OPEL COMBO CDTI / COMBO-C-VAN 75 HK MANUELL 2WD
TESTDATO: 21.05.2026
KODE: 2030011

VH19447

NBF Tilstandsrapport er utarbeidet av Norges Bilbransjeforbund og Forbrukerrådet.

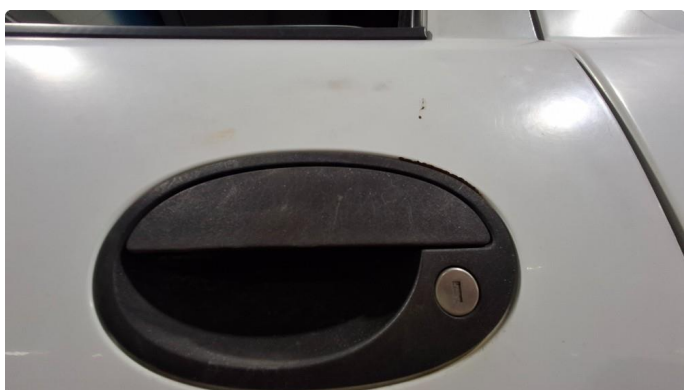
Punkt	Beskrivelse	Plassering	
1. EKSTERIØR			
1.1	Lakk	matt	
1.2	Lakk	generelt mye bruksslitasje	
1.3	Dører	rust/korrosjon	venstre
1.4	Speil	øvrige feil	høyre

1.3 Rust/korrosjon

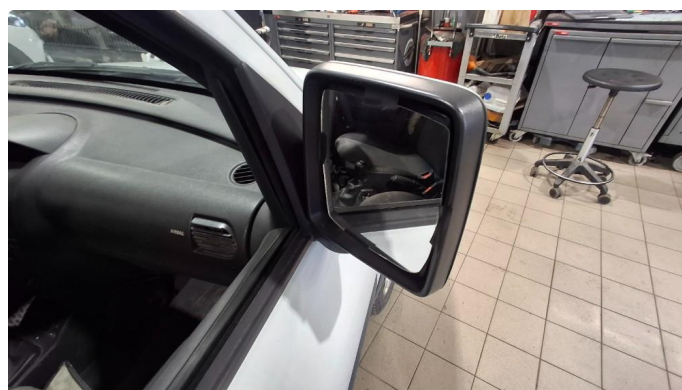
1.4 Øvrige feil

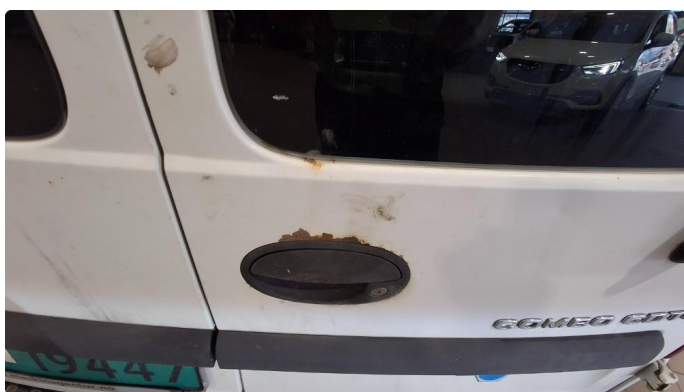
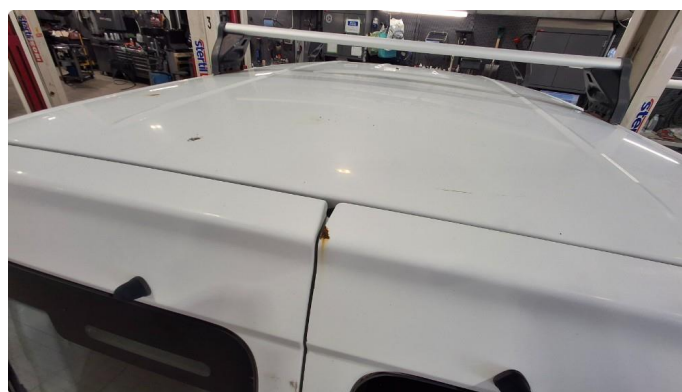
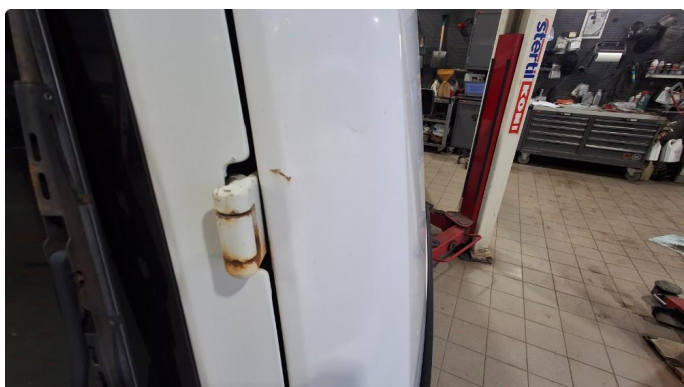
1.5	Korrosjon	på bakluke/koffertlokk	
1.6	Korrosjon	på skjermer	indre - begge foran
1.7	Tak	rust	
1.8	Frontvindu	øvrige feil	
1.9	Kanal	rusthull	venstre bak

1.5 På bakluke/koffertlokk

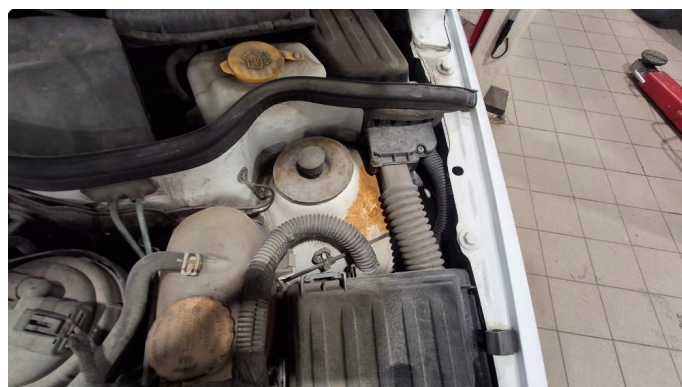
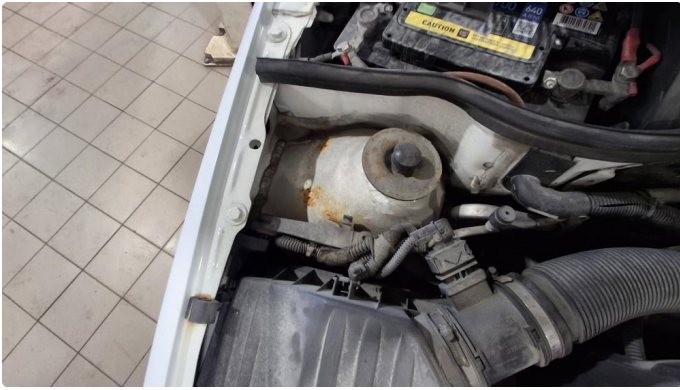
1.6 På skjermer

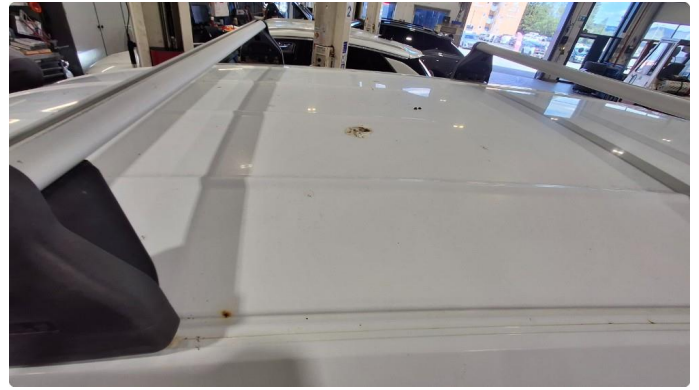
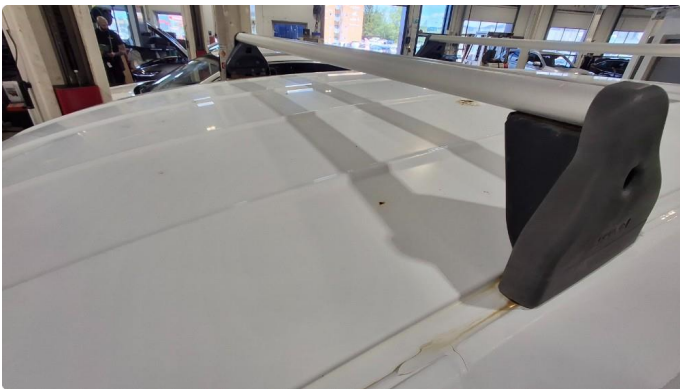
1.7 Rust

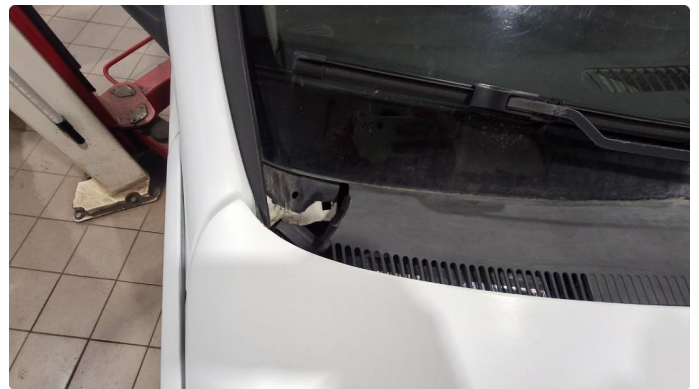
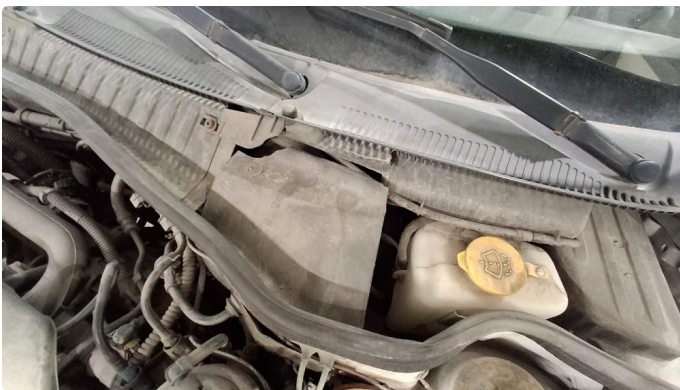
1.8 Øvrige feil

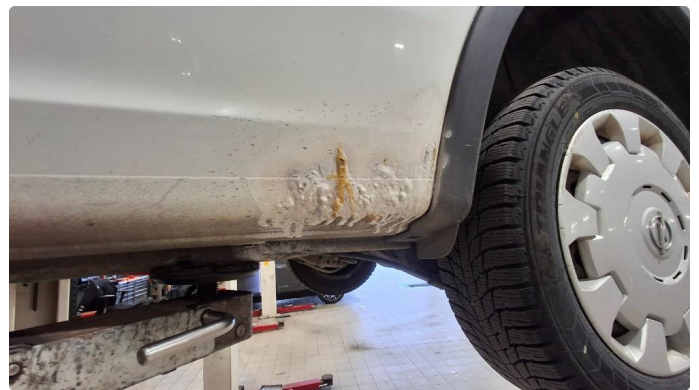
1.9 Rusthull

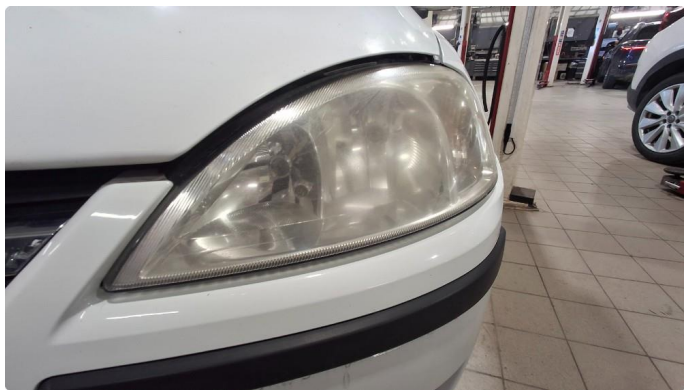
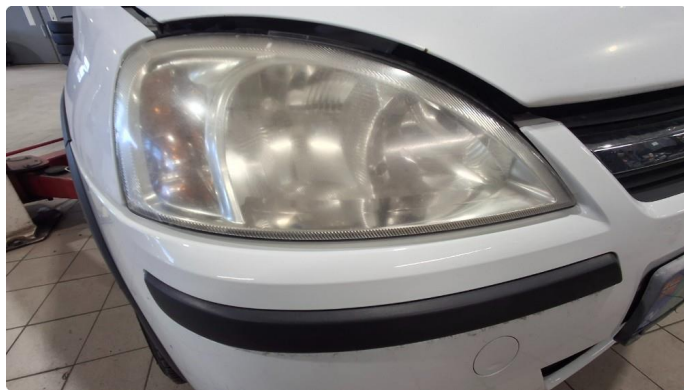
2. LYS			
2.1	Lys foran	matte glass	begge foran
2.2	Lys bak	defekt / sprukket glass	venstre bak
3. MOTOR			
3.1	Service	PKK-kontroll september 2026	
3.2	Service	service etter bilens intervall ikke fulgt

2.1 Matte glass

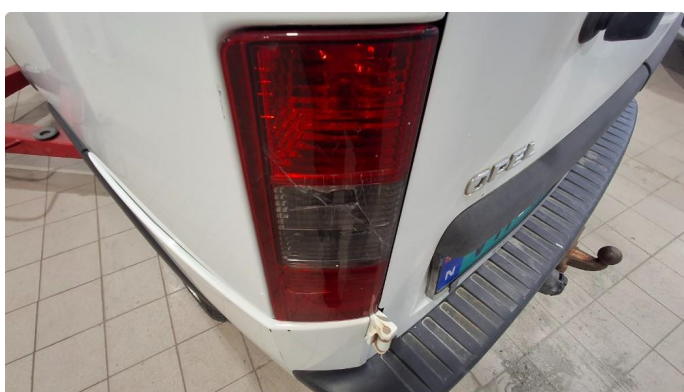
2.2 Defekt / sprukket glass

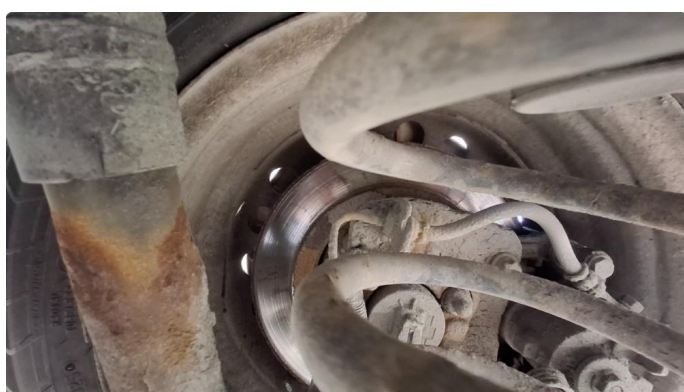
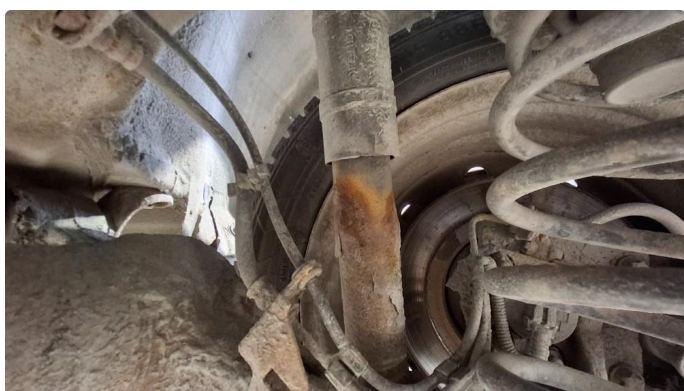
4. HJULOPPHENG/STYRING			
4.1	Fjærer/støtdemper	øvrige feil	begge bak
4.2	Stabilisatorer/stag	slakk i lenkearmer	begge foran
4.3	Forstilling	slakk i bærekule	høyre foran

4.1 Øvrige feil

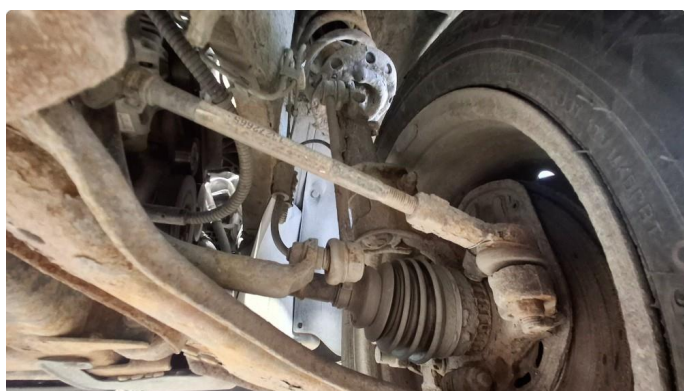
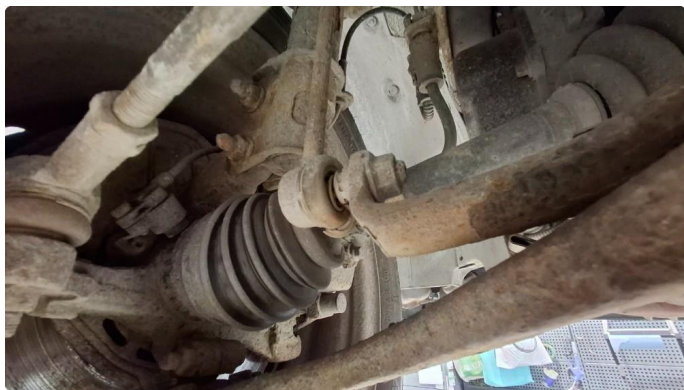
4.2 Slakk i lenkearmer

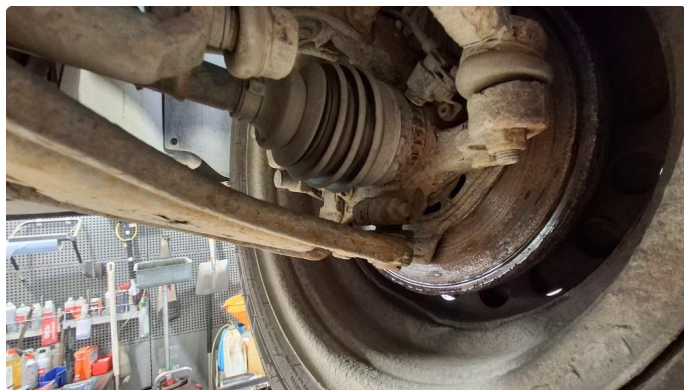
4.3 Slakk i bærekule

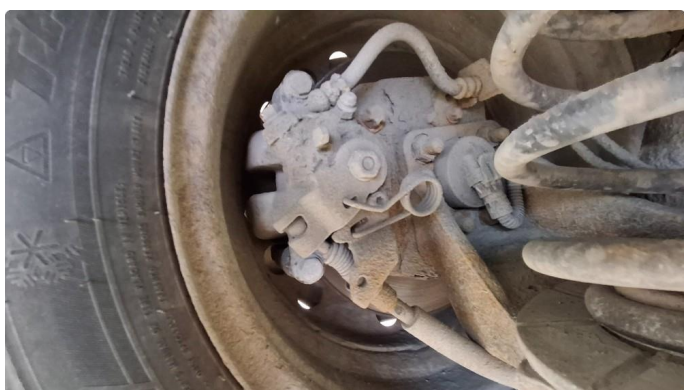
5. BREMSER			
5.1	Bremsefunksjon	bremsepedal dødgang	
5.2	Parkeringsbrems	forskjell i bremsekraft > 50% av høyeste verdi	venstre bak
5.3	Rør/slanger	rust	ytre - begge bak

5.2 Forskjell i bremsekraft > 50% av høyeste verdi

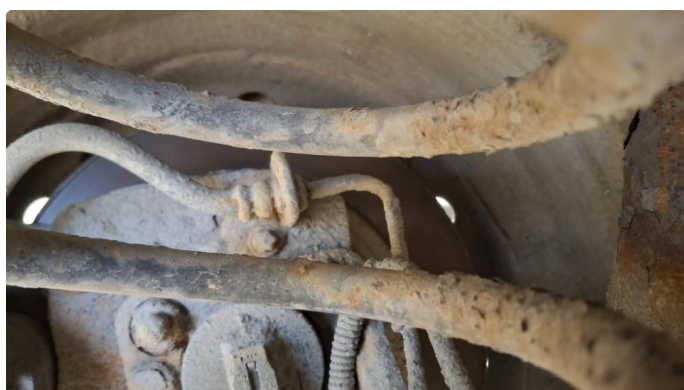
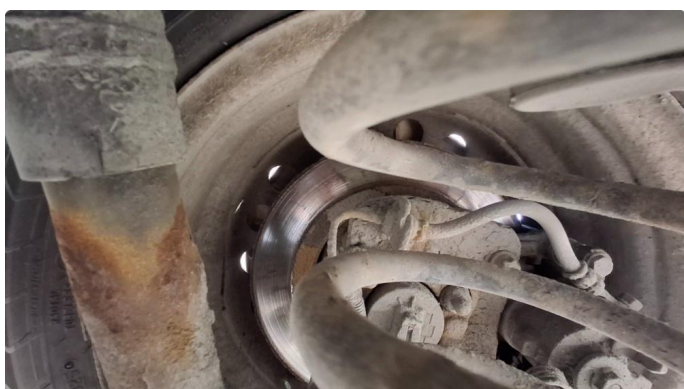
5.3 Rust

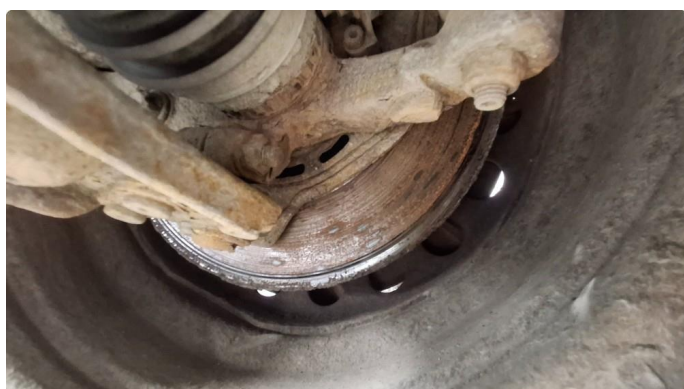
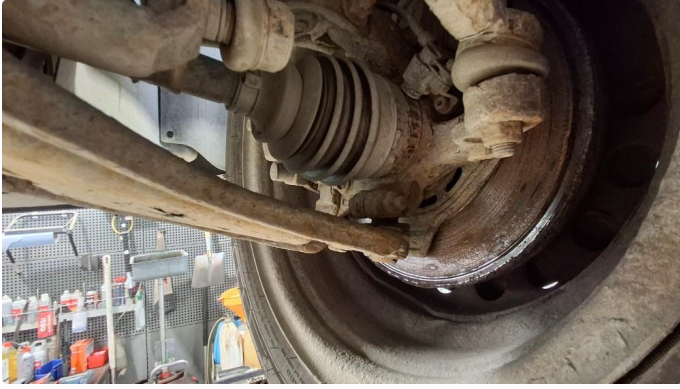
5.4	Skiver	rust	alle
6. GIR OG DRIVLINJE			
6.1	Aksler	drivakselmansjett defekt	venstre - indre
7. INTERIØR			
7.1	Seter	skade på seterygg	venstre

5.4 Rust

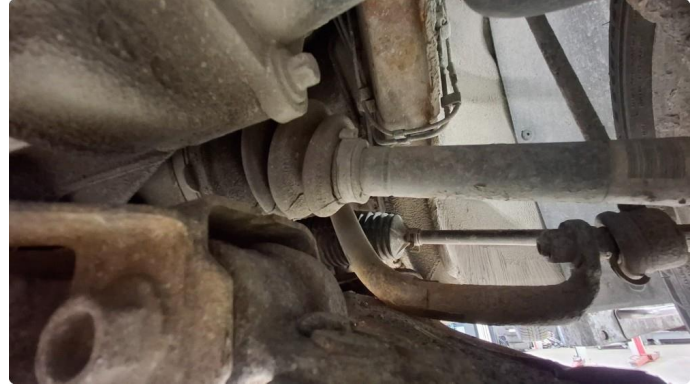
6.1 Drivaxselmansjett defekt

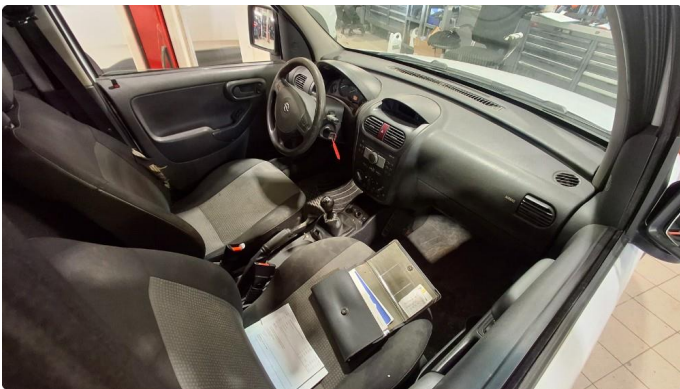
7.1 Skade på seterygg
