TOYOTA YARIS / XP9F(A) 101 HK MANUELL
TESTDATO: 08.05.2026
KODE: 2019013

VH21388	92 084 KM	20.04.2010 Førstegang registrert	Bensin
----------------	------------------	--	---------------

NBF Tilstandsrapport er utarbeidet av Norges Bilbransjeforbund og Forbrukerrådet.

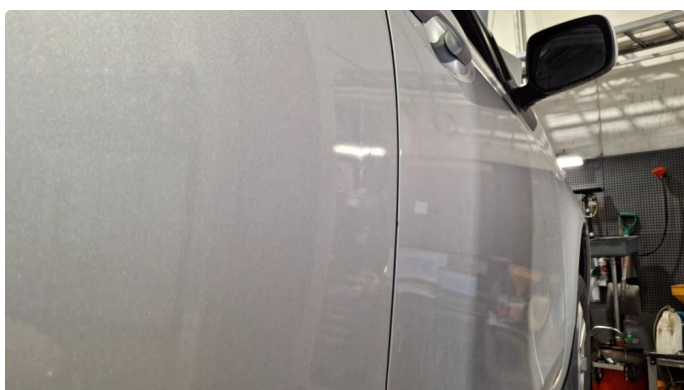
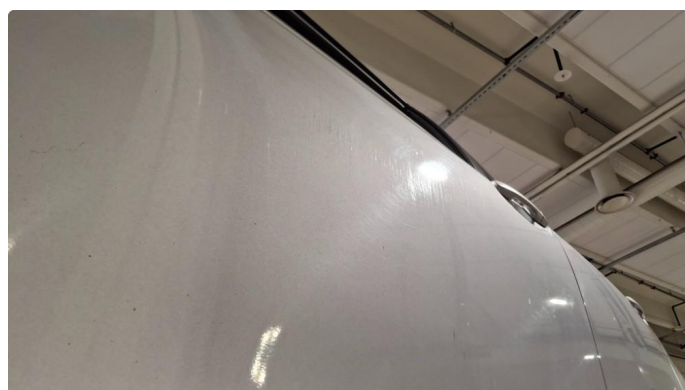
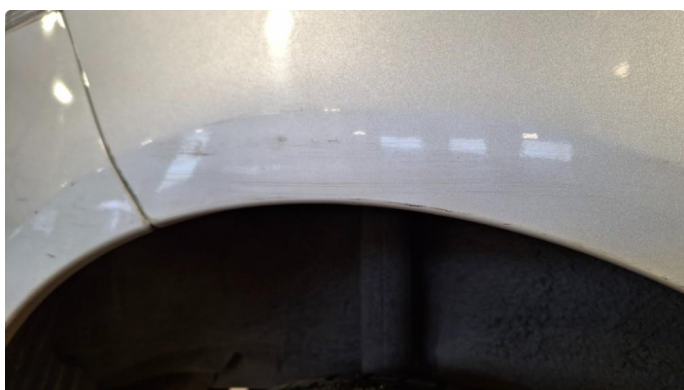
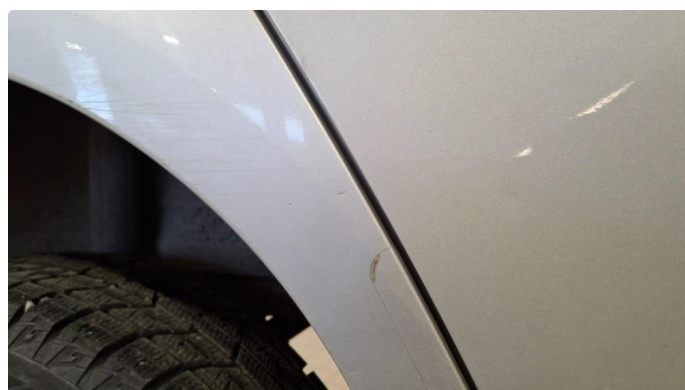
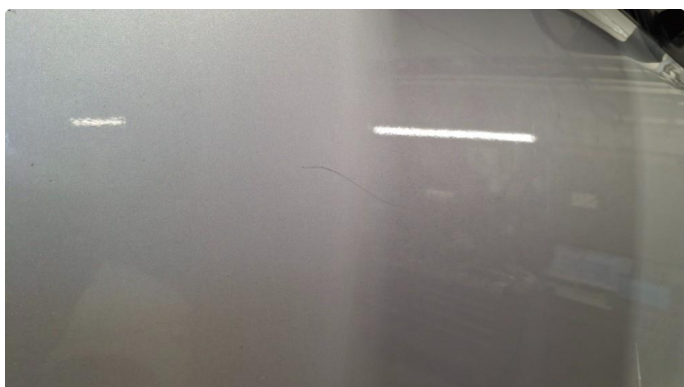
1.1 Generelt mye bruksslitasje

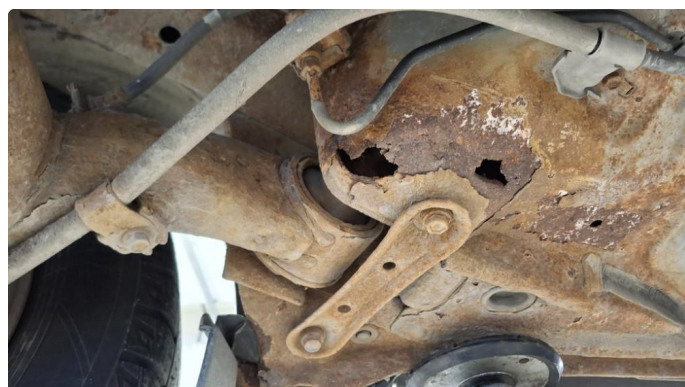
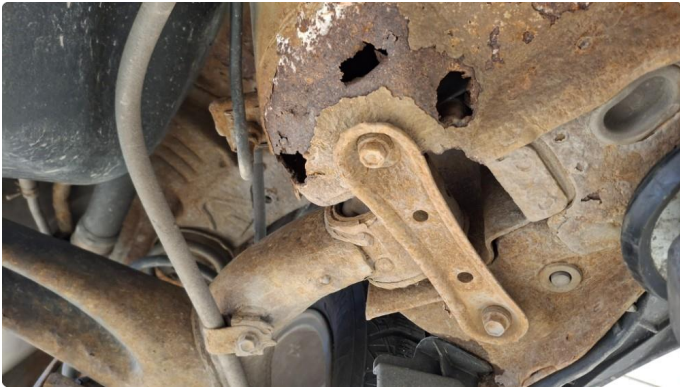
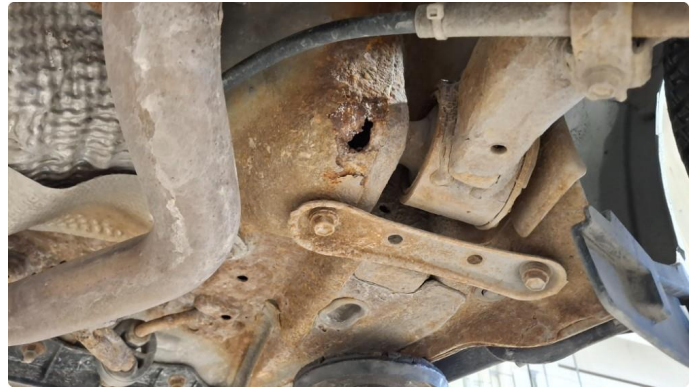
1.2 Rusthull.

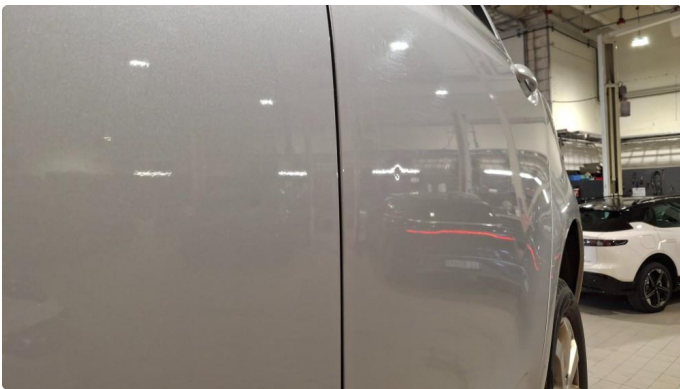
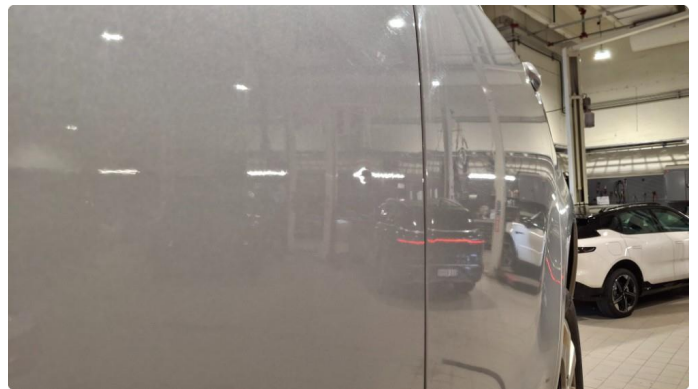
1.3 Bulk

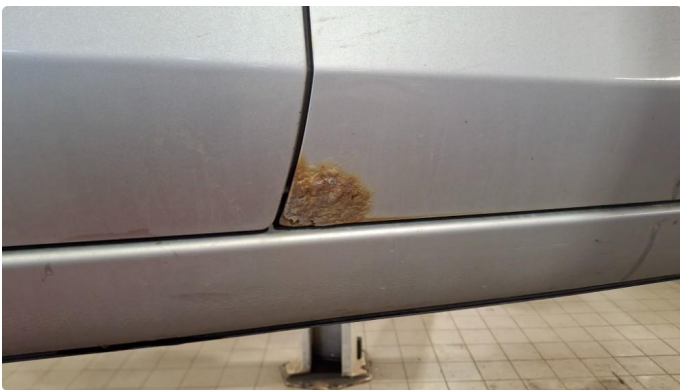
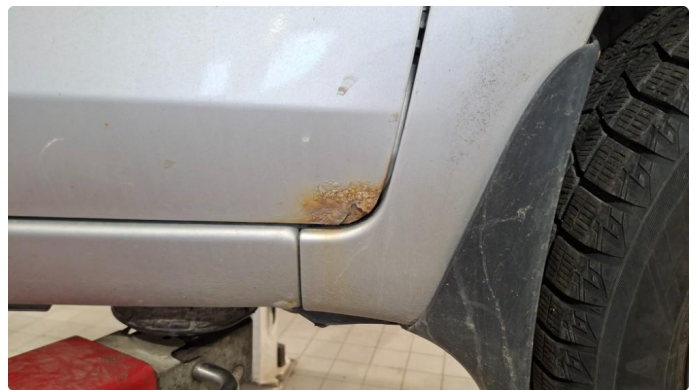
1.4 Rust/korrosjon

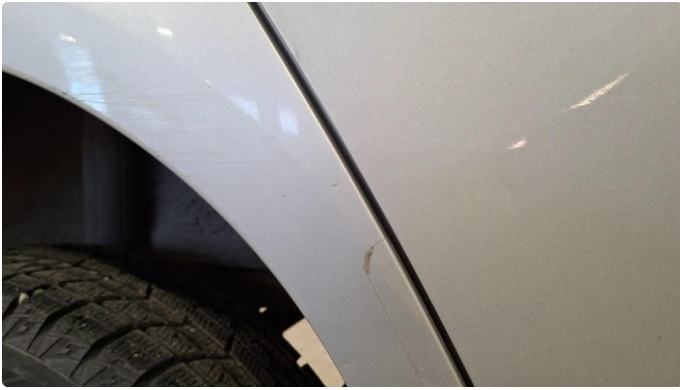
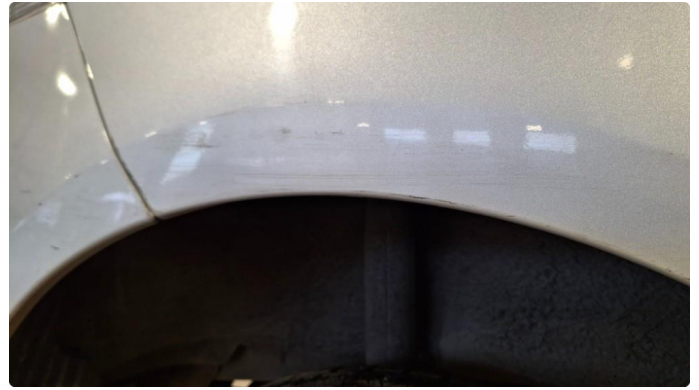
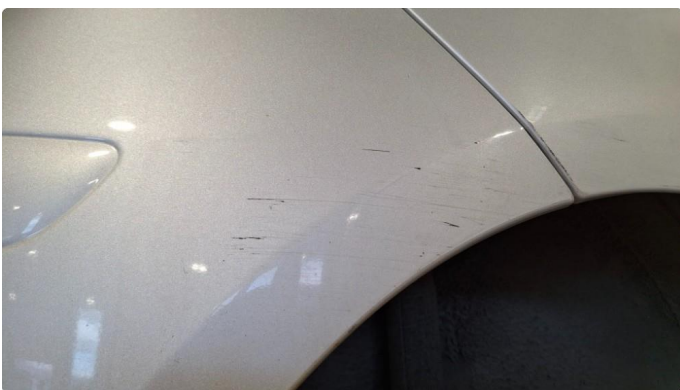
1.5 Ripe(r)

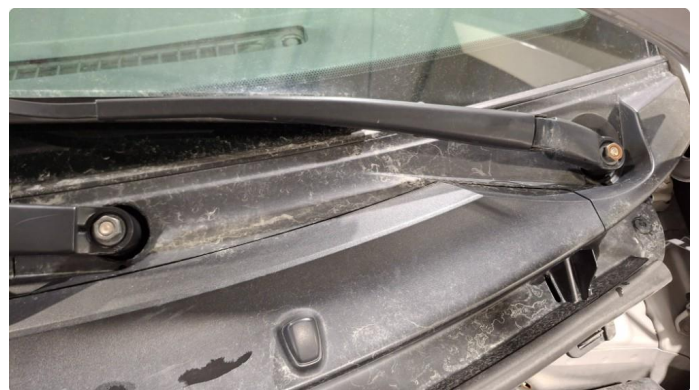
1.6 Mangler deksler over muttere.

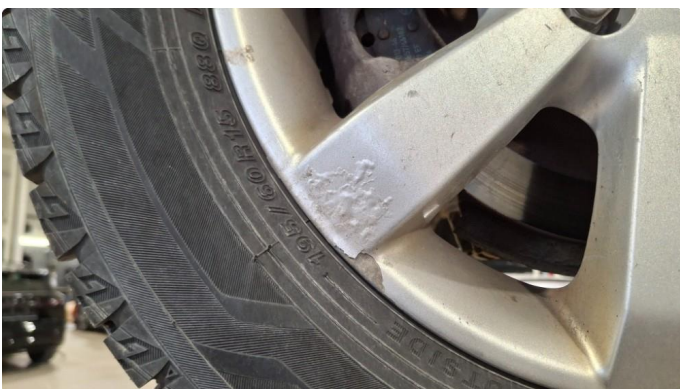
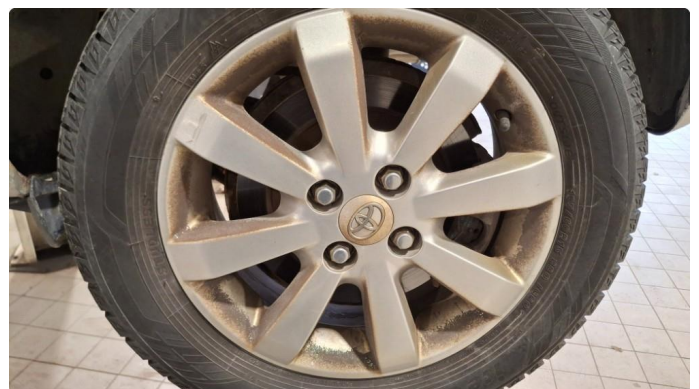
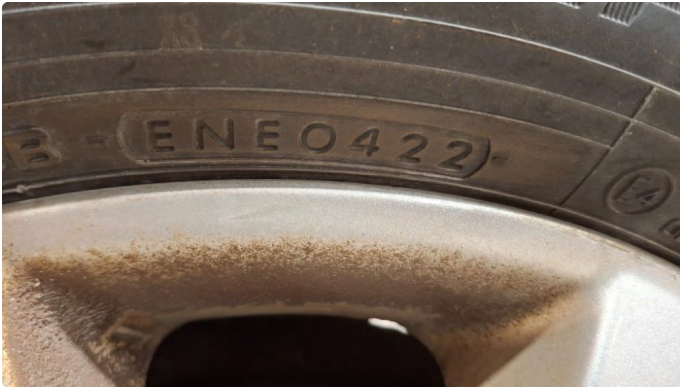
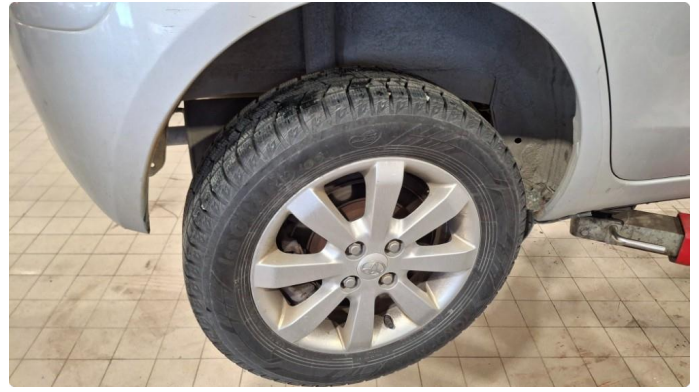
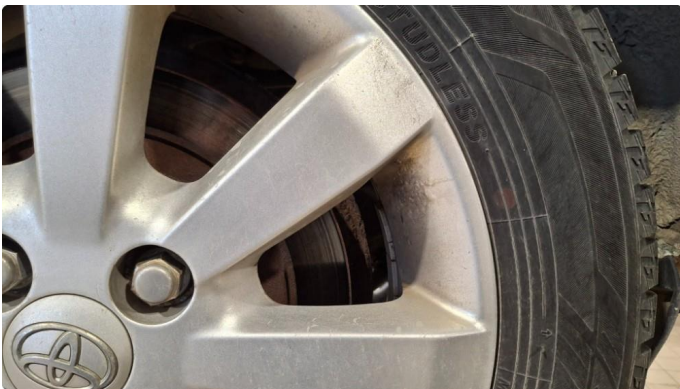
1.7 Korrosjon og fastbrent rust.

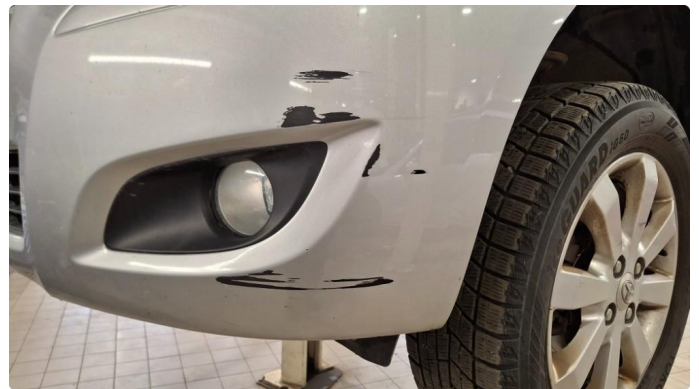
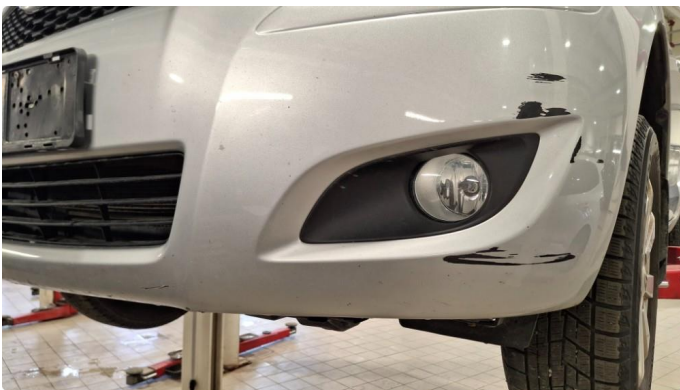
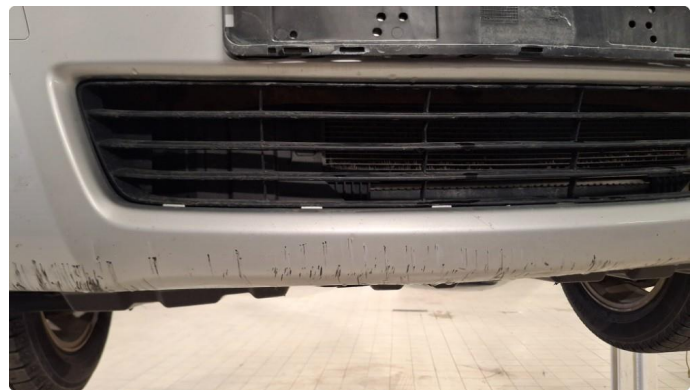
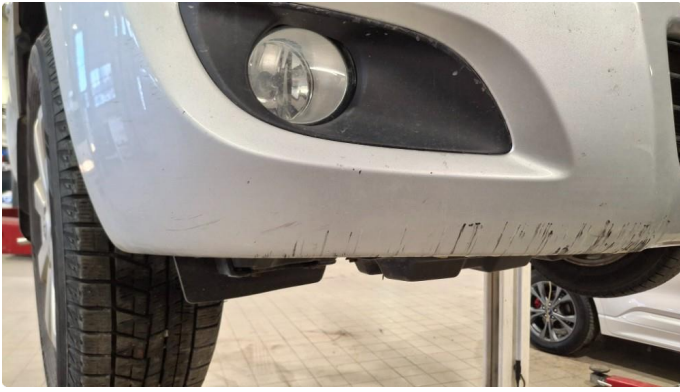
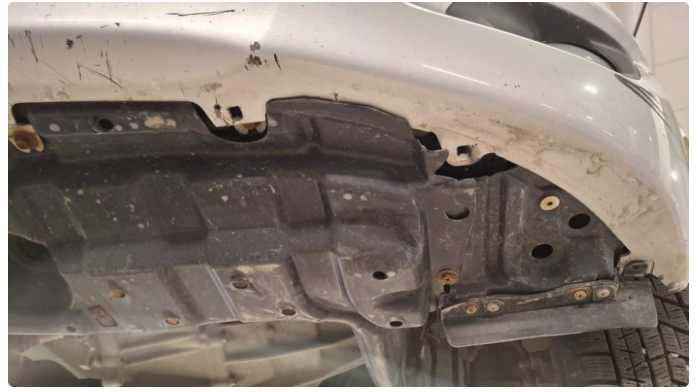
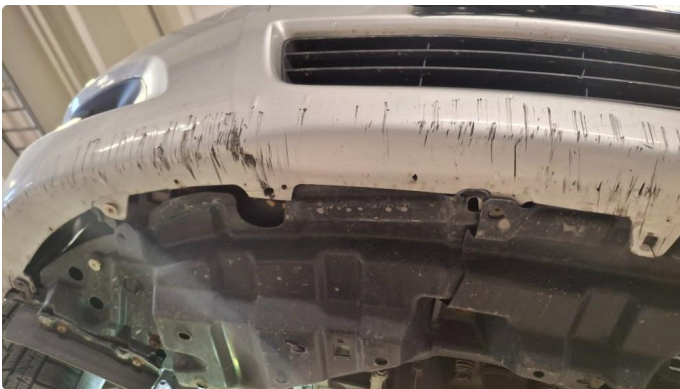
1.8 Skrubbskader underkant

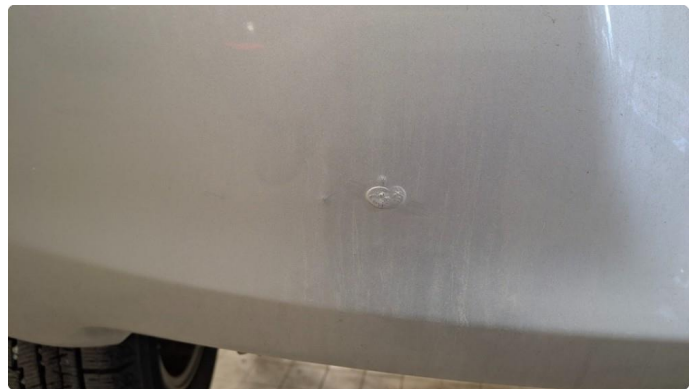
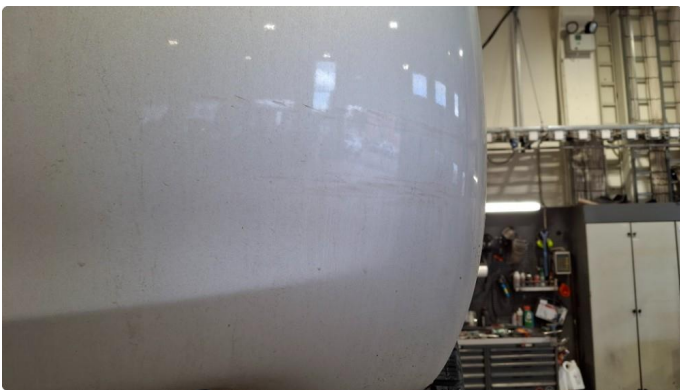
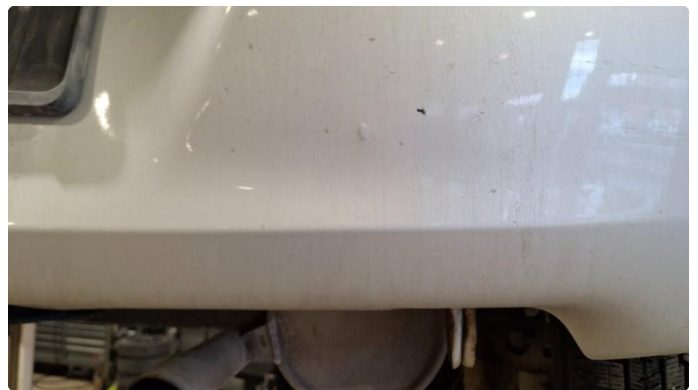
1.9 Skade

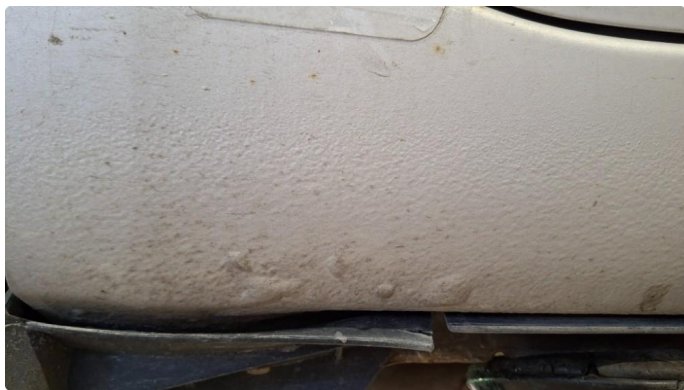
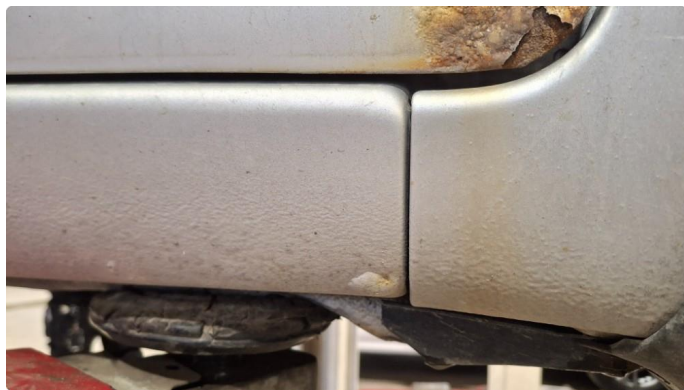
1.10 Rusthull

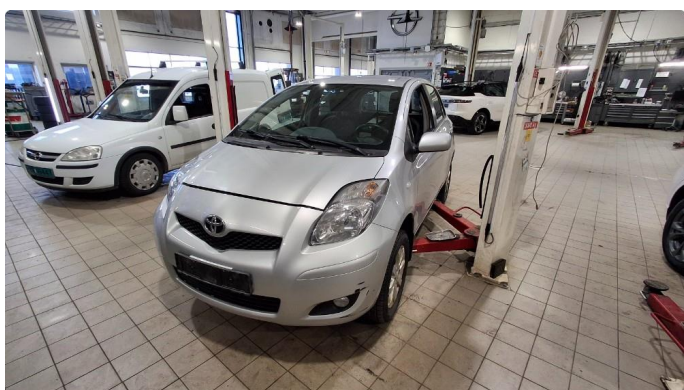
2.1 Lyser ikke

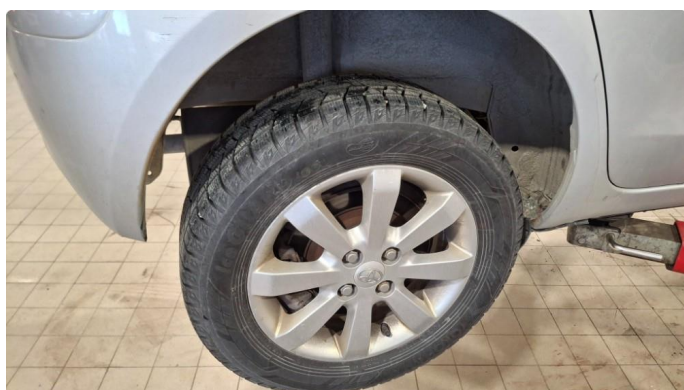
4.1 Ulyd.

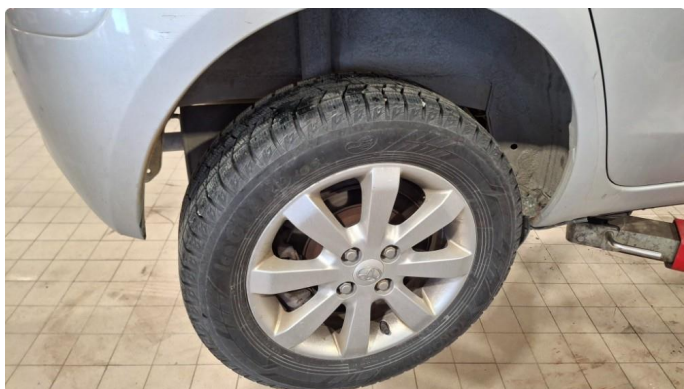
5.1 Bremsler ligger på.

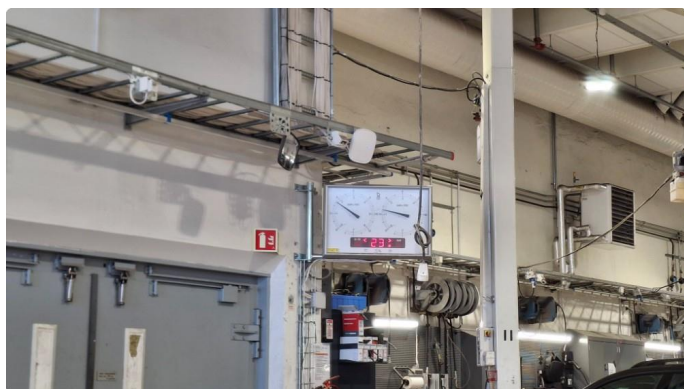
5.2 Forskjell i bremsekraft > 30% av høyeste verdi.

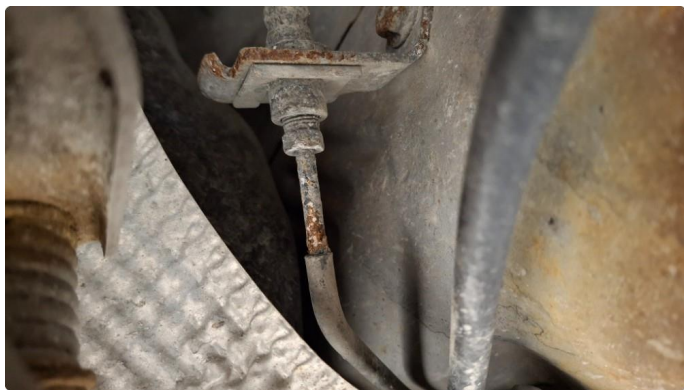
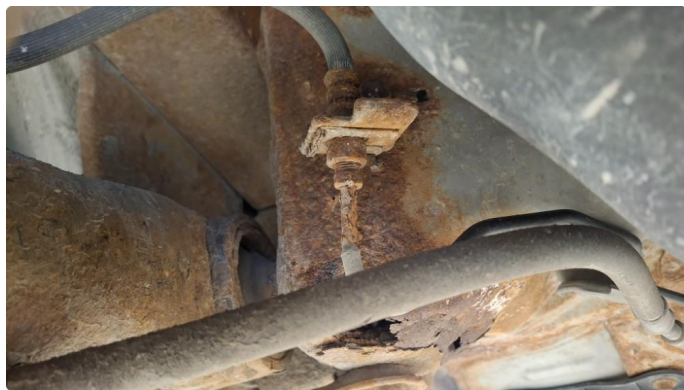
5.3 Rust.

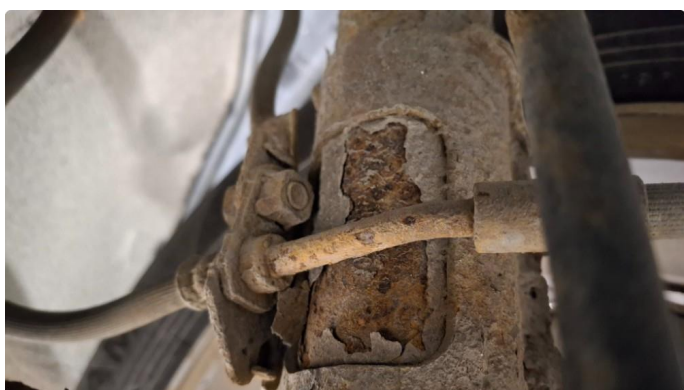
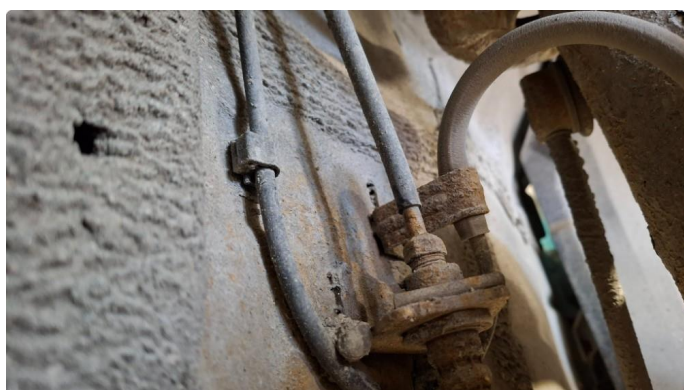
5.4 Gravrust

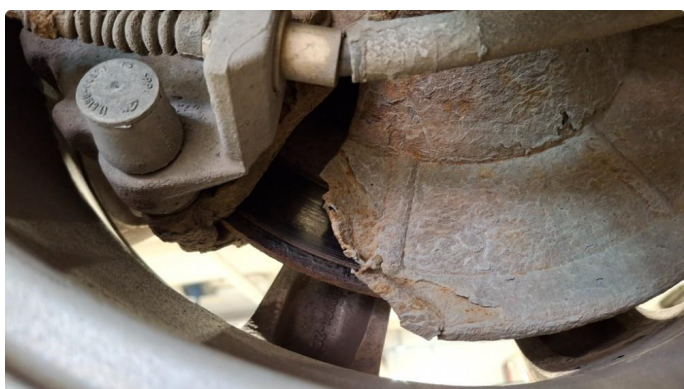
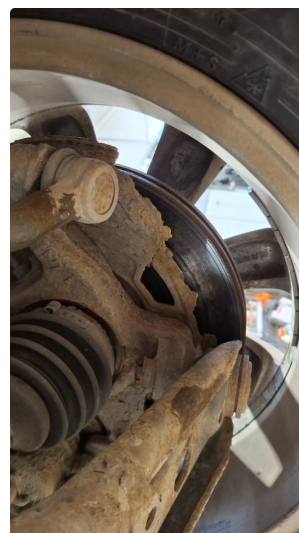
5.5 Rust.
