CITROEN C-ZERO 2WD

TESTDATO: 08.02.2026

KODE: 1943633

KJØRETØY: Personbil

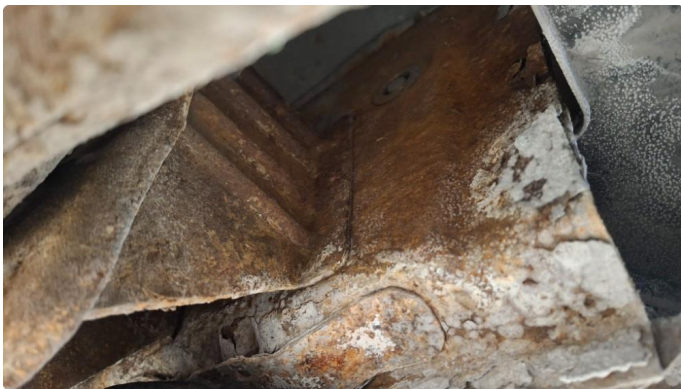
| Punkt | Beskrivelse | Plassering |
|---|---|---|
| 3.1 Antirustbehandling | skadet/slitt | |

3.1 Skadet/slitt

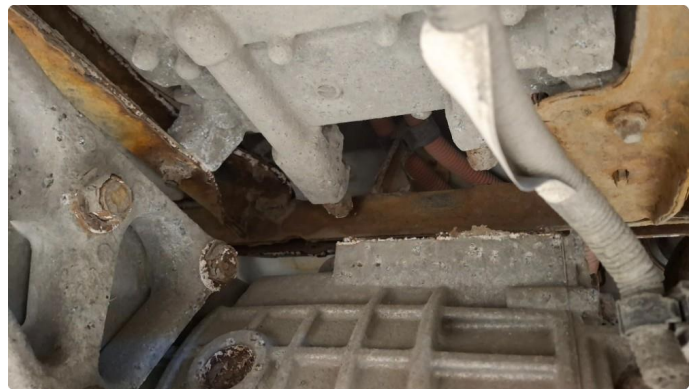
3.1 Skadet/slitt

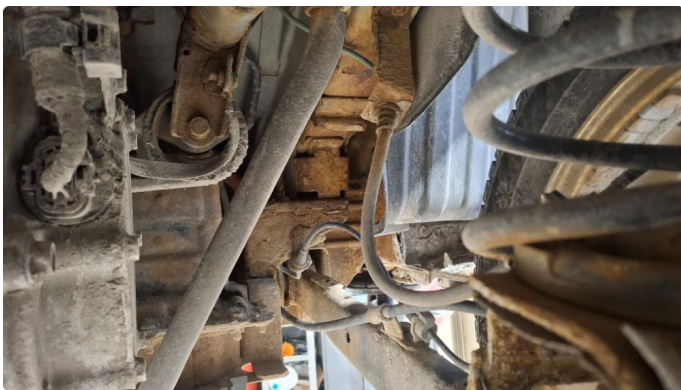
3.1 Skadet/slitt

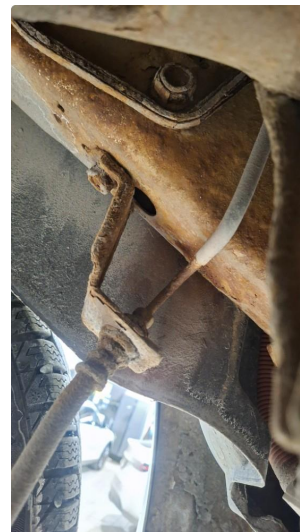
3.1 Skadet/slitt

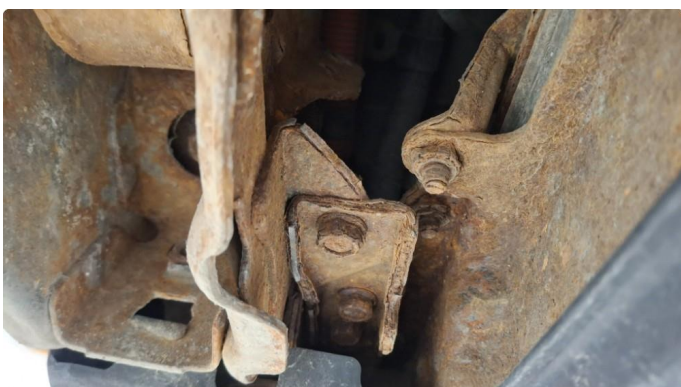
3.1 Skadet/slitt

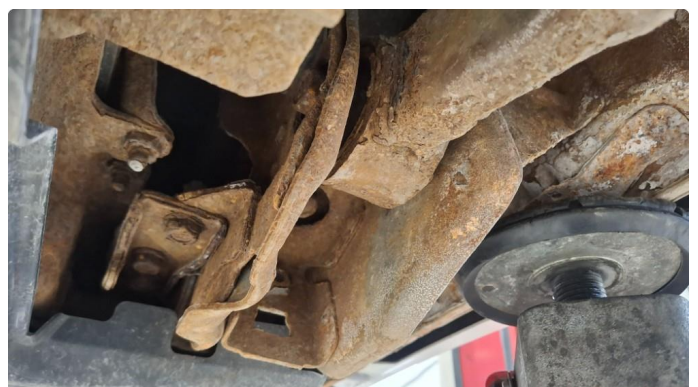
3.1 Skadet/slitt

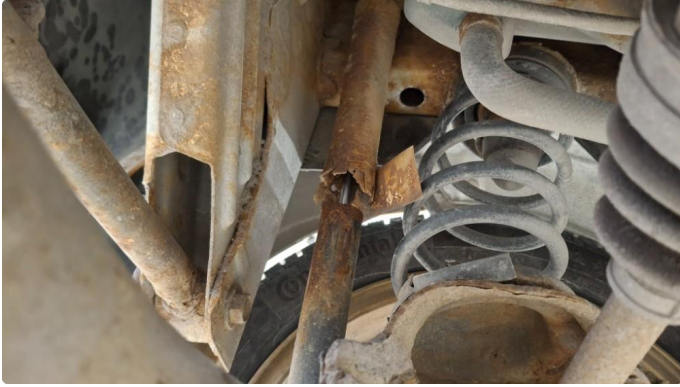
3.1 Skadet/slitt

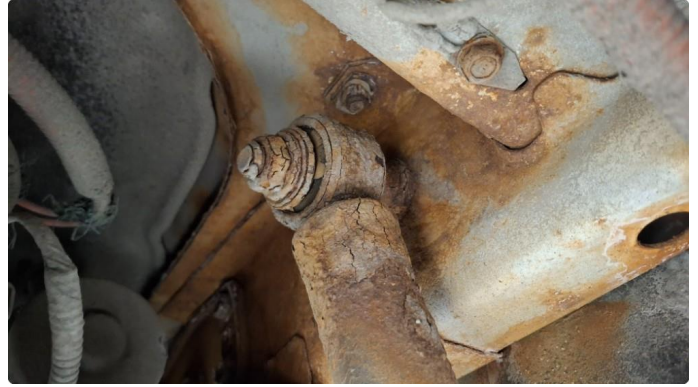
3.1 Skadet/slitt

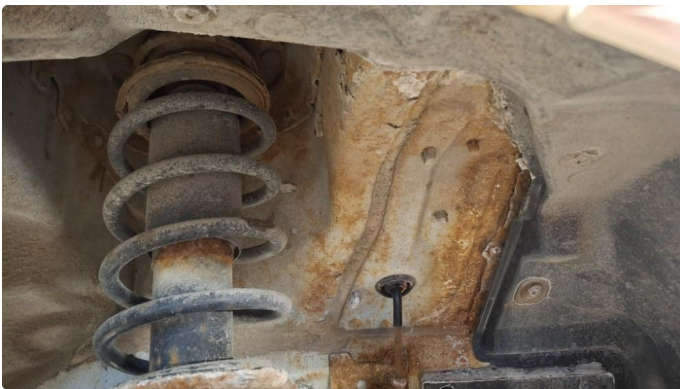
3.1 Skadet/slitt

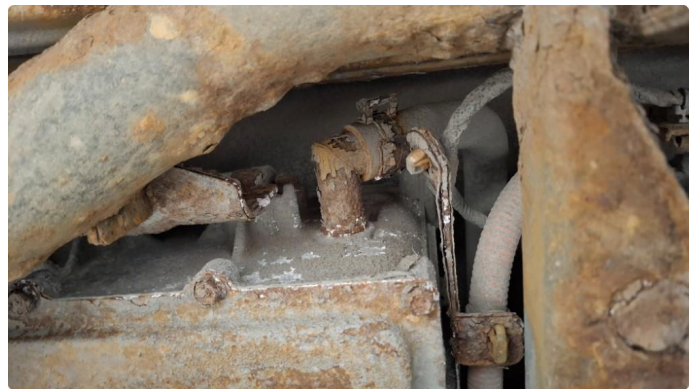
3.1 Skadet/slitt

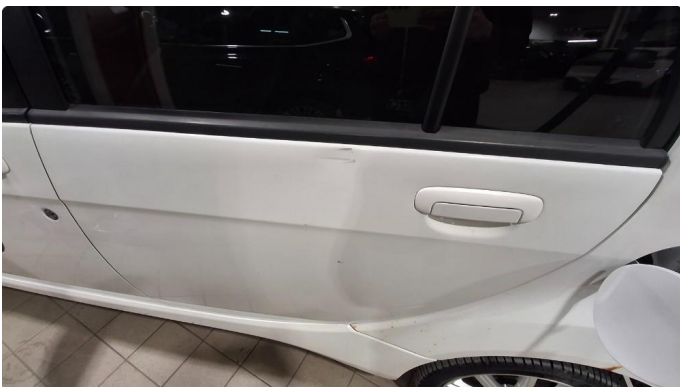
| Punkt | Beskrivelse | Plassering |
|---|---|---|
| 3.2 Dører | bulk med lakkskade | |

3.2 Bulk med lakkskade

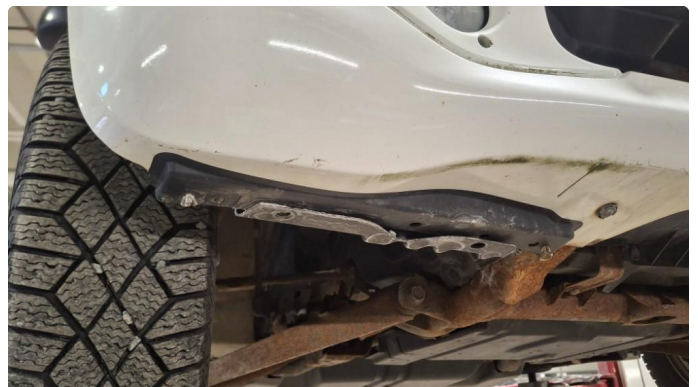
| Punkt | Beskrivelse | Plassering |
|---|---|---|
| 3.3 Skjermer | skjermutbygger mangler | høyre foran |

3.3 Skjermutbygger mangler

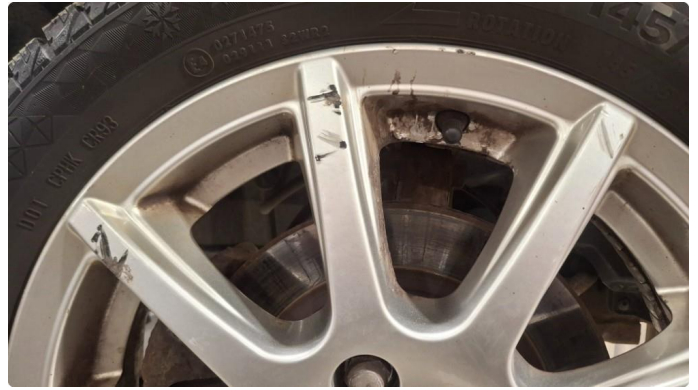
| Punkt | Beskrivelse | Plassering |
|---|---|---|
| 3.4 Dekk/Felger | betydelig oksidering | |

3.4 Betydelig oksidering

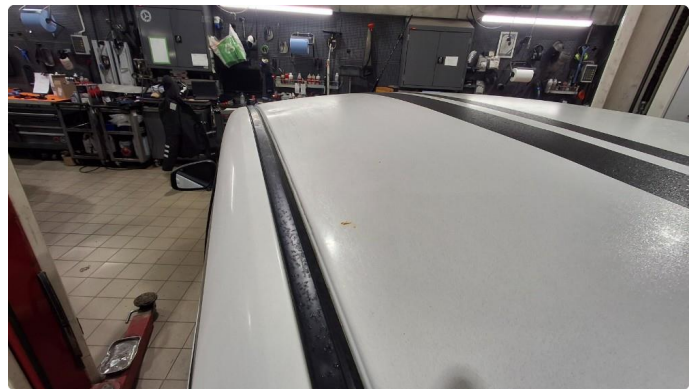
| Punkt | Beskrivelse | Plassering |
|---|---|---|
| 3.7 Tak | flere bulker | |

3.7 Flere bulker

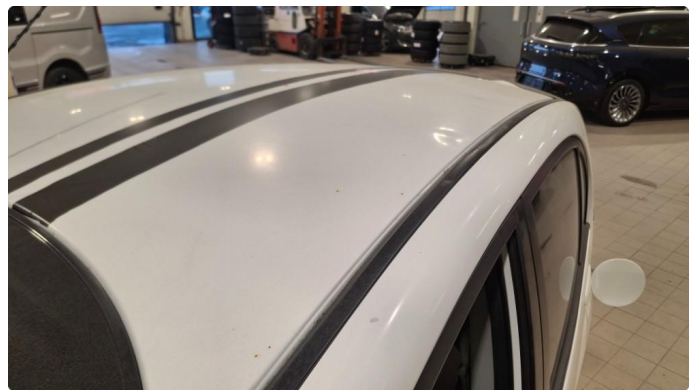
3.7 Flere bulker

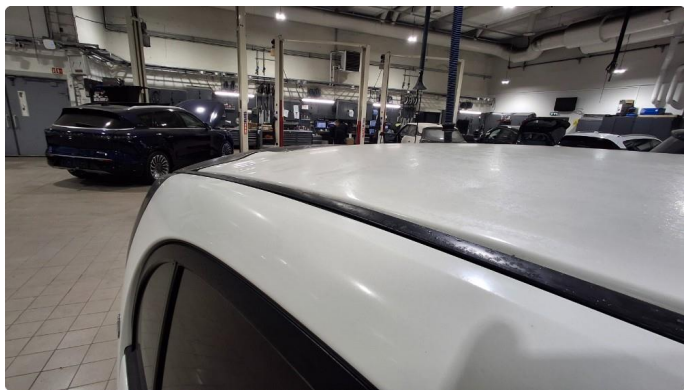
3.7 Flere bulker

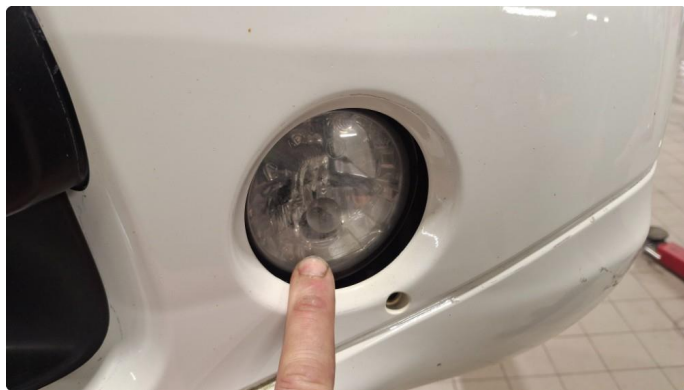
| Punkt | Beskrivelse | Plassering |
|---|---|---|
| 4.1 Lys foran | tåkelys - defekt / sprukket glass | |

4.1 Tåkelys - defekt / sprukket glass

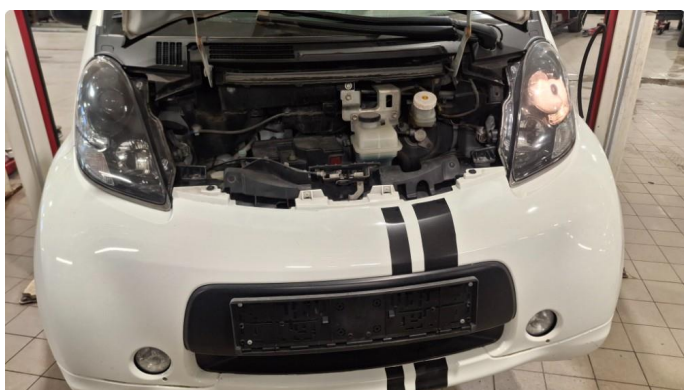
| Punkt | Beskrivelse | Plassering |
|---|---|---|
| 4.2 Lys foran | nærlys lyser ikke | høyre |

4.2 Nærlys lyser ikke

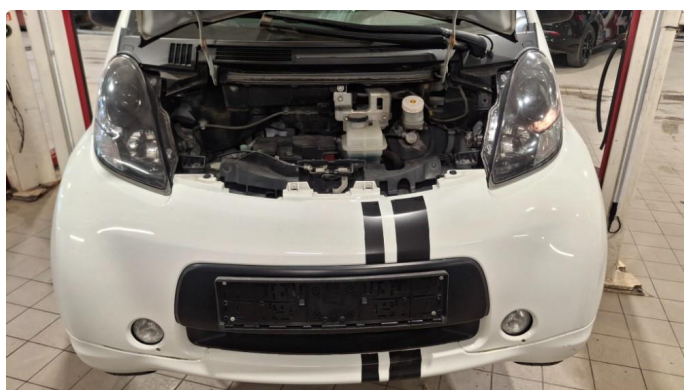
| Punkt | Beskrivelse | Plassering |
|---|---|---|
| 4.3 Parkeringslys | lyser ikke | |

4.3 Lyser ikke

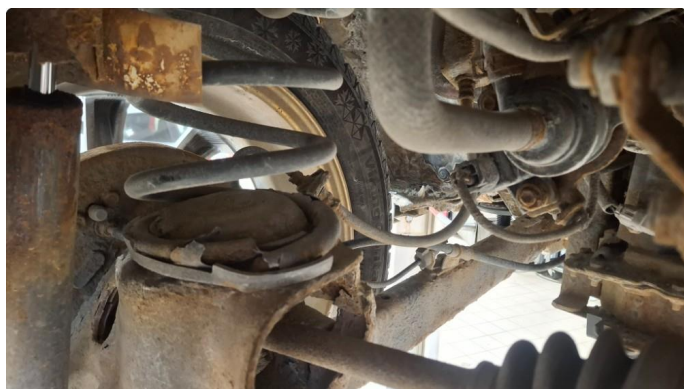
| Punkt | Beskrivelse | Plassering |
|---|---|---|
| 6.1 Fjærer/støtdemper | knekt fjær | begge bak |

6.1 Knekt fjær

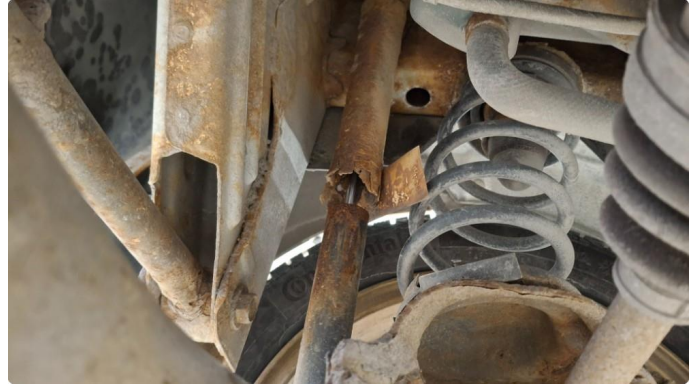
| Punkt | Beskrivelse | Plassering |
|---|---|---|
| 6.2 Fjærer/støtdemper | øvrige feil | begge bak |

6.2 Øvrige feil

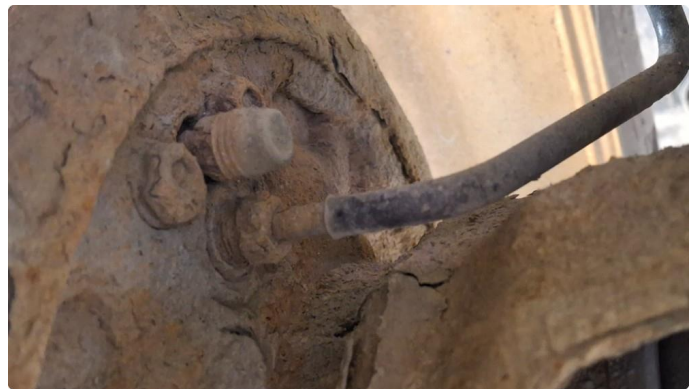
| Punkt | Beskrivelse | Plassering |
|---|---|---|
| 7.2 Rør/slanger | gravrust | |

7.2 Gravrust

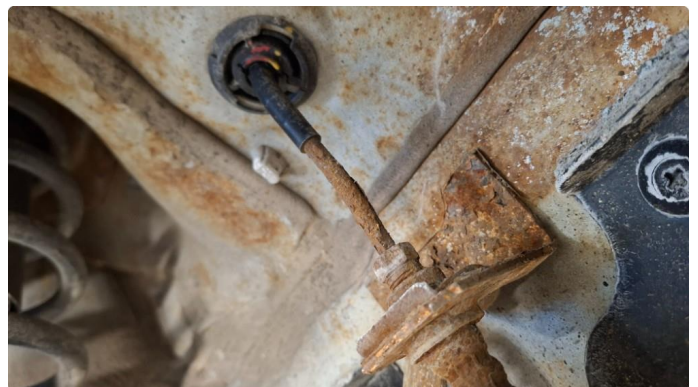
7.2 Gravrust

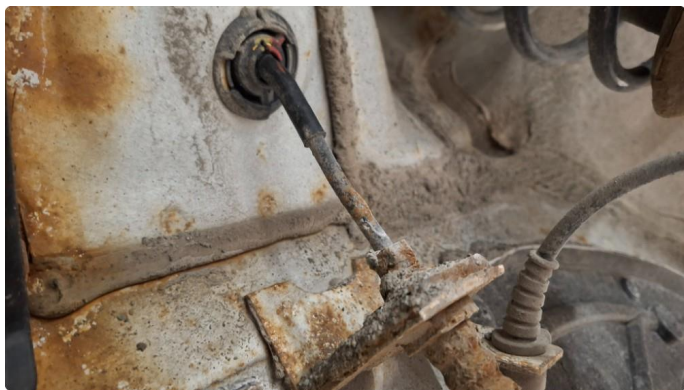
7.2 Gravrust

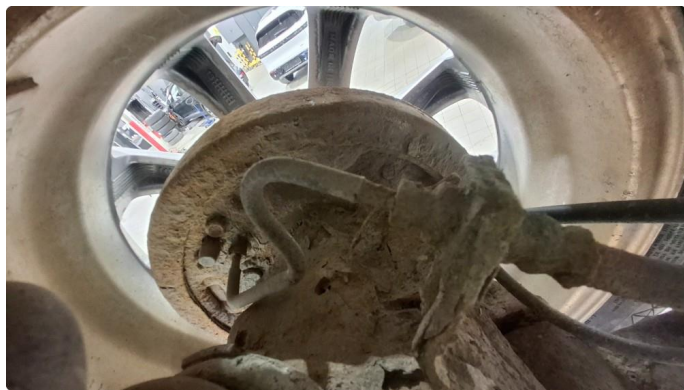
7.2 Gravrust

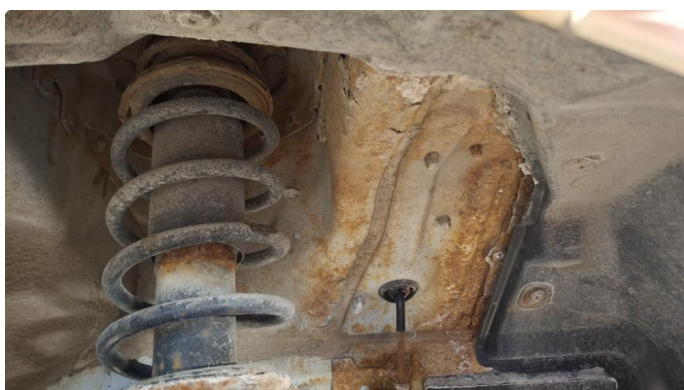
7.2 Gravrust

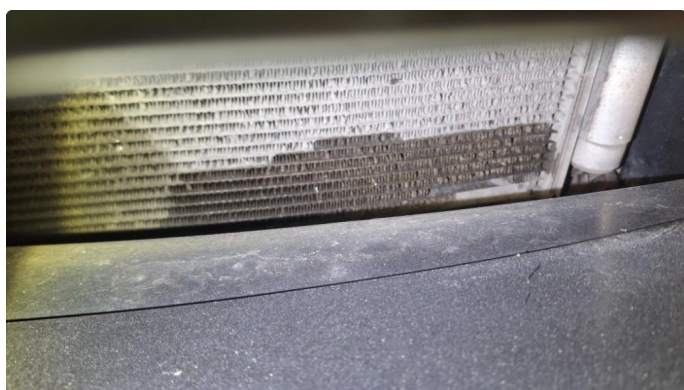
| Punkt | Beskrivelse | Plassering |
|---|---|---|
| 8.1 Varme/AC/Klima | Lekkasje på ac radiator. | |

8.1 Lekkasje på ac radiator.

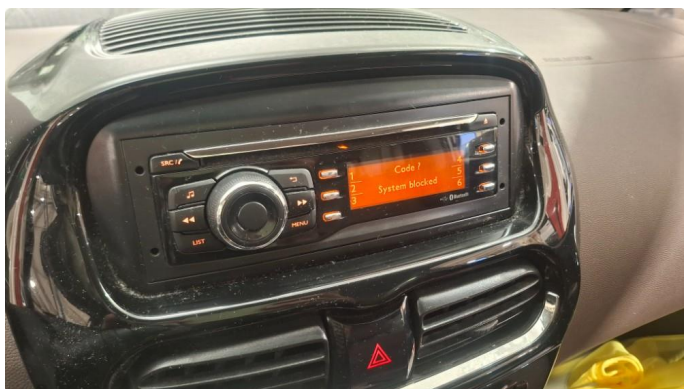
| Punkt | Beskrivelse | Plassering |
|---|---|---|
| 8.3 Multimedia | Låst radio. | |

8.3 Låst radio.
