OPEL MOKKA 140 HK MANUELL 2WD

TESTDATO: 27.08.2025

VH68916

NBF Tilstandsrapport er utarbeidet av Norges Bilbransjeforbund og Forbrukerrådet.

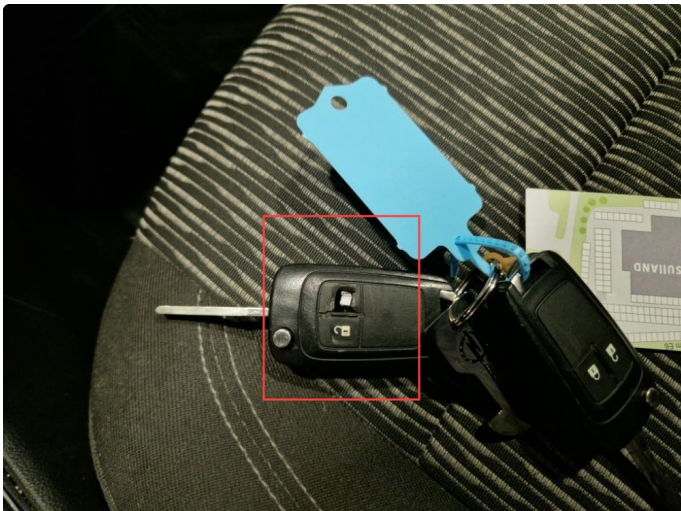
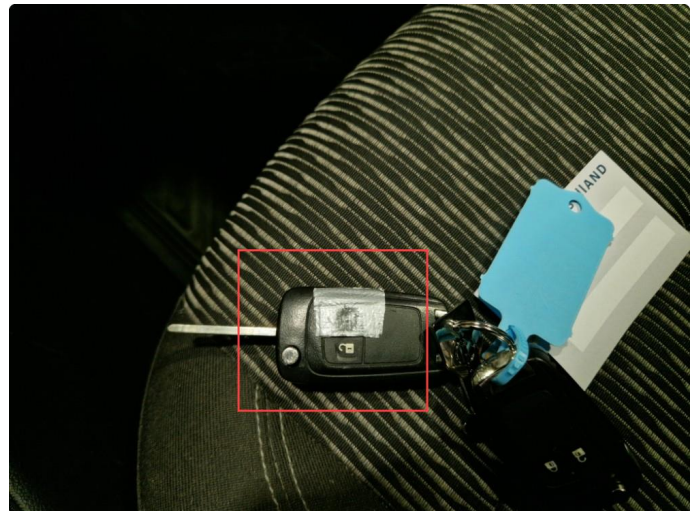
| Punkt | Beskrivelse | Plassering |
|---|---|---|
| 1.1 Nøkler | 1 Stk nøkkel skadet knappesats. | |

1.1 1 Stk nøkkel skadet knappesats.

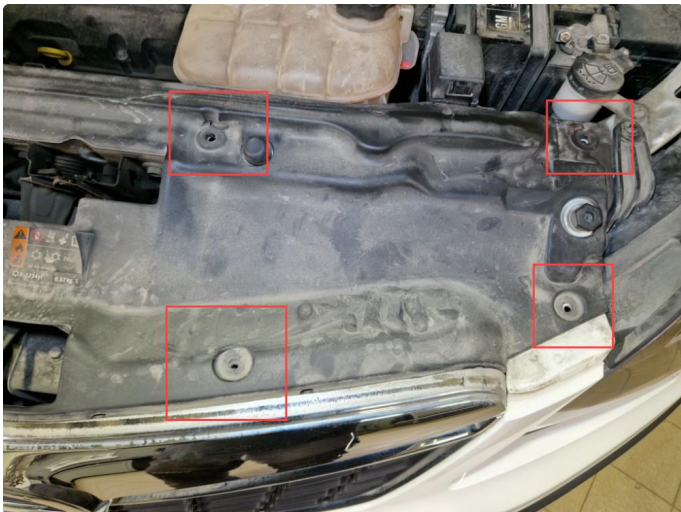
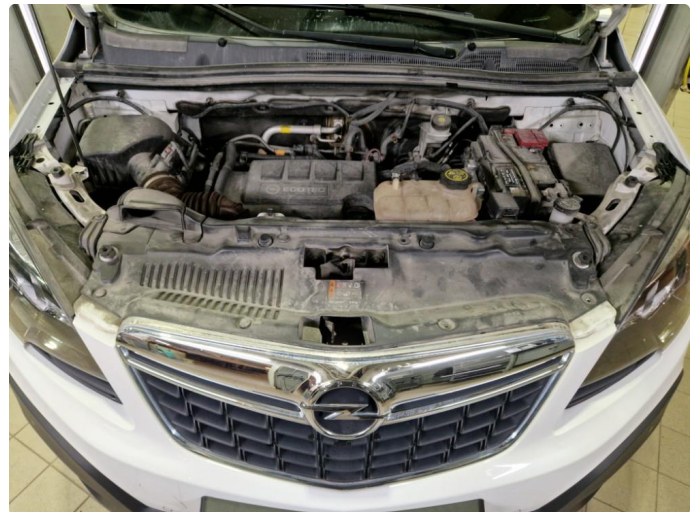
| Punkt | Beskrivelse | Plassering |
|---|---|---|
| 2.1 Panser | Støymatte/deksel løst. Mangler flere klips pyntedeksel motorrom. | foran |

2.1 Støymatte/deksel løst. Mangler flere klips pyntedeksel motorrom.

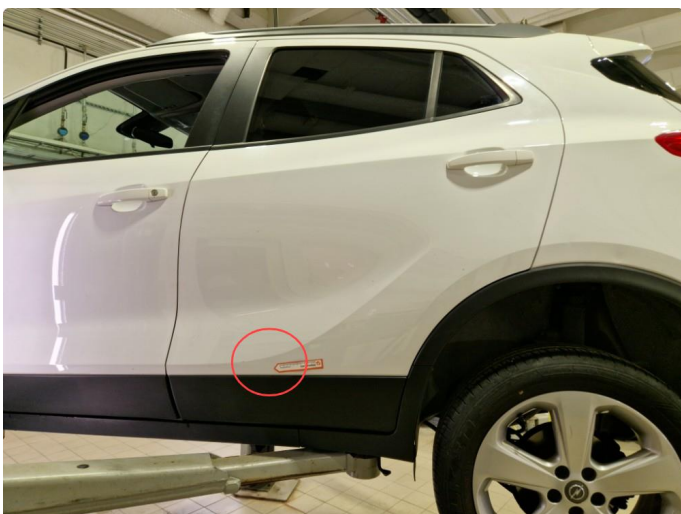
| Punkt | Beskrivelse | Plassering |
|---|---|---|
| 2.2 Dører | Liten p-bulk v-bakdør. | venstre bak |

2.2 Liten p-bulk v-bakdør.

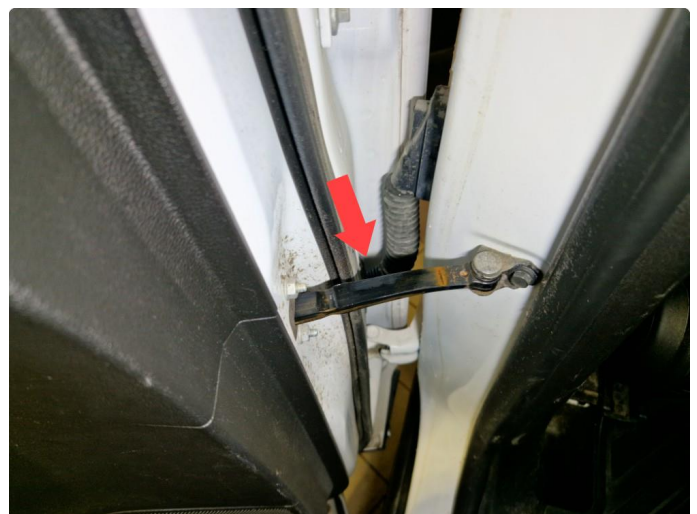
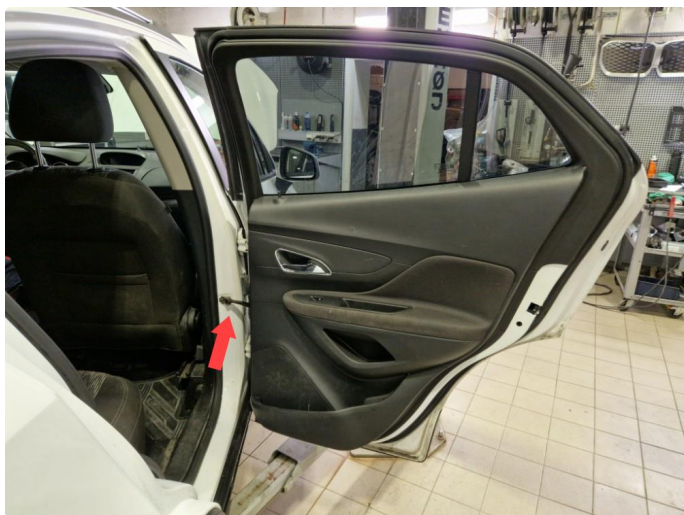
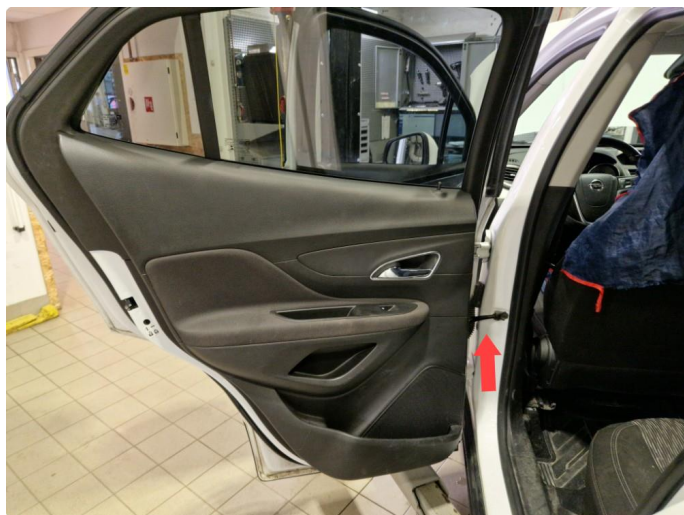
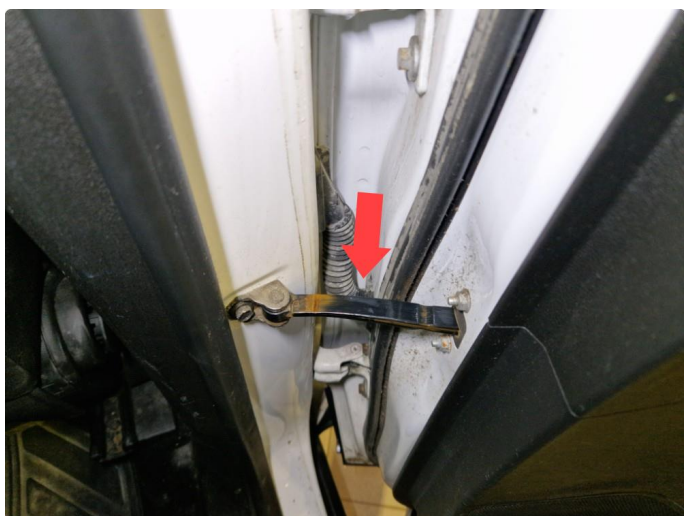
| Punkt | Beskrivelse | Plassering |
|---|---|---|
| 2.3 Dører | Tregghet dørstopper h+v bak. | høyre bak - venstre bak |

2.3 Treghet dørstopper h+v bak.

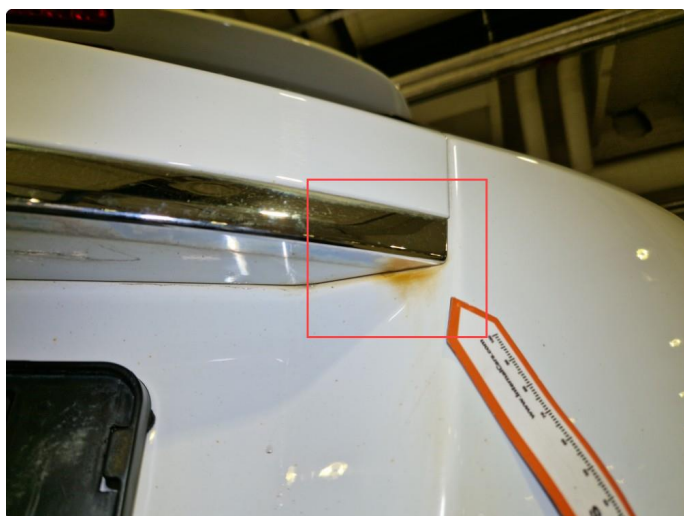
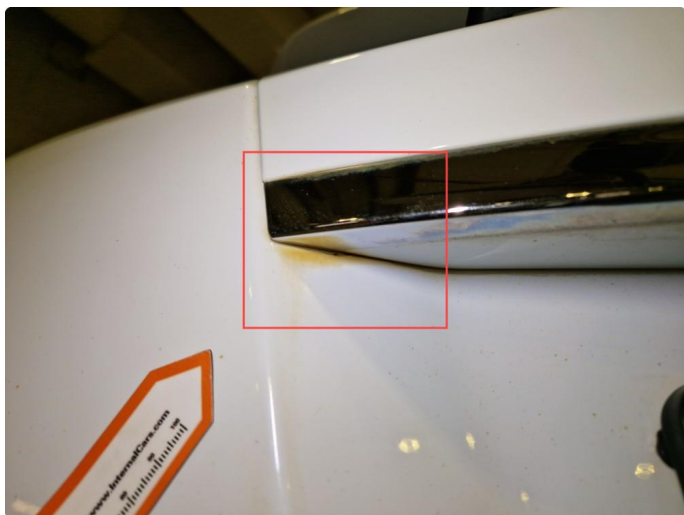
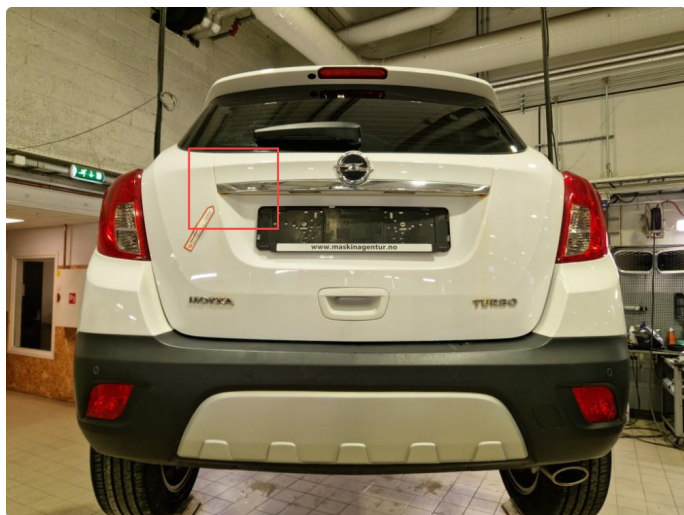
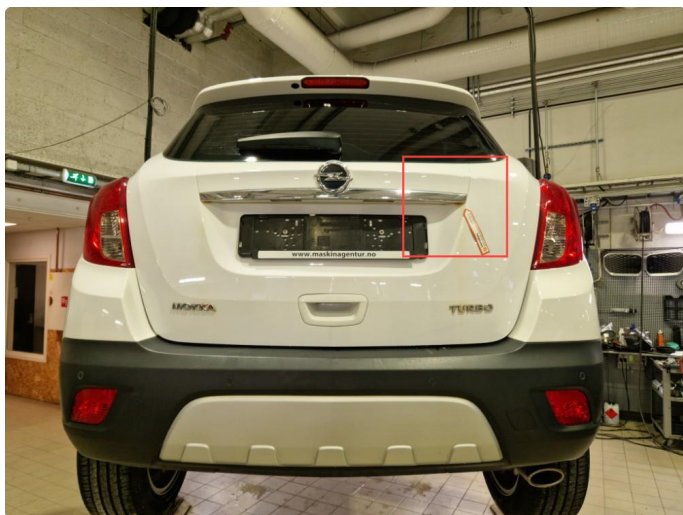
| Punkt | Beskrivelse | Plassering |
|---|---|---|
| 2.4 Bakluke | Rust bakluke ved lyslist h+v side. | bak |

2.4 Rust bakluke ved lyslist h+v side.

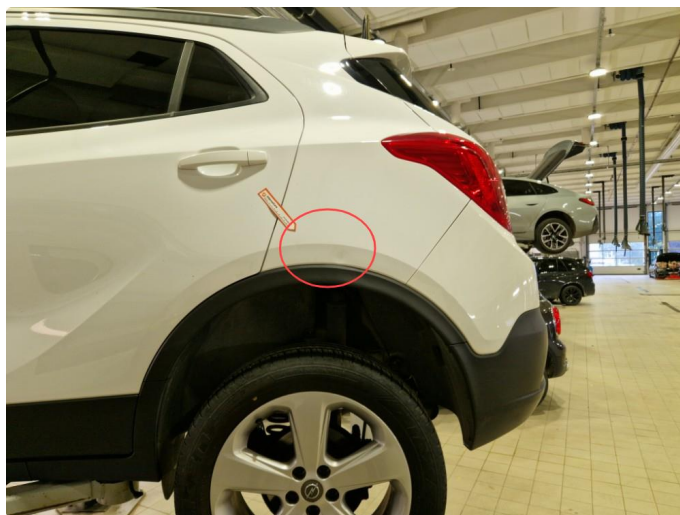
| Punkt | Beskrivelse | Plassering |
|---|---|---|
| 2.5 Skjermer | 2 Stk små p-bulker v-bakskjerm. | venstre bak |

2.5 2 Stk små p-bulker v-bakskjerm.

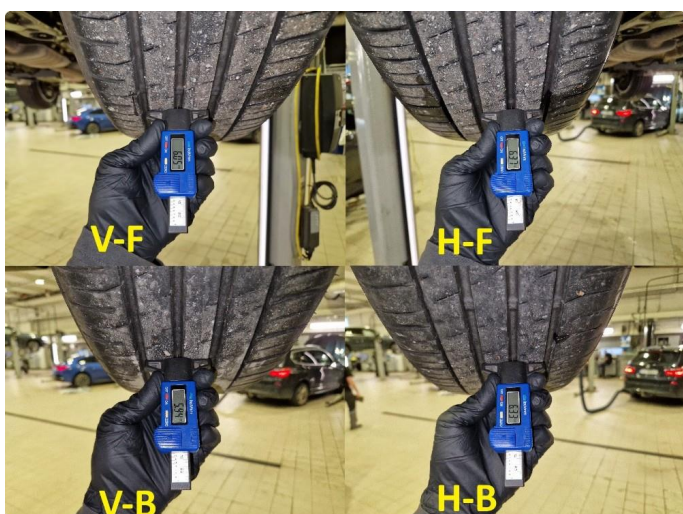
2.7 Mønsterdybde sommerdekk målt ved takst 20.08.2025, 68.557km.

| | VENSTRE FORAN | HØYRE FORAN | VENSTRE BAK | HØYRE BAK |
|---|---|---|---|---|
| MØNSTERDYBDE SOMMERDEKK (MM) | 6 | 6,3 | 5,9 | 6,3 |

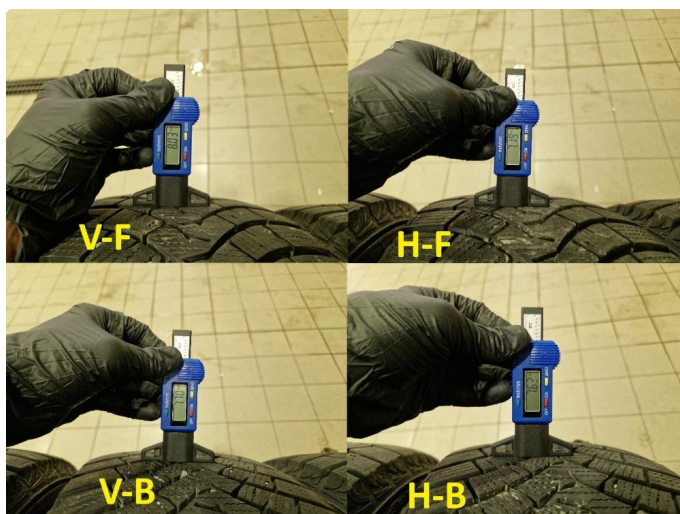
2.8 Mønsterdybde vinterdekk målt ved takst 20.08.2025, 68.557km.

| | VENSTRE FORAN | HØYRE FORAN | VENSTRE BAK | HØYRE BAK |
|---|---|---|---|---|
| MØNSTERDYBDE VINTERDEKK (MM) | 8 | 7,2 | 7,7 | 7,6 |

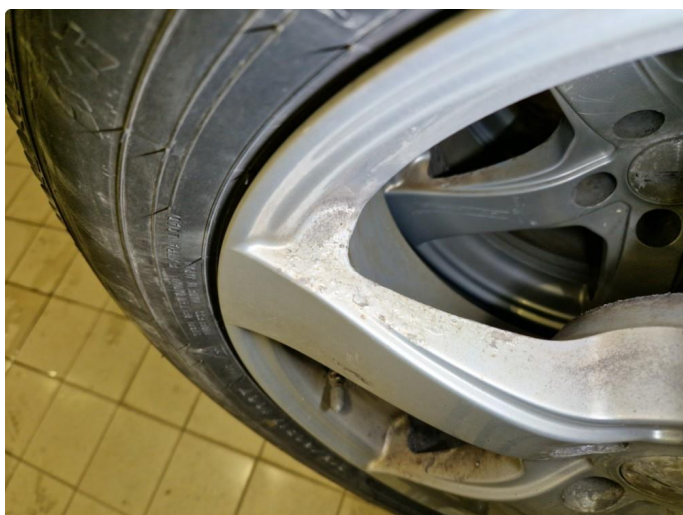
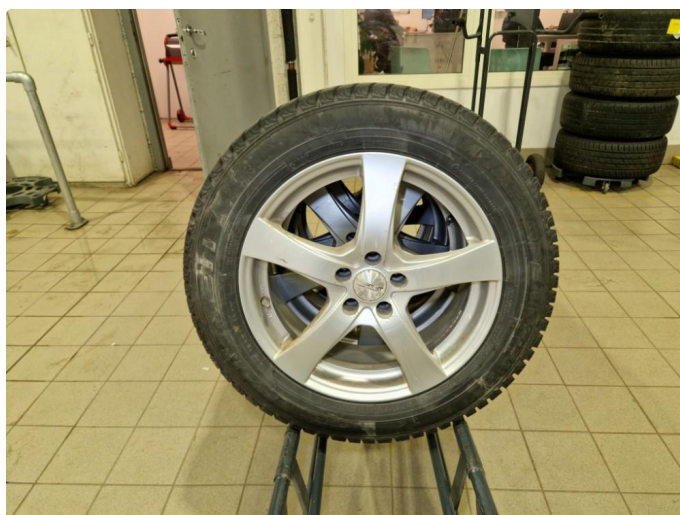
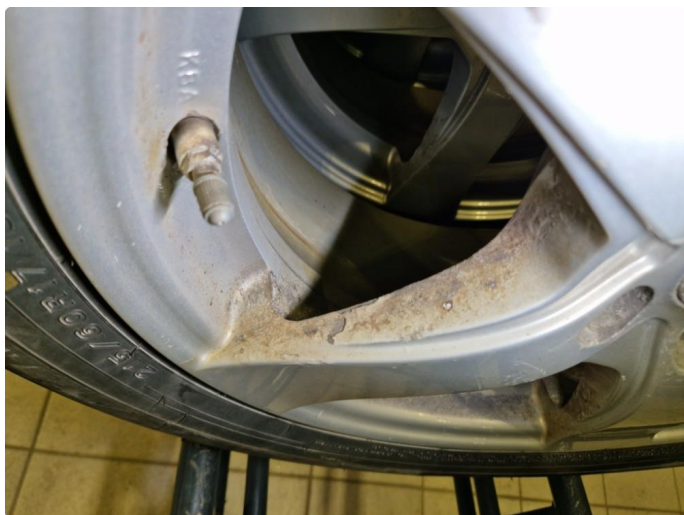
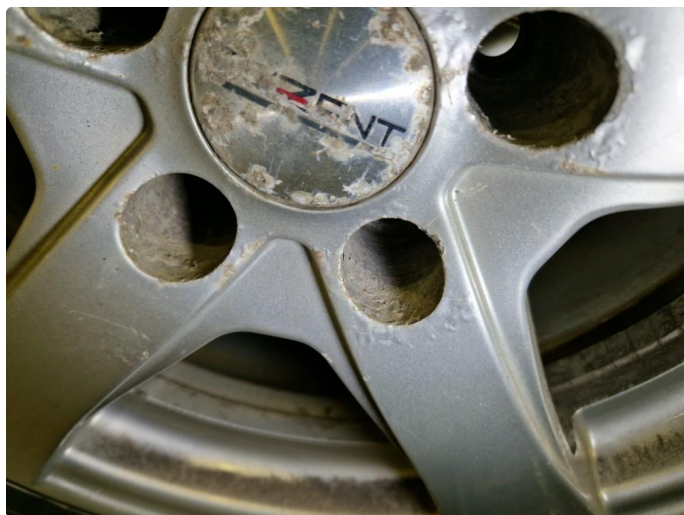
| Punkt | Beskrivelse | Plassering |
|---|---|---|
| 2.9 Dekk/Felger | Korrosjon alle vinterfelger. | alle |

2.9 Korrosjon alle vinterfelger.

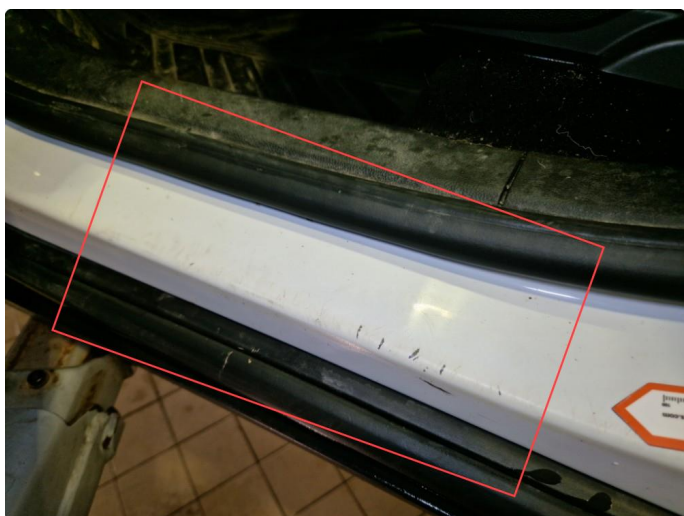
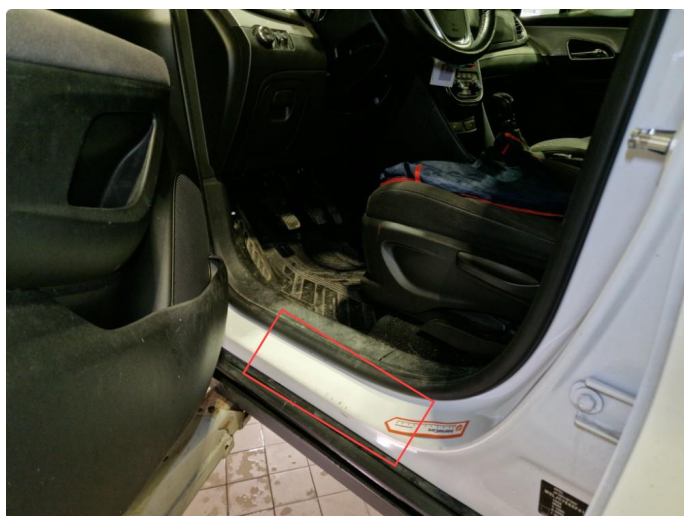
| Punkt | Beskrivelse | Plassering |
|---|---|---|
| 2.10 Døråpning | Noe riper innsteg v-fram. | venstre foran |

2.10 Noe riper innsteg v-fram.

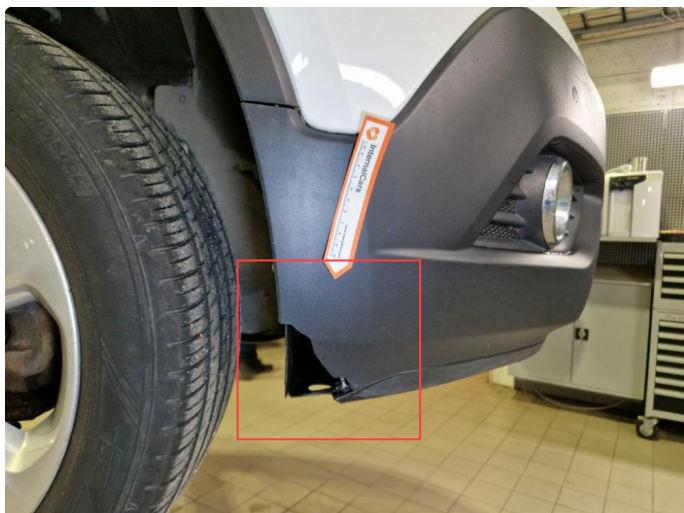
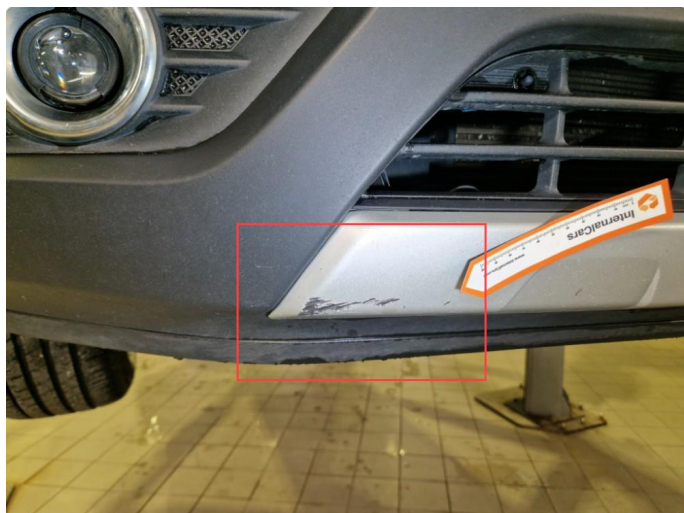
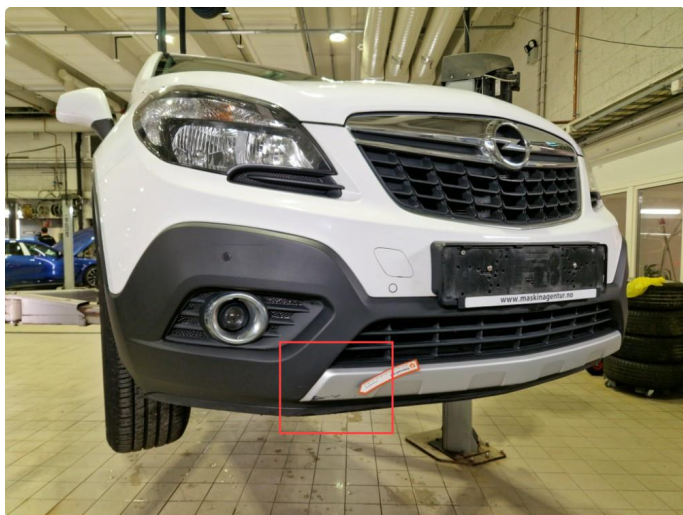
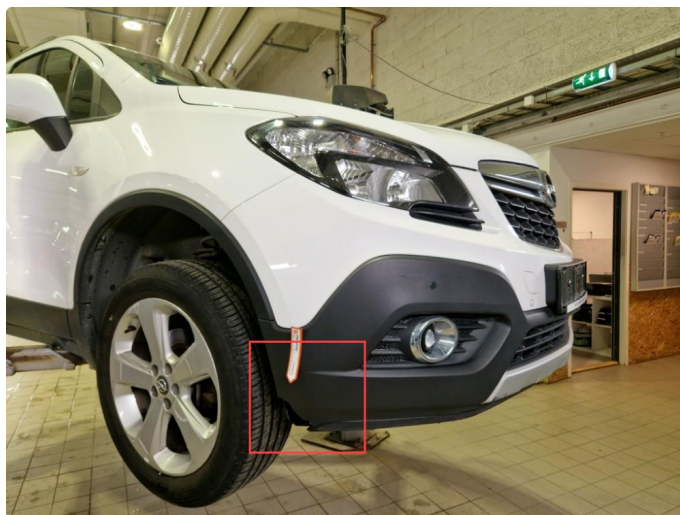
| Punkt | Beskrivelse | Plassering |
|---|---|---|
| 2.11 Støtfanger | Skadet nedre del frontfanger hside + skrubbskader midtre del. | høyre - foran - nede |

2.11 Skadet nedre del frontfanger hside + skrubbskader midtre del.

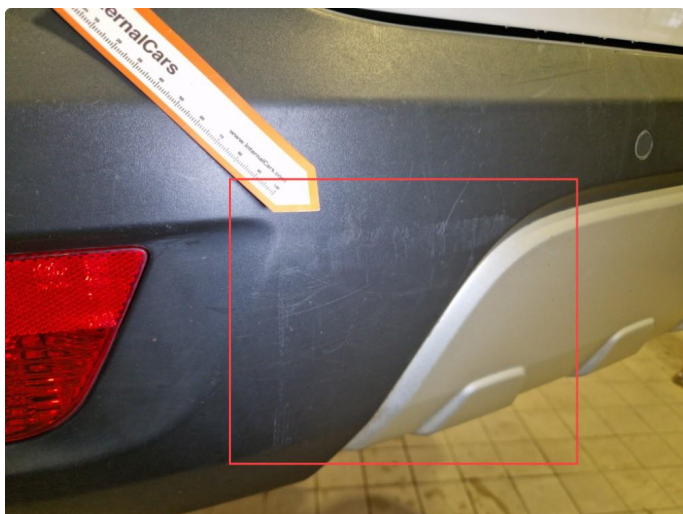
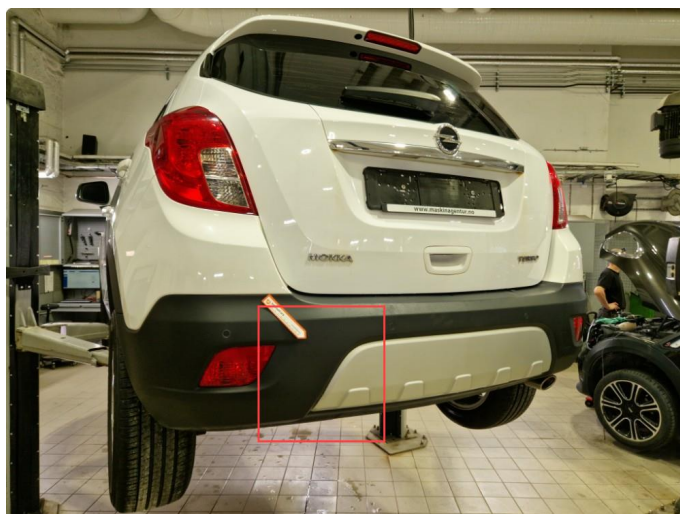
| Punkt | Beskrivelse | Plassering |
|---|---|---|
| 2.12 Støtfanger | Noe merker bakfanger v-side. | bak |

2.12 Noe merker bakfanger v-side.

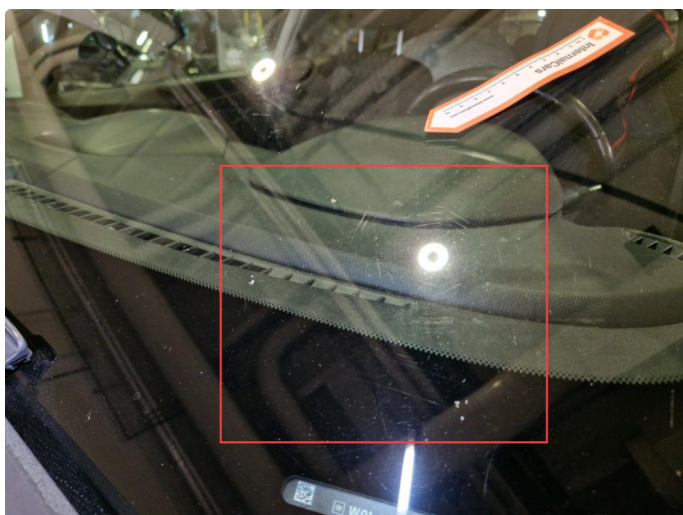
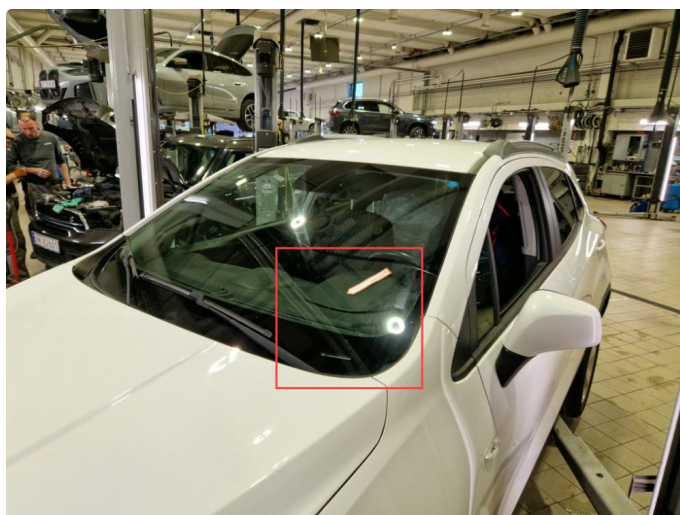
| Punkt | Beskrivelse | Plassering |
|---|---|---|
| 2.13 Frontvindu | Flere små steinsprut frontrute, for små til og repareres pr. nå . | foran |

2.13 Flere små steinsprut frontrute, for små til og repareres pr. nå .

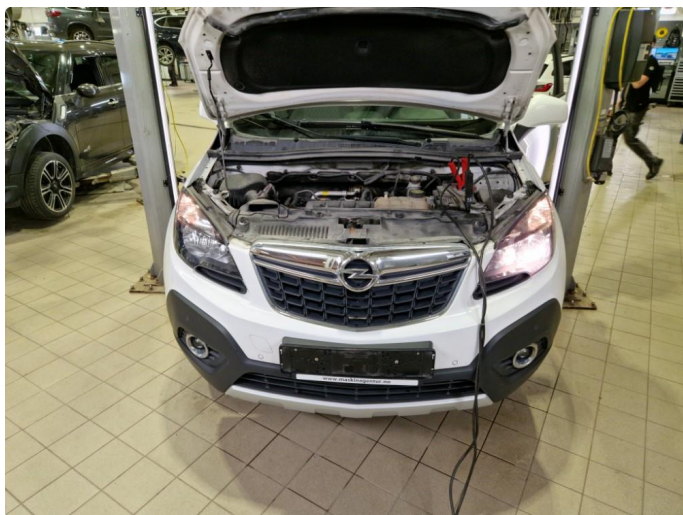
| Punkt | Beskrivelse | Plassering |
|---|---|---|
| 3.1 Lys foran | Nærlys virker ikke hside( Byttes lyspære ). | høyre foran |

3.1 Nærlys virker ikke hside( Byttes lyspære ).

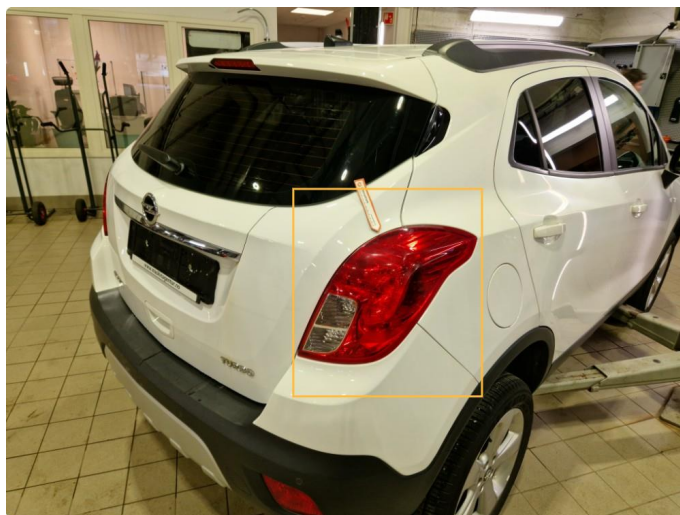
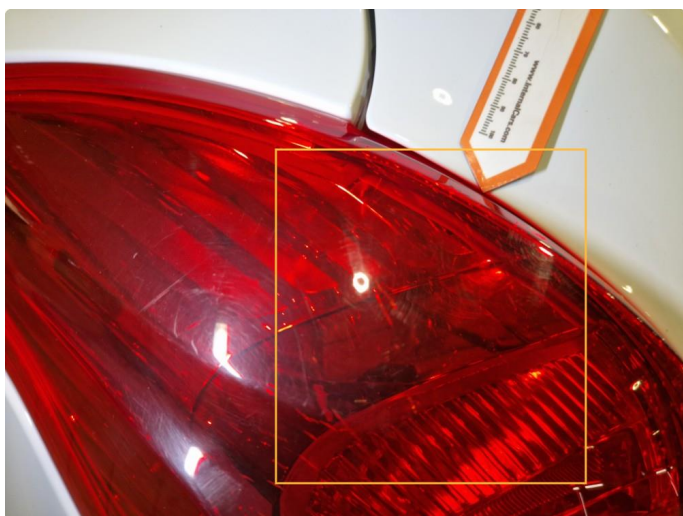
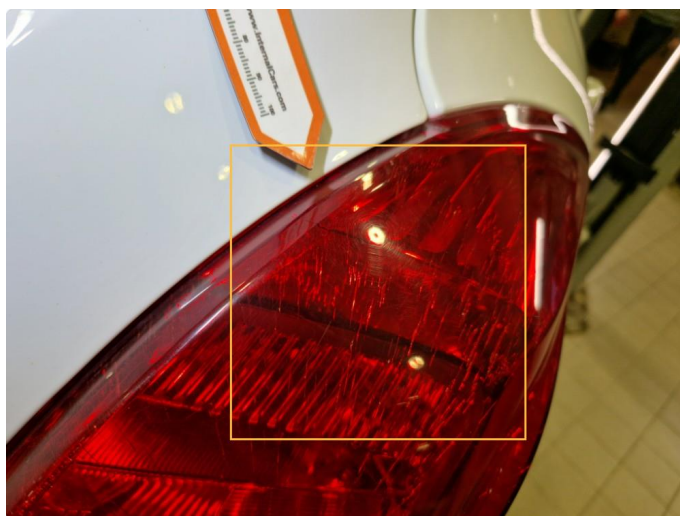
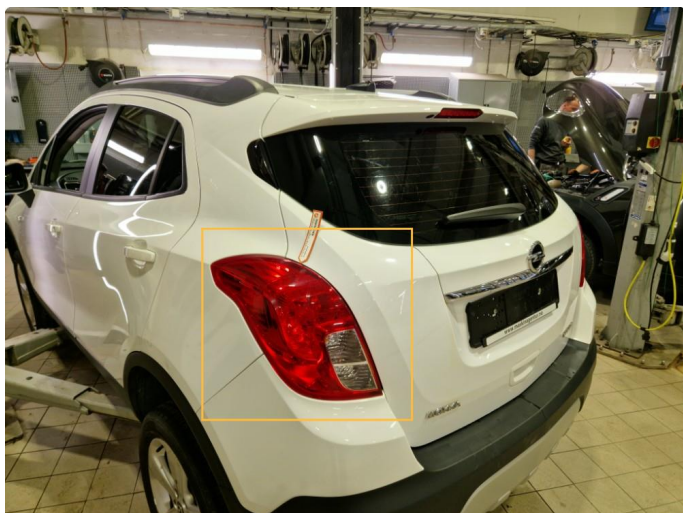
| Punkt | Beskrivelse | Plassering |
|---|---|---|
| 3.2 Lys bak | Til info : Noe krakelering baklykt h+v side. | venstre - høyre - bak |

3.2 Til info : Noe krakelering baklykt h+v side.

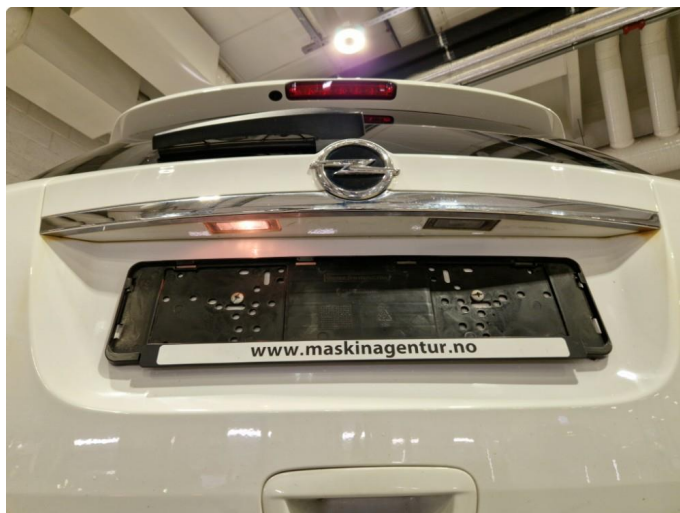
| Punkt | Beskrivelse | Plassering |
|---|---|---|
| 3.3 Lys bak | Defekt skiltlyspære hside ( Byttes pære ). | høyre - bak |

3.3 Defekt skiltlyspære hside ( Byttes pære ).

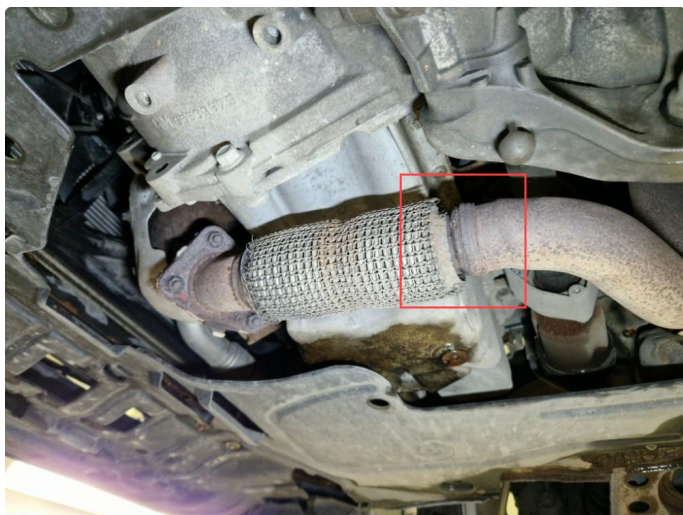
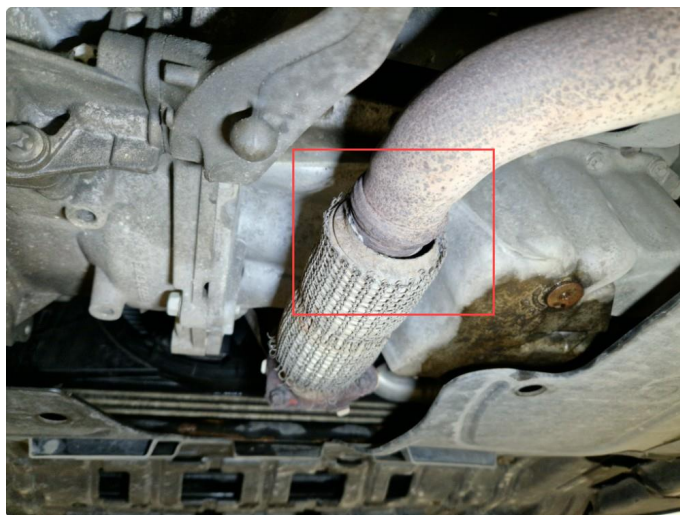
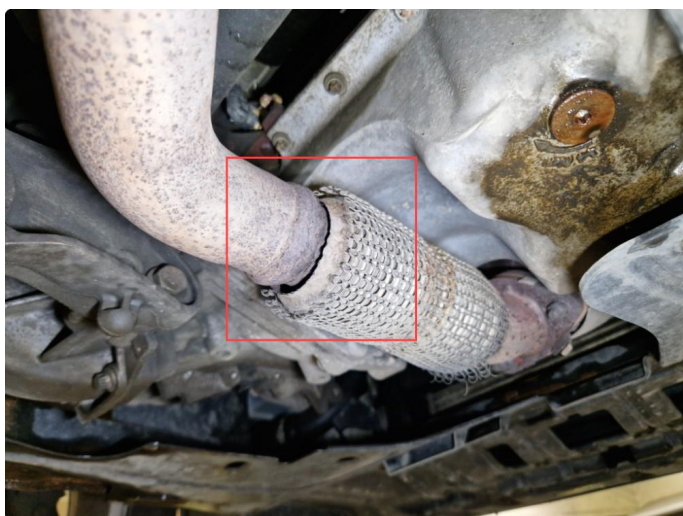
| Punkt | Beskrivelse | Plassering |
|---|---|---|
| 4.1 Eksosanlegg | Defekt flexikobling , noe eksoslekkasje. | |

4.1 Defekt flexikobling , noe eksoslekkasje.

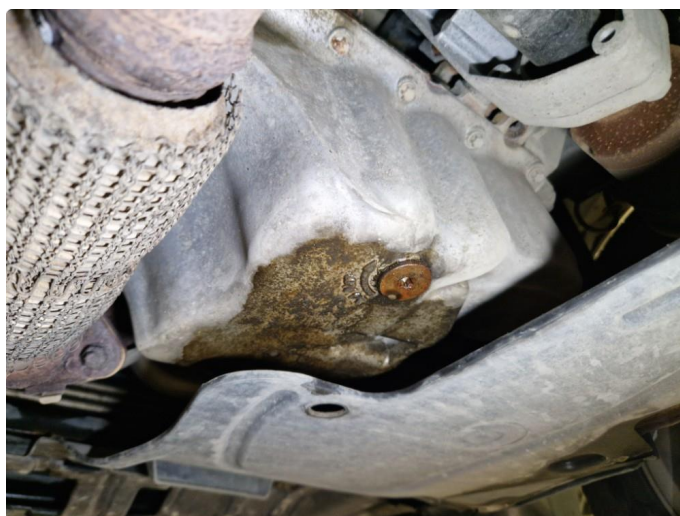
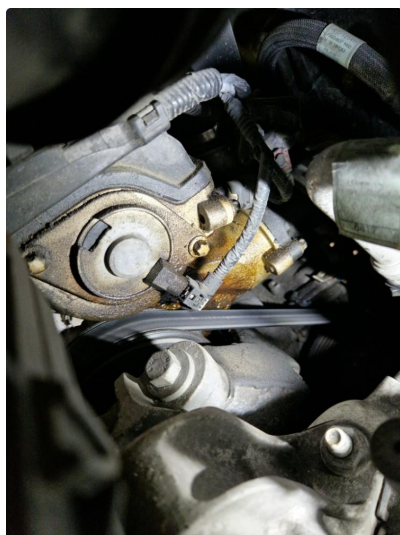
| Punkt | Beskrivelse | Plassering |
|---|---|---|
| 4.2 Lekkasjer | Oljelekkasje motor / kamaksel eksosside. | |

4.2 Oljelekkasje motor / kamaksel eksosside.

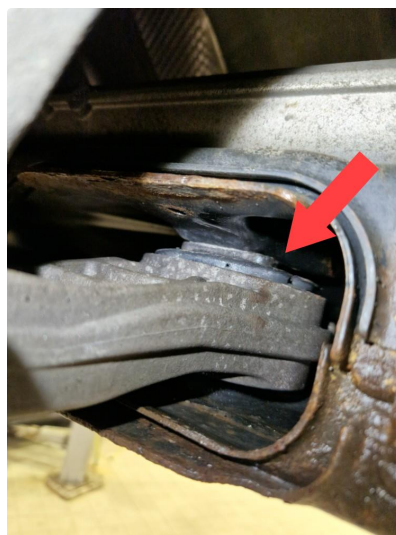
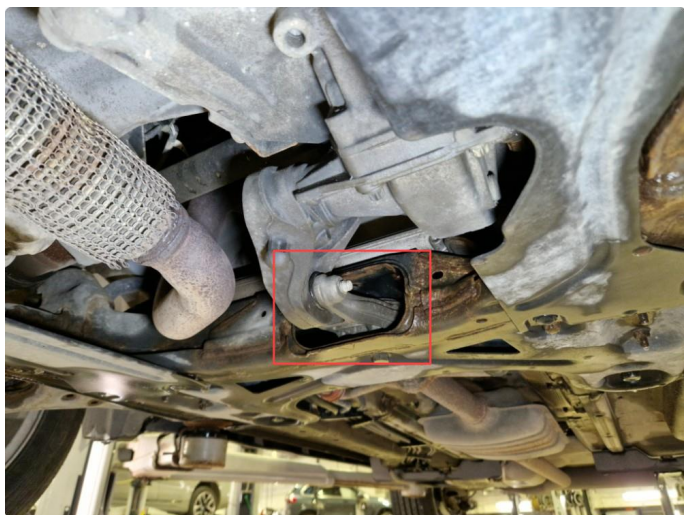
| Punkt | Beskrivelse | Plassering |
|---|---|---|
| 4.3 Motorfester/-demper | Defekt nedre bakre motorfeste, gummi har sluppet i vulking. | bak - midten - nede |

4.3 Defekt nedre bakre motorfeste, gummi har sluppet i vulking.

4.3 Defekt nedre bakre motorfeste, gummi har sluppet i vuling.

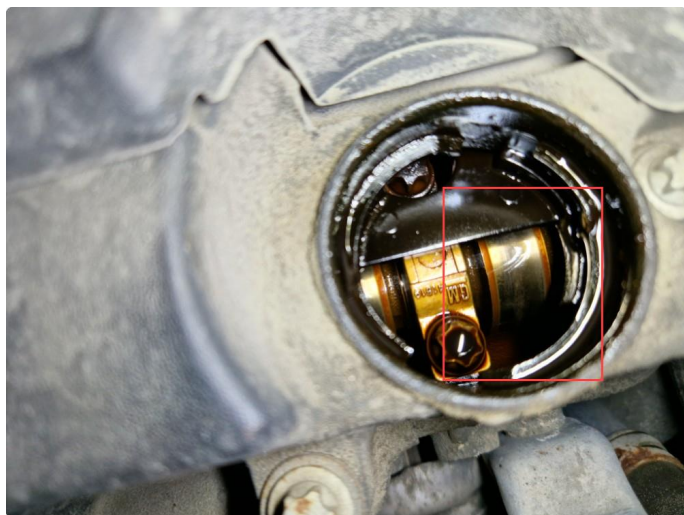
| Punkt | Beskrivelse | Plassering |
|---|---|---|
| 4.7 Motor | Noe slitasjeriper kamaksel eksosside. | |

4.7 Noe slitasjeriper kamaksel eksosside.

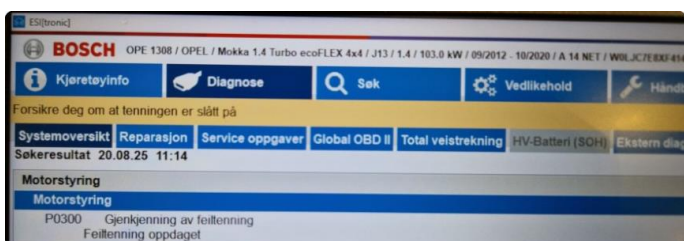
| Punkt | Beskrivelse | Plassering |
|---|---|---|
| 4.8 Motor | Motor fjusker , feillagring " P0300 - Feiltenning " | |

4.8 Motor fjusker , feillagring " P0300 - Feilttenning "

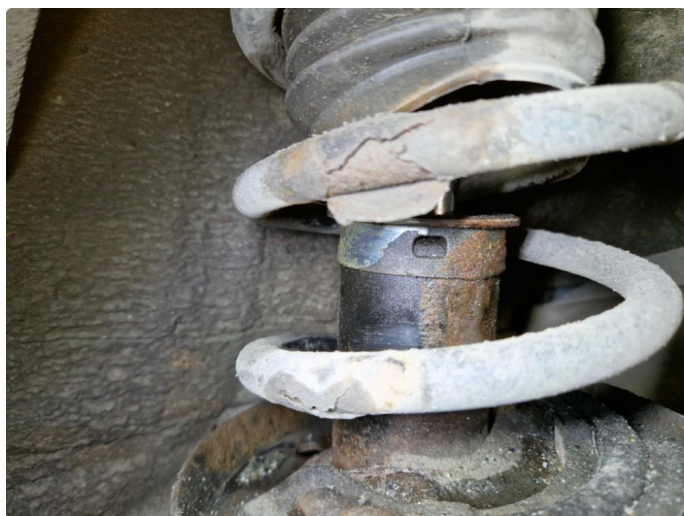
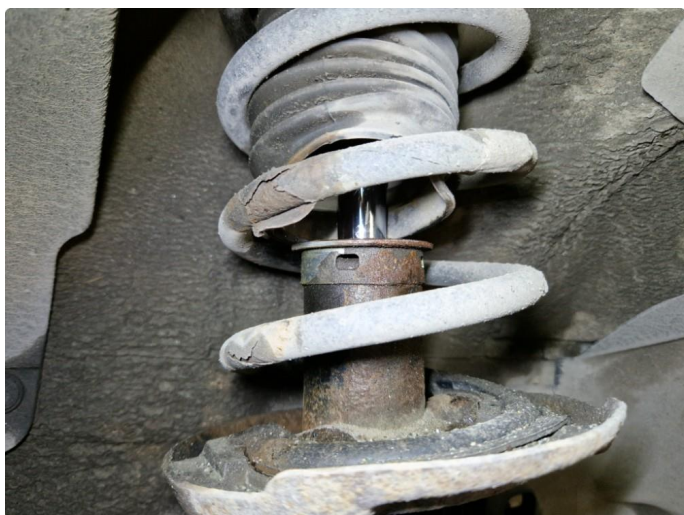
| Punkt | Beskrivelse | Plassering |
|---|---|---|
| 5.1 Fjærer/støtdemper | Noe svinging støtdemper h-fram. | høyre foran |

5.1 Noe svetting støtdemper h-fram.

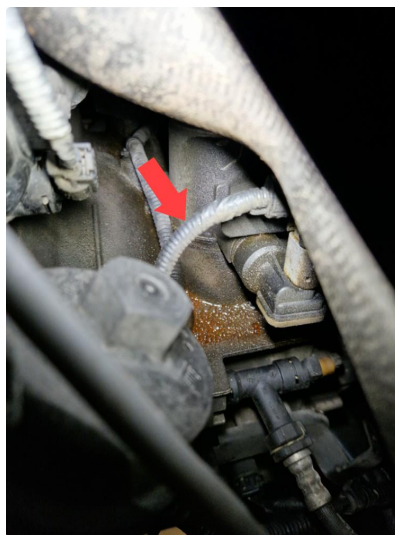
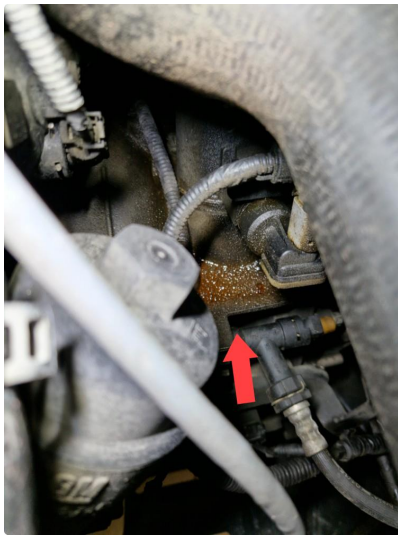
| Punkt | Beskrivelse | Plassering |
|---|---|---|
| 6.1 Girkasse | Lekkasje girkasse / girvelgerhus ( Byttes pakning ). | |

6.1 Lekkasje girkasse / girvelgerhus ( Byttes pakning ).

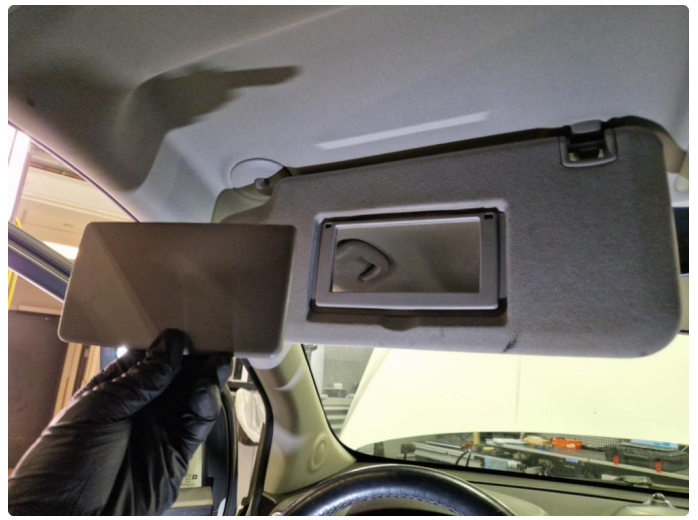
| Punkt | Beskrivelse | Plassering |
|---|---|---|
| 7.1 Tepper/bekledning | Skadet deksel over speil i solskjerm v-side. | venstre foran |

7.1 Skadet deksel over speil i solskjerm v-side.
