**MERCEDES-BENZ GLC 350 E 4MATIC 4WD**
**TESTDATO: 18.09.2025**
**KODE: 1814286**

**XK27489**

**117 886 KM**

NBF Tilstandsrapport er utarbeidet av Norges Bilbransjeforbund og Forbrukerrådet.

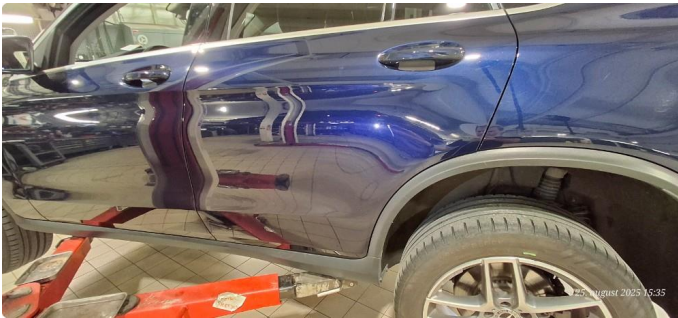
1.1 Noe slitasje lakk, normalt. Poleres.

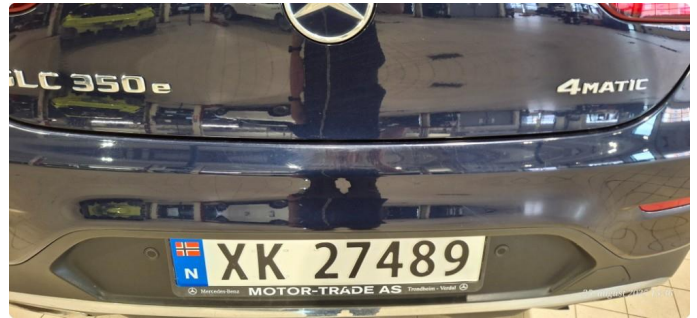
1.1 Noe slitasje lakk, normalt. Poleres.

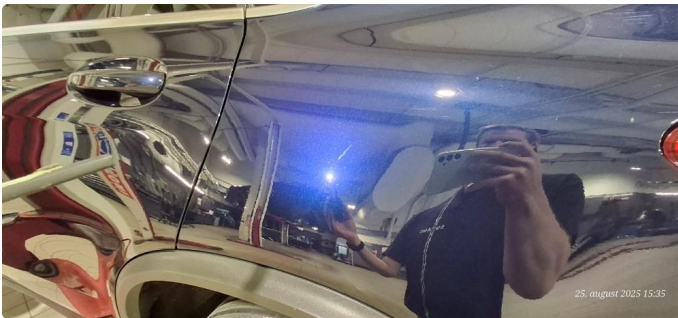
1.1 Noe slitasje lakk, normalt. Poleres.

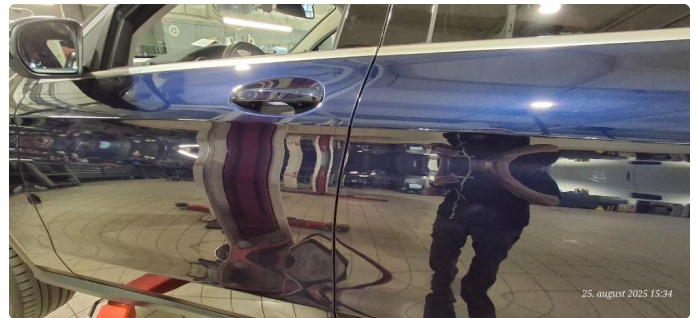
1.1 Noe slitasje lakk, normalt. Poleres.

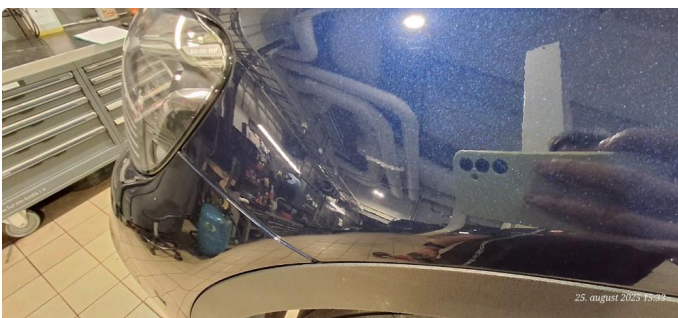
1.1 Noe slitasje lakk, normalt. Poleres.

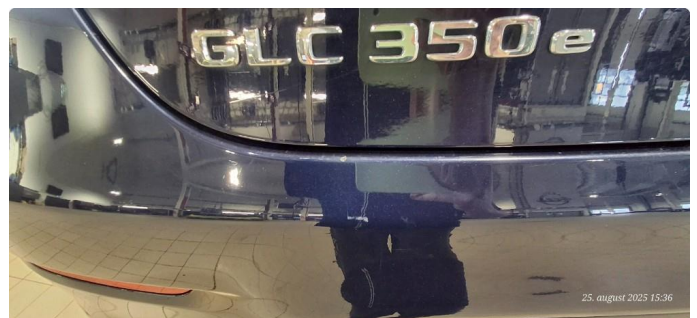
1.1 Noe slitasje lakk, normalt. Poleres.

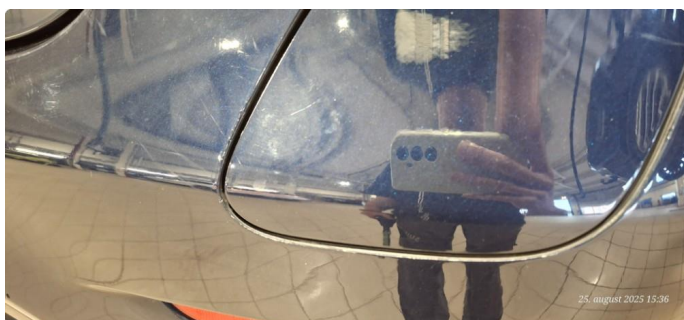
1.1 Noe slitasje lakk, normalt. Poleres.

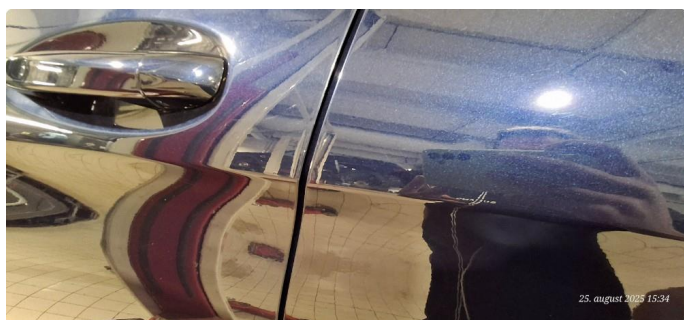
1.1 Noe slitasje lakk, normalt. Poleres.

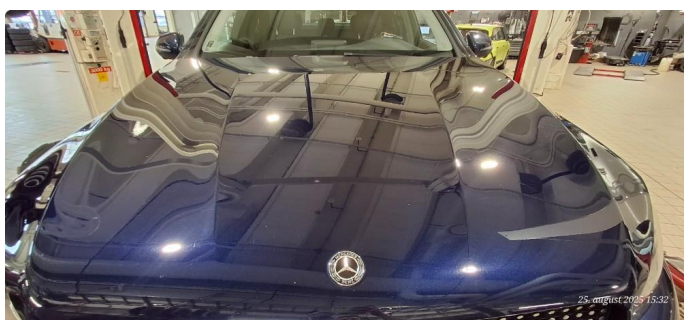
1.1 Noe slitasje lakk, normalt. Poleres.

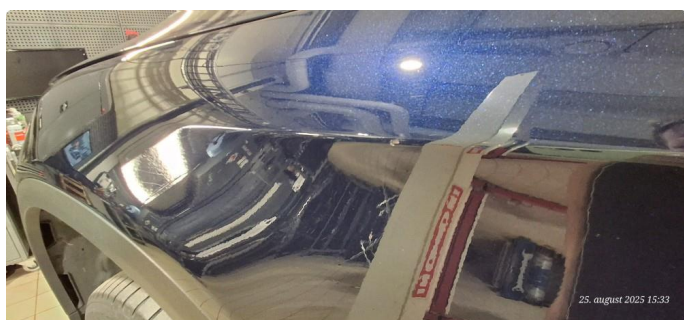
1.1 Noe slitasje lakk, normalt. Poleres.

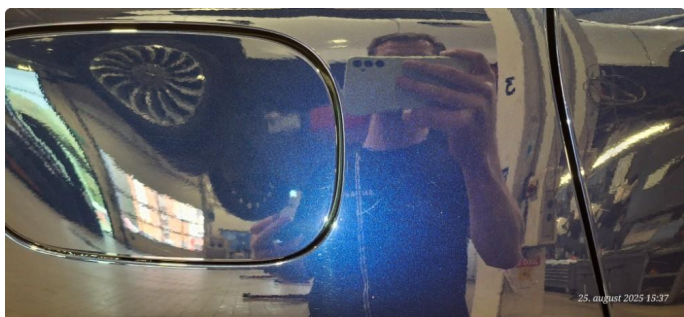
1.1 Noe slitasje lakk, normalt. Poleres.

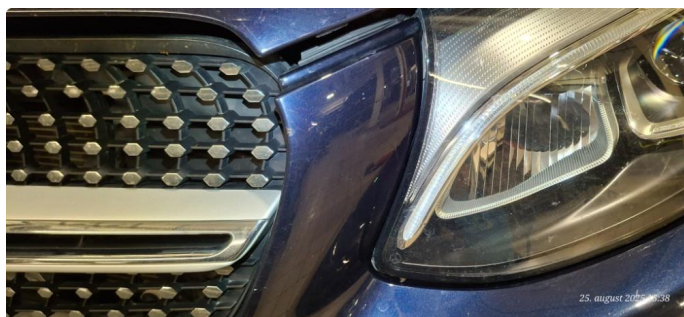
1.1 Noe slitasje lakk, normalt. Poleres.

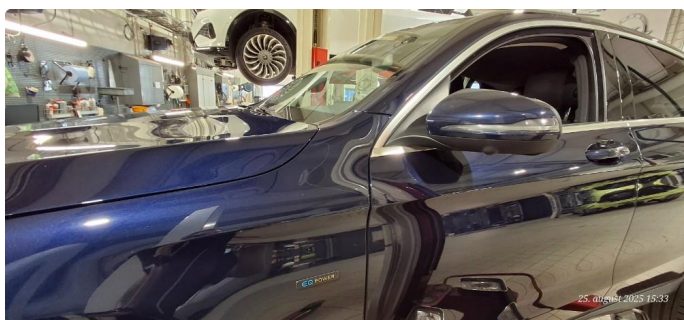
1.1 Noe slitasje lakk, normalt. Poleres.

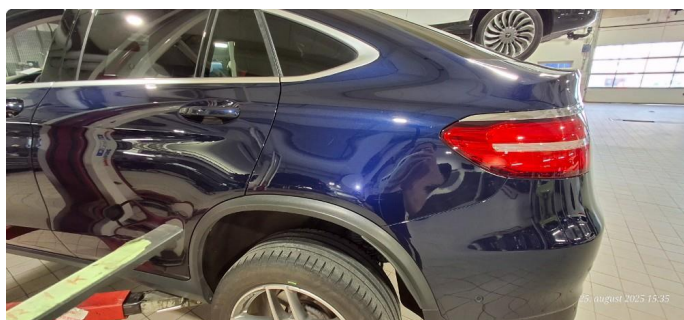
1.1 Noe slitasje lakk, normalt. Poleres.

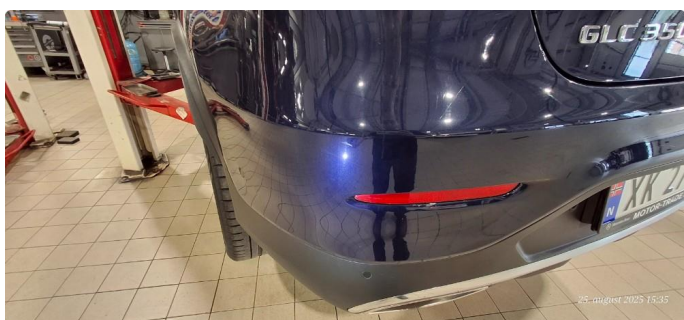
1.1 Noe slitasje lakk, normalt. Poleres.

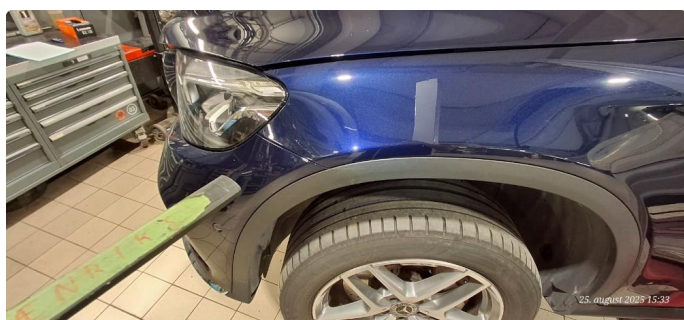
1.1 Noe slitasje lakk, normalt. Poleres.

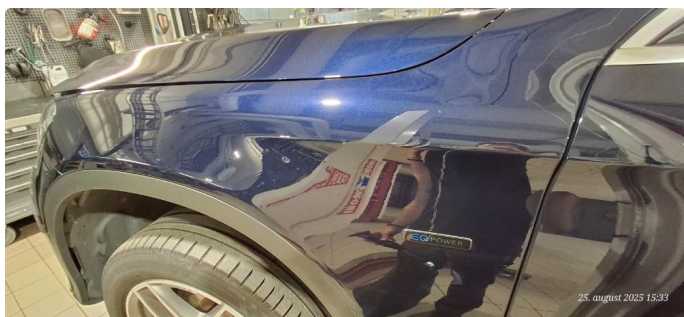
1.1 Noe slitasje lakk, normalt. Poleres.

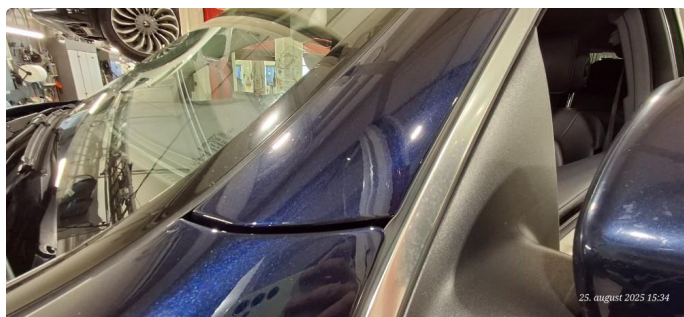
1.1 Noe slitasje lakk, normalt. Poleres.

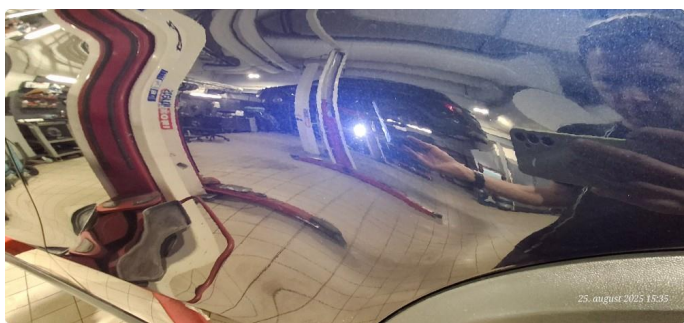
1.1 Noe slitasje lakk, normalt. Poleres.

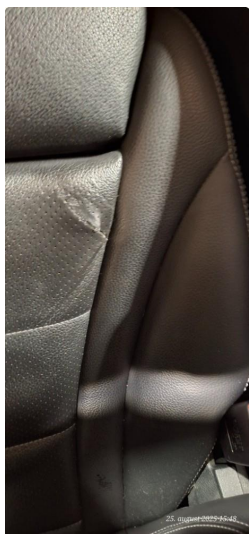
| Punkt | | Beskrivelse | Plassering |
|---|---|---|---|
| 2.1 | Seter | Lite rift i setepute førerstol. | |

2.1 Lite rift i setepute førerstol.

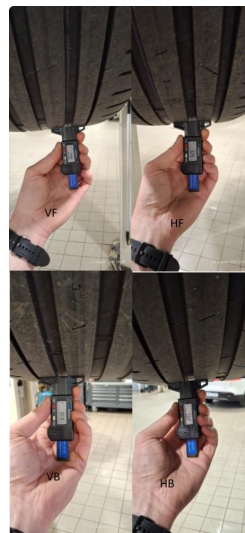
1.2 Mønsterdybde sommerdekk målt ved takst  
26.08.2025, 117.886km.

| | VENSTRE FORAN | HØYRE FORAN | VENSTRE BAK | HØYRE BAK |
|---|---|---|---|---|
| MØNSTERDYBDE SOMMERDEKK (MM) | 2,9 | 3,2 | 3,6 | 3,9 |

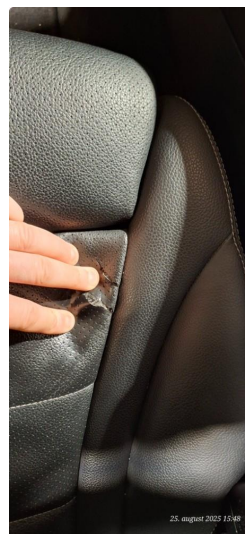
2.1 Lite rift i setepute førerstol.
