**DANGEL PROACE 4X4 122 HK MANUELL 4WD**
**TESTDATO: 22.04.2024**
**KODE: 1397305**

<b>ZT55190</b>	<b>66 367 KM</b>	<b>17.04.2020</b> Førstegang registrert	<b>Diesel</b>
----------------	------------------	--	---------------

NBF Tilstandsrapport er utarbeidet av Norges Bilbransjeforbund og Forbrukerrådet.

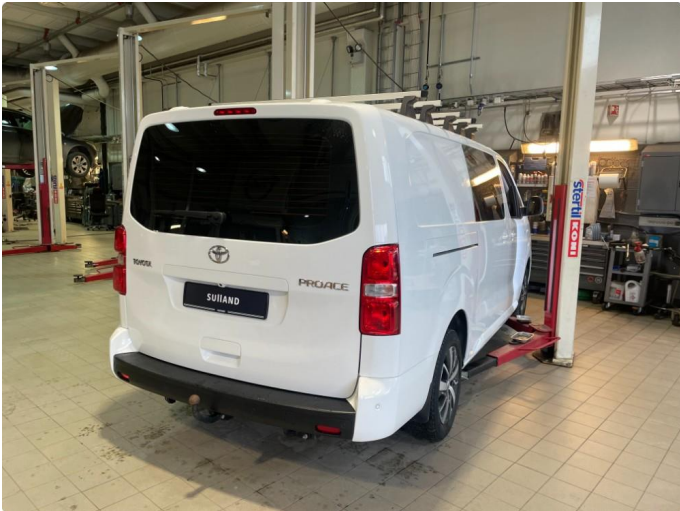
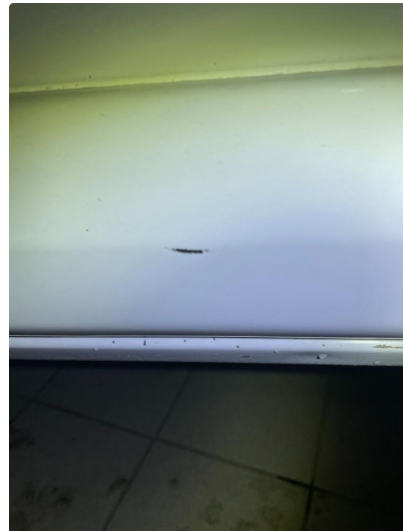
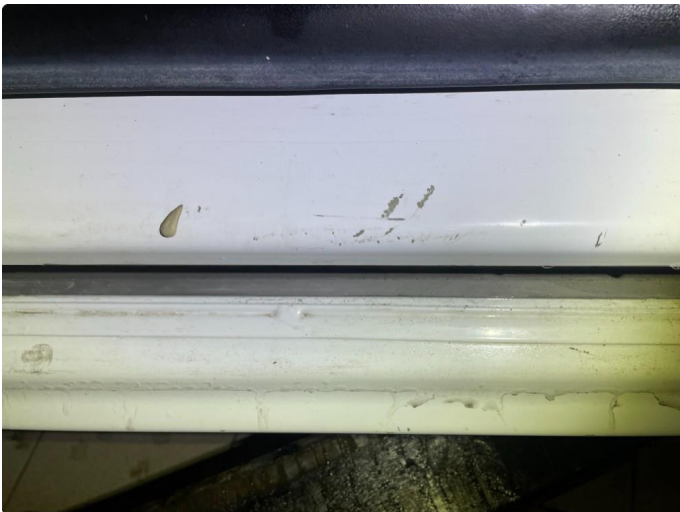
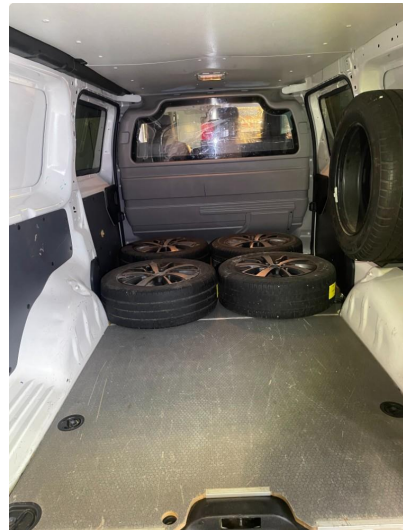
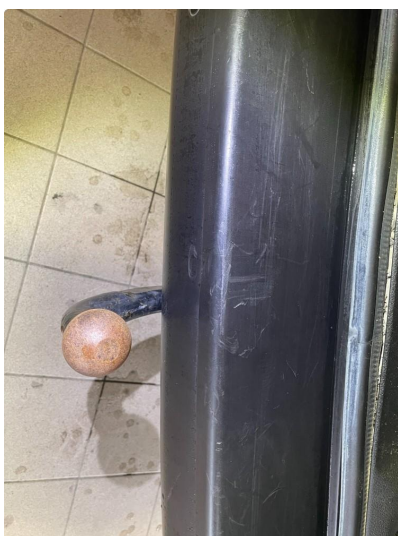
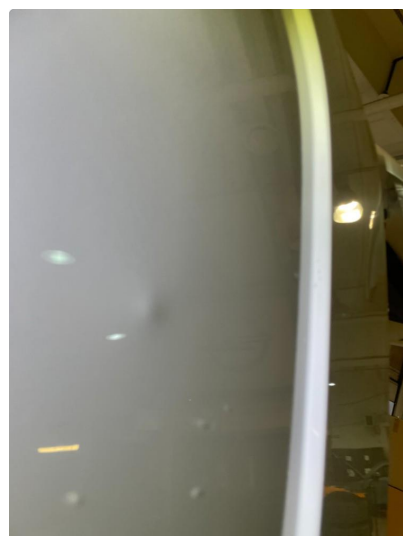
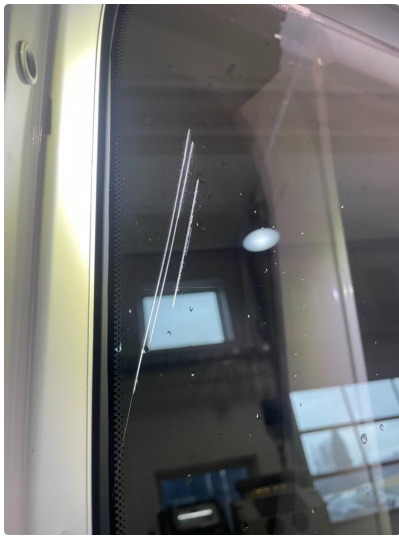
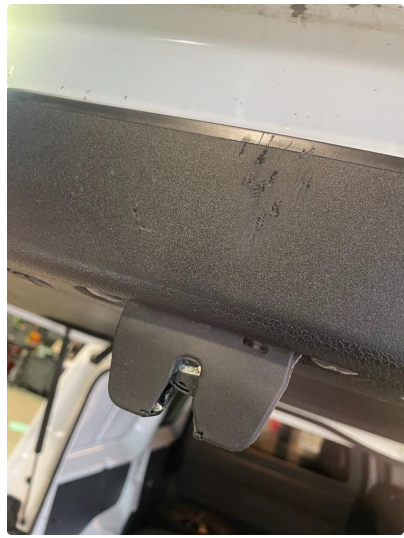
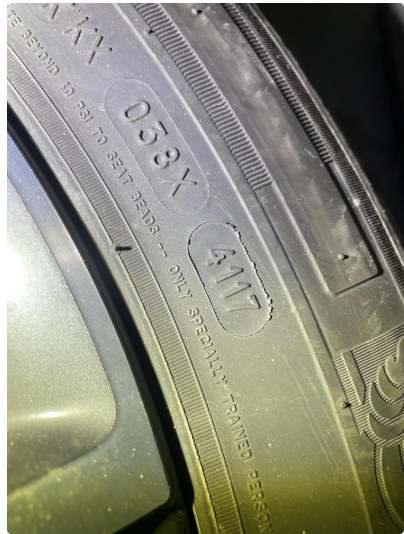
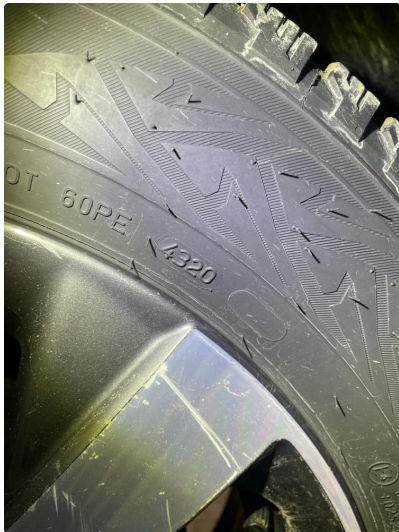
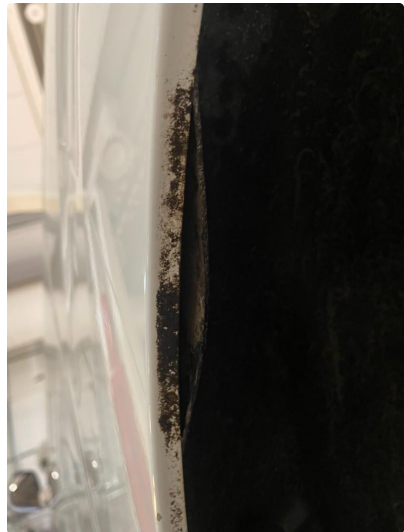
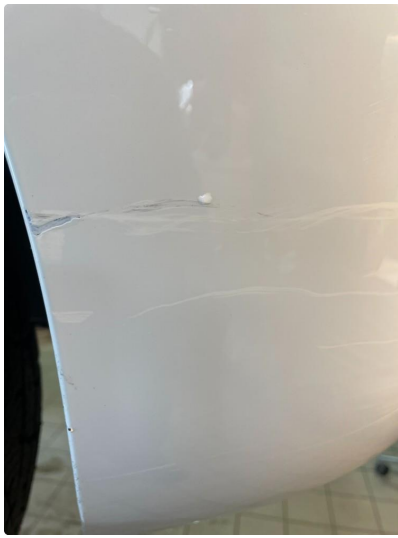
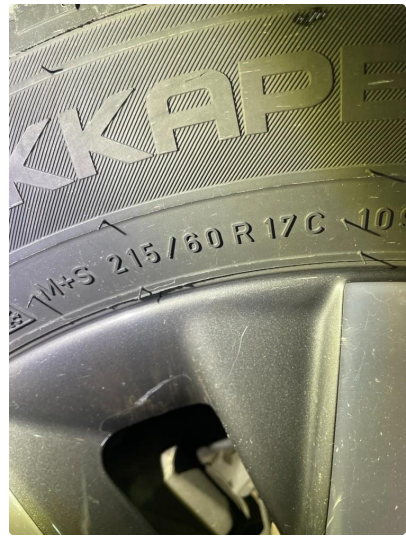
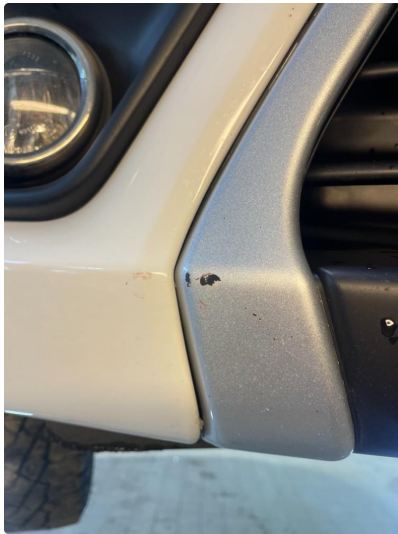
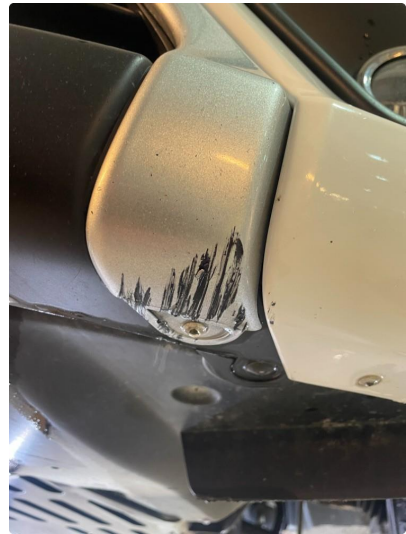
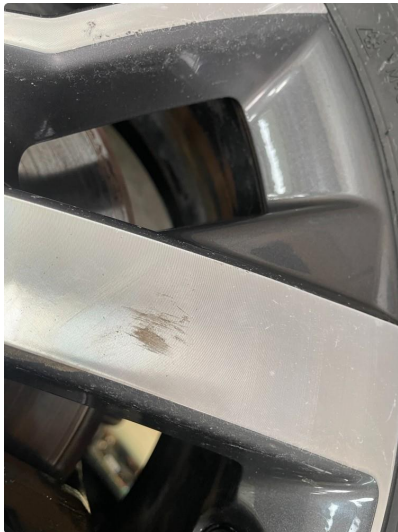
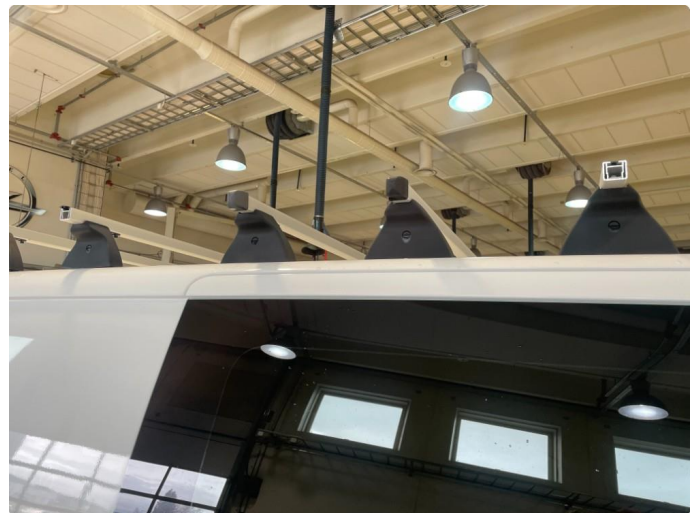
Punkt	Beskrivelse	Plassering
<b>1. EKSTERIØR</b>		
1.1 Lakk	noen riper og småbulker	
1.2 Dekk/Felger	skade på felg	
1.3 Rails	Skade	
1.4 Vinduer	riper	
<b>2. INTERIØR</b>		
2.1 Seter	skade på setetrekk
