OPEL CORSA 2WD
TESTDATO: 21.02.2025
KODE: 1648024

| ED30385 | 29 200 KM | 28.10.2021 Førstegang registrert | Elektrisk |

NBF Tilstandsrapport er utarbeidet av Norges Bilbransjeforbund og Forbrukerrådet.

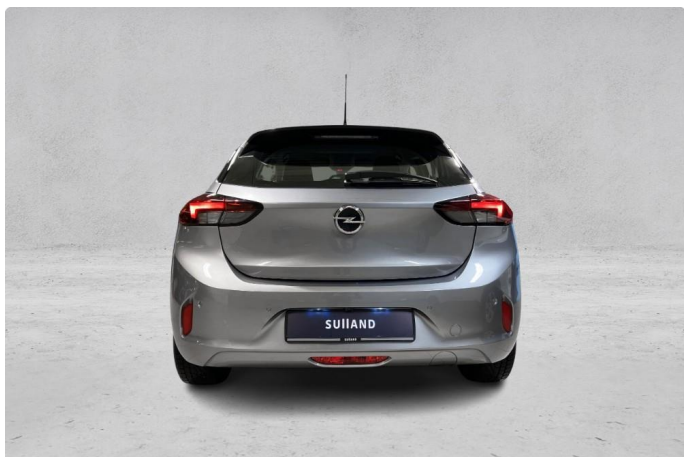
| Punkt | Beskrivelse | Plassering |
|---|--|---|
| 1.4 Dekk/Felger | Ekstra hjulsett, vesentlig ripe inn i grunnmaterialet på 1 felg. | |

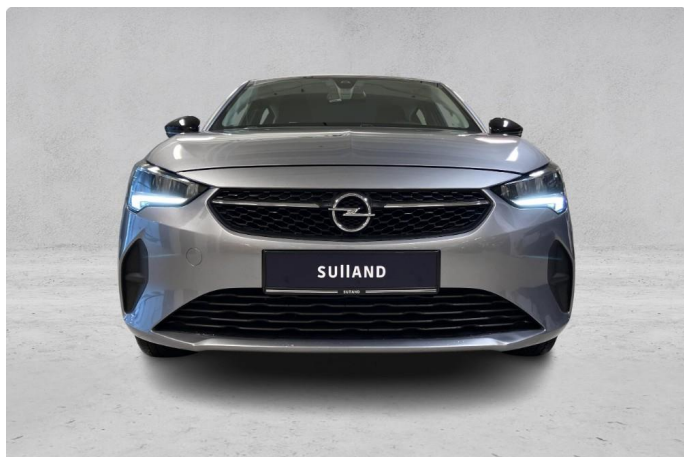
| Punkt | Beskrivelse | Plassering |
|---|--|---|
| 1.5 Dekk/Felger | Felg, vesentlig ripe/hakk inn til grunnmaterialet, Venstre foran | |
