FORD MONDEO 140 HK AUTOMAT

TESTDATO: 16.06.2025

CHASSISNR: WF0GXXGBBGAR07484

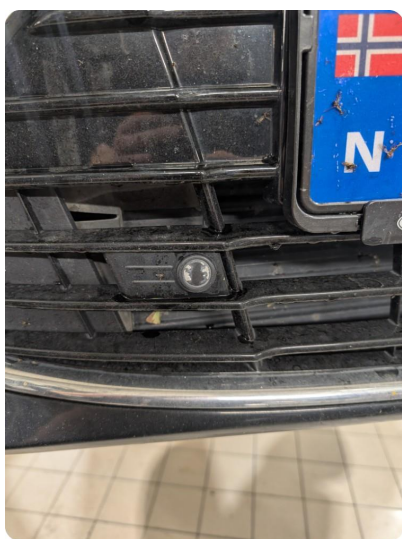
### 1.1 Øvrige feil

| PUNKT | BESKRIVELSE | PLASSERING | PÅKOST |
|---|---|---|---|
| 1.1 Sensor | Korrosjon og lakkflask på indre parksensor h. fram | | |

Korrosjon og lakkflass på indre parksensor h. fram

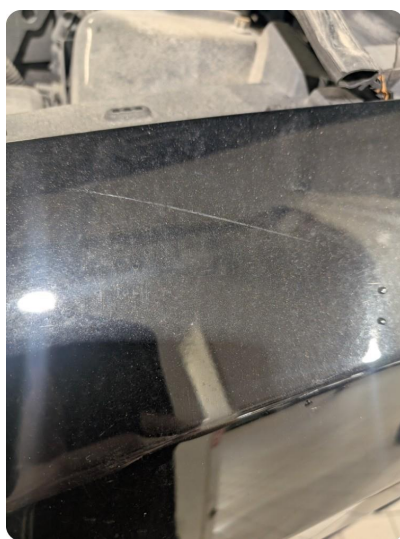
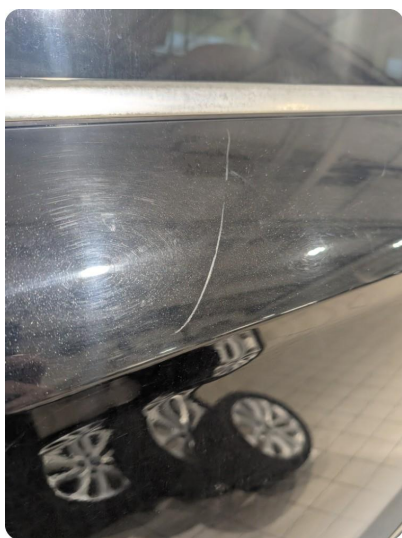
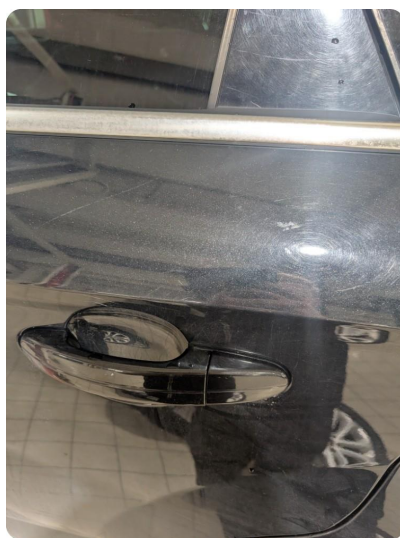
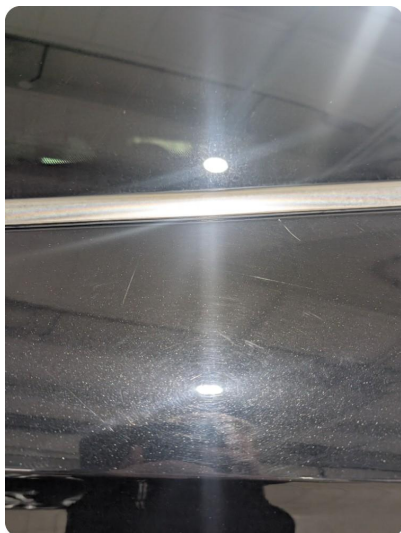
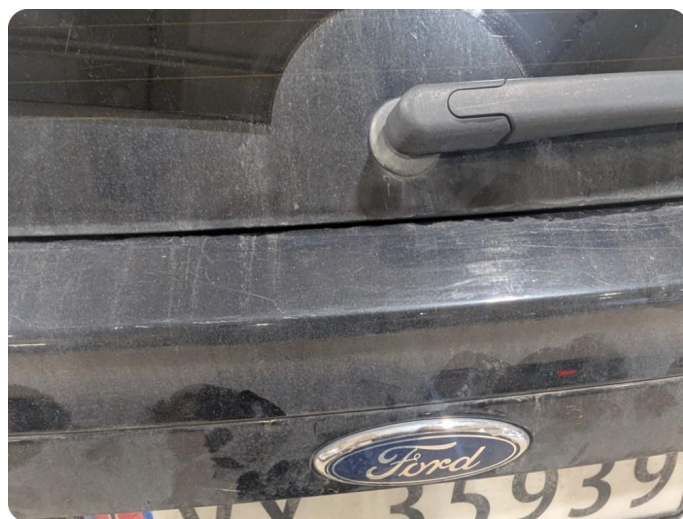
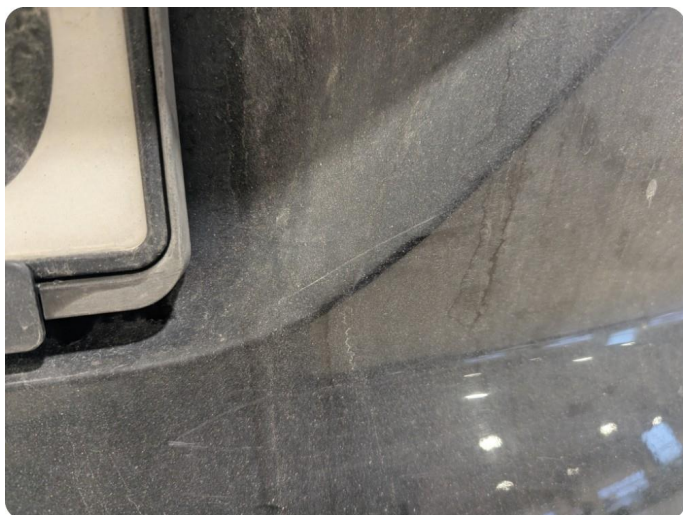
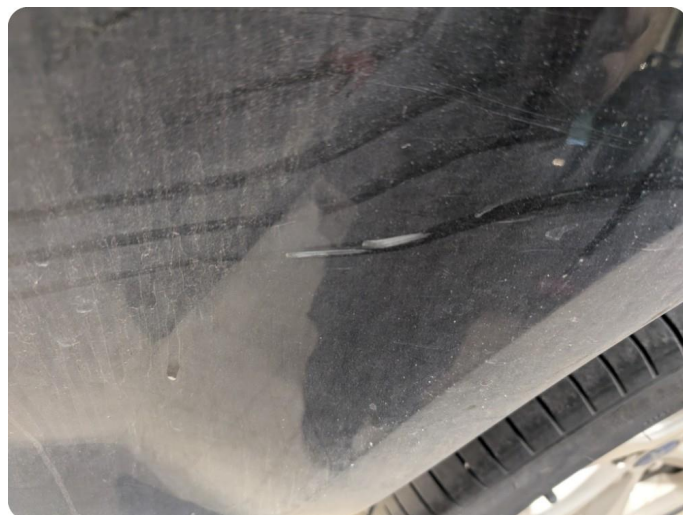
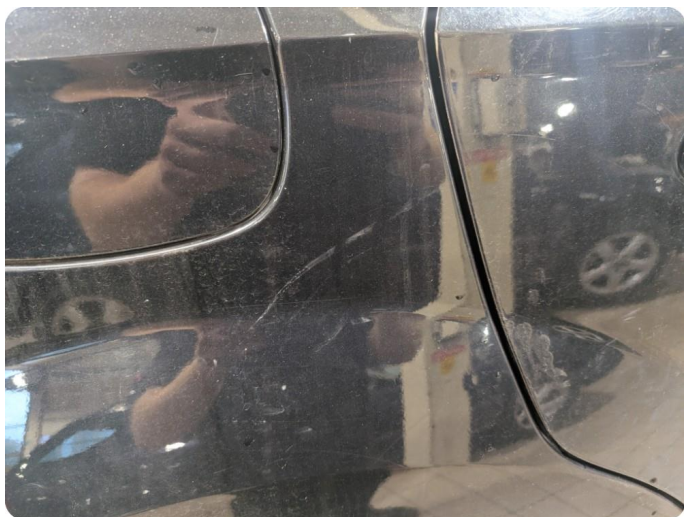
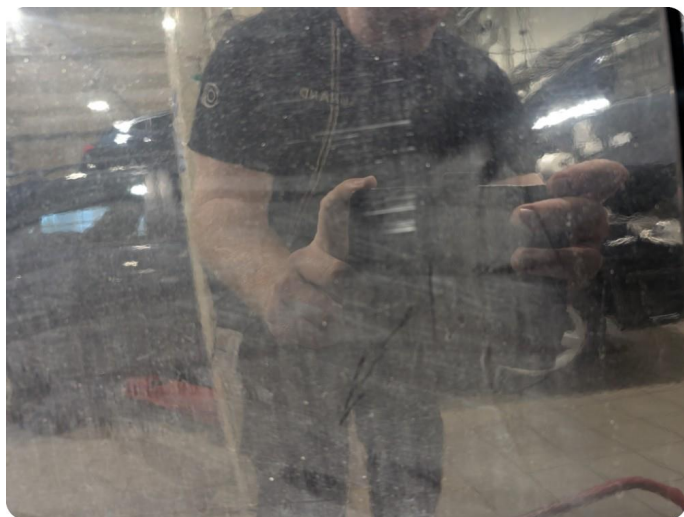
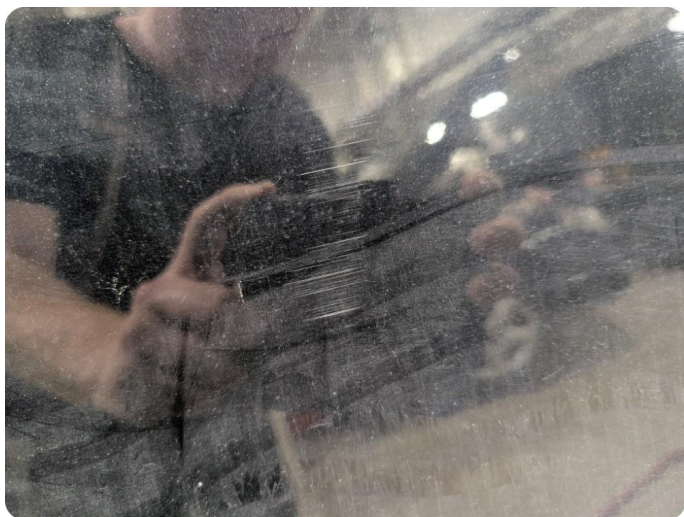
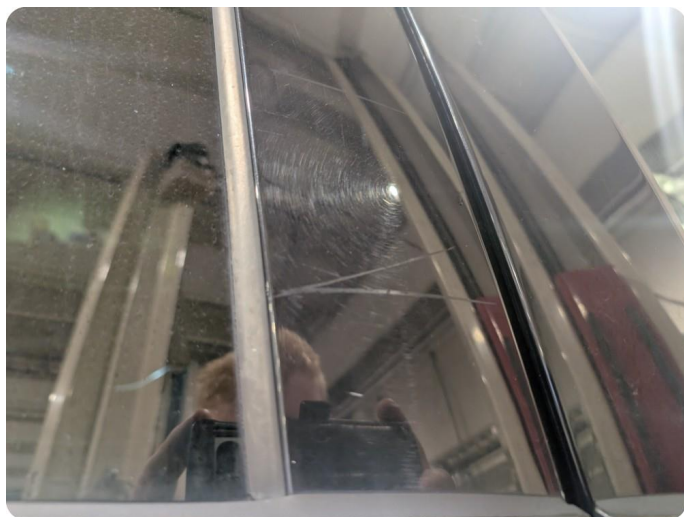
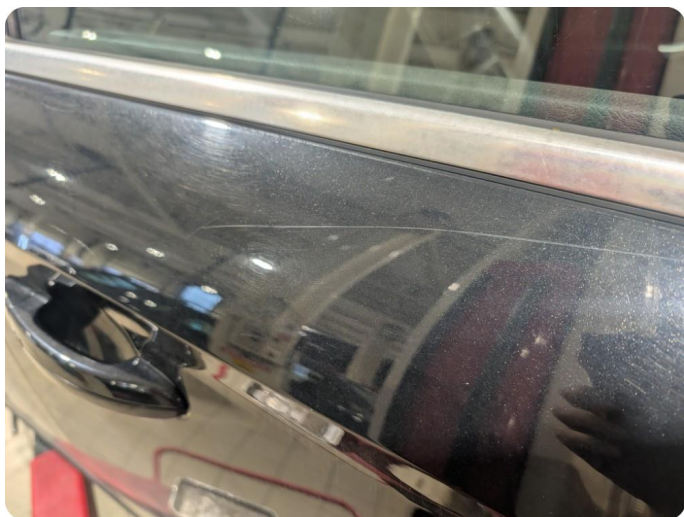
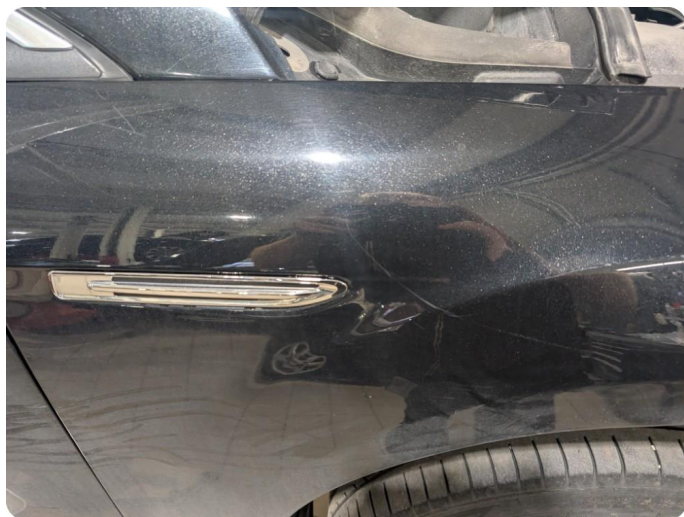
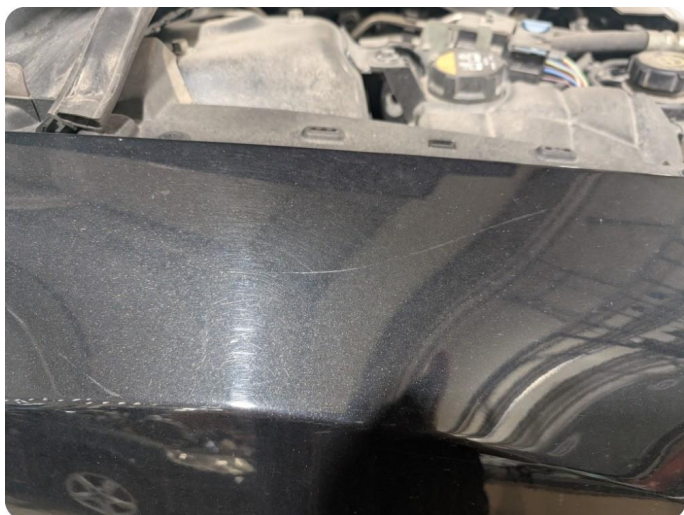
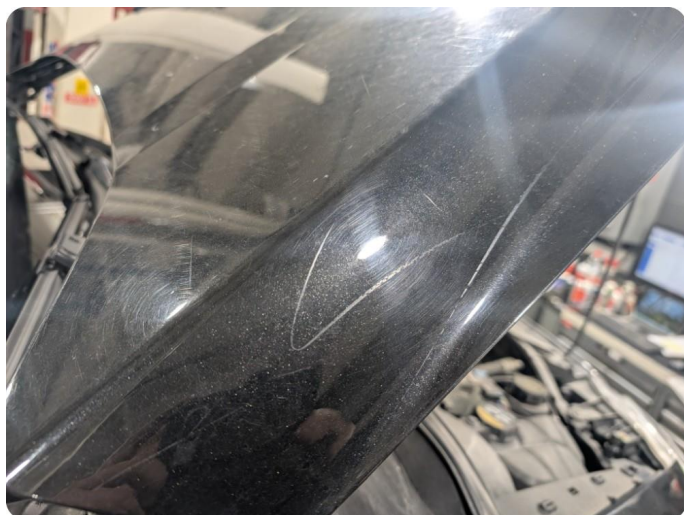
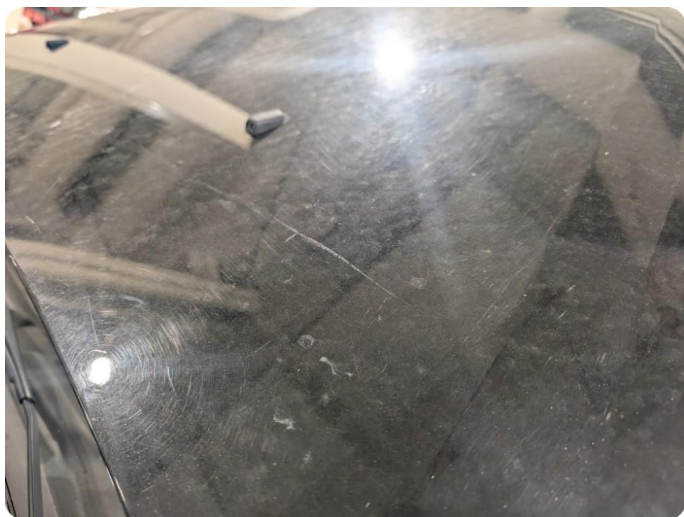
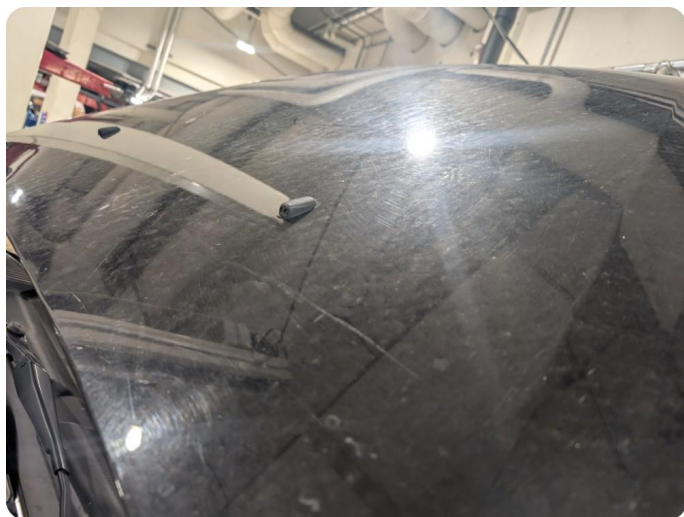
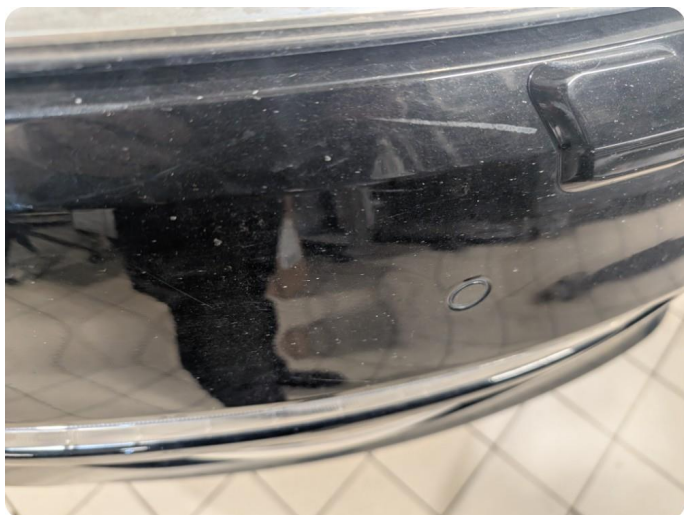
| 2.1 Lakk | Generelt mye riper og småbulker. Generelt mye riper og småbulker rundt om på hele bilen, vil kreve ekstra polering, men noen av ripene er så dyper at disse ikke vil kunne poleres bort | | |

### 2.1 Generelt mye riper og småbulker

Generelt mye riper og småbulker rundt om på hele bilen, vil kreve ekstra polering, men noen av ripene er så dyper at disse ikke vil kunne poleres bort

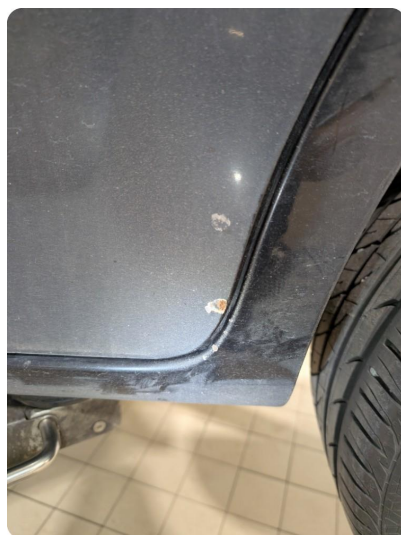
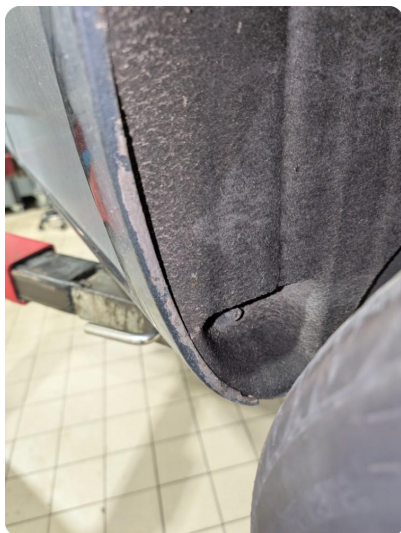
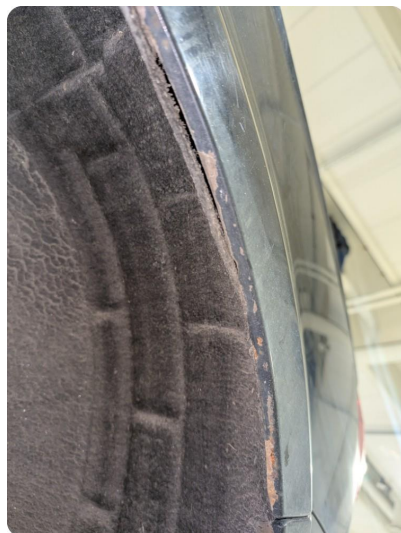
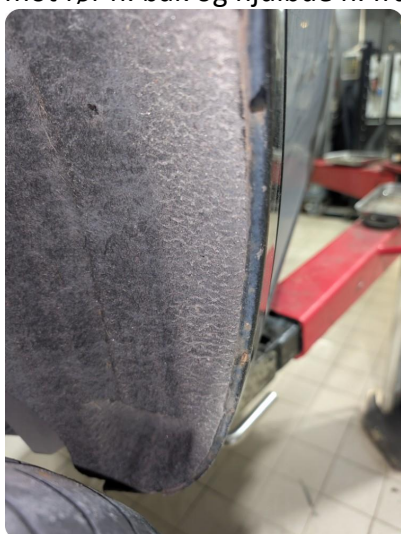
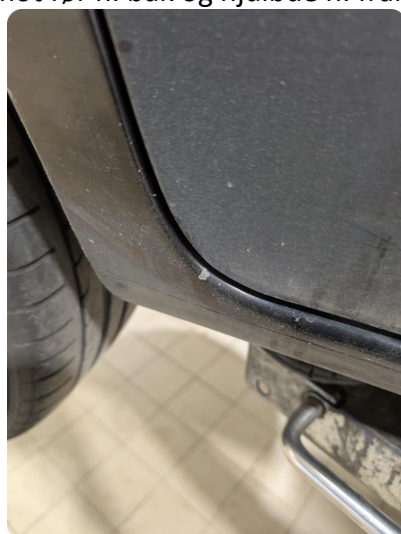
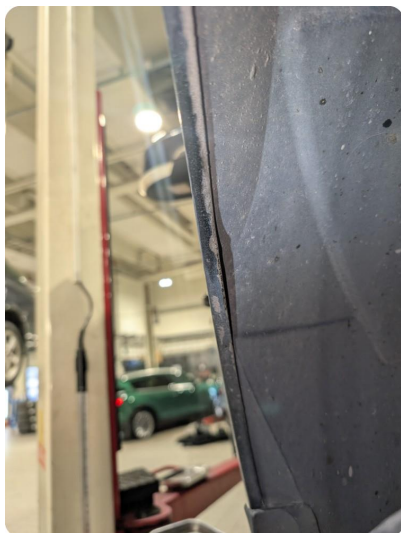
| 2.2 Lakk | Lakk flasser. Lakkflask og noe påbegynnende rust i nedkant av dør h. bak, hjulbue h. bak, hjulbue v. bak, kanal ved kant mot før h. bak og hjulbue h. fram | | |

2.2 Lakk flasser  
Lakkflass og noe påbegynnende rust i nedkant av dør h. bak, hjulbue h. bak, hjulbue v. bak, kanal ved kant mot før h. bak og hjulbue h. fram

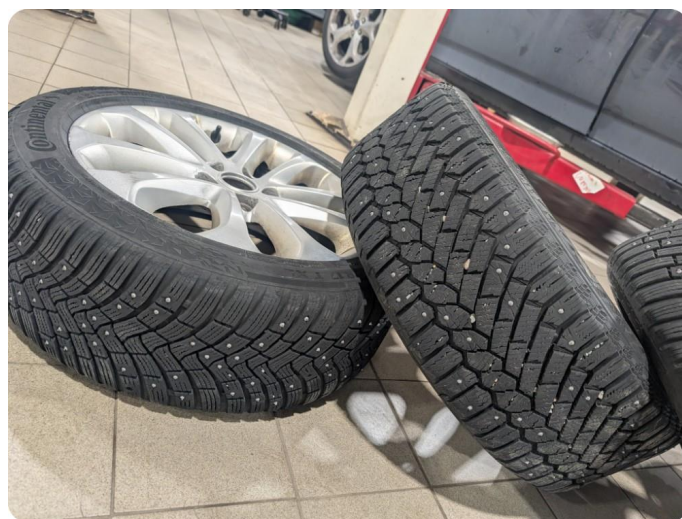
## 2.5 Øvrige feil

| 2.5 Dekk/Felger | Ett forskjellig vinterdekk, mønster ligner heller ikke, burde i utgangspunktet være lignende dekk som skal stå på samme aksling | | |

Ett forskjellig vinterdekk, mønster ligner heller ikke, burde i utgangspunktet være lignende dekk som skal stå på samme aksling

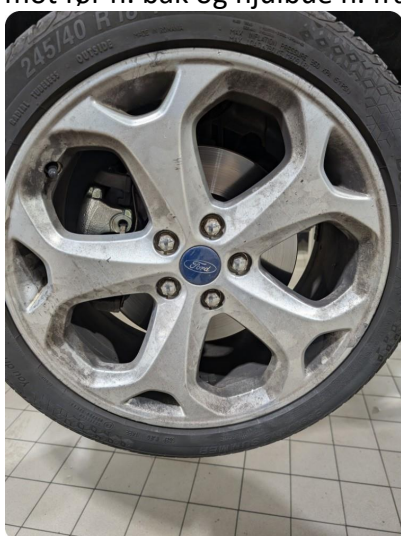
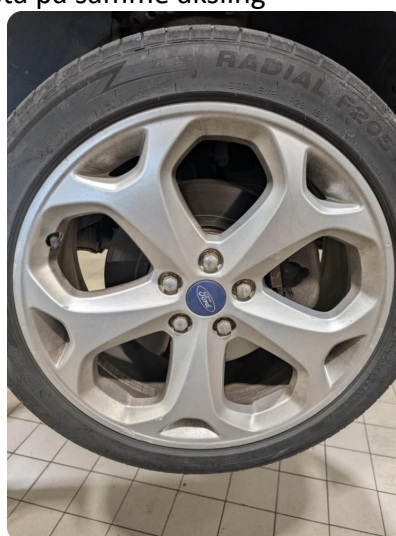
## 2.6 Kantkjørt felg

| 2.6 Dekk/Felger | Kantkjørt felg. Små kantkjøringsmerker på sommerfelger som er montert framme | | |

Små kantkjøringsmerker på sommerfelger som er montert framme

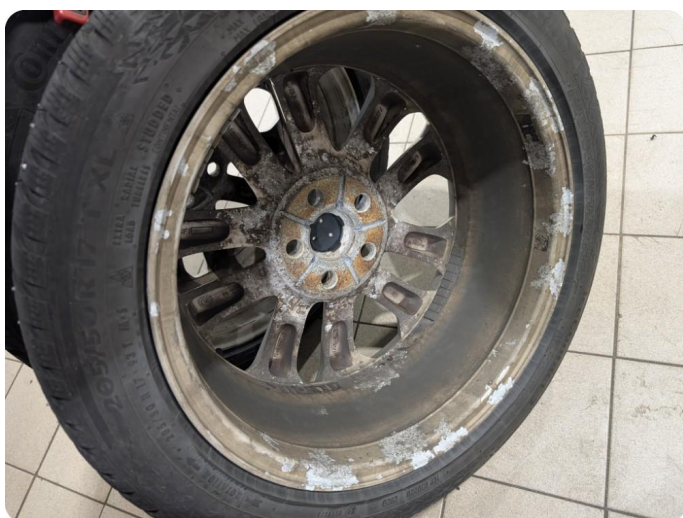
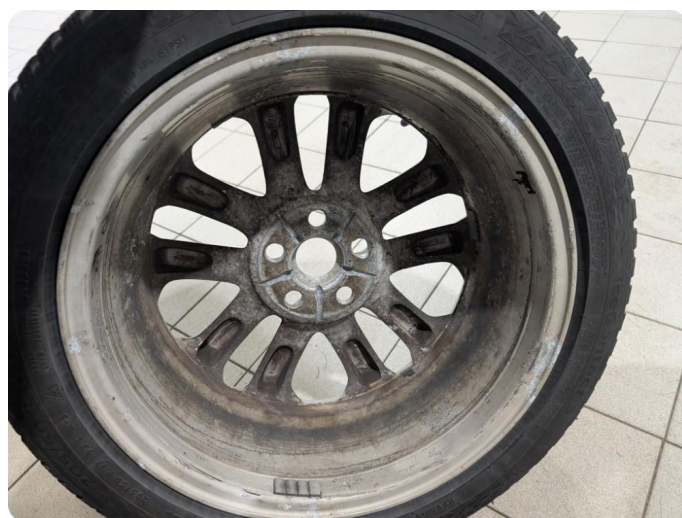
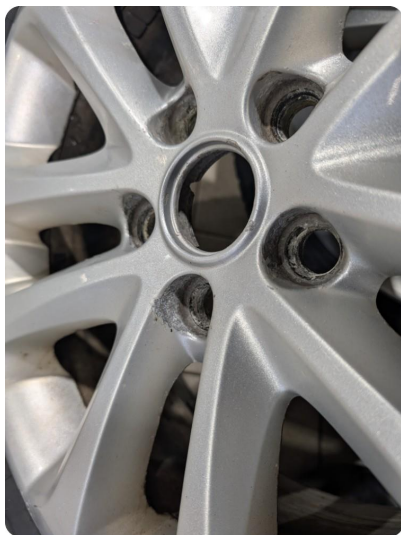
## 2.7 Betydelig oksidering

| 2.7 Dekk/Felger | Betydelig oksidering. En god del lakkflask på innsiden av vinterfelger, påbegynnende på utsiden | | |

En god del lakkflask på innsiden av vinterfelger, påbegynnende på utsiden

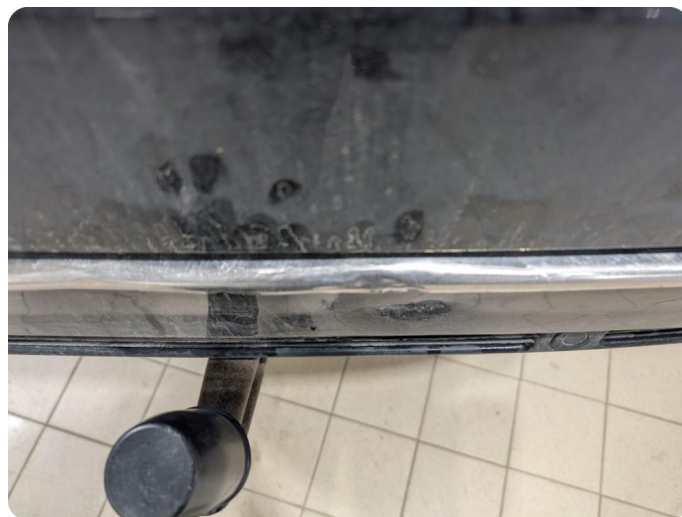
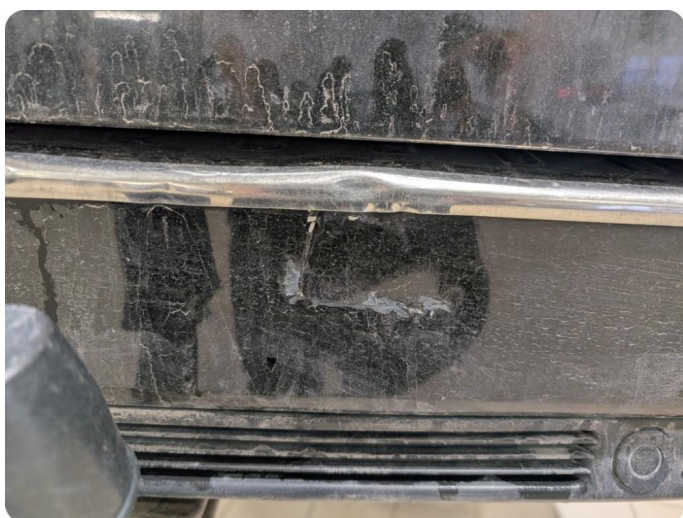
### 2.8 Bulk med lakkskade

| 2.8 Støtfanger | Bulk med lakkskade. Skade på bakfanger til h. for hengerfeste | | |

Skade på bakfanger til h. for hengerfeste

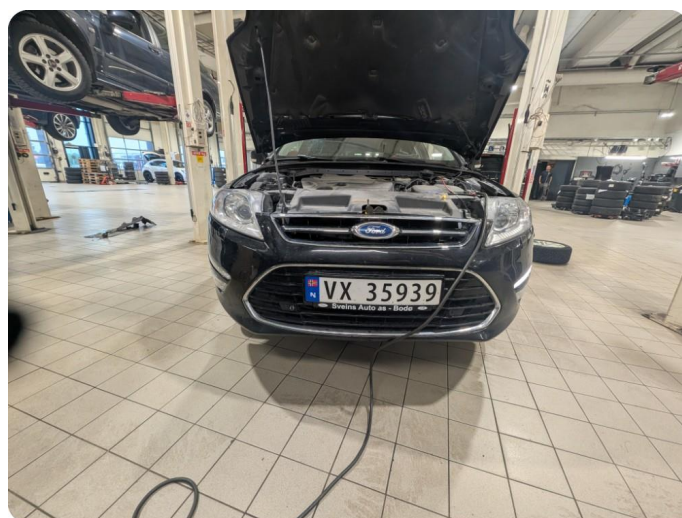
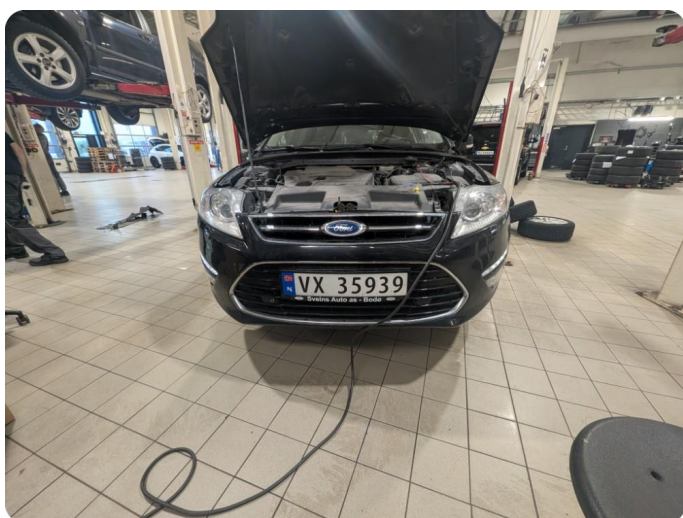
### 3.1 LED-/diodelys - lyser ikke

| 3.1 Lys foran | Led-/diodelys - lyser ikke. Komvintert parklys og dtr h. fram funker kun i parklys modus og kommer ikke på i dtr modus, må feilsøkes, pris er derfor bare en antagelse | | 3 750 |

Komvinert parklys og dtr h. fram funker kun i parklys modus og kommer ikke på i dtr modus, må feilsøkes, pris er derfor bare en antagelse

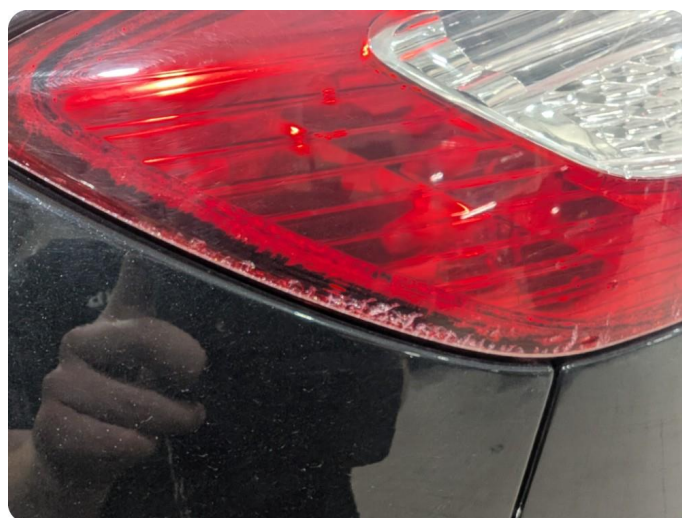
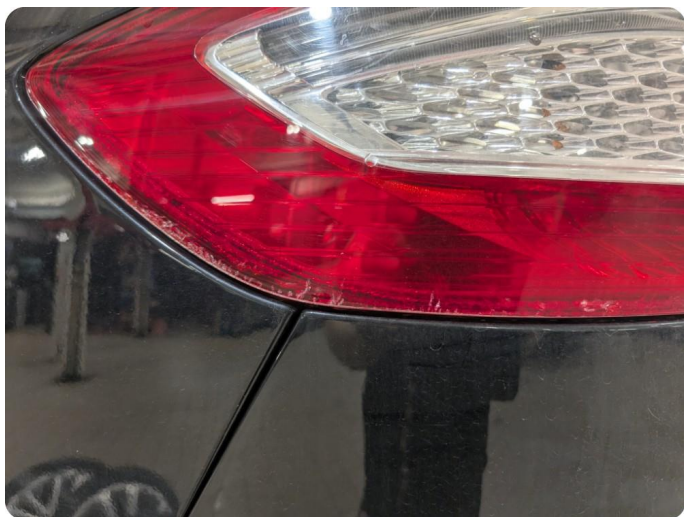
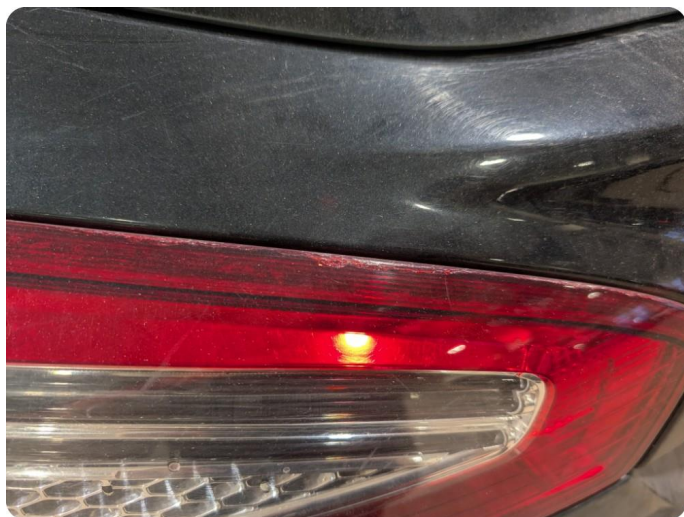
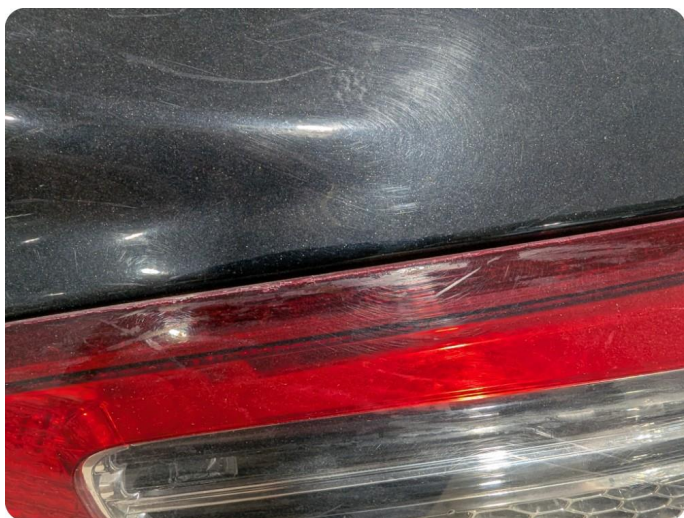
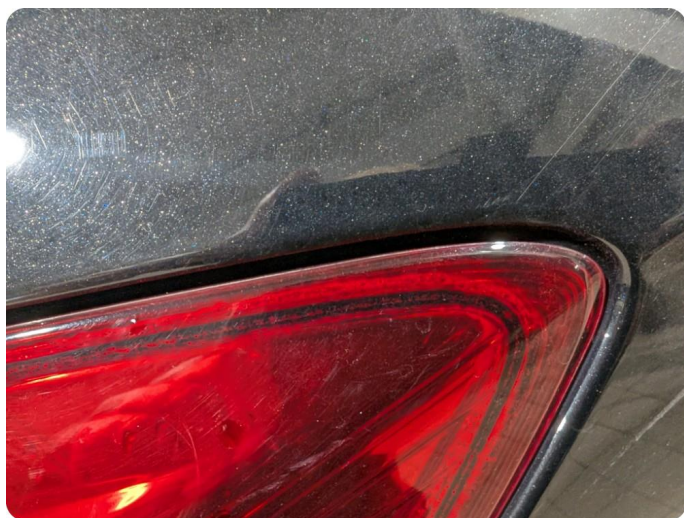
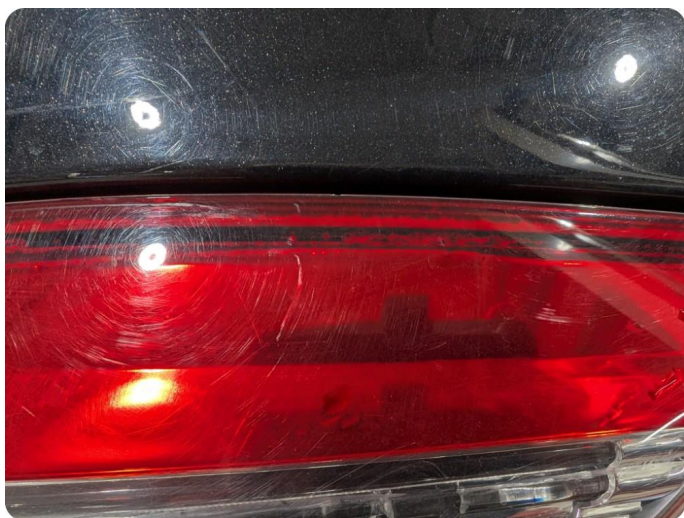
### 3.3 Krakelering i plast

| 3.3 Lys bak | Krakkelering i plast. Krakkelering i baklykter, værst v. side, men er begynende også h. bak | | |

Krakkelering i baklykter, værst v. side, men er begynnende også h. bak

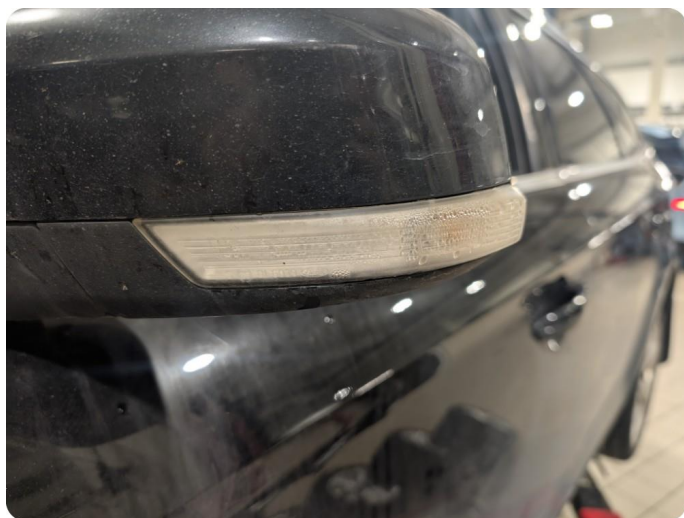
| 3.4 Retningslys | Vann/dugg. Fukt i speilblinkers v. side | | 1 875 |

3.4 Vann/dugg  
Fukt i speilblikers v. side

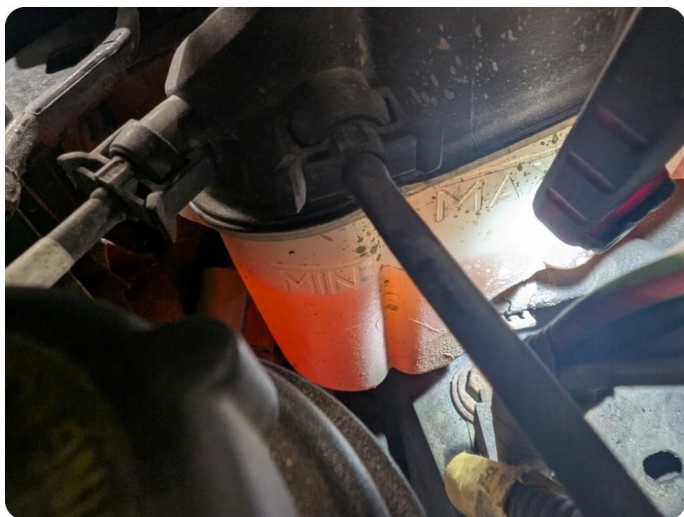
| 4.1 Kjølesystem/vannpumpe | Kjøleveske under minimum . Nivå under minimum i reservoar | | 375 |

4.1 Kjøleveske under minimum  
Nivå under minimum i reservoar

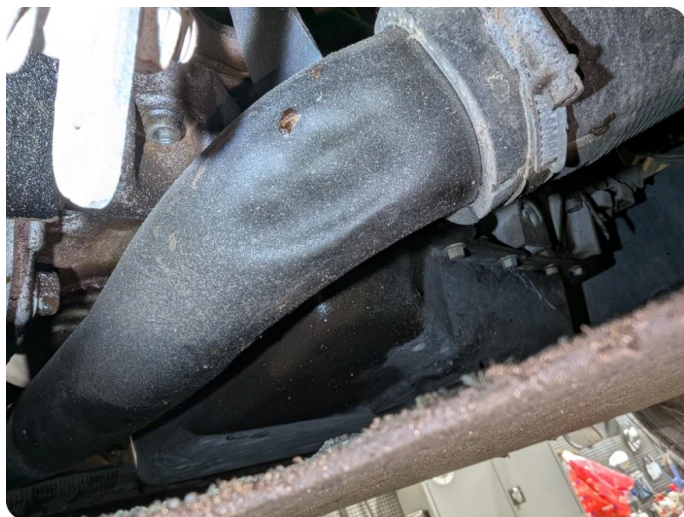
| 4.2 Lekkasje | Ser ut til å være en liten oljesvetting under motor | | |

4.2 Øvrige feil  
Ser ut til å være en liten oljesvetting under motor

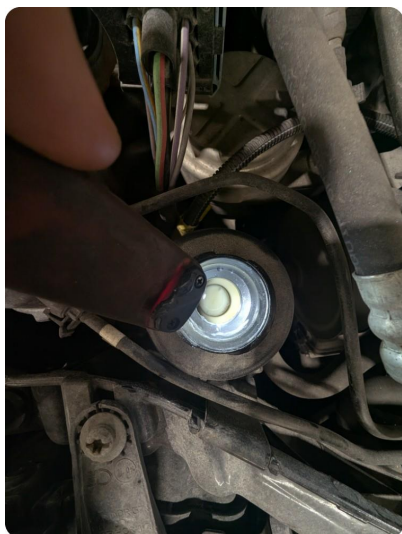
| 5.1 | Ratt/styringsmekanisme | Vann i servo olje, ser ut som milkshake i reservoar, bør flushes | 7 500 |

5.1 Øvrige feil  
Vann i servo olje, ser ut som milkshake i reservoar,  
bør flushes

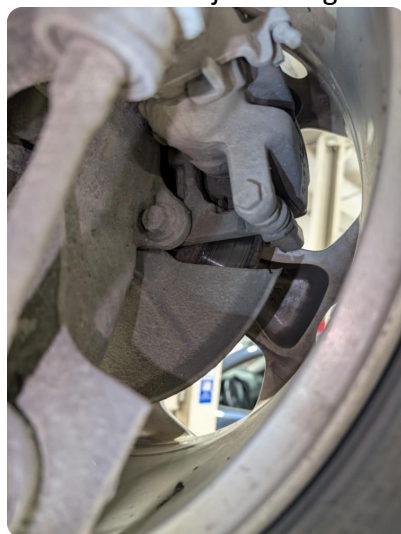
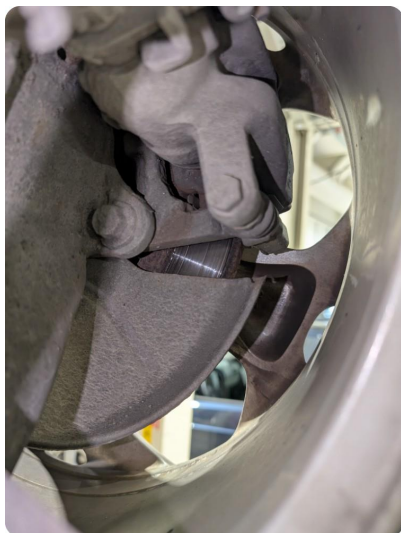
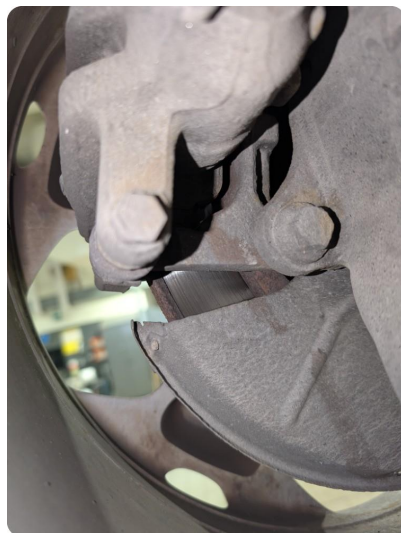
| 6.1 | Bremsefunksjon | Bremser ligger på. Brems henger på bak, verst v. bak, skiver er noe rødlige, bør gjøres et forsøk på demontering, rengjøring og oppsmøring, er også en begynnende rustkant på innsiden. | 2 500 |

6.1 Bremsen ligger på  
Brems henger på bak, verst v. bak, skiver er noe  
rødlige, bør gjøres et forsøk på demontering,  
rengjøring og oppsmøring, er også en begynnende  
rustkant på innsiden.
