NISSAN NISSAN LEAF 24KWH / ZE0 2WD

TESTDATO: 11.03.2026

EK26950

CHASSISNR: SJNFAAZE0U6057707

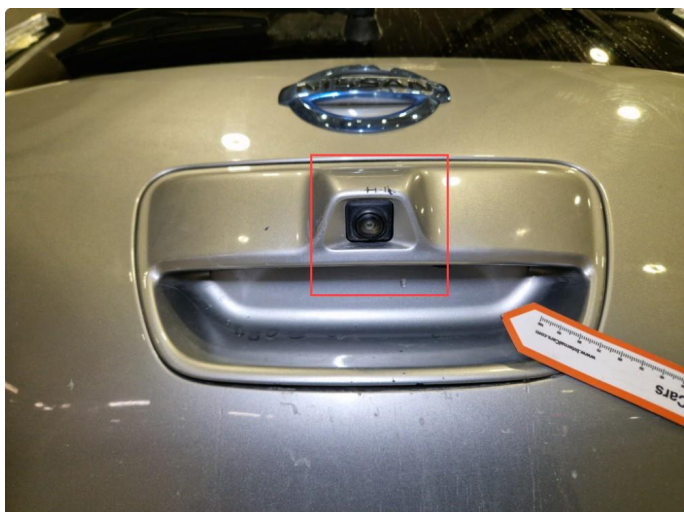
| Punkt | Beskrivelse | Plassering |
|---|---|---|
| 1.1 Kamera | Uklart bilde ryggekamera. | |

1.1 Uklart bilde ryggekamera.

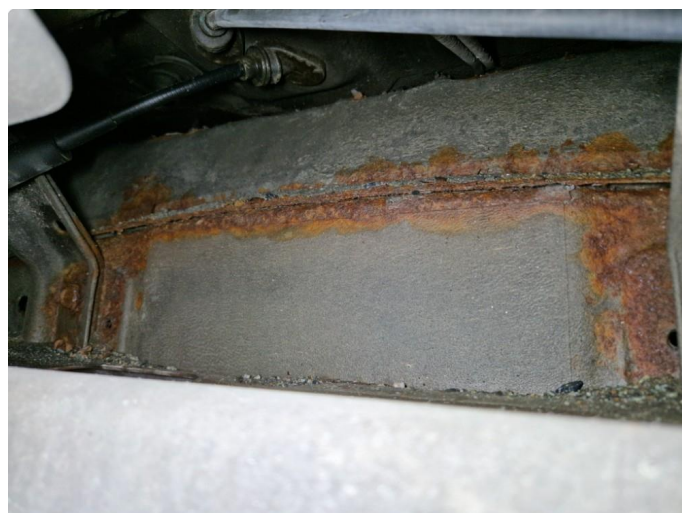
| Punkt | Beskrivelse | Plassering |
|---|---|---|
| 2.1 Under bil | Rustdannelser HV-batterikasse. | |

2.1 Rustdannelser HV-batterikasse.

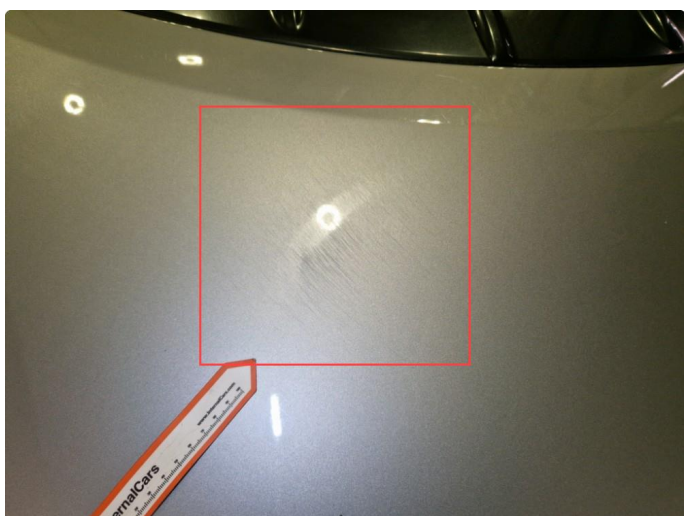
| Punkt | Beskrivelse | Plassering |
|---|---|---|
| 2.2 Panser | Bruksmerker / riper panser. | foran |

2.2 Bruksmerker / riper panser.

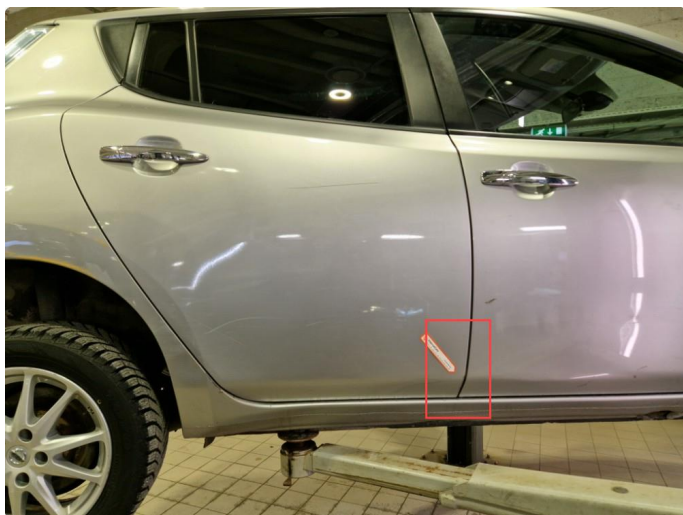
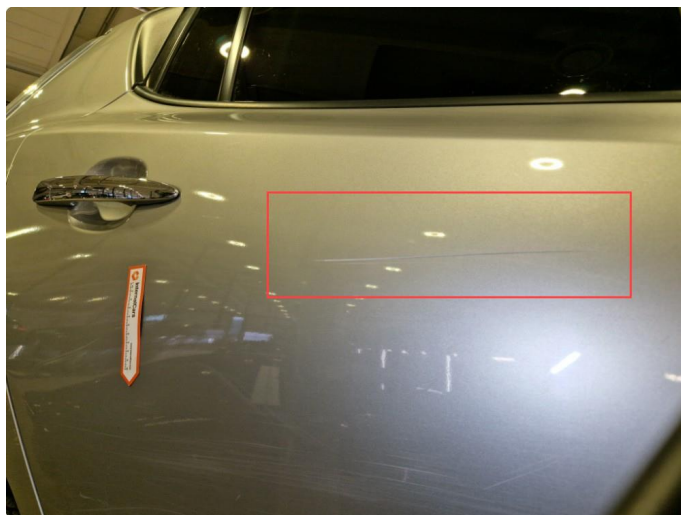
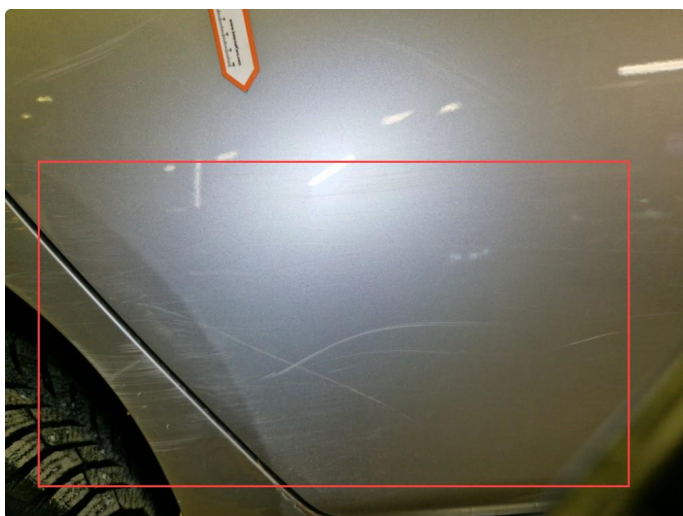
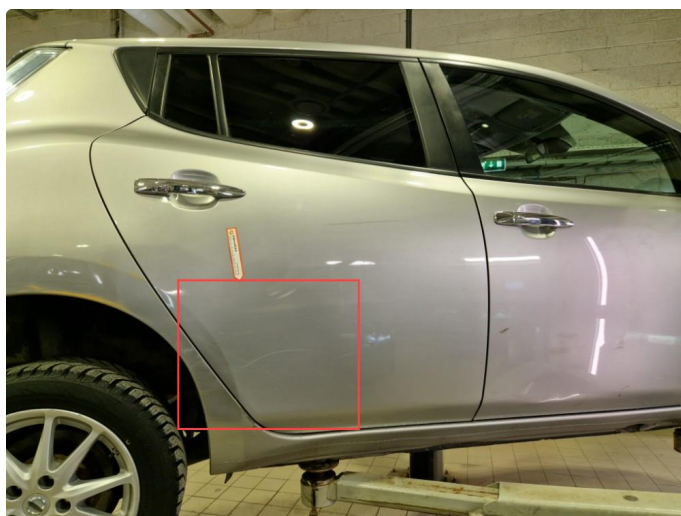
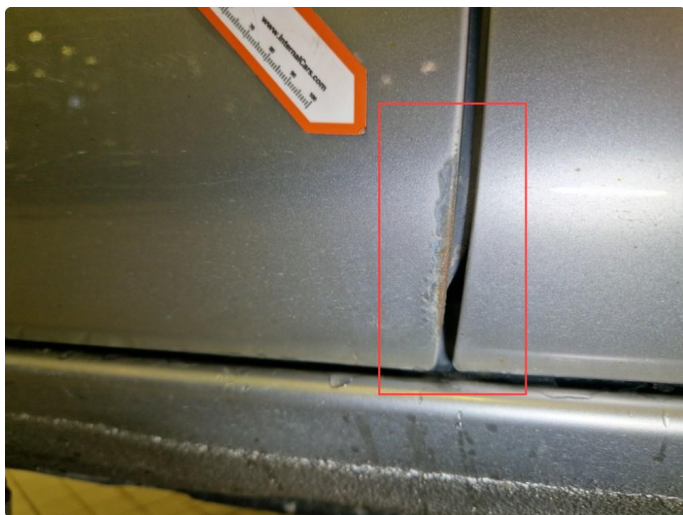
| Punkt | Beskrivelse | Plassering |
|---|---|---|
| 2.3 Dører | Rust / bruksmerker h-bakdør. | høyre bak |

2.3 Rust / bruksmerker h-bakdør.

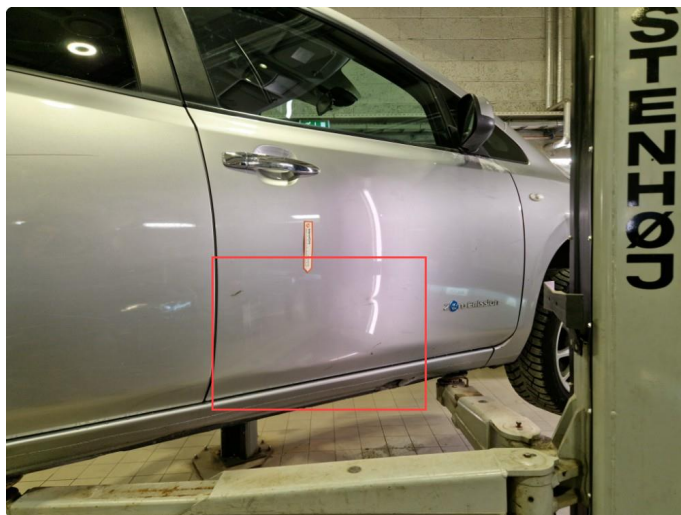
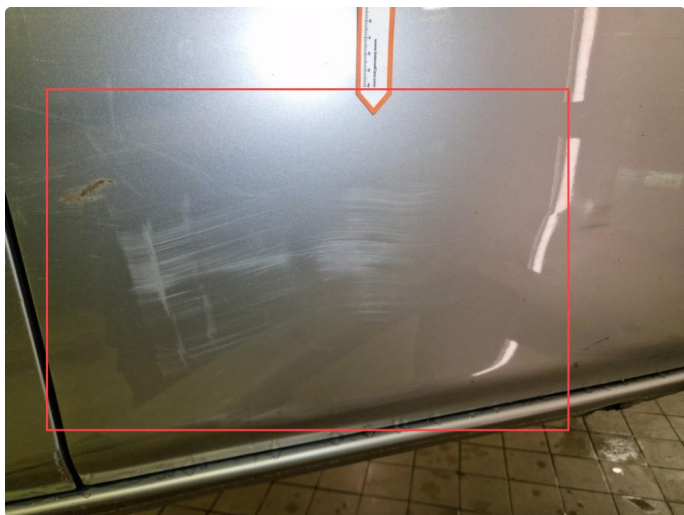
| Punkt | Beskrivelse | Plassering |
|---|---|---|
| 2.4 Dører | Bulker / bruksmerker h-framdør. | høyre foran |

2.4 Bulker / bruksmerker h-framdør.

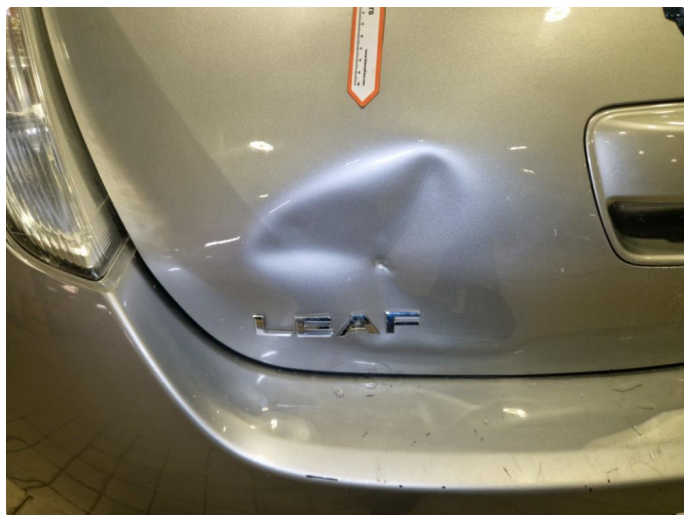
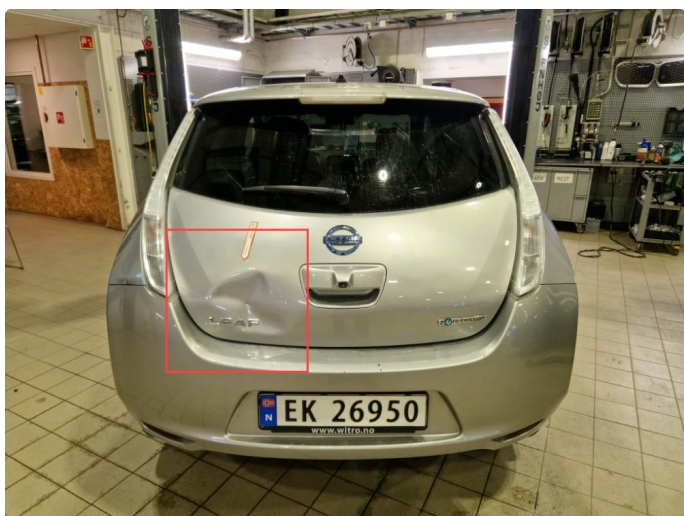
| Punkt | Beskrivelse | Plassering |
|---|---|---|
| 2.5 Bakluke | Bulk / skade bakluke. | bak |

2.5 Bulk / skade bakluke.

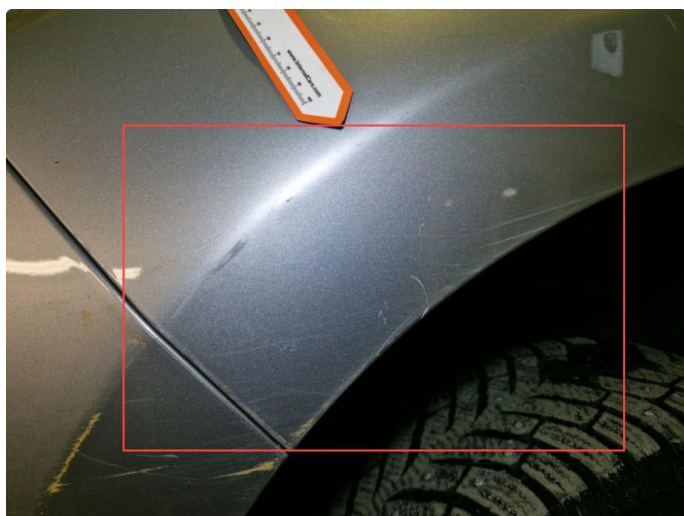
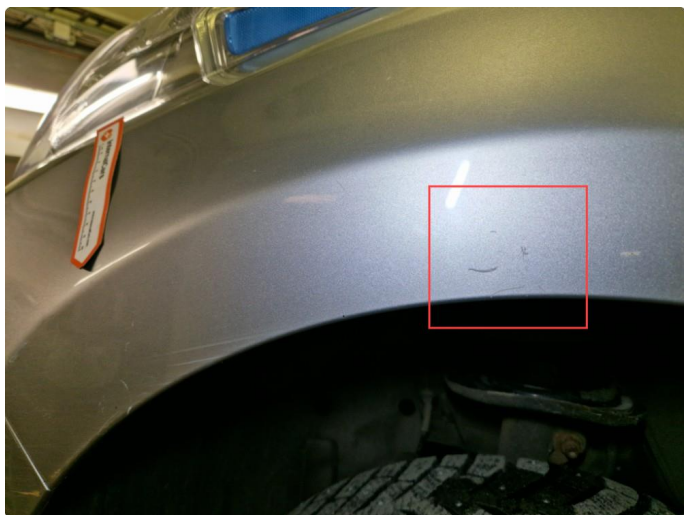
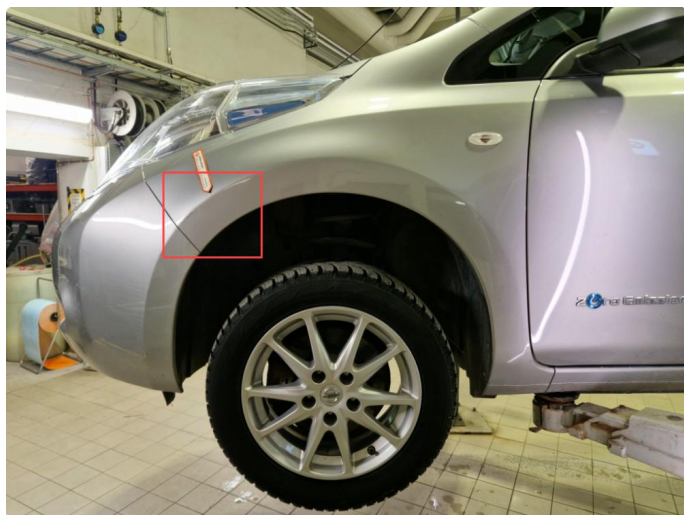
| Punkt | Beskrivelse | Plassering |
|---|---|---|
| 2.6 Skjermer | Bruksmerker v-framskjerm. | venstre foran |

2.6 Bruksmerker v-framskjerm.

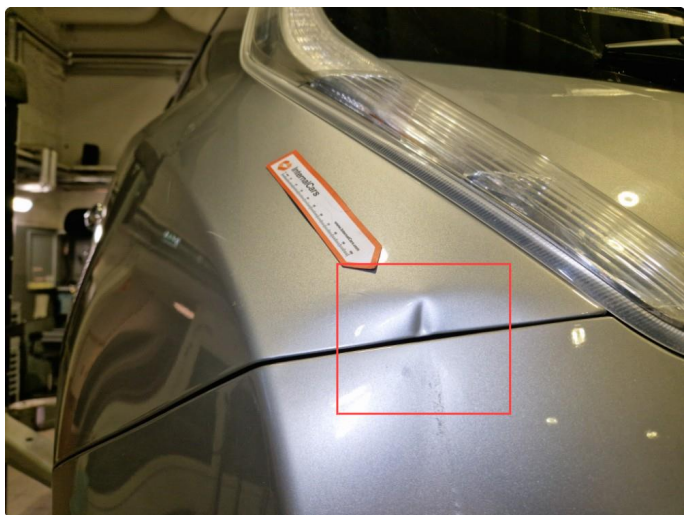
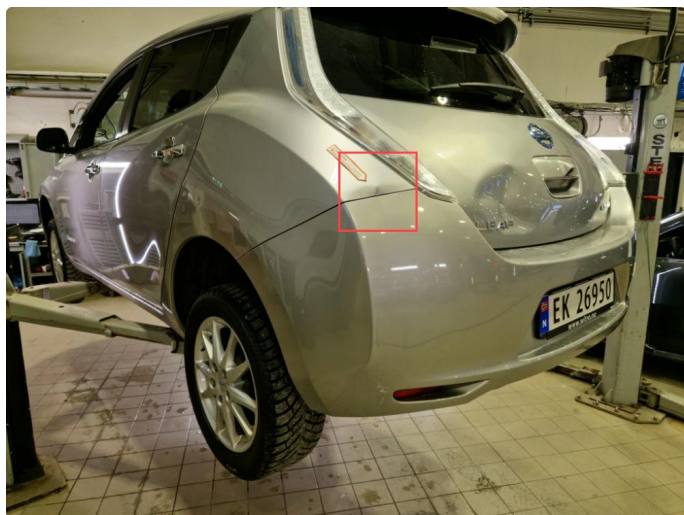
| Punkt | Beskrivelse | Plassering |
|---|---|---|
| 2.7 Skjermer | Bulk / bruksmerker v-bakskjerm. | venstre bak |

2.7 Bulk / bruksmerker v-bakskjerm.

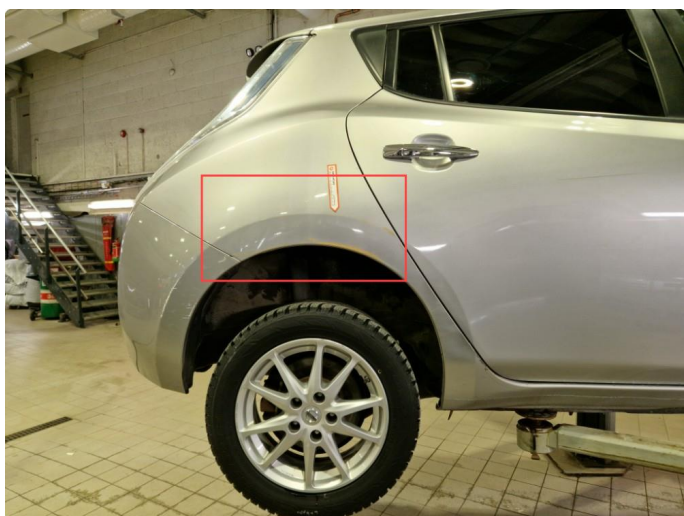
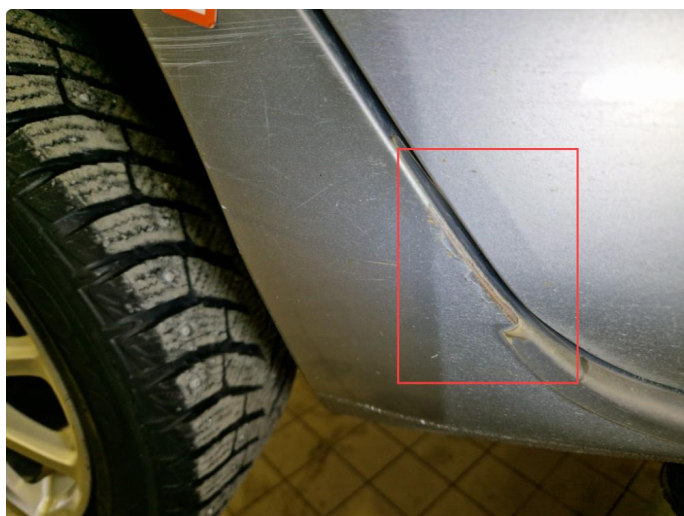
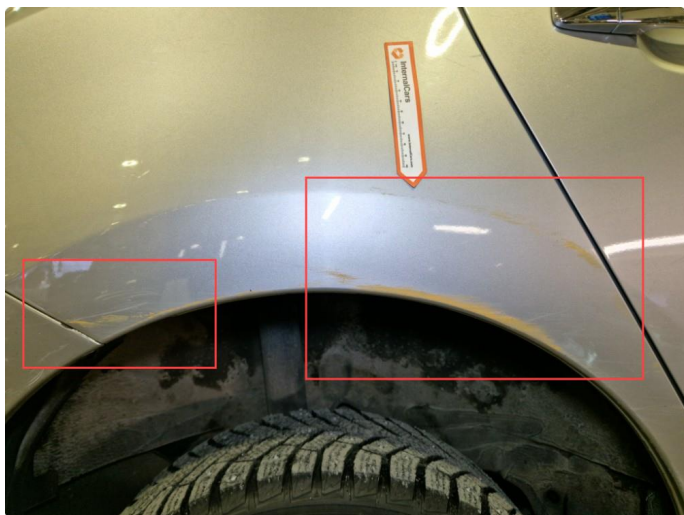
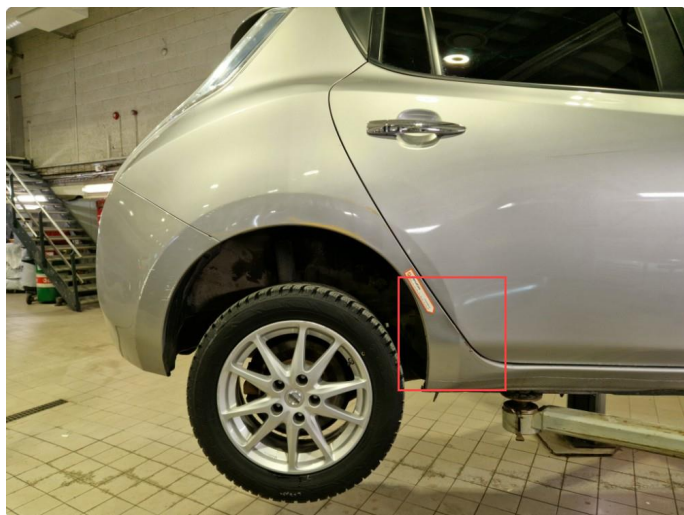
| Punkt | Beskrivelse | Plassering |
|---|---|---|
| 2.8 Skjermer | Rust / bulker / bruksmerker h-bakskjerm. | høyre bak |

2.8 Rust / bulker / bruksmerker h-bakskjerm.

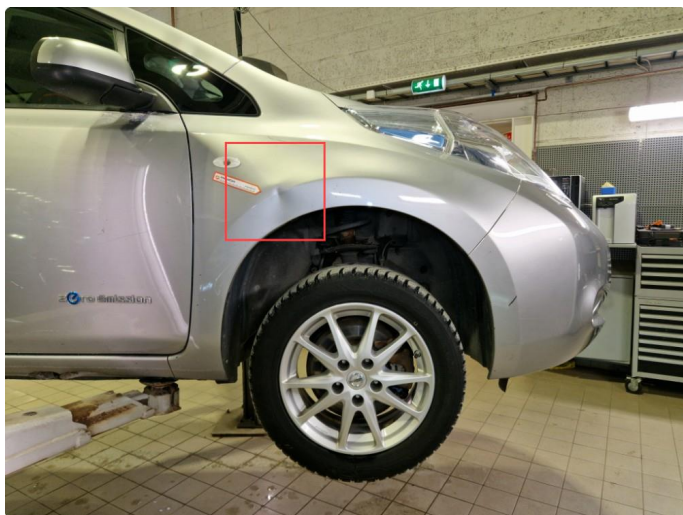
| Punkt | Beskrivelse | Plassering |
|---|---|---|
| 2.9 Skjermer | Bulk h-framskjerm. | høyre foran |

2.9 Bulk h-framskjerm.

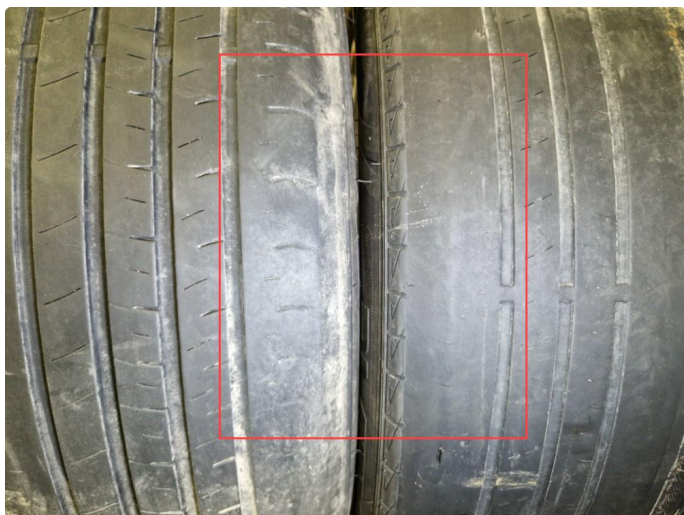
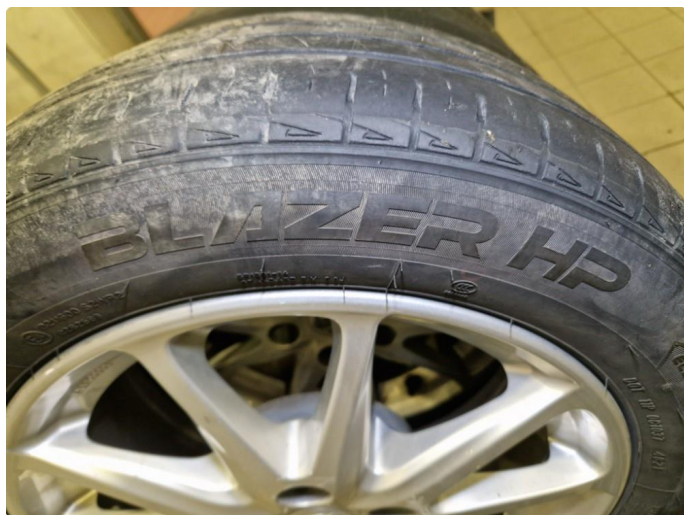
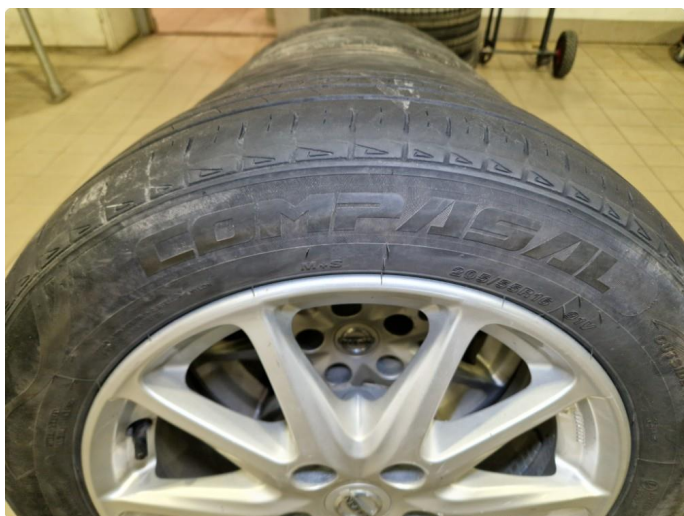
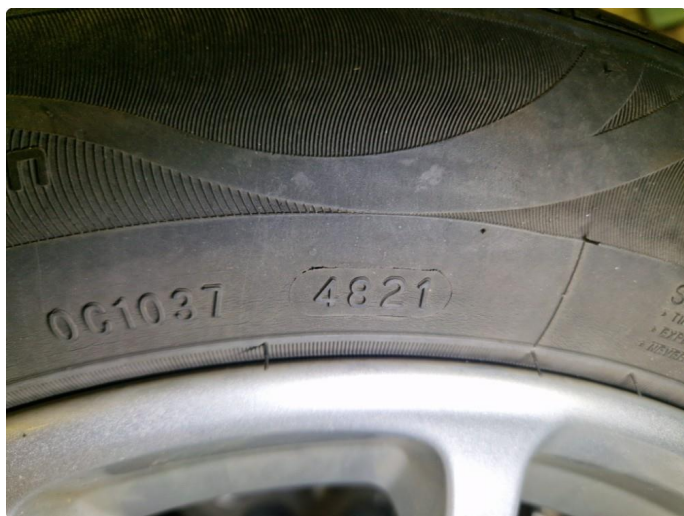
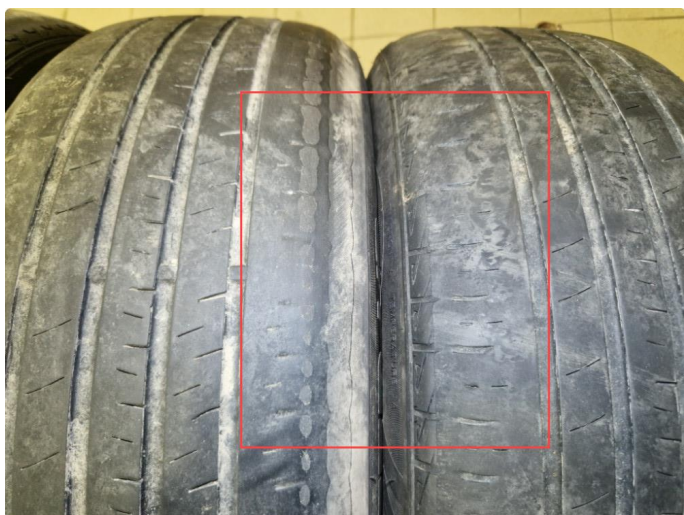
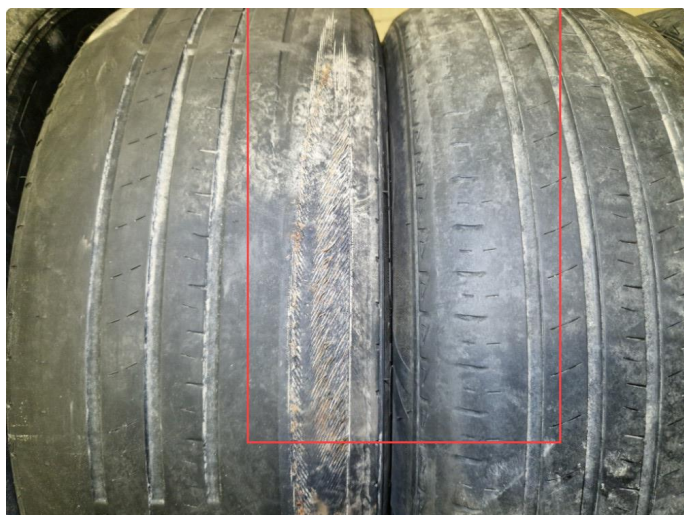
| Punkt | Beskrivelse | Plassering |
|---|---|---|
| 2.11 Dekk/Felger | Sommerdekk utslitt. Compas / JL Blazer HP 205/55r 16 91V . | |

2.11 Sommerdekk utslitt. Compas / JL Blazer HP  
205/55r 16 91V .

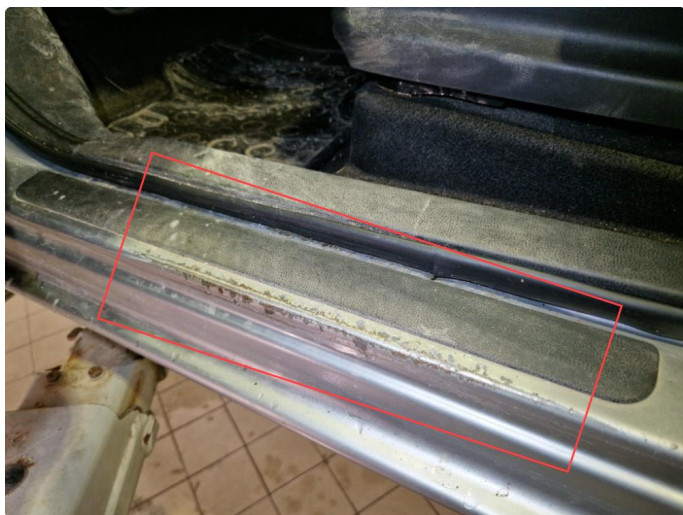
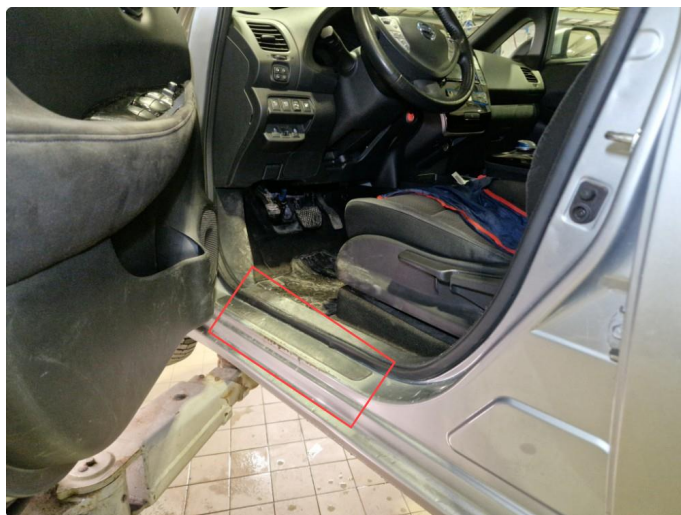
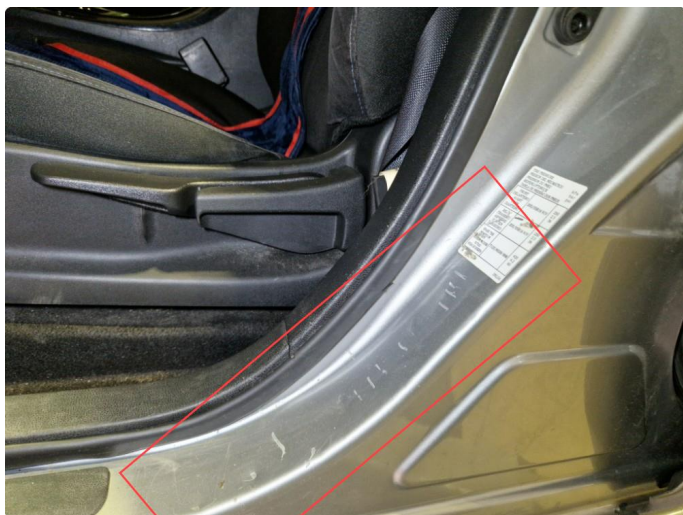
| Punkt | Beskrivelse | Plassering |
|---|---|---|
| 2.15 Døråpning | Lakkskader / slitt innsteg / b-stolpe v-fram. | venstre foran |

2.15 Lakkskader / slitt innsteg / b-stolpe v-fram.

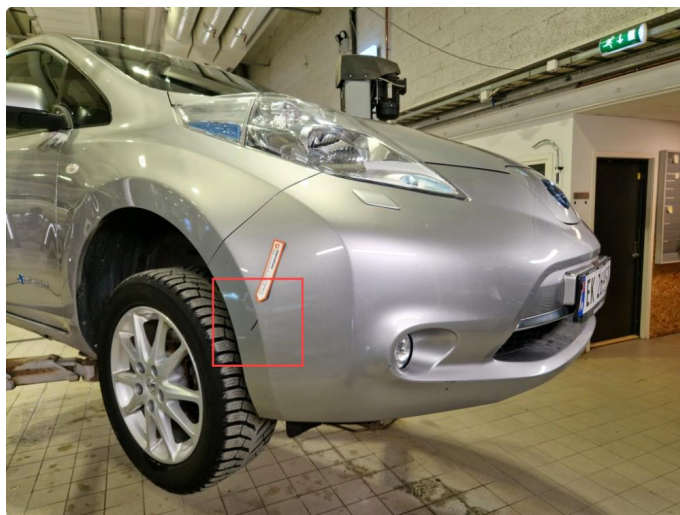
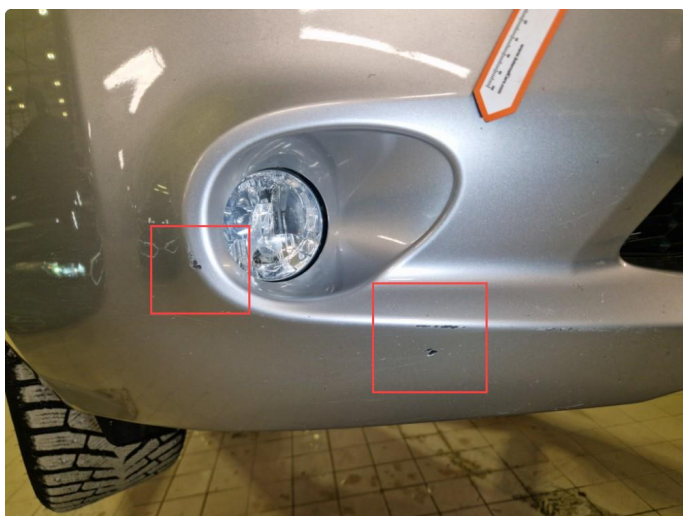
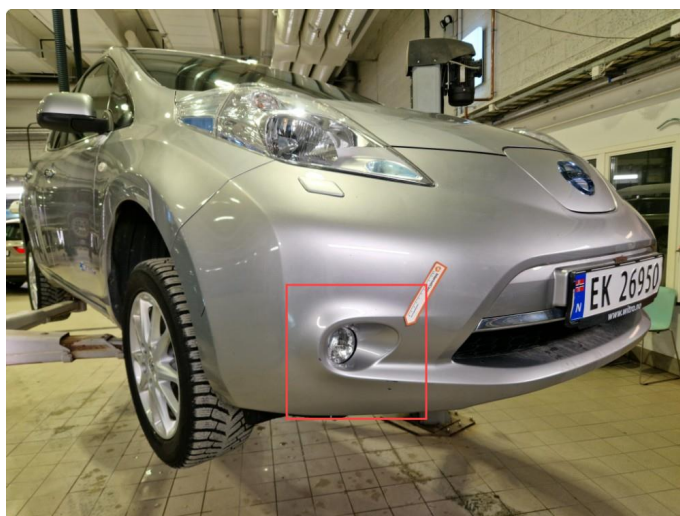
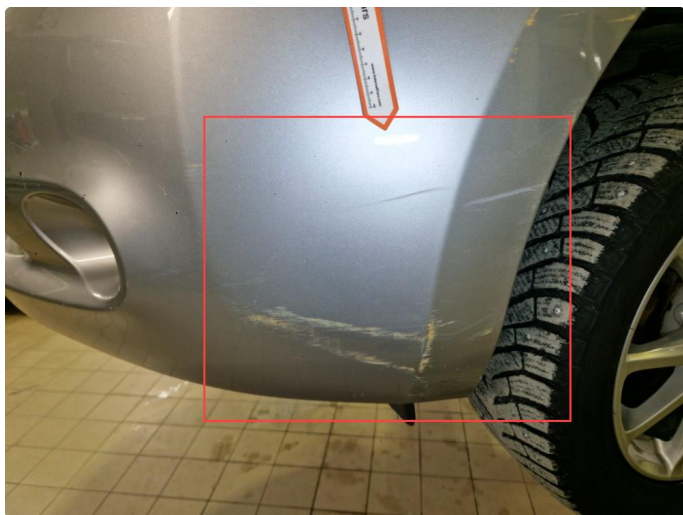
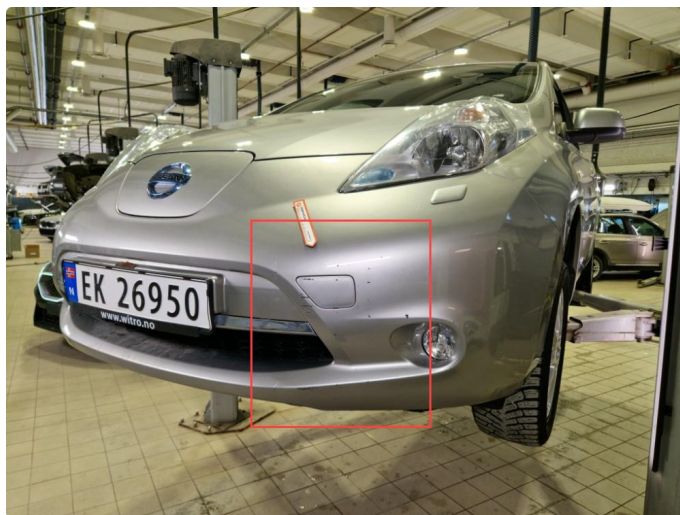
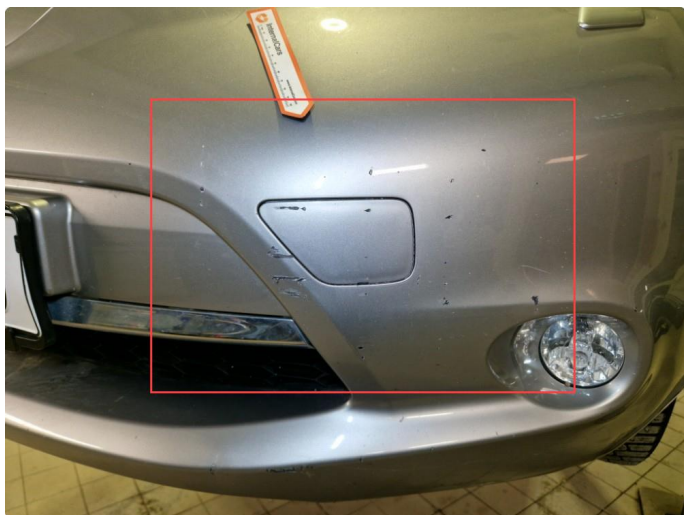
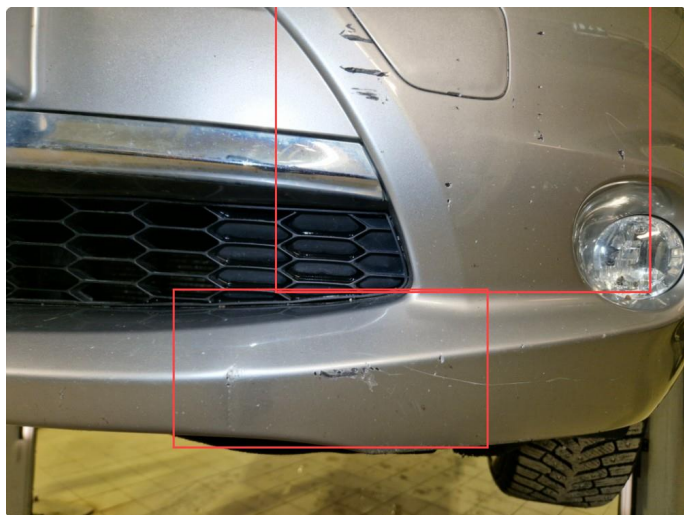
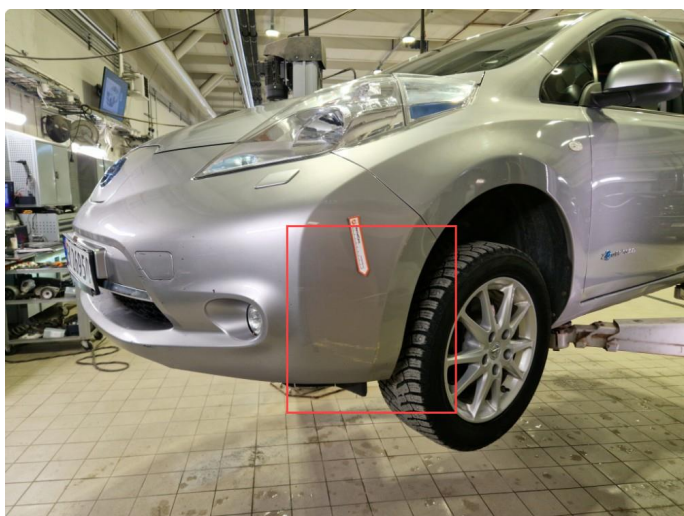
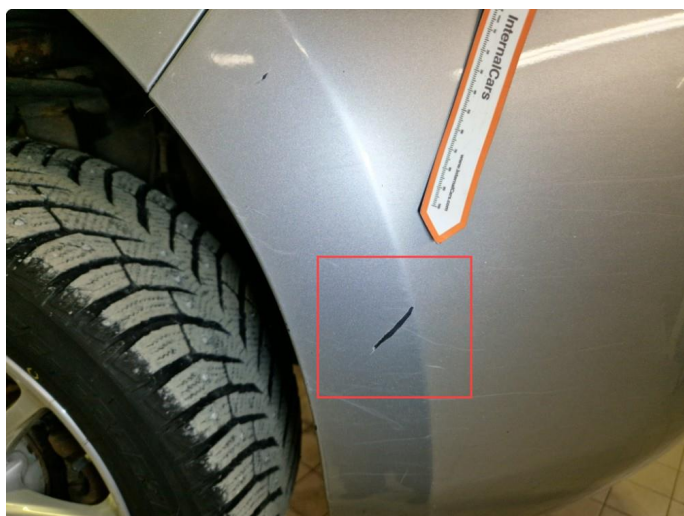
| Punkt | Beskrivelse | Plassering |
|---|---|---|
| 2.16 Støtfanger | Riper / lakkskader frontfanger. | foran |

2.16 Riper / lakkskader frontfanger.

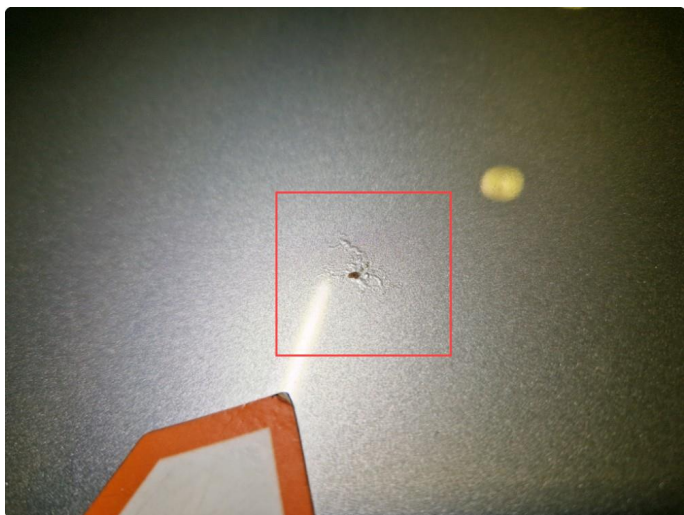
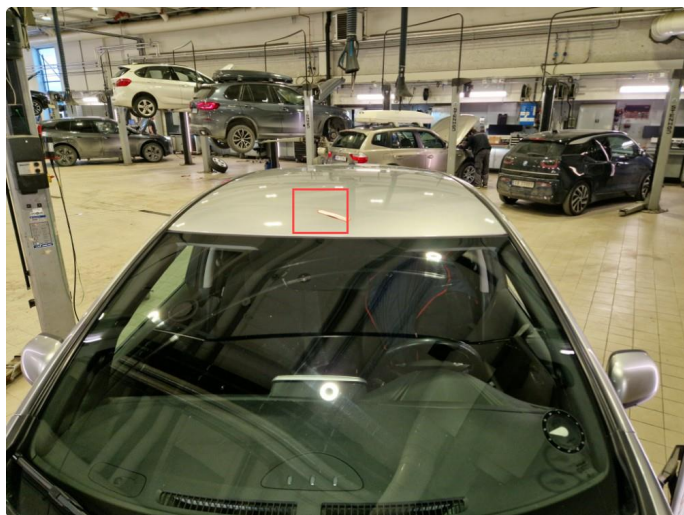
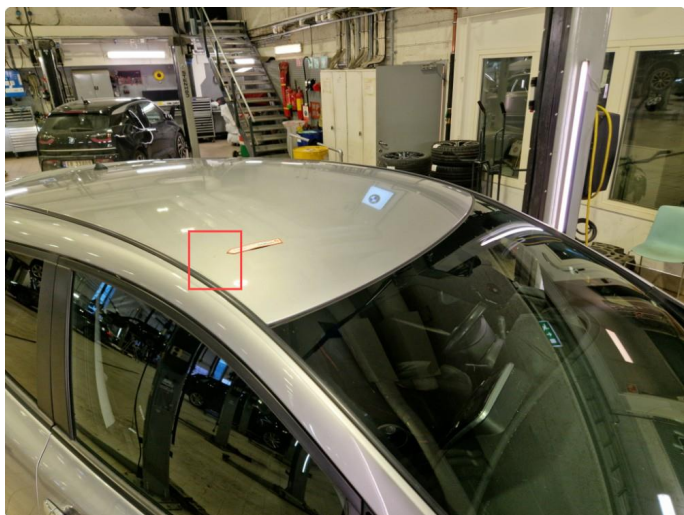
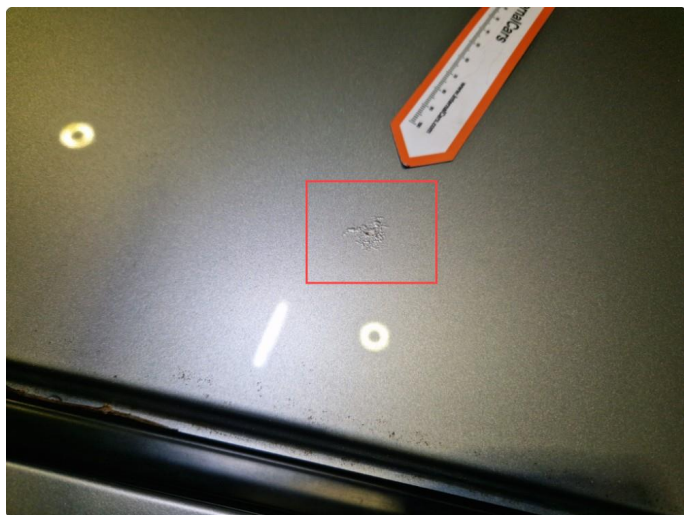
| Punkt | Beskrivelse | Plassering |
|---|---|---|
| 2.17 Tak | Flere rustdannelser fremre del tak. | |

2.17 Flere rustdannelser fremre del tak.

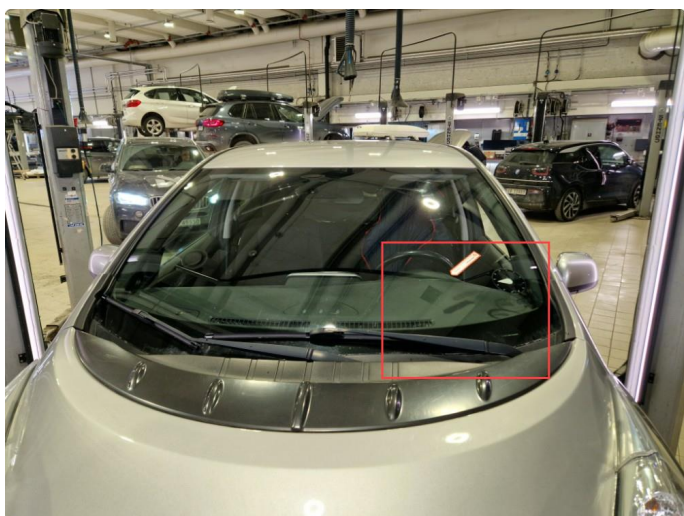
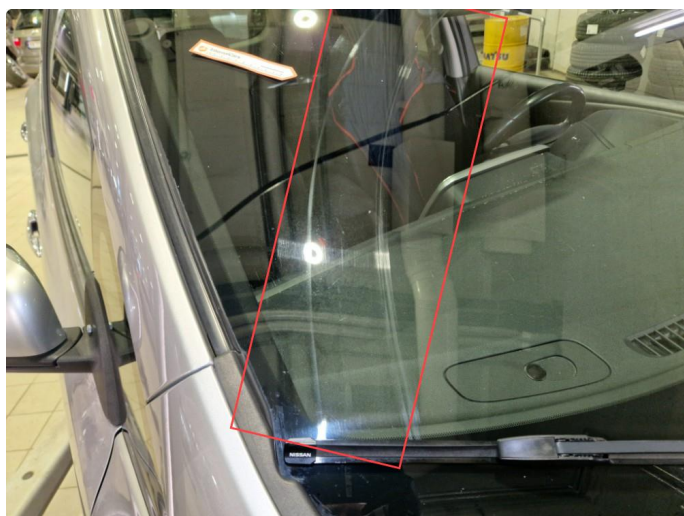
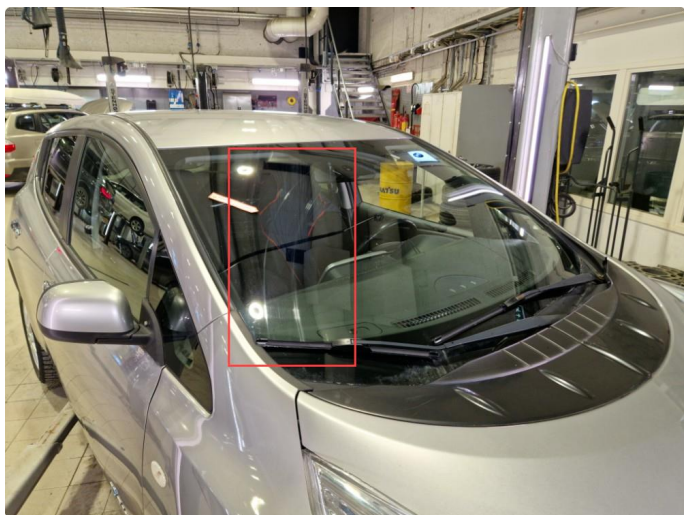
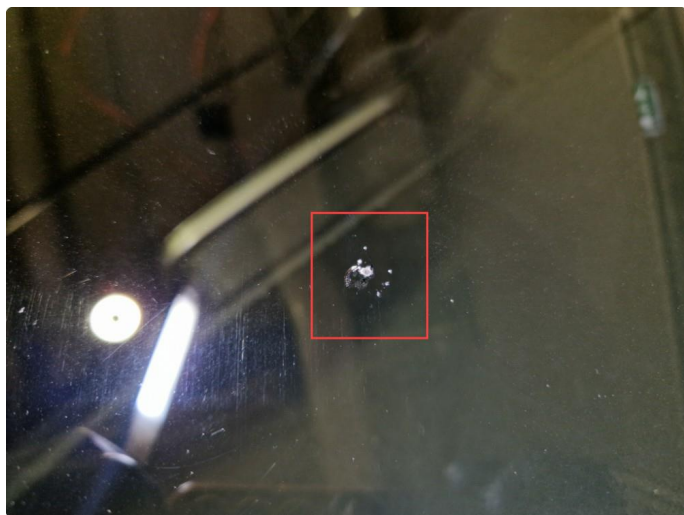
| Punkt | Beskrivelse | Plassering |
|---|---|---|
| 2.18 Frontvindu | Riper / steinsprut / slitasje frontrute. | foran |

2.18 Riper / steinsprut / slitasje frontrute.

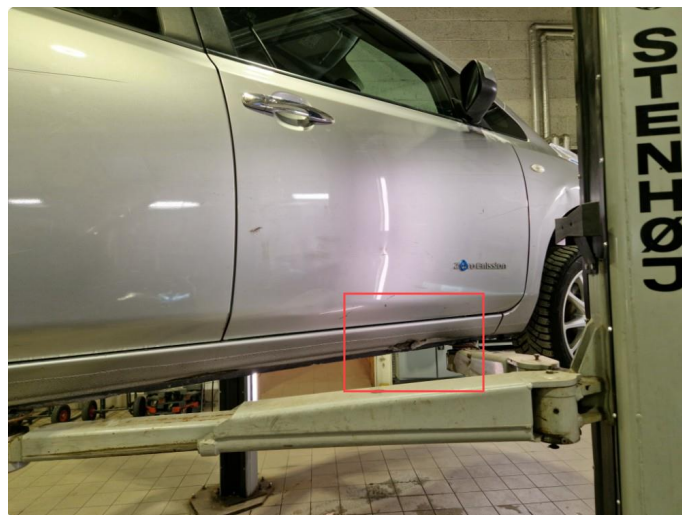
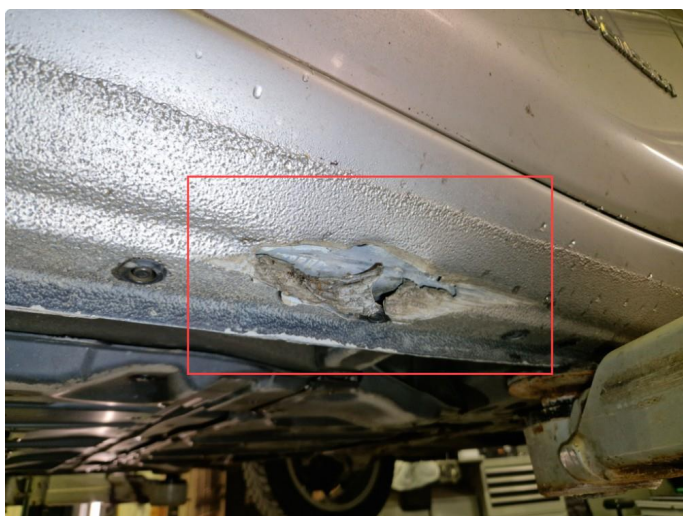
| Punkt | Beskrivelse | Plassering |
|---|---|---|
| 2.19 Kanal | Skade kanal h-side. | høyre |

2.19 Skade kanal h-side.

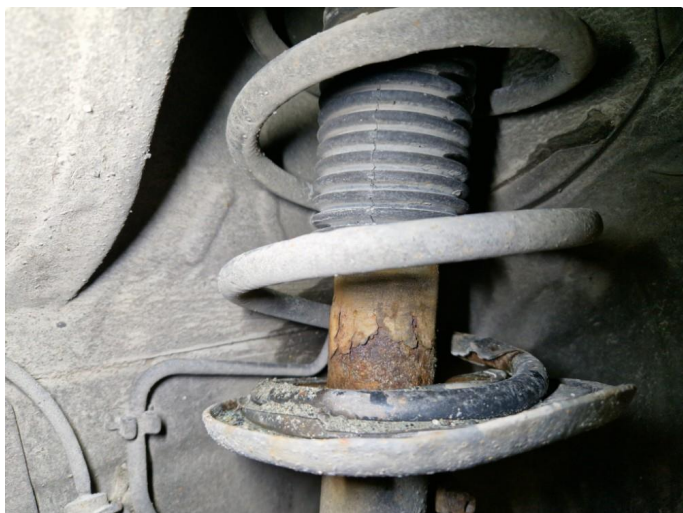
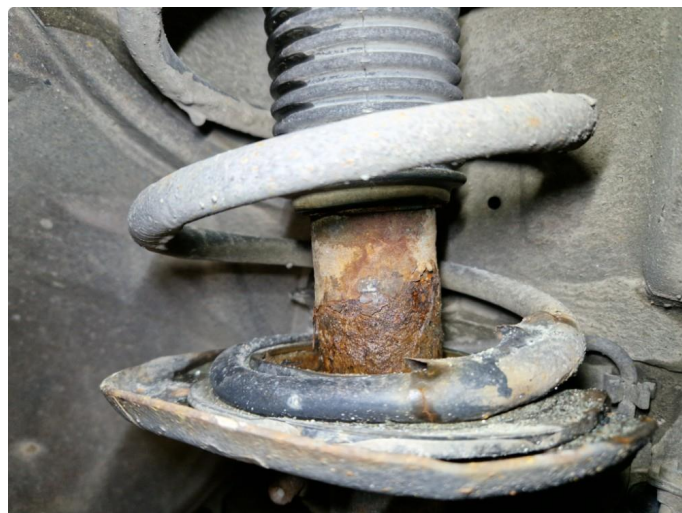
| Punkt | Beskrivelse | Plassering |
|---|---|---|
| 4.1 Fjærer/støtdemper | Rustdannelser fjærbein h+v side fram. | venstre - høyre - foran |

4.1 Rustdannelser fjærbein h+v side fram.

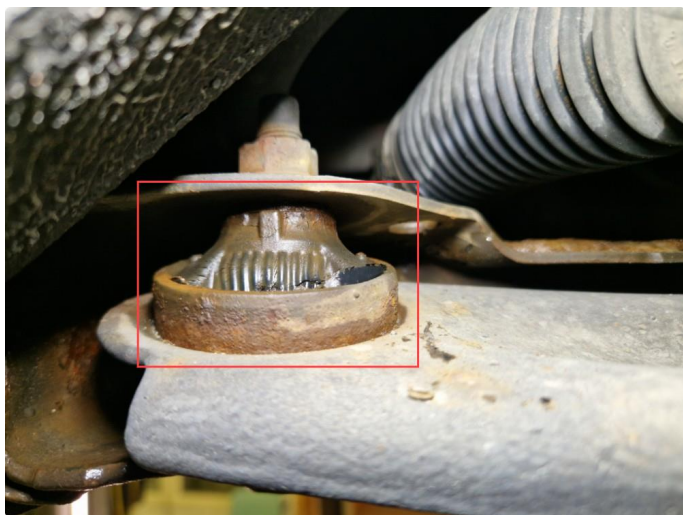
| Punkt | Beskrivelse | Plassering |
|---|---|---|
| 4.2 Forstilling | Utslitt bakre bærearmsforing / sluppet i vulking h+v side fram. | venstre - høyre - foran |

4.2 Utslitt bakre bæreamsforing / sluppet i vulking h+v side fram.

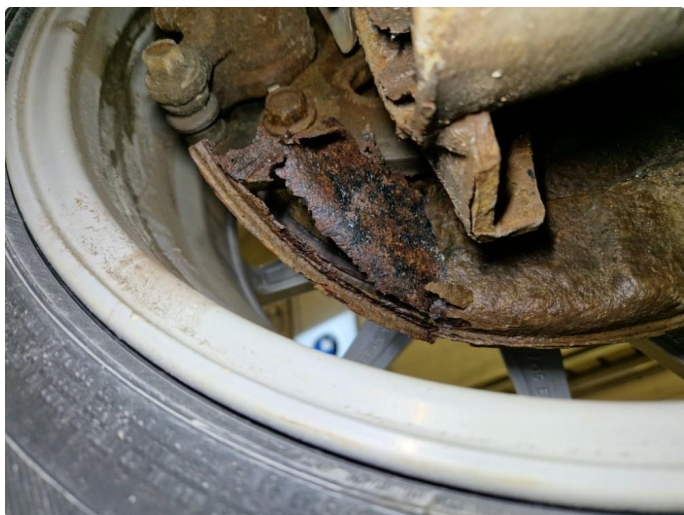
| Punkt | Beskrivelse | Plassering |
|---|---|---|
| 5.1 Bremseskjold | Gjennomrustet bremseskjold h+v side bak. | venstre - høyre - bak |

5.1 Gjennomrustet bremseskjold h+v side bak.

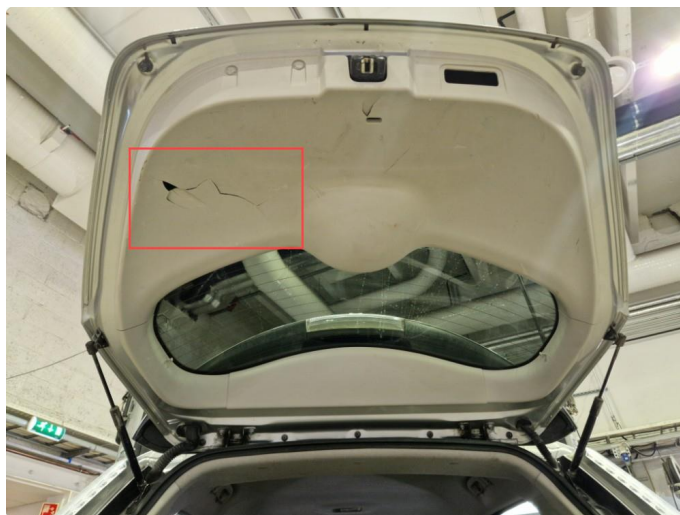
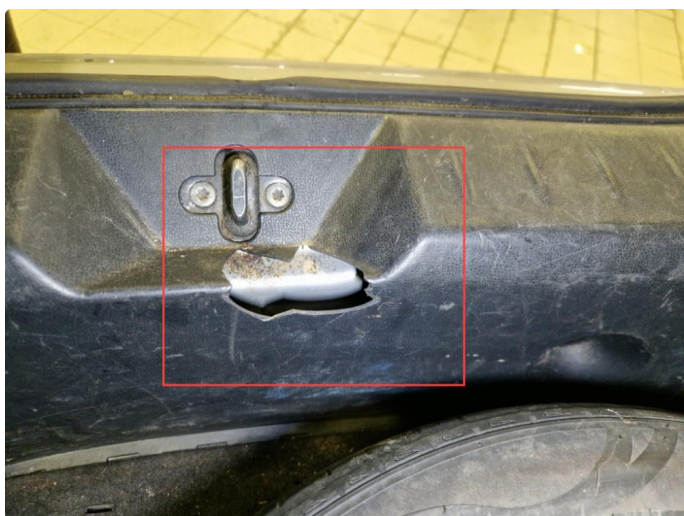
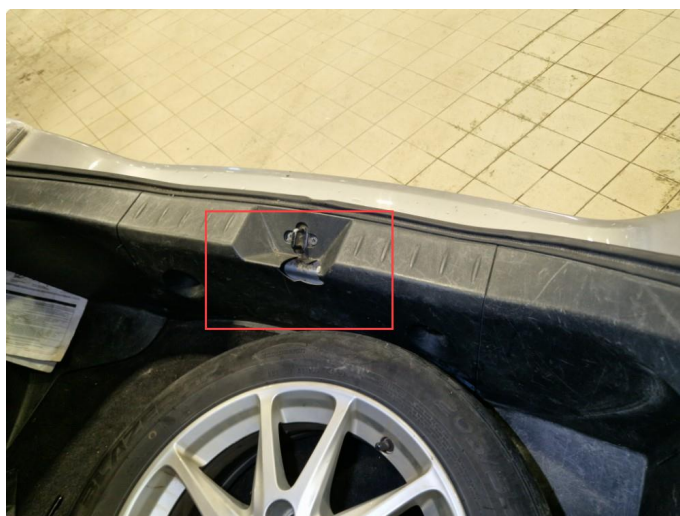
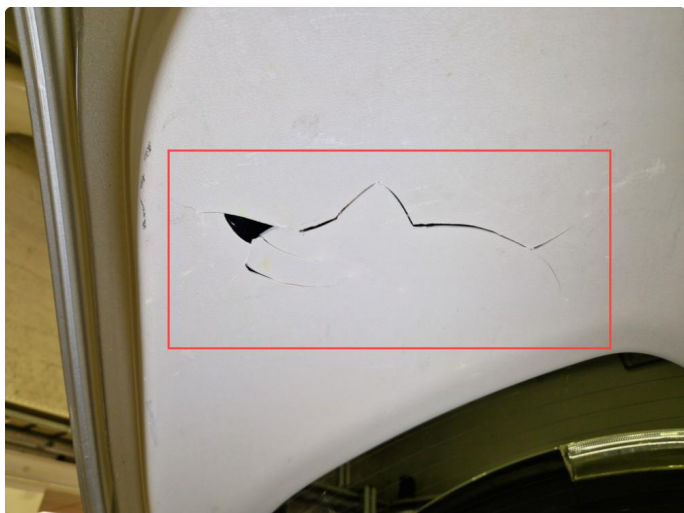
| Punkt | Beskrivelse | Plassering |
|---|---|---|
| 6.1 Tepper/bekledning | Skadet deksler i bagasjerom. | bak |

6.1 Skadet deksler i bagasjerom.

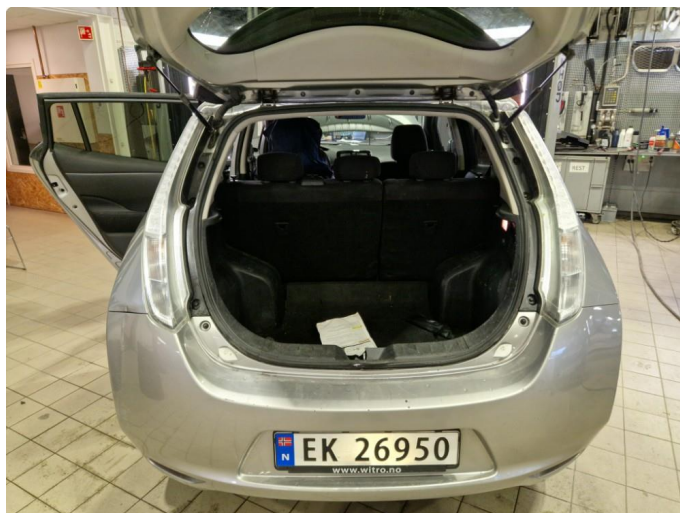
| Punkt | Beskrivelse | Plassering |
|---|---|---|
| 6.2 Bagasjeromskjuler | Hatthylle mangler. | |

6.2 Hatthylle mangler.
