**RENAULT ZOE 2WD**
**TESTDATO: 07.05.2025**
**KODE: 1706091**

**EL71306**

NBF Tilstandsrapport er utarbeidet av Norges Bilbransjeforbund og Forbrukerrådet.

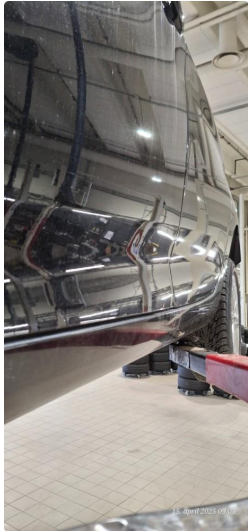
| Punkt | Beskrivelse | Plassering |
|---|---|---|
| 2.1 Lakk | noen riper og småbulker | |

2.1 Noen riper og småbulker

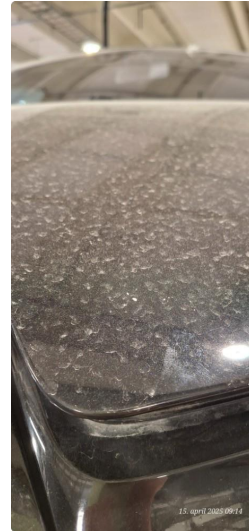
2.1 Noen riper og småbulker

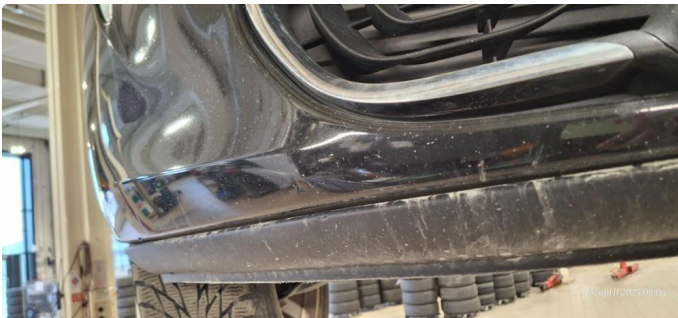
2.1 Noen riper og småbulker

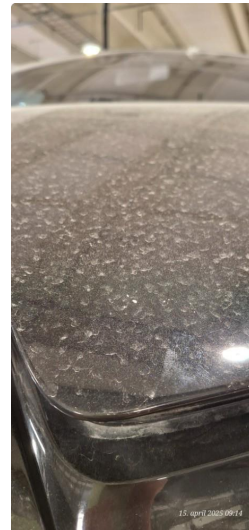
| Punkt | Beskrivelse | Plassering |
|---|---|---|
| 2.2 Panser | steinsprut | |

2.2 Steinsprut

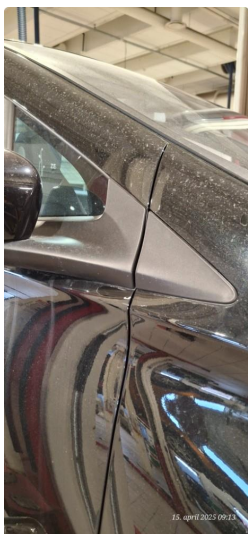
| Punkt | Beskrivelse | Plassering |
|---|---|---|
| 2.3 Dører | skade | |

2.3 Skade

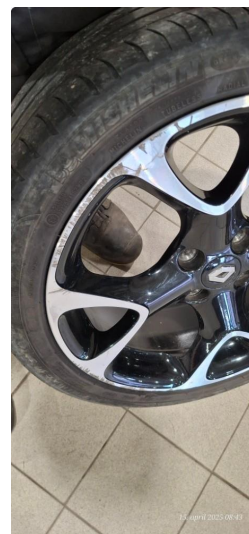
| Punkt | Beskrivelse | Plassering |
|---|---|---|
| 2.4 Dekk/Felger | kantkjørt felg | |

2.4 Kantkjørt felg

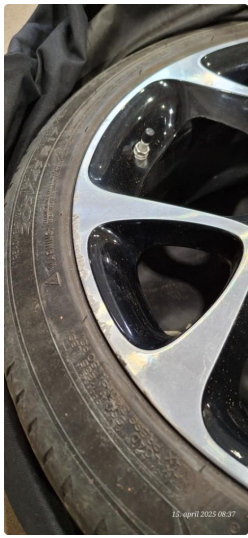
2.4 Kantkjørt felg

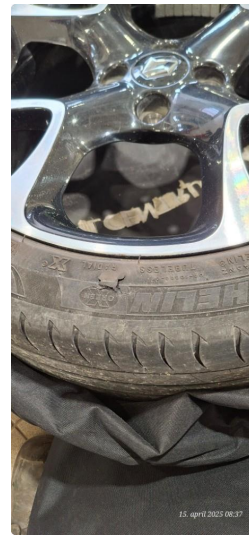
2.4 Kantkjørt felg

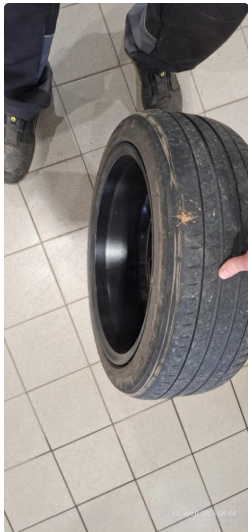
| Punkt | Beskrivelse | Plassering |
|---|---|---|
| 2.5 Dekk/Felger | skjev slitasje på sommerdekk | |

2.5 Skjev slitasje på sommerdekk

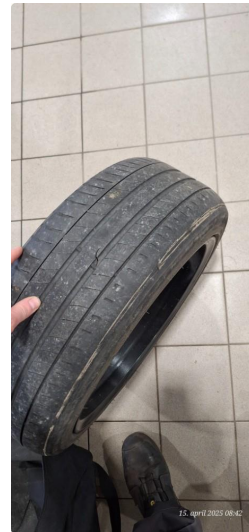
2.5 Skjev slitasje på sommerdekk

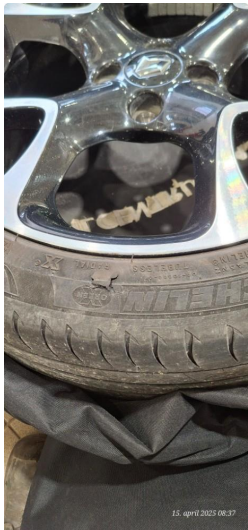
| Punkt | Beskrivelse | Plassering |
|---|---|---|
| 2.6 Dekk/Felger | dekkskade sommerhjul | |

2.6 Dekkskade sommerhjul

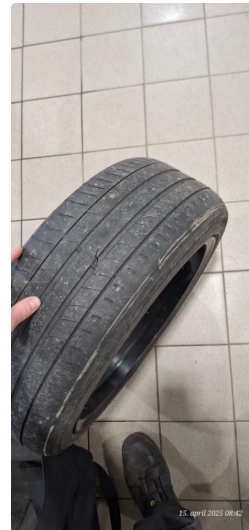
2.6 Dekkskade sommerhjul

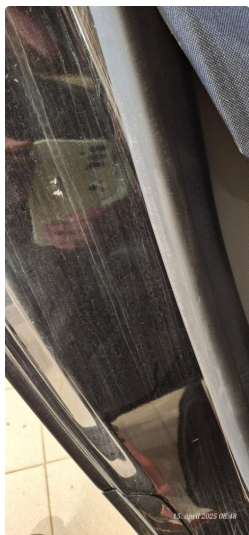
| Punkt | Beskrivelse | Plassering |
|---|---|---|
| 2.9 Døråpning | bulk(er) med lakkskade | |

2.9 Bulk(er) med lakkskade

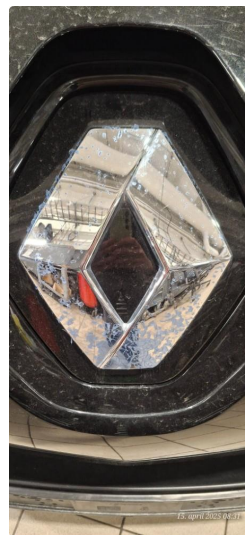
| Punkt | Beskrivelse | Plassering |
|---|---|---|
| 2.10 Grill | øvrige feil | |

2.10 Øvrige feil

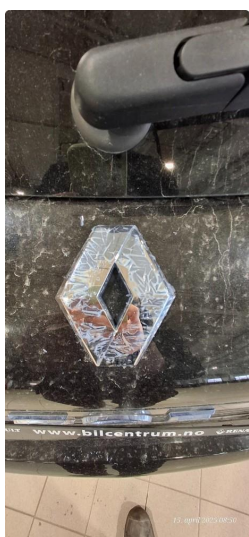
2.10 Øvrige feil

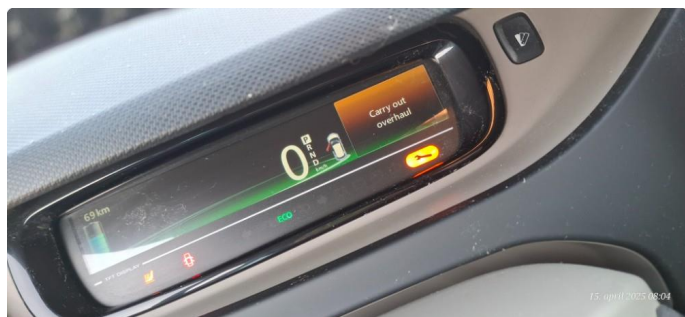
| Punkt | Beskrivelse | Plassering |
|---|---|---|
| 4.1 Service | varsler service | |

4.1 Varsler service

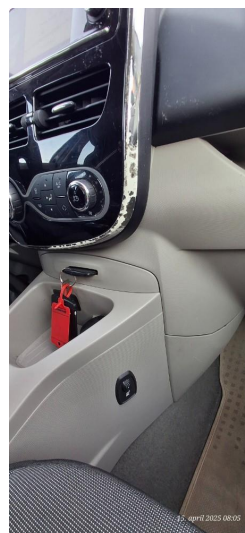
| Punkt | Beskrivelse | Plassering |
|---|---|---|
| 6.1 Dashbord | riper/rift/sprekker | |

6.1 Riper/rift/sprekker

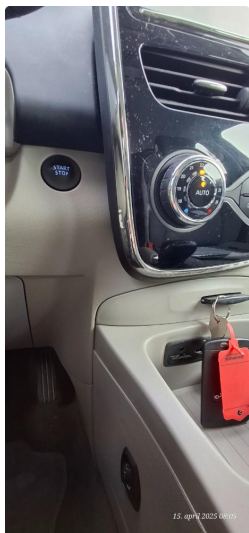
6.1 Riper/rift/sprekker

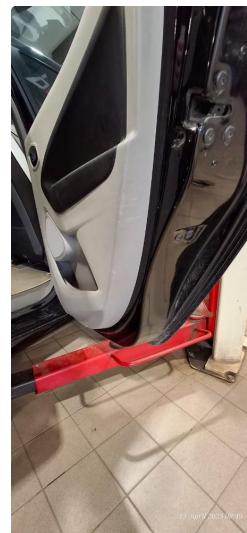
| Punkt | Beskrivelse | Plassering |
|---|---|---|
| 6.2 Dørtrekk | slitt/ripe(r) | |

6.2 Slitt/ripe(r)

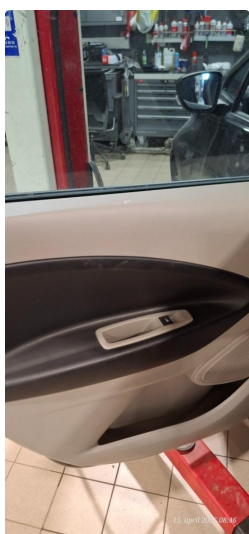
6.2 Slitt/ripe(r)
