**OPEL MOKKA X 136 HK MANUELL 4WD**
**TESTDATO: 19.06.2025**
**KODE: 1742902**

**VH84644**

NBF Tilstandsrapport er utarbeidet av Norges Bilbransjeforbund og Forbrukerrådet.

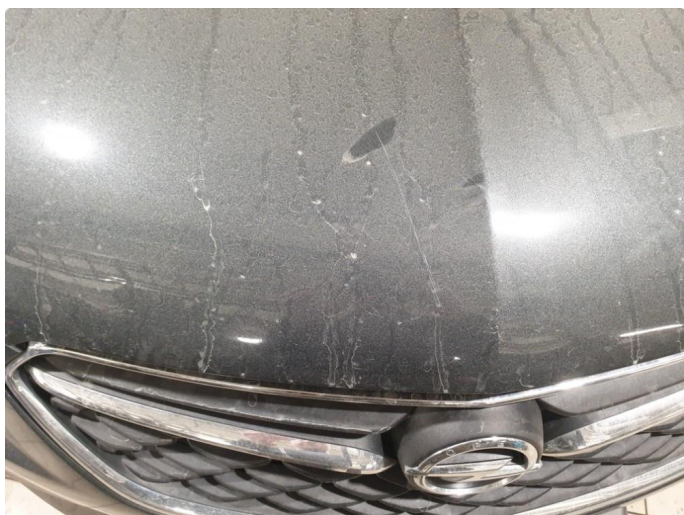
| Punkt | | Beskrivelse | Plassering |
|---|---|---|---|
| 1.1 | Panser | ripe(r) | |

1.1 Ripe(r)

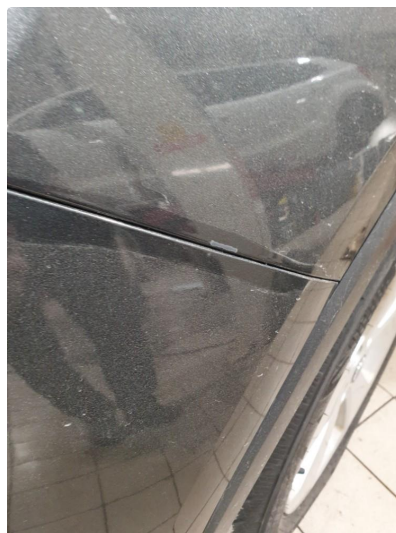
| Punkt | | Beskrivelse | Plassering |
|---|---|---|---|
| 1.2 | Skjermer | ripe(r) | |

1.2 Ripe(r)

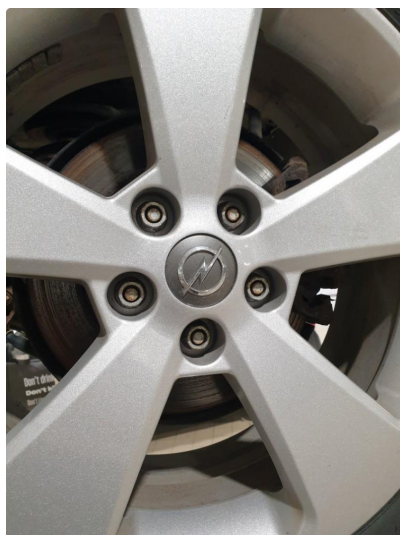
| Punkt | | Beskrivelse | Plassering |
|---|---|---|---|
| 1.3 | Hjulmuttere/-bolter | øvrige feil, deksel mangler | |

1.3 Øvrige feil, deksel mangler

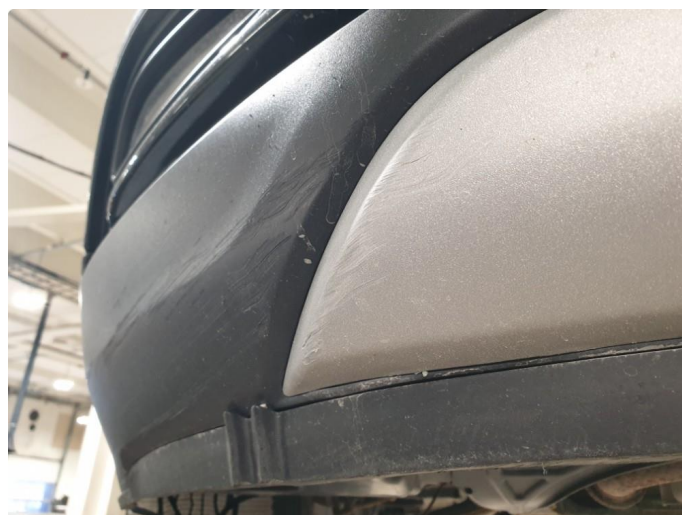
| Punkt | | Beskrivelse | Plassering |
|---|---|---|---|
| 1.4 | Støtfanger | skrubbskader underkant | |

1.4 Skrubbskader underkant
