OPEL AMPERA-E 2WD
TESTDATO: 13.01.2025
KODE: 1612381

EB35448	48 250 KM	28.02.2020 Førstegang registrert	Elektrisk
----------------	------------------	--	------------------

NBF Tilstandsrapport er utarbeidet av Norges Bilbransjeforbund og Forbrukerrådet.

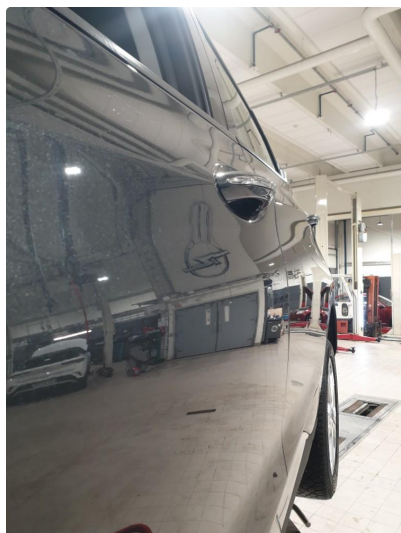
1.1 P-bulk

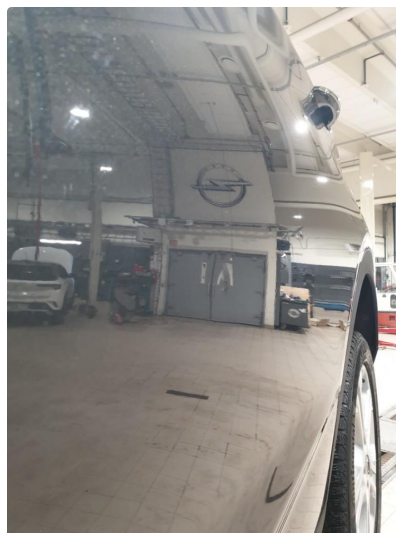
1.1 P-bulk

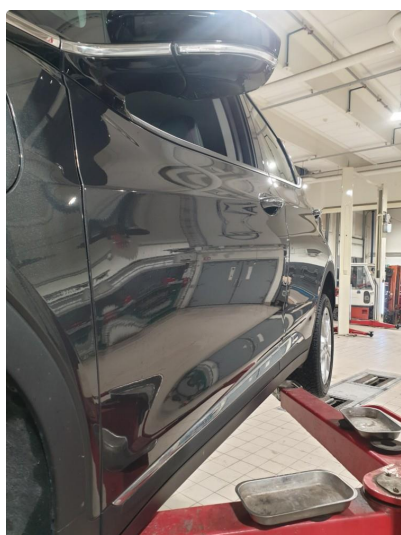
1.1 P-bulk

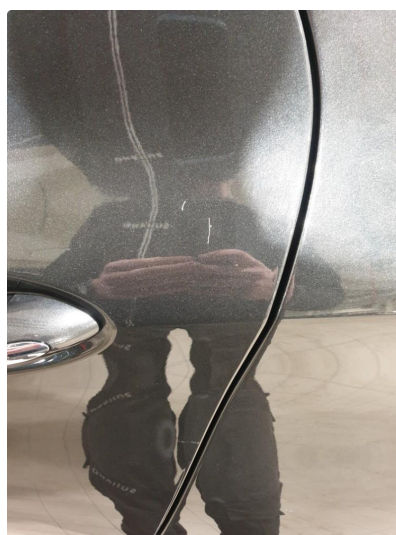
1.1 P-bulk

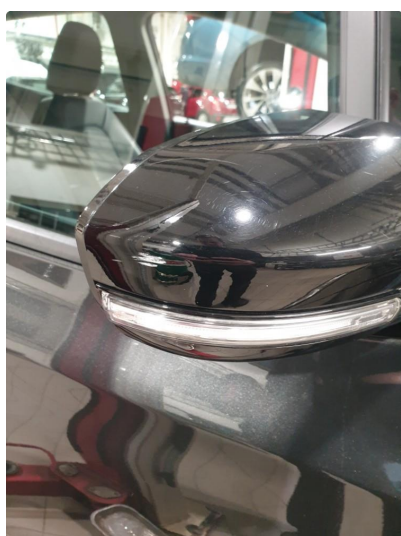
1.2 Speilhus riper

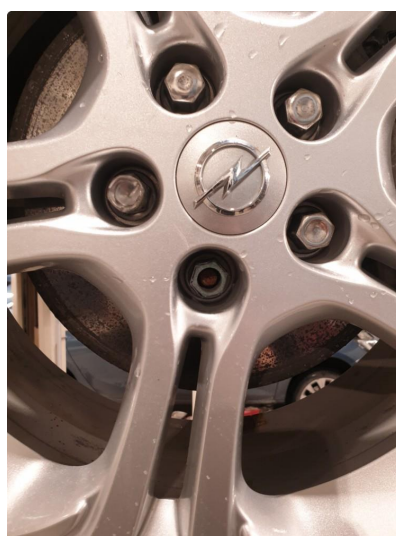
1.3 Kantkjørt felg

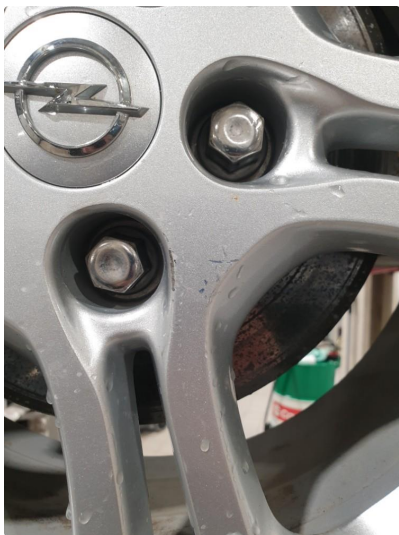
1.3 Kantkjørt felg

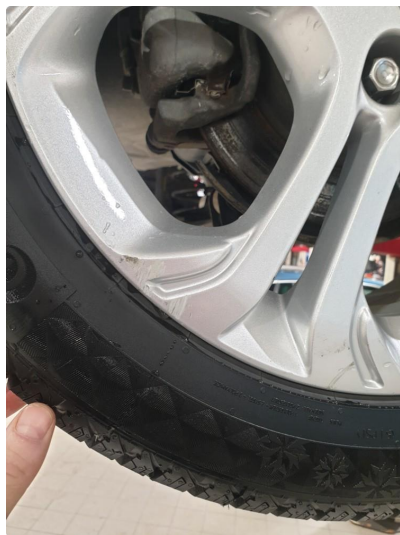
1.3 Kantkjørt felg

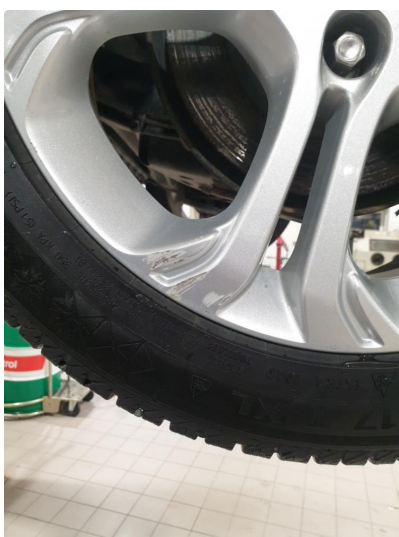
1.3 Kantkjørt felg

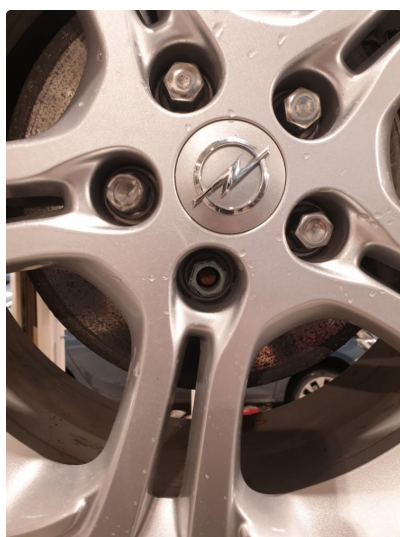
1.4 Øvrige feil

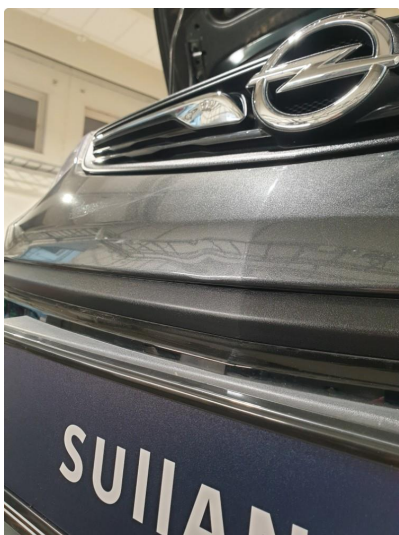
1.5 Bulk

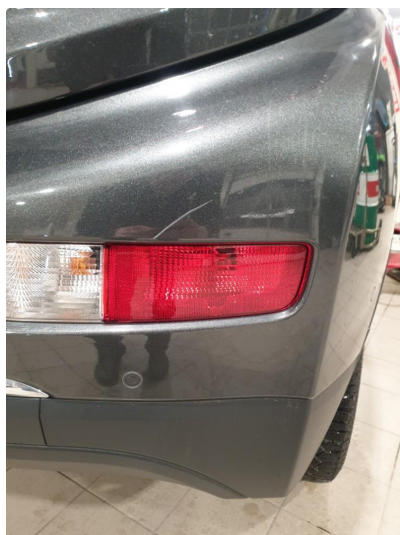
1.6 Ripe(r)

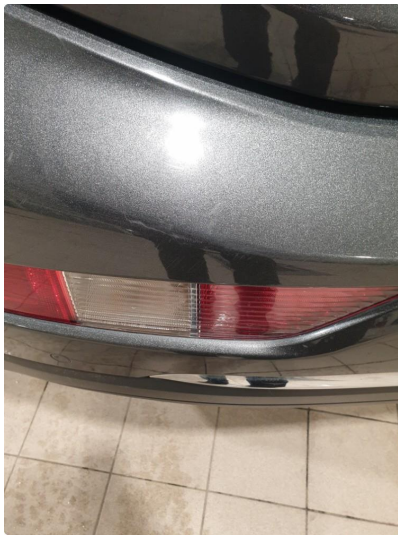
1.6 Ripe(r)

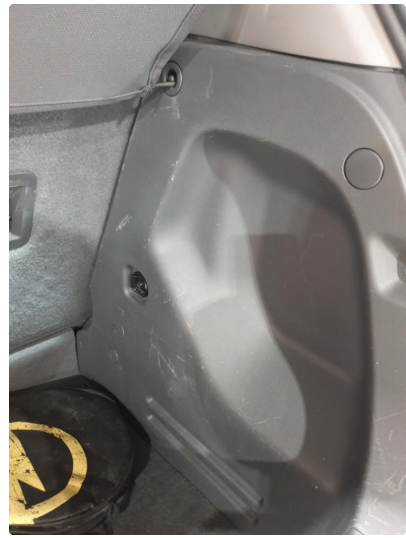
2.1 Bakluketrekke ripe(r)

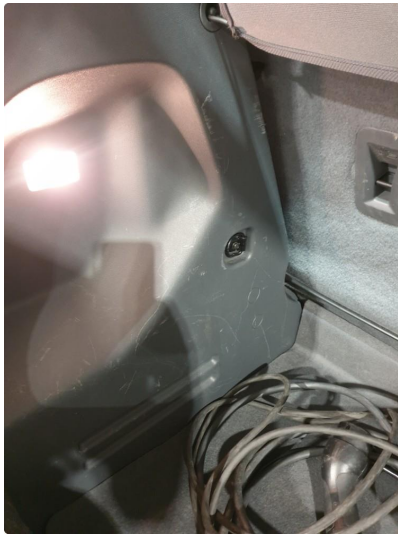
2.1 Bakluketrekke ripe(r)
