**SKODA OCTAVIA 184 HK AUTOMAT 4WD**
**TESTDATO: 10.11.2025**
**KODE: 1905031**

**FT66750**

NBF Tilstandsrapport er utarbeidet av Norges Bilbransjeforbund og Forbrukerrådet.

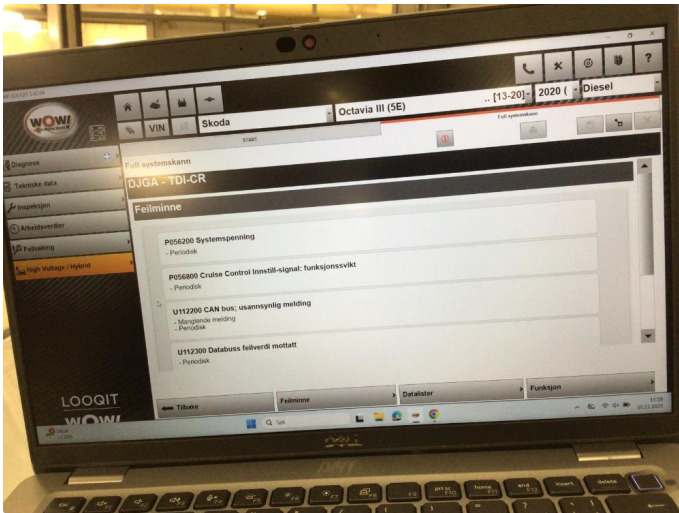
| Punkt | Beskrivelse | Plassering |
|---|---|---|
| 1.1 Diagnose | feilkoder | |

1.1 Feilkoder

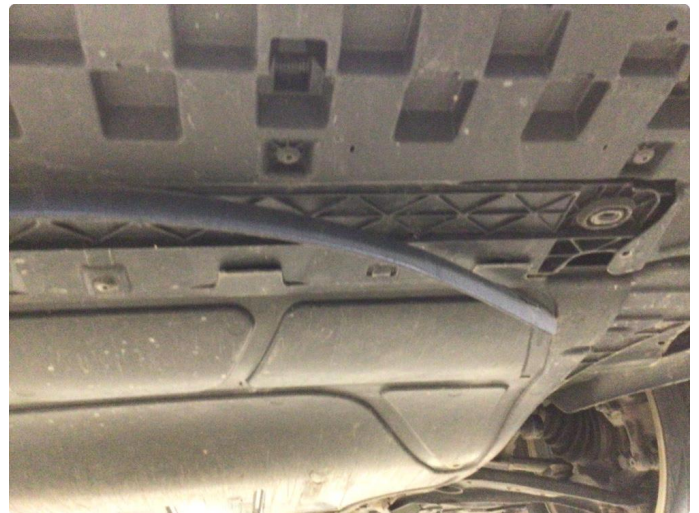
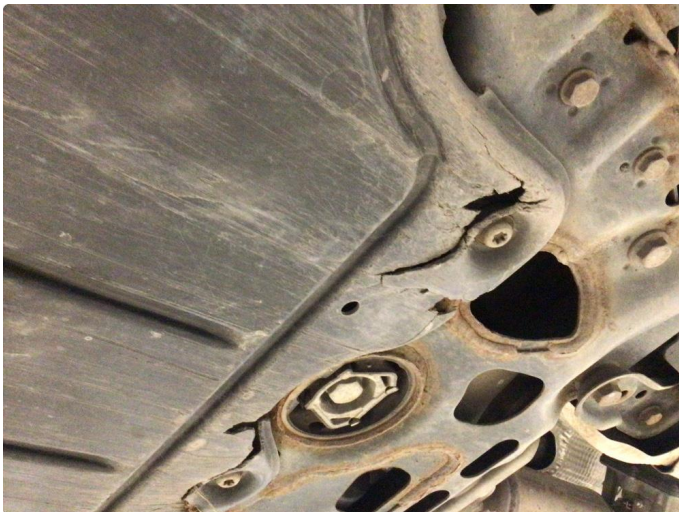
| Punkt | Beskrivelse | Plassering |
|---|---|---|
| 2.1 Under bil | beskyttelsesplate skadet/mangler | foran |

2.1 Beskyttelsesplate skadet/mangler

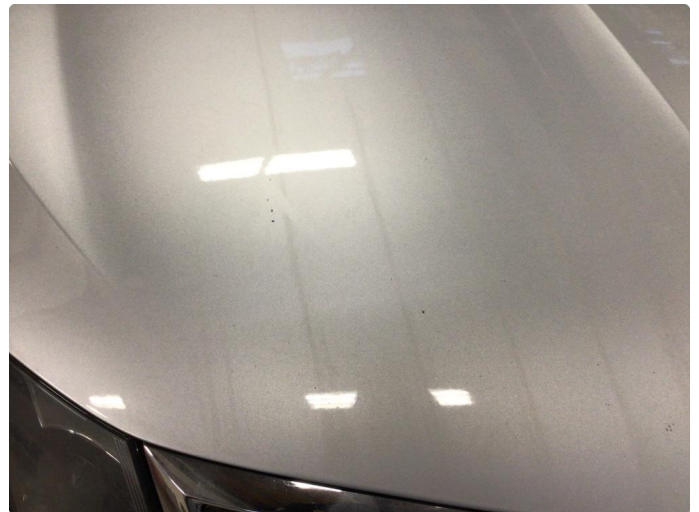
| Punkt | Beskrivelse | Plassering |
|---|---|---|
| 2.2 Panser | steinsprut | |

2.2 Steinsprut

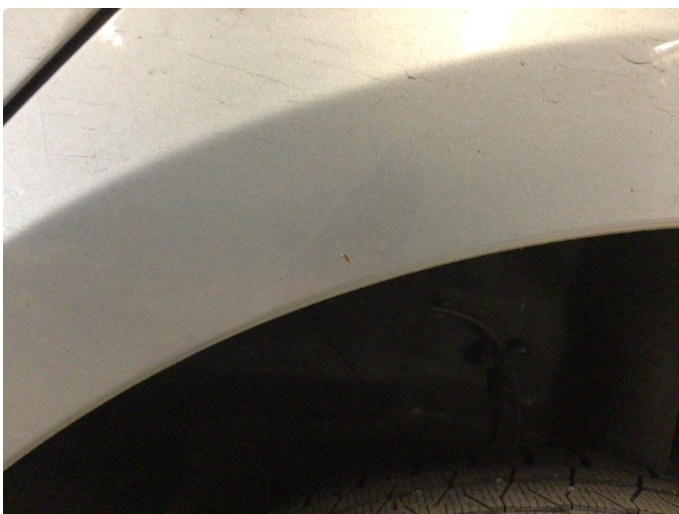
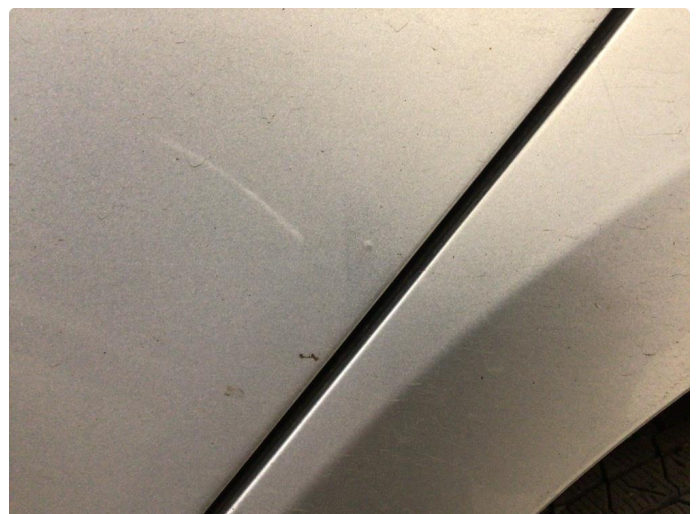
| Punkt | Beskrivelse | Plassering |
|---|---|---|
| 2.3 Skjermer | steinsprut | |

2.3 Steinsprut

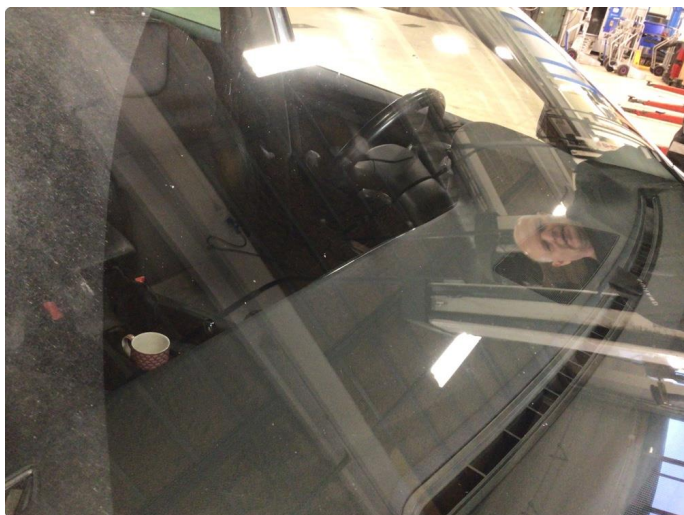
| Punkt | Beskrivelse | Plassering |
|---|---|---|
| 2.4 Frontvindu | øvrige feil | |

2.4 Øvrige feil

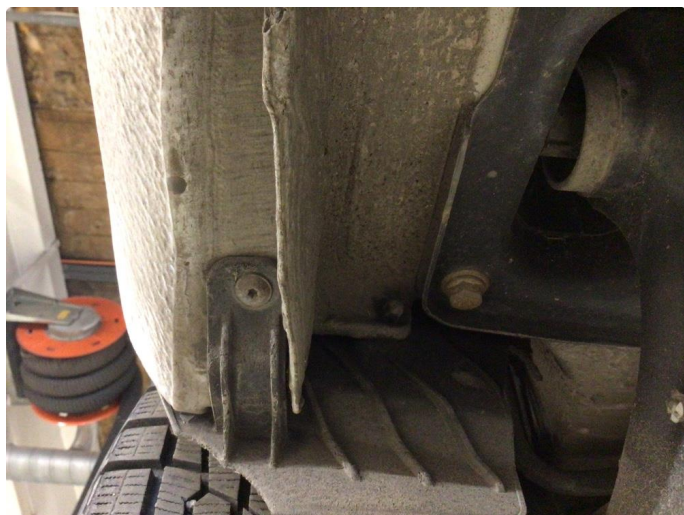
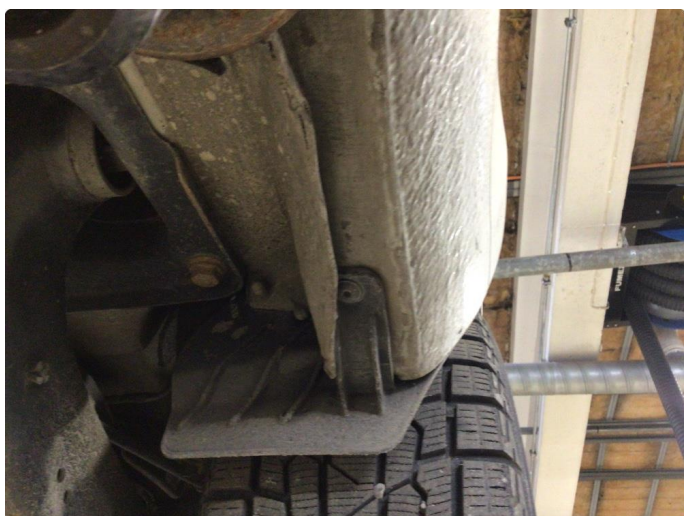
| Punkt | Beskrivelse | Plassering |
|---|---|---|
| 2.5 Kanal | bulk | |

2.5 Bulk
