HYUNDAI KONA 2WD

TESTDATO: 05.11.2025

ED71412

NBF Tilstandsrapport er utarbeidet av Norges Bilbransjeforbund og Forbrukerrådet.

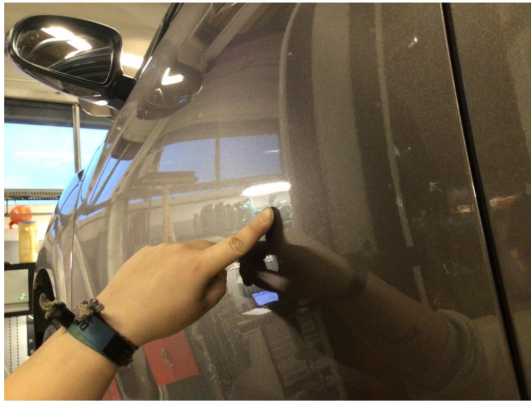
| Punkt | | Beskrivelse | Plassering |
|---|---|---|---|
| 1.1 | Lakk | øvrig feil | |

1.1 Øvrige feil

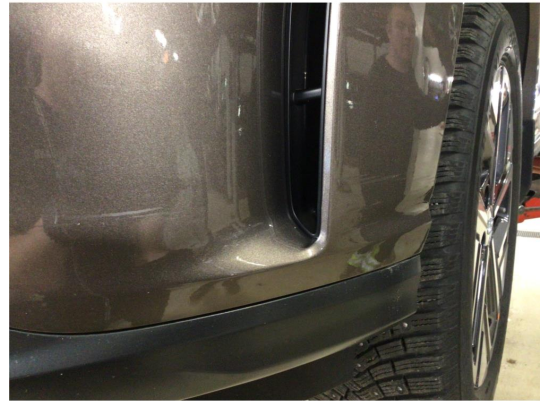
1.1 Øvrige feil
