MITSUBISHI MITSUBISHI L200 150 HK AUTOMAT 4WD

TESTDATO: 22.01.2026

HK14372

CHASSISNR: MMCJLKL60LH014859

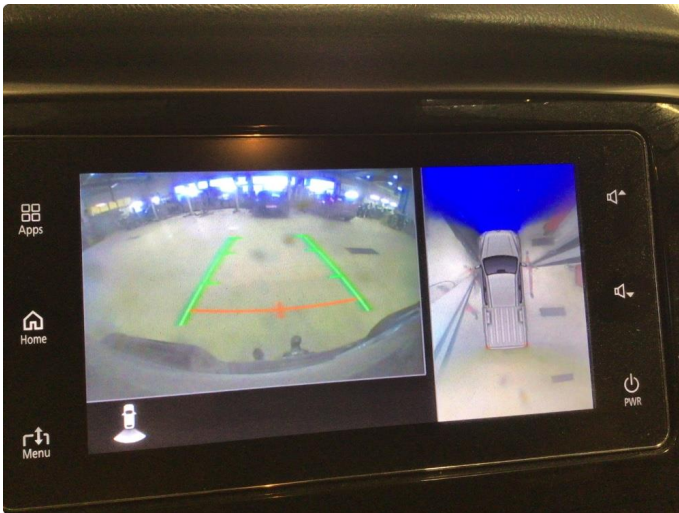
## 1.1 Øvrige feil

| Punkt | | Beskrivelse | Plassering |
|---|---|---|---|
| 1.1 | Instrumenter og brytere | øvrige feil | |
