TOYOTA TOYOTA COROLLA 2WD

TESTDATO: 26.11.2025

CF98635

NBF Tilstandsrapport er utarbeidet av Norges Bilbransjeforbund og Forbrukerrådet.

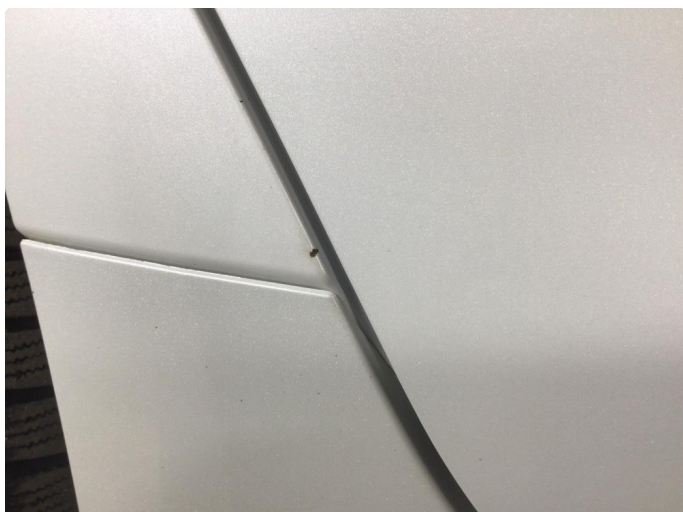
| Punkt | | Beskrivelse | Plassering |
|---|---|---|---|
| 1.1 | Skjermer | steinsprut med rust | |

1.1 Steinsprut med rust

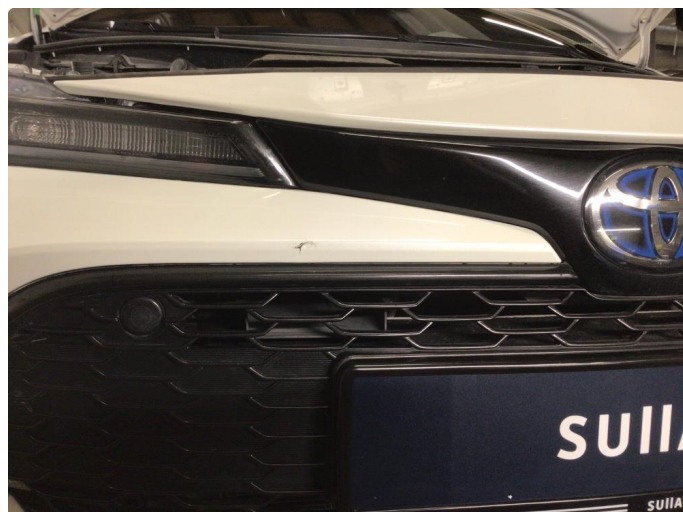
| Punkt | | Beskrivelse | Plassering |
|---|---|---|---|
| 1.2 | Støtfanger | bulk med lakkskade | |

1.2 Bulk med lakkskade

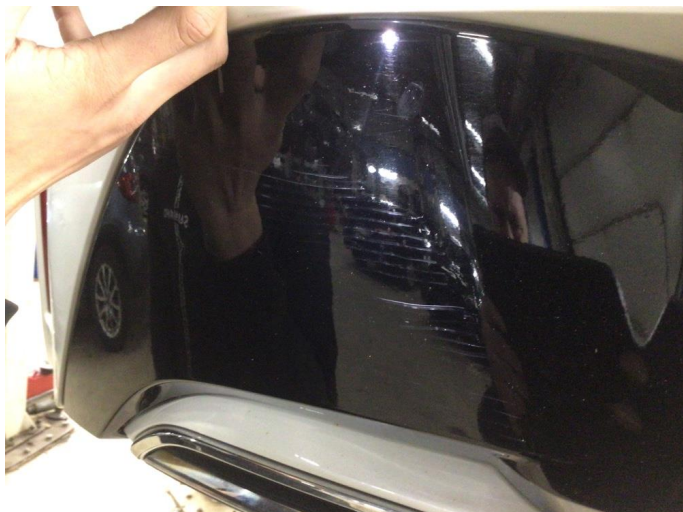
| Punkt | | Beskrivelse | Plassering |
|---|---|---|---|
| 1.3 | Støtfanger | ripe(r) | |

1.3 Ripe(r)

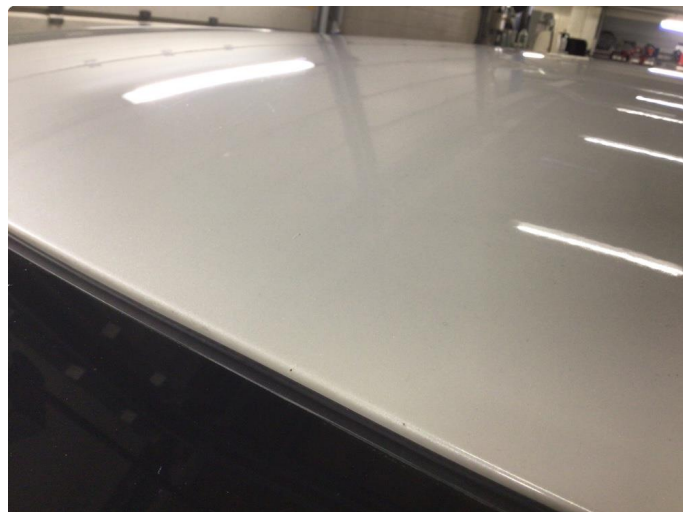
| Punkt | | Beskrivelse | Plassering |
|---|---|---|---|
| 1.4 | Tak | steinsprut med rust | |

1.4 Steinsprut med rust

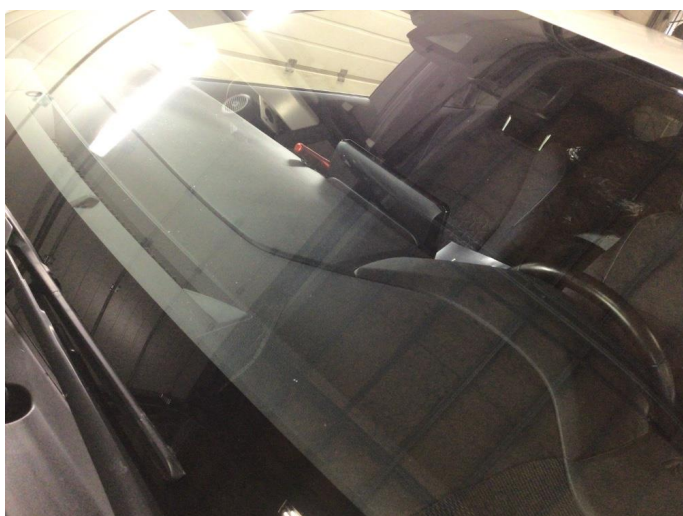
| Punkt | | Beskrivelse | Plassering |
|---|---|---|---|
| 1.5 | Frontvindu | steinsprut | |

1.5 Steinsprut

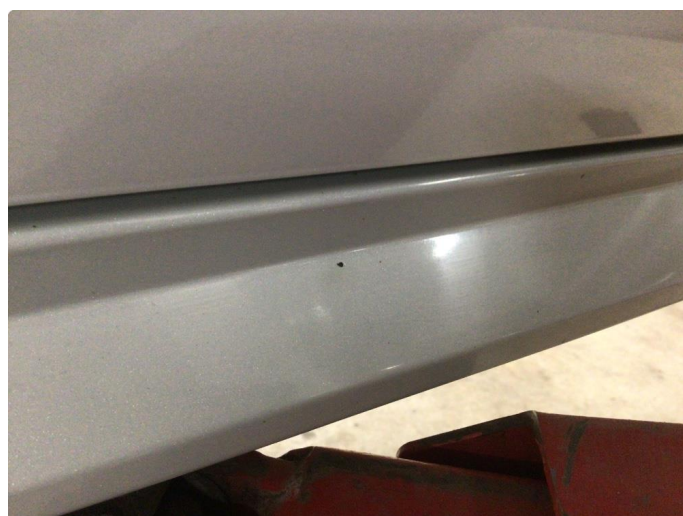
| Punkt | | Beskrivelse | Plassering |
|---|---|---|---|
| 1.6 | Kanal | stensprut | |

1.6 Stensprut

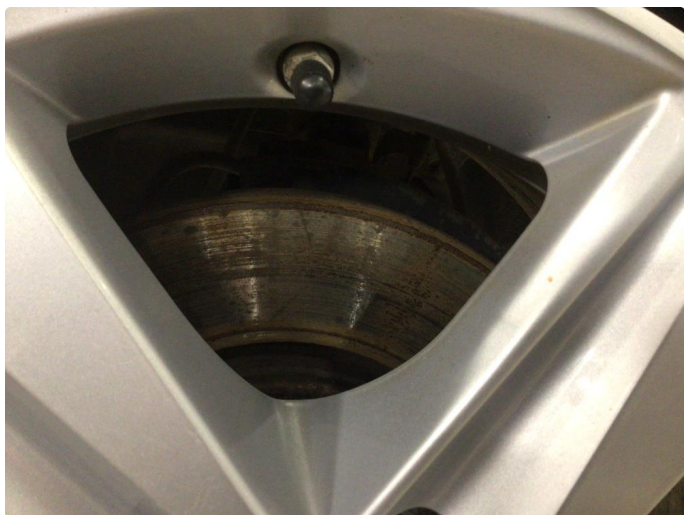
| Punkt | | Beskrivelse | Plassering |
|---|---|---|---|
| 2.1 | Skiver | rust | |

2.1 Rust

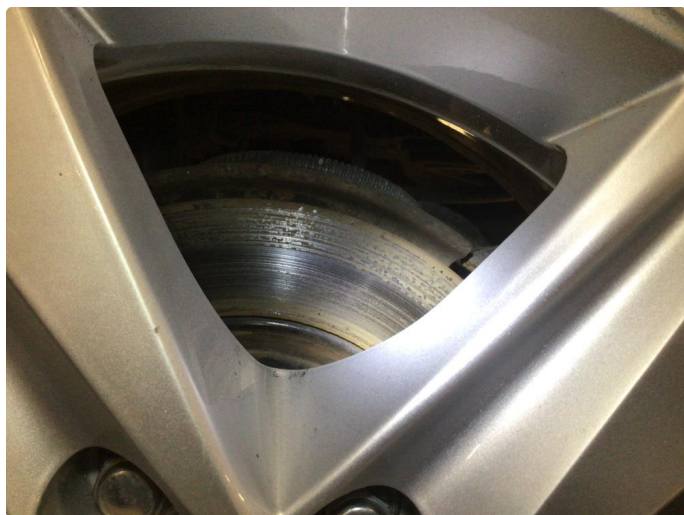
| Punkt | | Beskrivelse | Plassering |
|---|---|---|---|
| 2.2 | Skiver | rust | |

2.2 Rust
