**VOLVO V70 163 HK MANUELL 2WD**
**TESTDATO: 25.11.2025**
**KODE: 1938161**

**DN85102**

NBF Tilstandsrapport er utarbeidet av Norges Bilbransjeforbund og Forbrukerrådet.

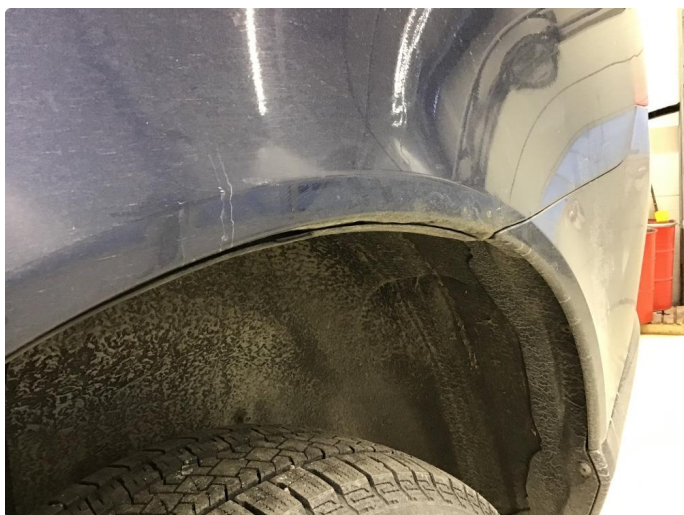
| Punkt | | Beskrivelse | Plassering |
|---|---|---|---|
| 1.1 | Skjermer | rust | |

1.1 Rust

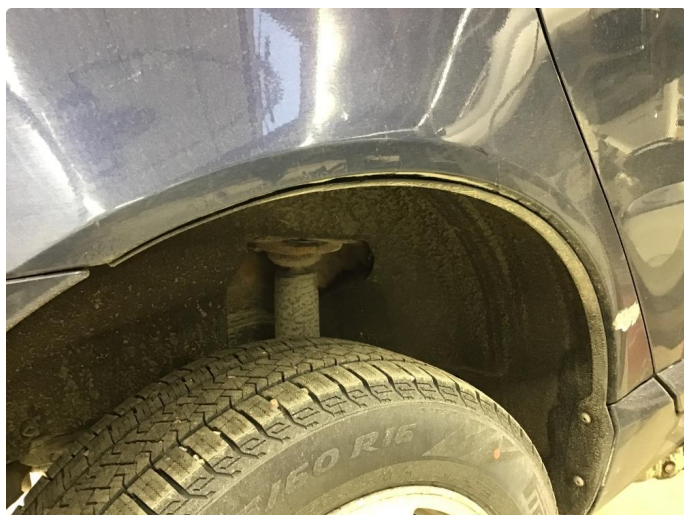
1.1 Rust

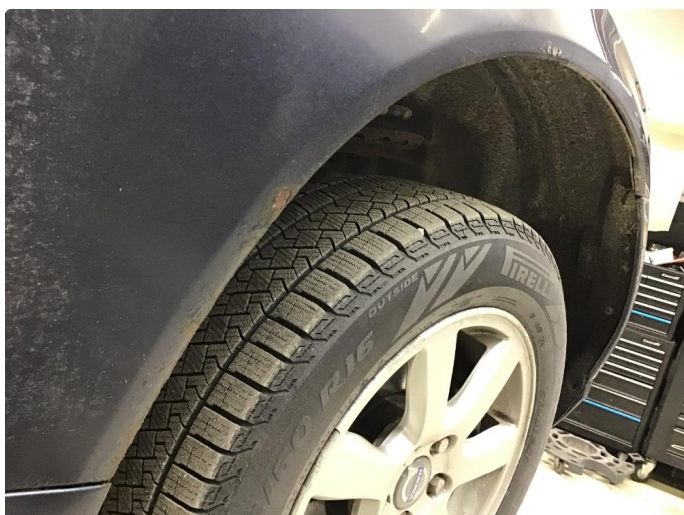
1.1 Rust

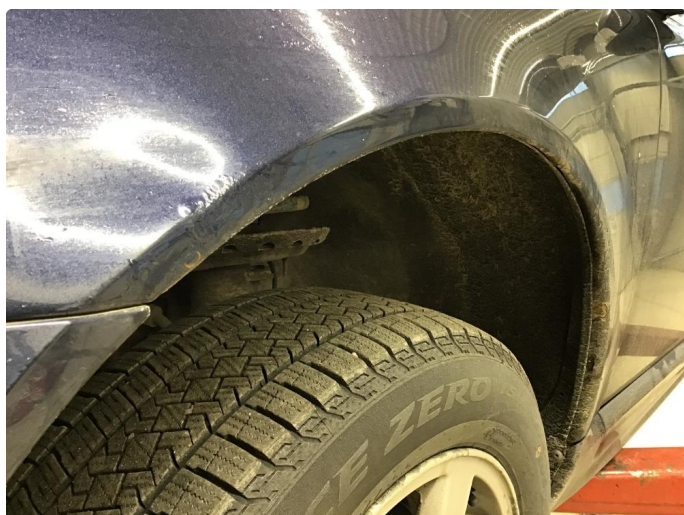
1.1 Rust

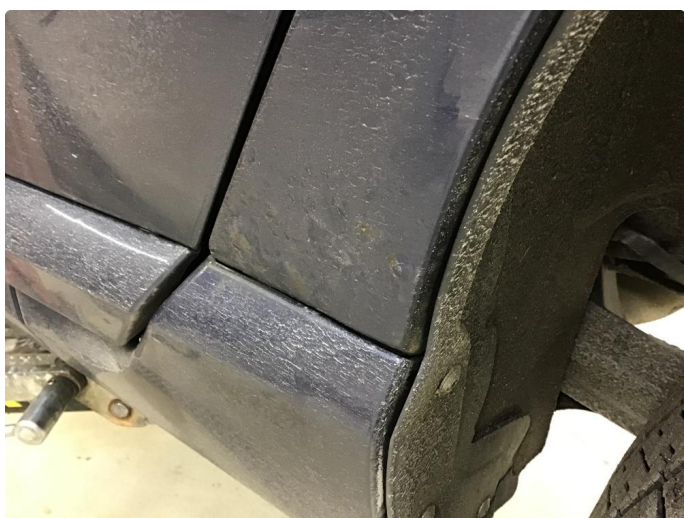
1.1 Rust

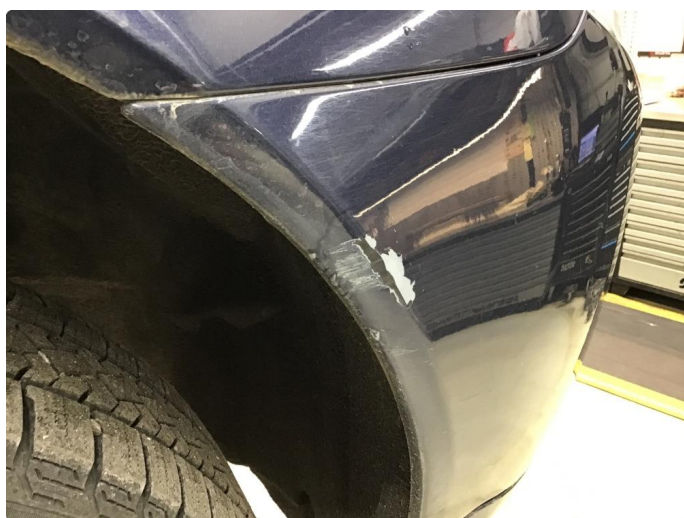
| Punkt | | Beskrivelse | Plassering |
|---|---|---|---|
| 1.2 | Støtfanger | ripe(r) ned til grunning | |

1.2 Ripe(r) ned til grunning

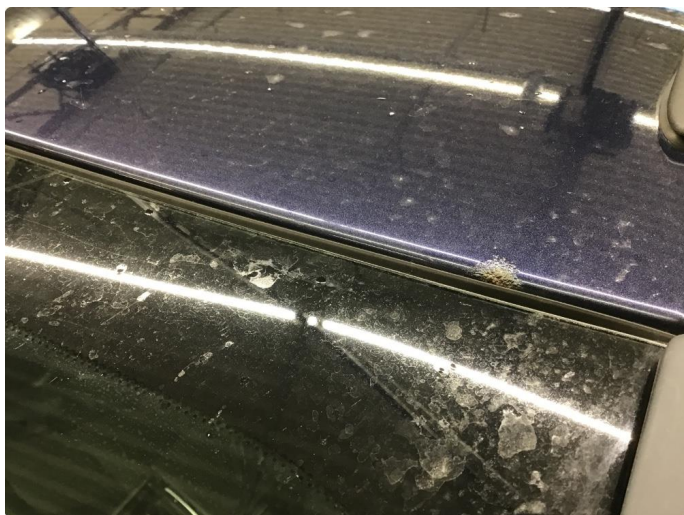
| Punkt | | Beskrivelse | Plassering |
|---|---|---|---|
| 1.3 | Tak | steinsprut med rust | |

1.3 Steinsprut med rust

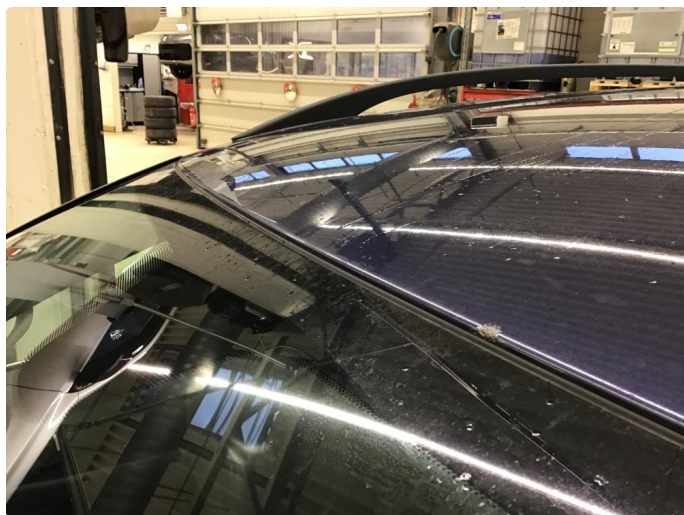
1.3 Steinsprut med rust

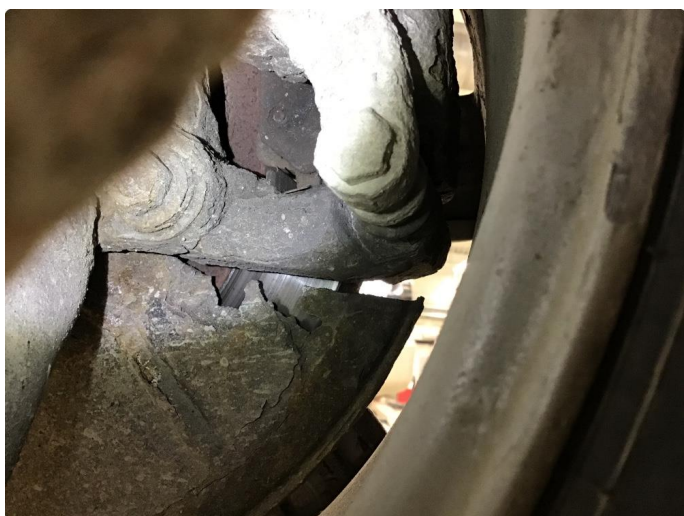
| Punkt | | Beskrivelse | Plassering |
|---|---|---|---|
| 2.1 | Skiver | utslitte skiver og klosser | |

2.1 Utslitte skiver og klosser

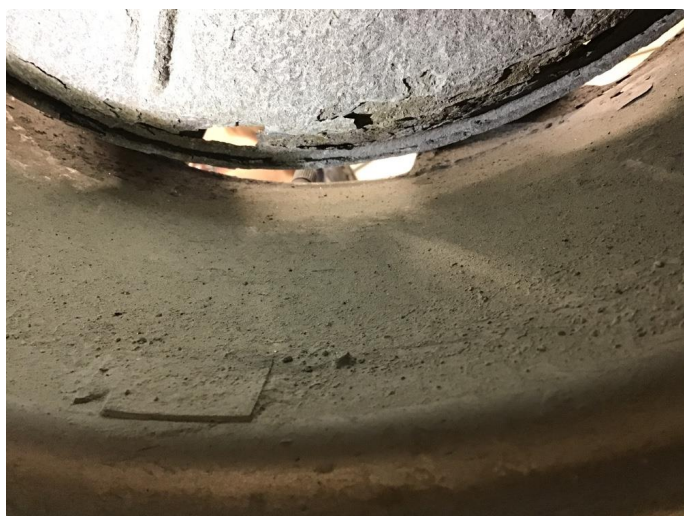
| Punkt | | Beskrivelse | Plassering |
|---|---|---|---|
| 2.2 | Bremseeskjold | gjennomrustet | |

2.2 Gjennomrustet

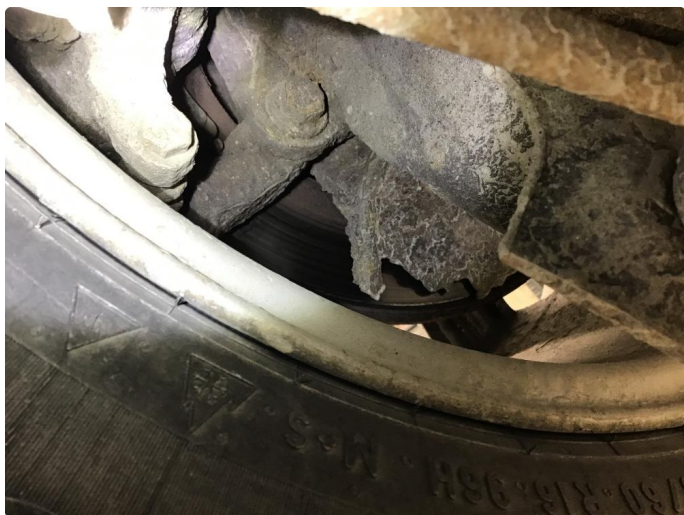
2.2 Gjennomrustet
