NISSAN NISSAN LEAF 30KWH 2WD

TESTDATO: 28.01.2026

NBF Tilstandsrapport er utarbeidet av Norges Bilbransjeforbund og Forbrukerrådet.

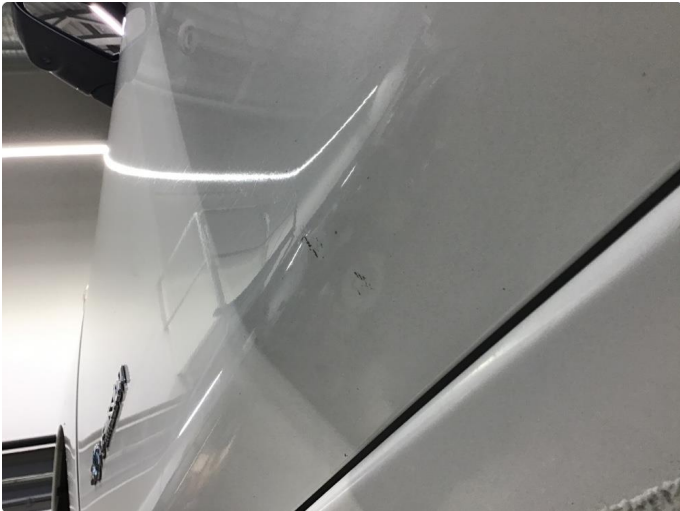
| Punkt | | Beskrivelse | Plassering |
|---|---|---|---|
| 1.1 | Dører | Bulk med lakkskade | |

1.1 Bulk med lakkskade

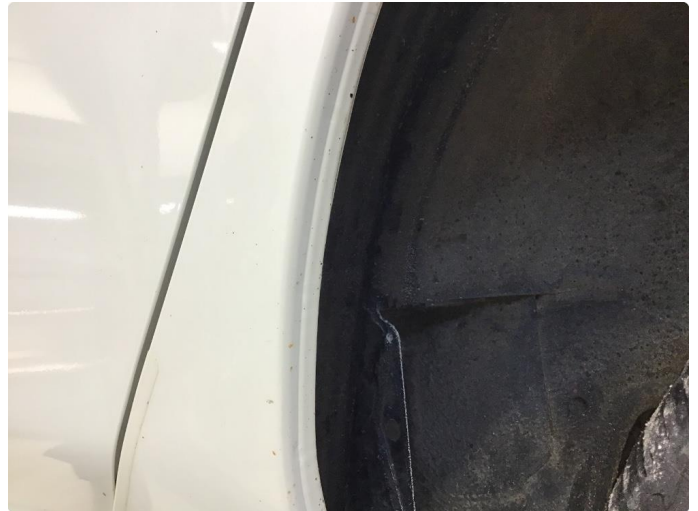
| Punkt | | Beskrivelse | Plassering |
|---|---|---|---|
| 1.2 | Skjermer | Steinsprut | |

1.2 Steinsprut

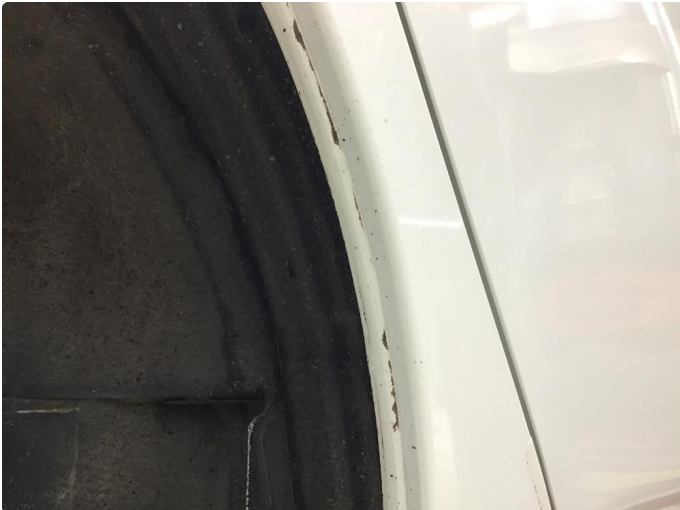
1.2 Steinsprut

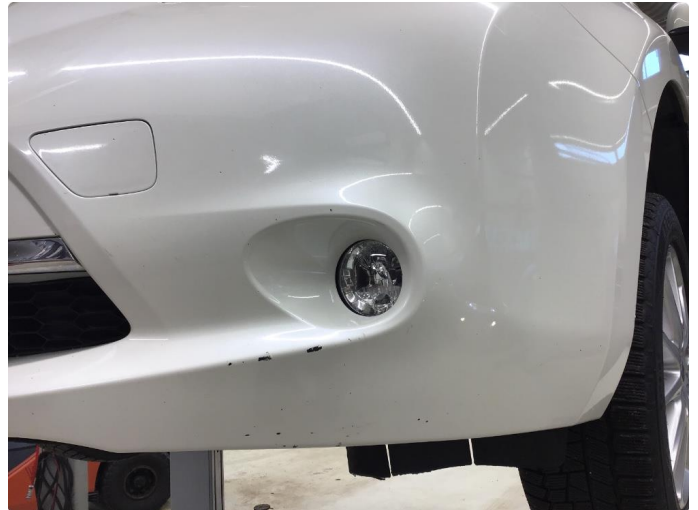
| Punkt | | Beskrivelse | Plassering |
|---|---|---|---|
| 1.3 | Støtfanger | Ripe | |

1.3 Ripe

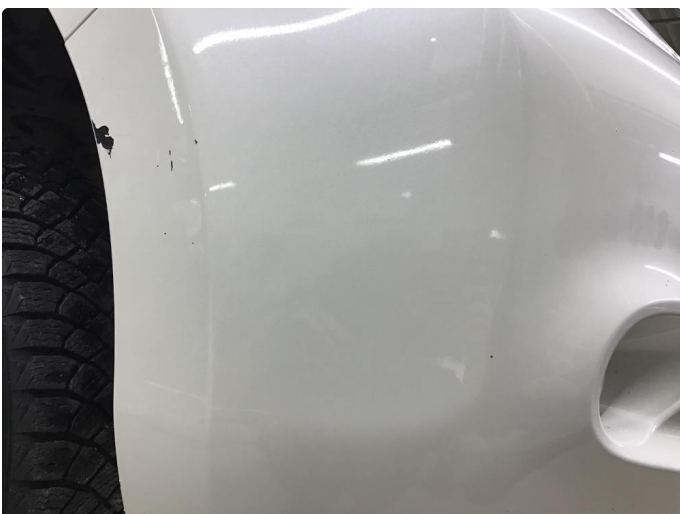
1.3 Ripe

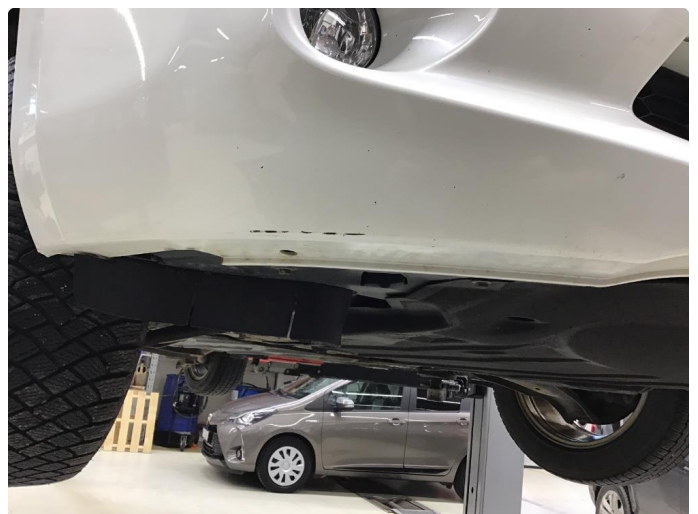
1.3 Ripe

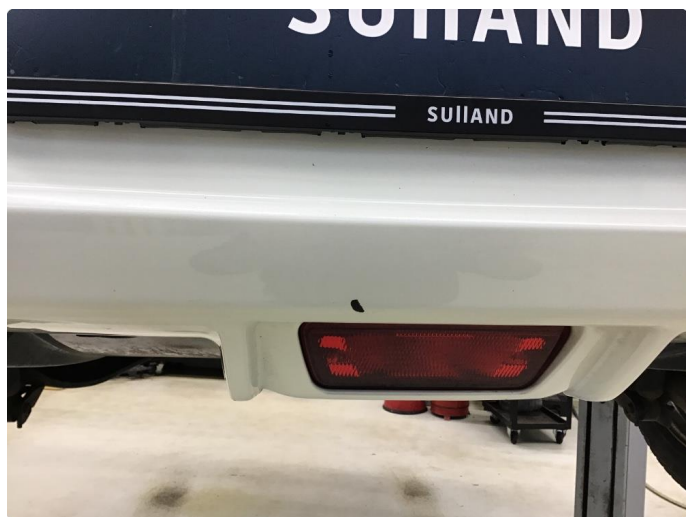
| Punkt | | Beskrivelse | Plassering |
|---|---|---|---|
| 1.4 | Støtfanger | Ripe | |

1.4 Ripe

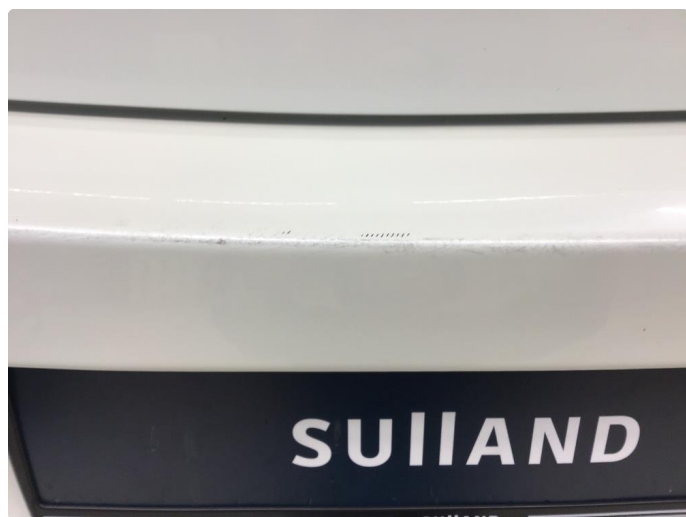
1.4 Ripe

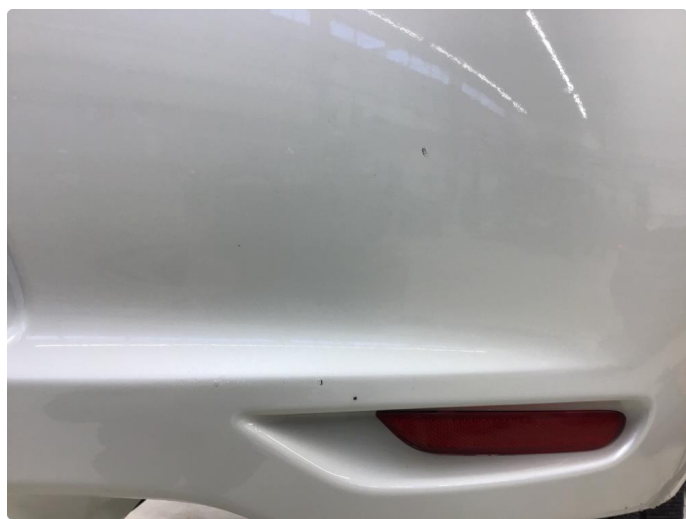
1.4 Ripe
