**TOYOTA TOYOTA AURIS 2WD**
**TESTDATO: 09.02.2026**
**KODE: 1944494**

| CHASSISNR: SB1ZS3JE60E202698 | BRUKTIMPORT: Ja |

NBF Tilstandsrapport er utarbeidet av Norges Bilbransjeforbund og Forbrukerrådet.

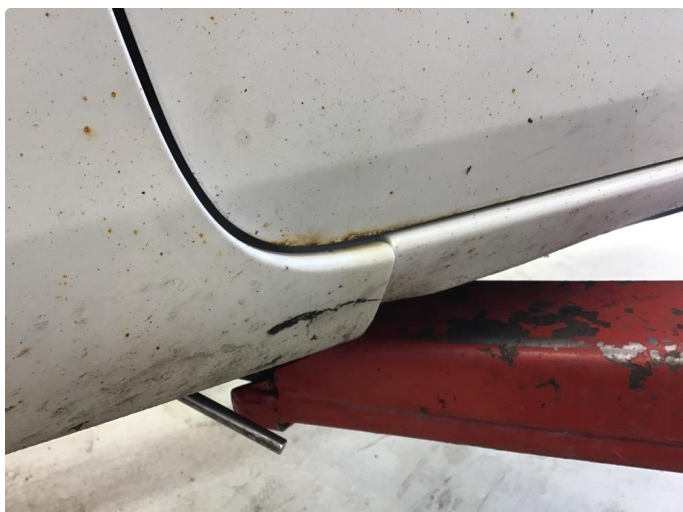
| Punkt | Beskrivelse | Plassering |
|---|---|---|
| 1.1 Lakk | noe korrosjon/rust | |

1.1 Noe korrosjon/rust

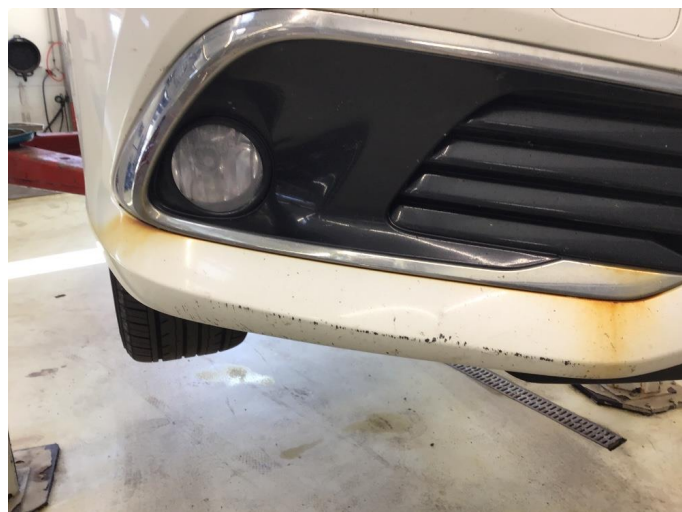
1.1 Noe korrosjon/rust

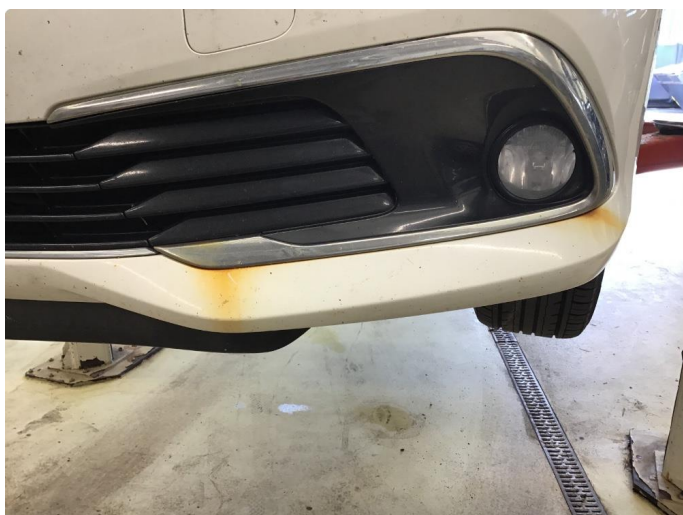
1.1 Noe korrosjon/rust

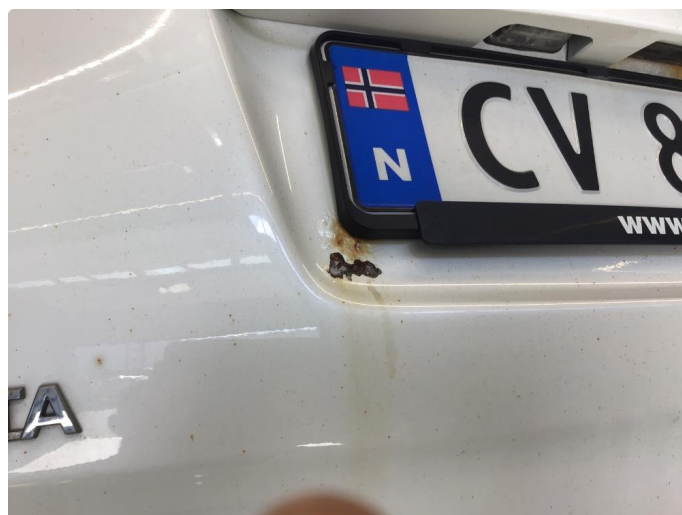
1.1 Noe korrosjon/rust

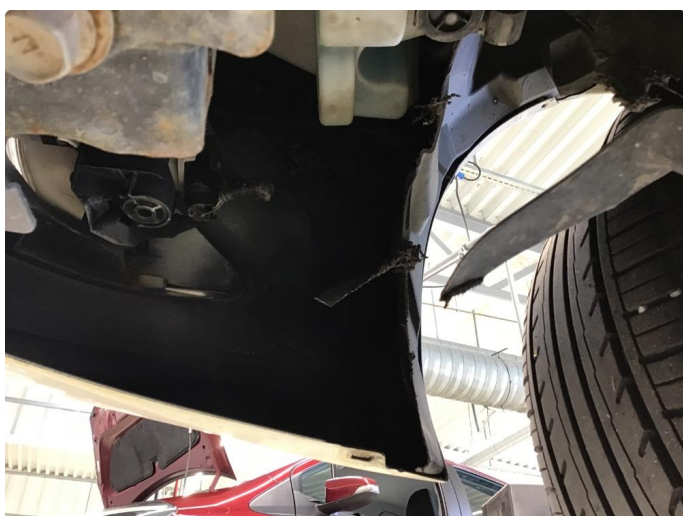
| Punkt | Beskrivelse | Plassering |
|---|---|---|
| 1.2 Skjermer | plasttannerskjerm skadet | |

1.2 Plastinnerskjerm skadet

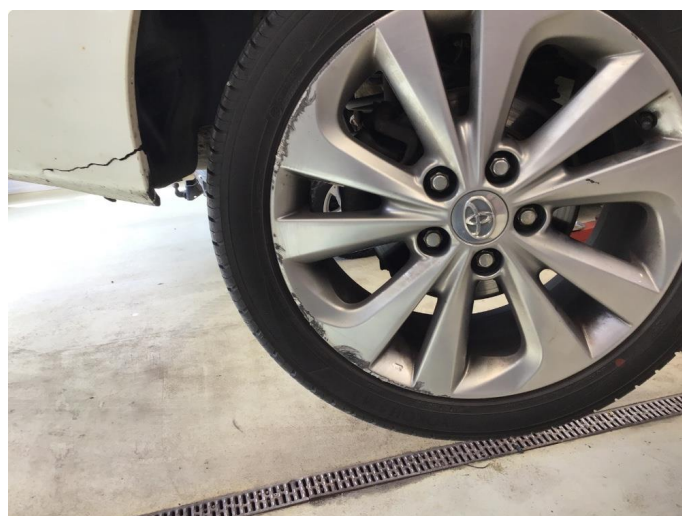
| Punkt | Beskrivelse | Plassering |
|---|---|---|
| 1.3 Dekk/Felger | kantkjørt felg | |

1.3 Kantkjørt felg

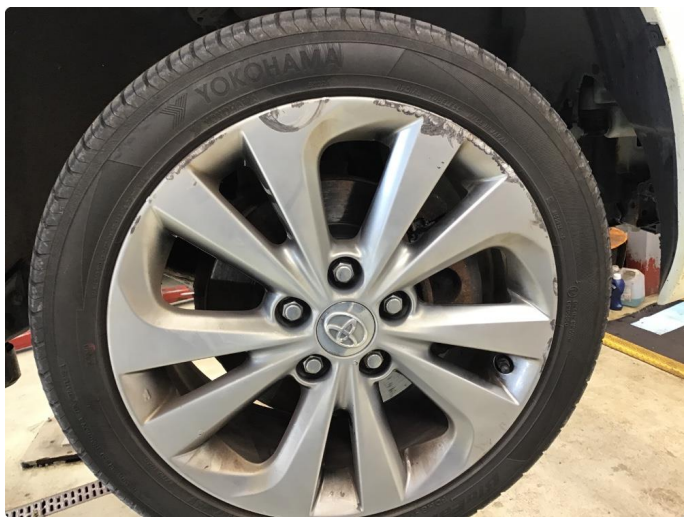
1.3 Kantkjørt felg

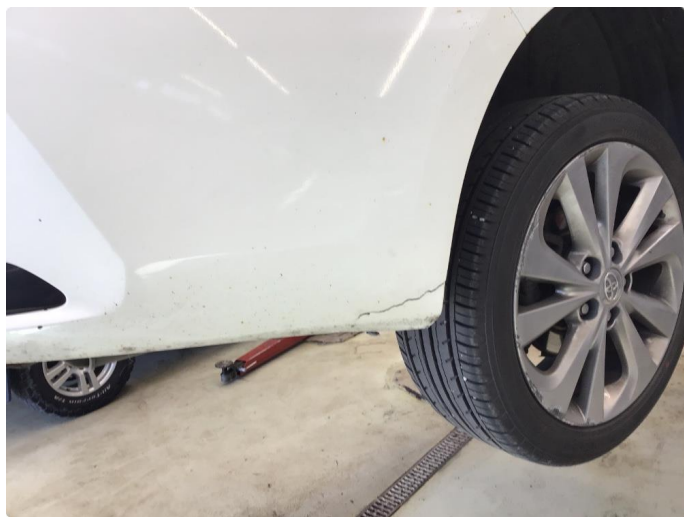
| Punkt | Beskrivelse | Plassering |
|---|---|---|
| 1.4 Støtfanger | skade | |

1.4 Skade

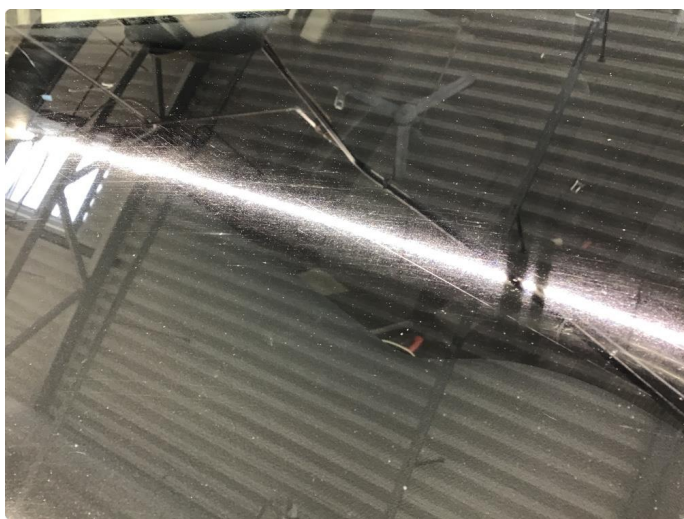
| Punkt | Beskrivelse | Plassering |
|---|---|---|
| 1.5 Frontvindu | sliteriper i synsfelt | |

1.5 Sliteriper i synsfelt

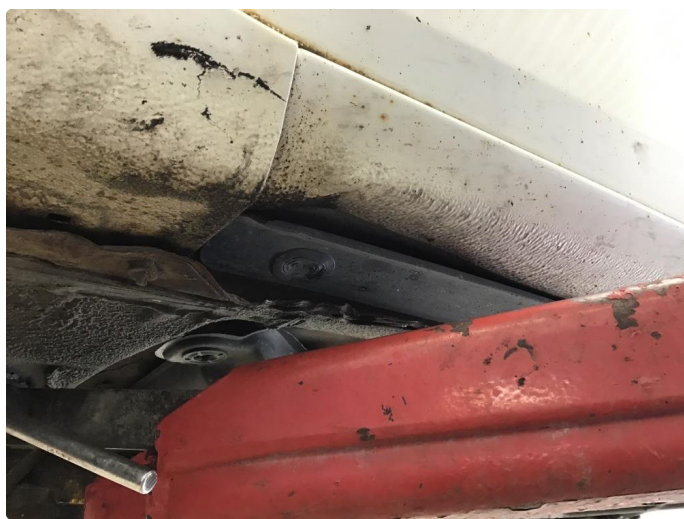
| Punkt | Beskrivelse | Plassering |
|---|---|---|
| 1.6 Kanal | skade | |

1.6 Skade

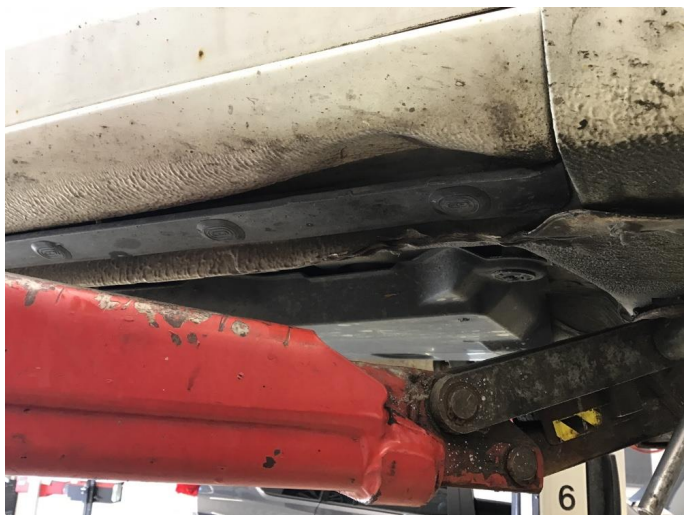
| Punkt | Beskrivelse | Plassering |
|---|---|---|
| 1.7 Kanal | skade | |

1.7 Skade

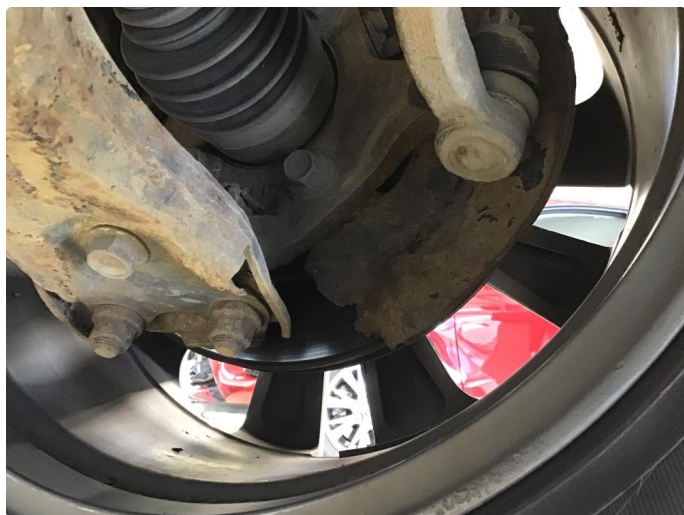
| Punkt | Beskrivelse | Plassering |
|---|---|---|
| 2.1 Bremseskjold | gjennomrustet | |

2.1 Gjennomrustet

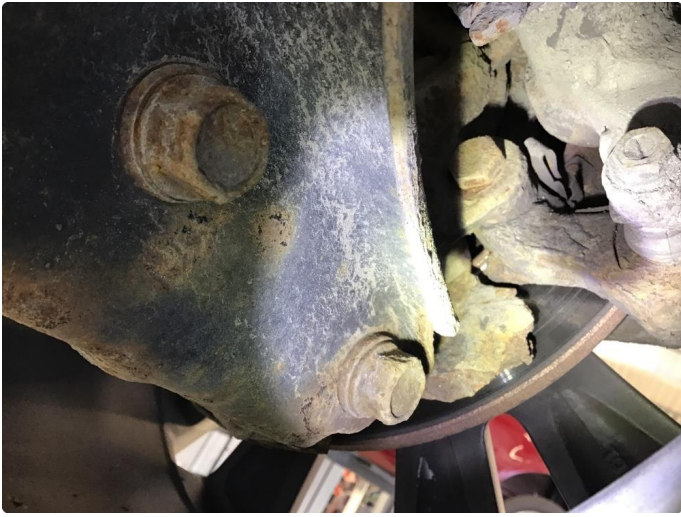
| Punkt | Beskrivelse | Plassering |
|---|---|---|
| 2.2 Bremseskjold | rust | |

2.2 Rust
