TOYOTA TOYOTA COROLLA 2WD

TESTDATO: 20.10.2025

NV75514

NBF Tilstandsrapport er utarbeidet av Norges Bilbransjeforbund og Forbrukerrådet.

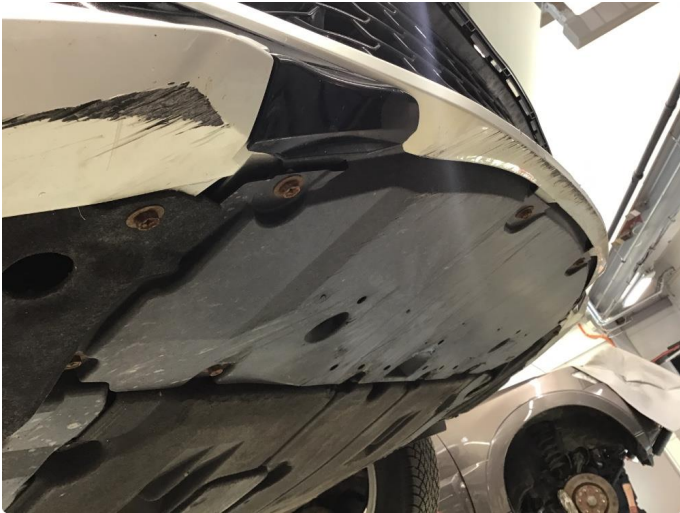
| Punkt | | Beskrivelse | Plassering |
|---|---|---|---|
| 1.1 | Støtfanger | Skrubbskader underkant plast | |

1.1 Skrubbskader underkant plast
