MITSUBISHI MITSUBISHI OUTLANDER 4WD

TESTDATO: 09.02.2026

HB83544

NBF Tilstandsrapport er utarbeidet av Norges Bilbransjeforbund og Forbrukerrådet.

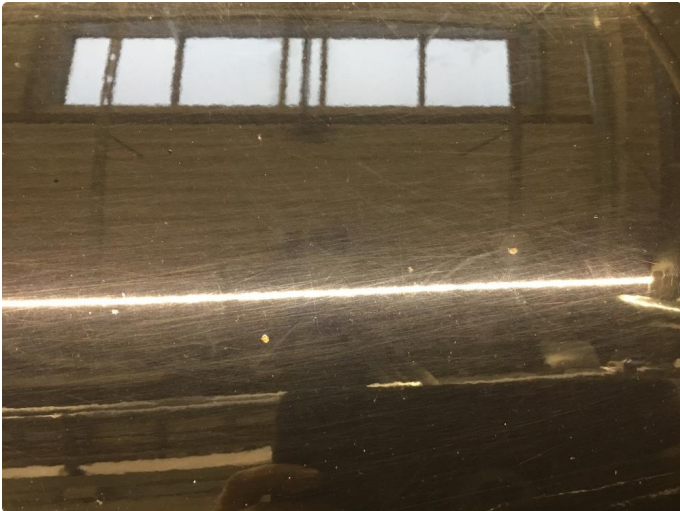
| Punkt | Beskrivelse | Plassering |
|---|---|---|
| 1.1 Panser | noe steinsprut med rust | |

1.1 Noe steinsprut med rust

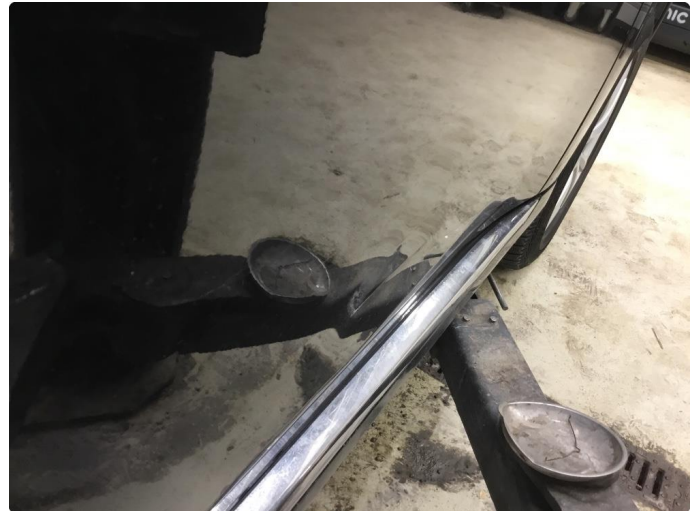
| Punkt | Beskrivelse | Plassering |
|---|---|---|
| 1.2 Dører | bulk | |

1.2 Bulk

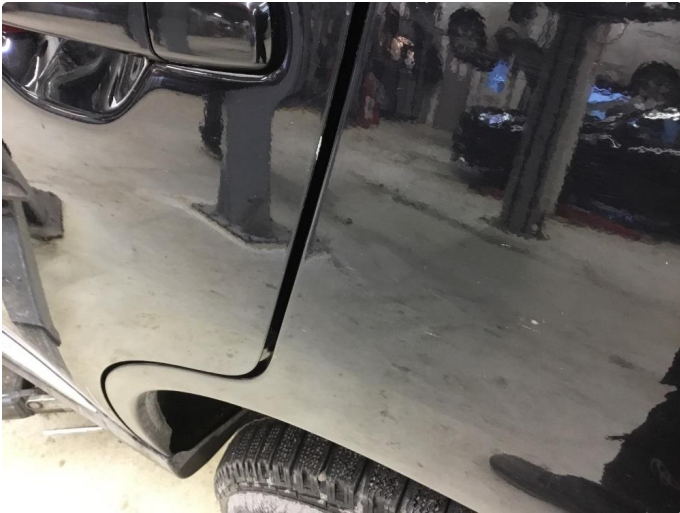
| Punkt | Beskrivelse | Plassering |
|---|---|---|
| 1.3 Skjermer | p-bulk | |

1.3 P-bulk

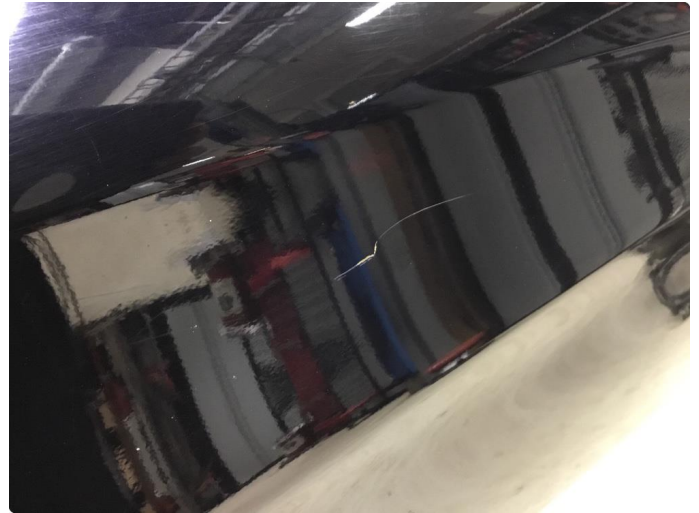
| Punkt | Beskrivelse | Plassering |
|---|---|---|
| 1.4 Skjermer | ripe(r) | |

1.4 Ripe(r)

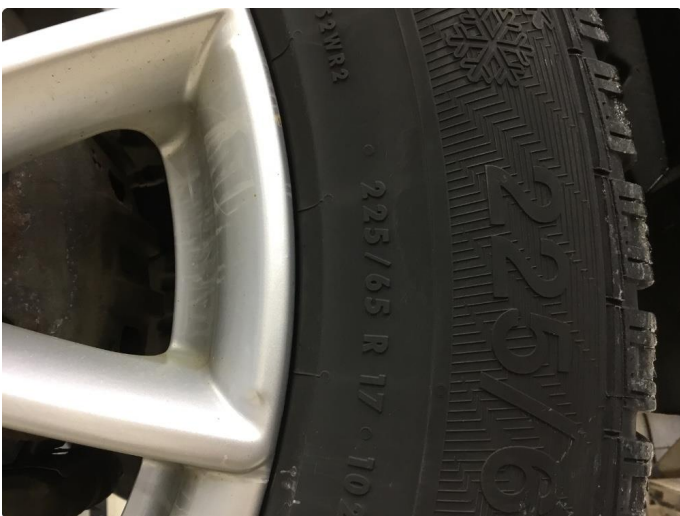
| Punkt | Beskrivelse | Plassering |
|---|---|---|
| 1.5 Dekk/Felger | for liten mønsterdybde vinterdekk | |

1.5 For liten mønsterdybde vinterdekk
