TESTDATO: 27.08.2026

KNAAA817  
OT6071130

NBF Tilstandsrapport er utarbeidet av Norges Bilbransjeforbund og Forbrukerrådet.

## OPPSUMMERT STATUS PÅ KJØRETØY

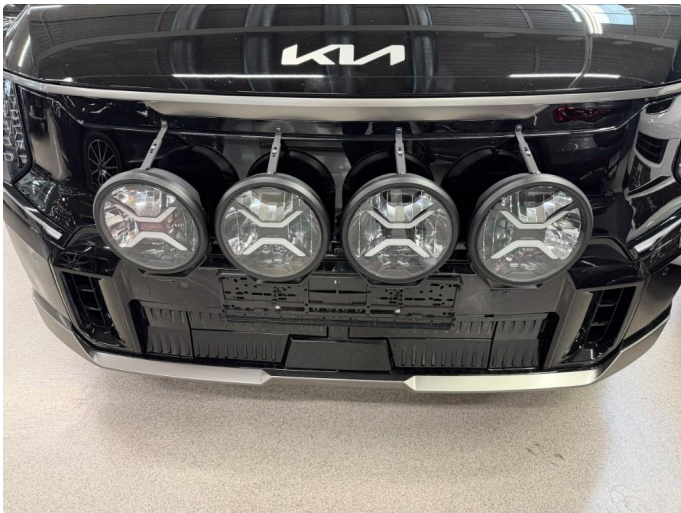
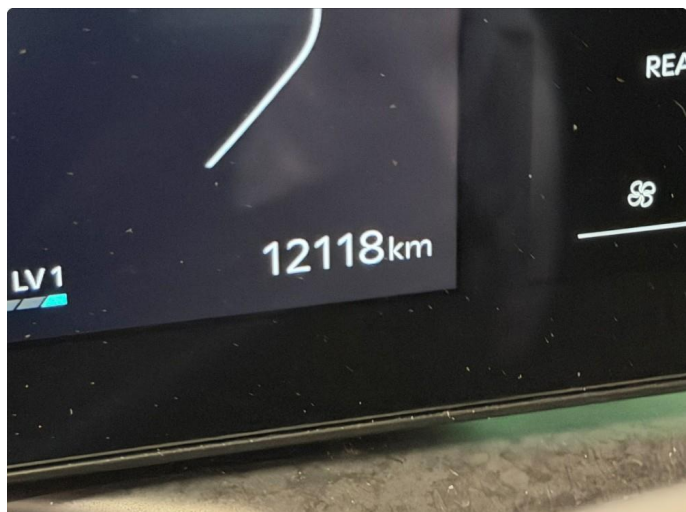
| Punkt | Beskrivelse | Plassering |
|---|---|---|
| 1.1 Støtfanger | Ettermontert frontlys. | |

1.1 Ettermontert frontlys.
