MERCEDES-BENZ CLA 250 E 2WD

TESTDATO: 06.01.2026

BU37639

NBF Tilstandsrapport er utarbeidet av Norges Bilbransjeforbund og Forbrukerrådet.

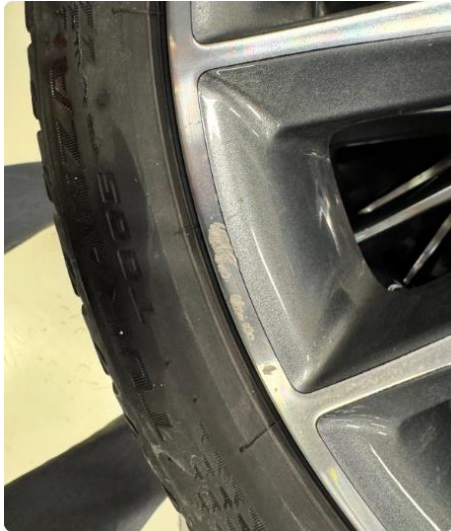
| Punkt | | Beskrivelse | Plassering |
|---|---|---|---|
| 1.1 | Dekk/Felger | Kantkjørt felg - 2 stk. sommerhjul og 1 stk. vinterhjul. | |

1.1 Kantkjørt felg - 2 stk. sommerhjul og 1 stk. vinterhjul.

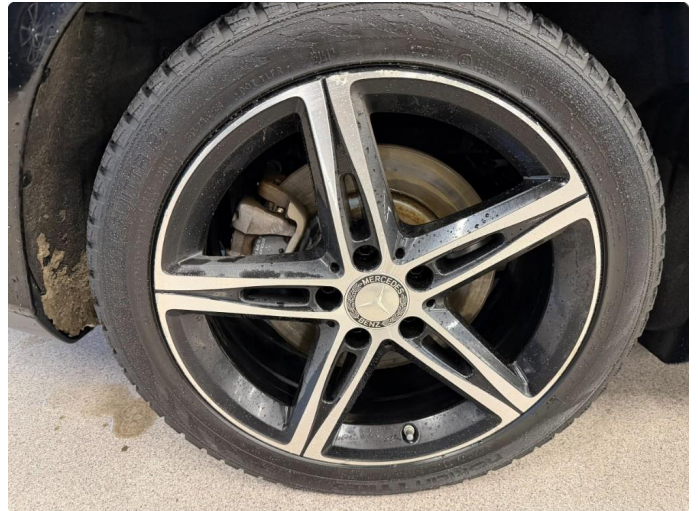
1.1 Kantkjørt felg - 2 stk. sommerhjul og 1 stk. vinterhjul.

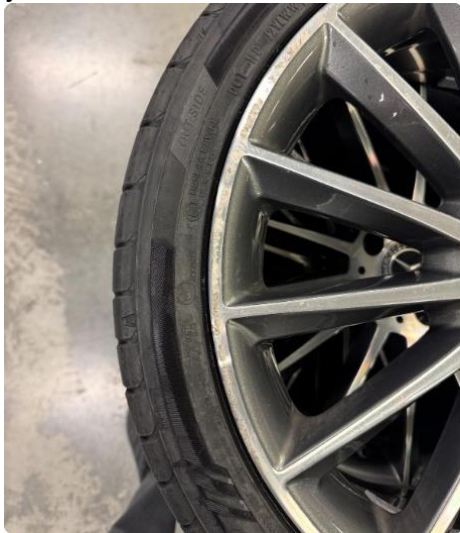
1.1 Kantkjørt felg - 2 stk. sommerhjul og 1 stk. vinterhjul.
