MERCEDES-BENZ GLC 300 E 4MATIC / R2CGLC 4WD

TESTDATO: 18.06.2026

BU35955

NBF Tilstandsrapport er utarbeidet av Norges Bilbransjeforbund og Forbrukerrådet.

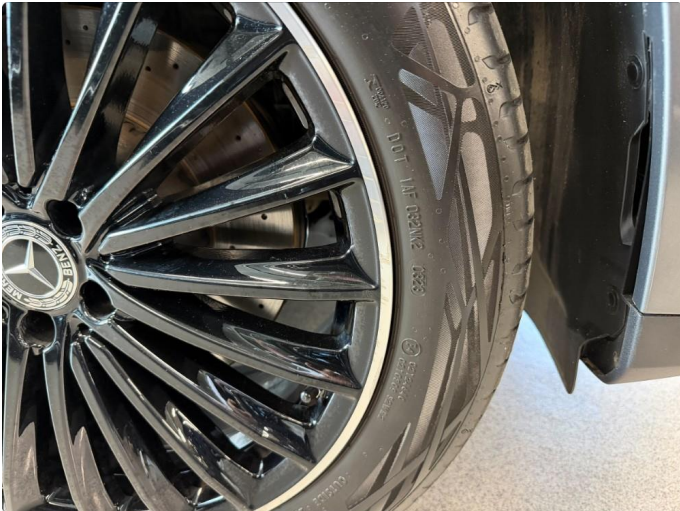
| Punkt | | Beskrivelse | Plassering |
|---|---|---|---|
| 1.1 | Dekk/Felger | kantkjørt felg | |

1.1 Kantkjørt felg

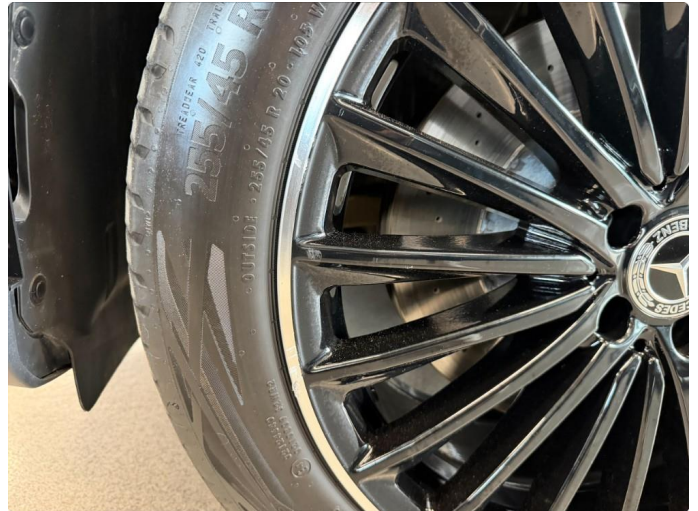
1.1 Kantkjørt felg
