KIA SOUL / SK3 2WD
TESTDATO: 13.04.2026
KODE: 1997032

EV87617	85 757 KM	07.10.2019 Førstegang registrert	Elektr.
----------------	------------------	--	----------------

NBF Tilstandsrapport er utarbeidet av Norges Bilbransjeforbund og Forbrukerrådet.

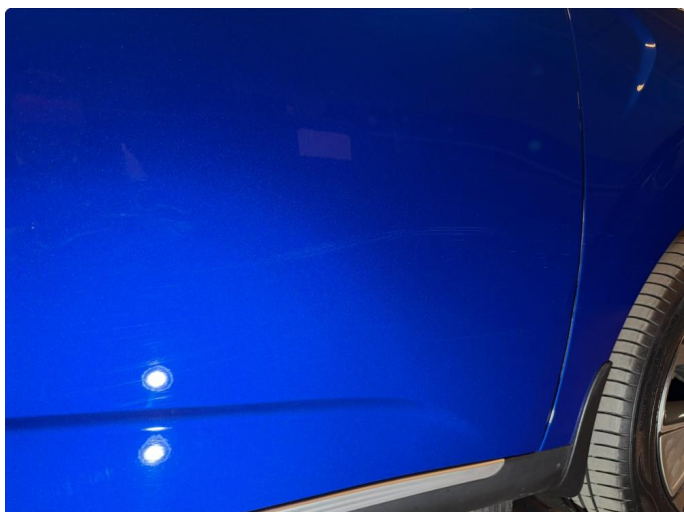
1.1 Riper

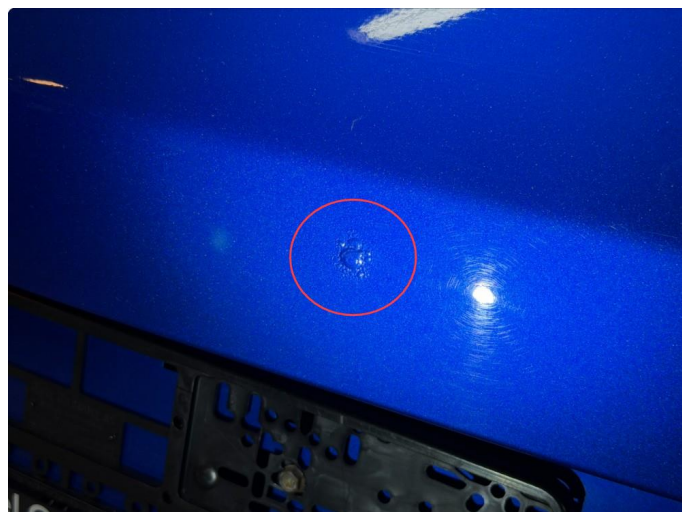
1.2 Rust/korrosjon

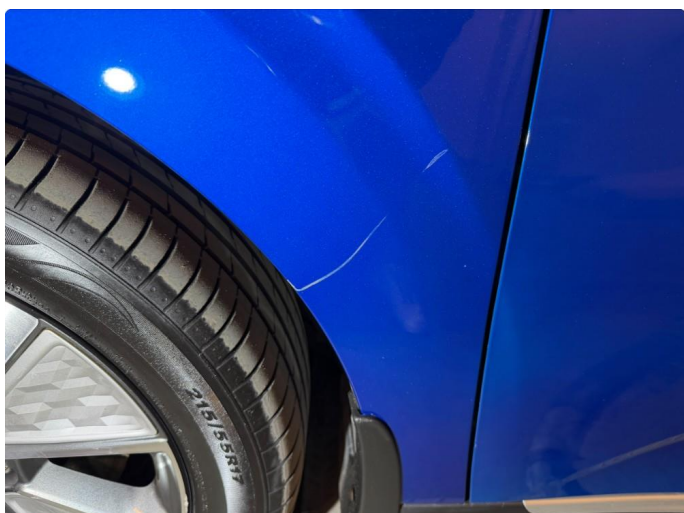
1.3 Ripe(r) ned til grunning

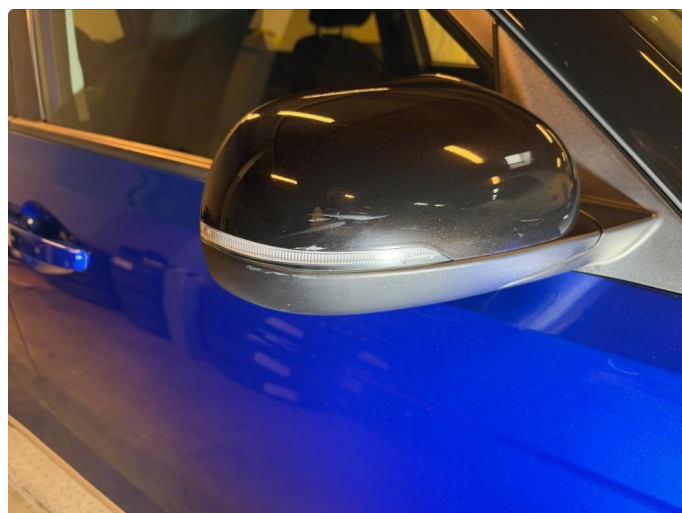
1.4 Speilhus riper

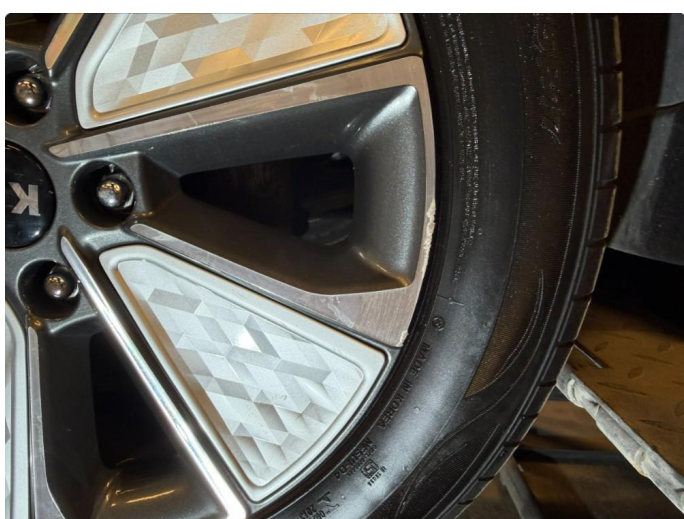
1.5 Kantkjørt felg - 3 stk. sommerhjul

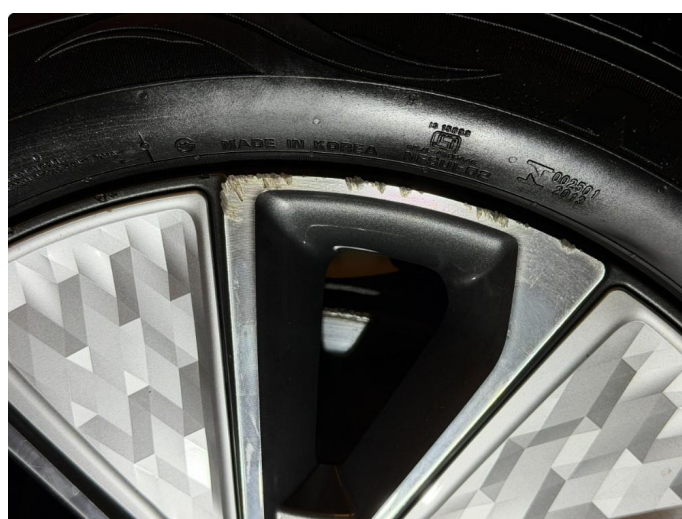
1.5 Kantkjørt felg - 3 stk. sommerhjul

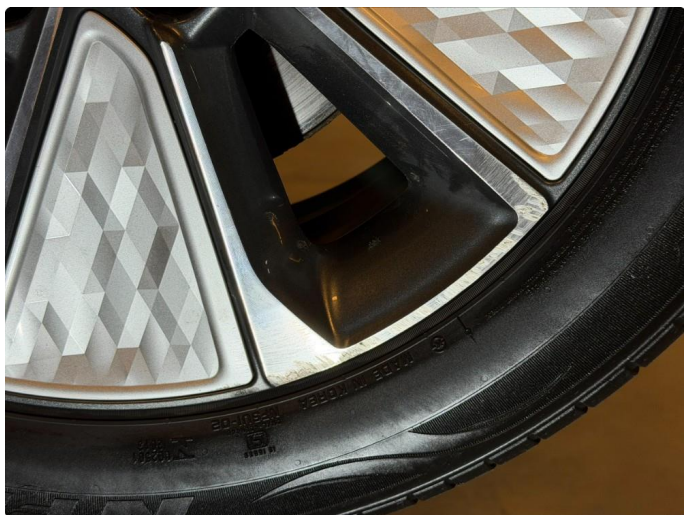
1.5 Kantkjørt felg - 3 stk. sommerhjul

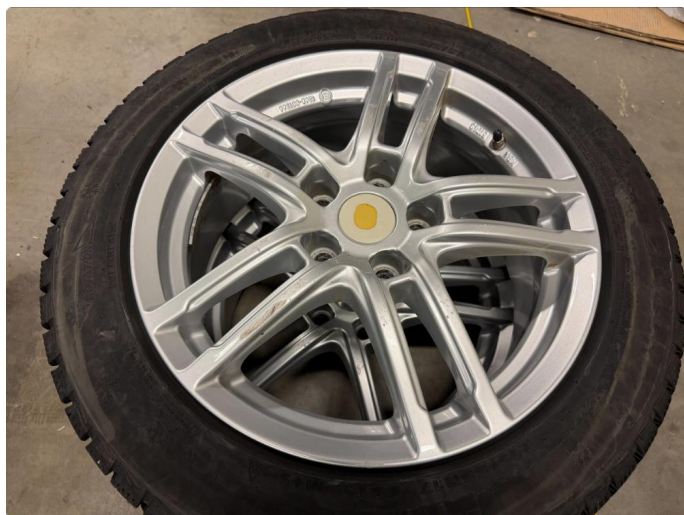
1.6 Kantkjørt felg - 4 stk. vinterhjul

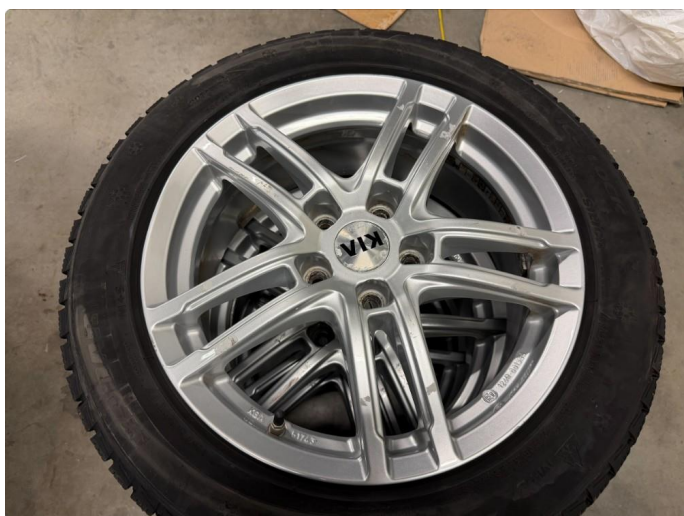
1.6 Kantkjørt felg - 4 stk. vinterhjul

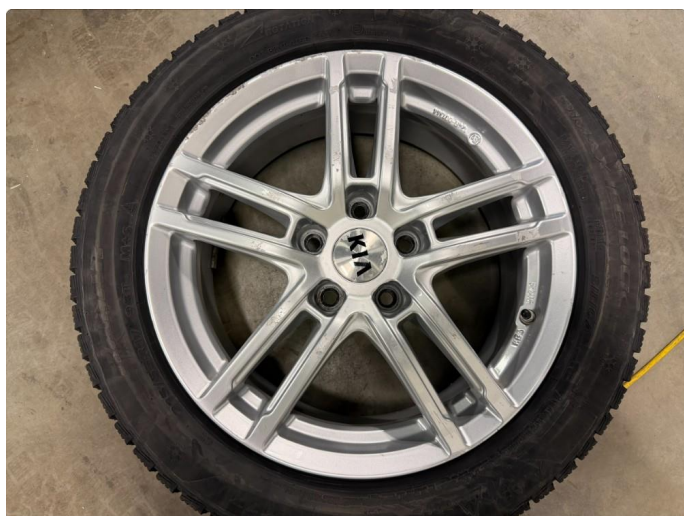
1.6 Kantkjørt felg - 4 stk. vinterhjul

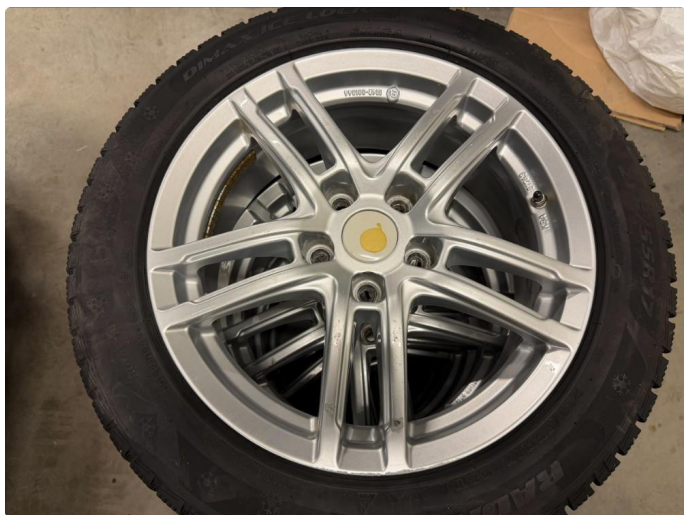
1.6 Kantkjørt felg - 4 stk. vinterhjul

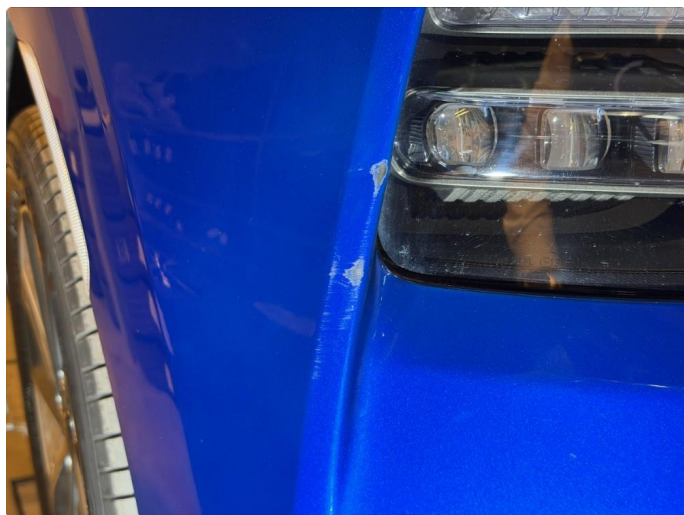
1.7 Ripe(r) ned til grunning

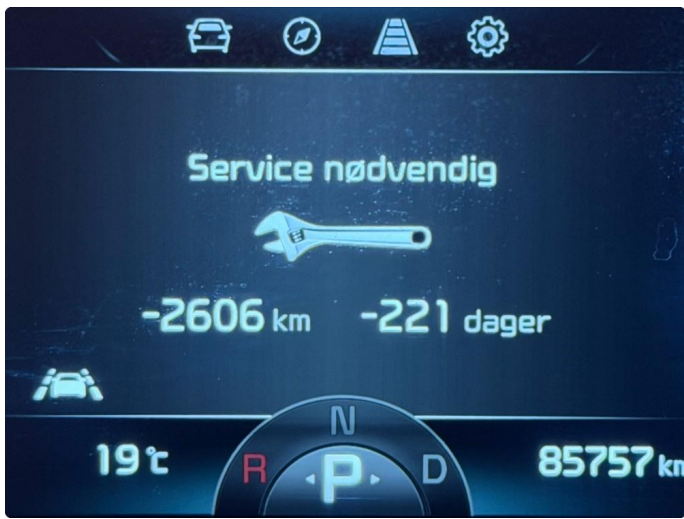
2.1 Service etter bilens intervall ikke fulgt

KOMPLETT HISTORIKK	ELEKTRONISK SERVICEHEFTE
Nei	Nei
SERVICER UTFØRT	KILOMETERSTAND
28.09.2022	45236
04.09.2024	68151

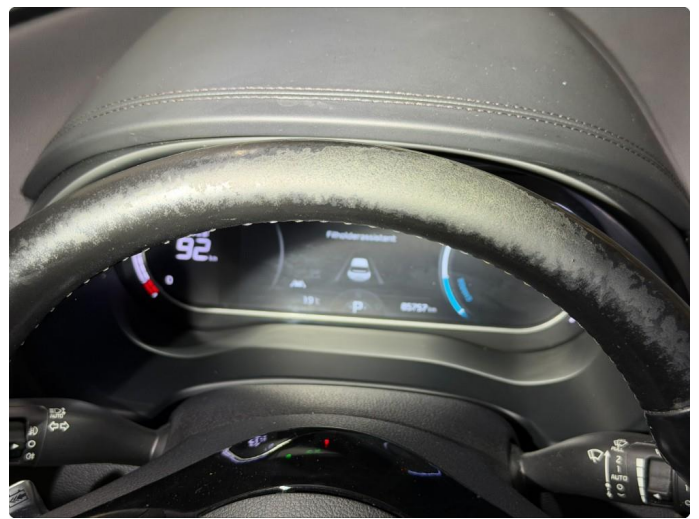
3.1 Slitt
