MERCEDES-BENZ EVITO / 639/4 2WD

TESTDATO: 23.03.2026

EE59046

NBF Tilstandsrapport er utarbeidet av Norges Bilbransjeforbund og Forbrukerrådet.

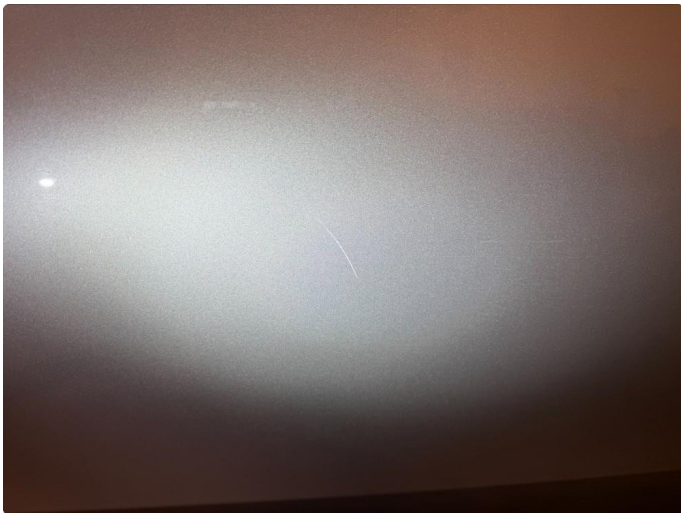
| Punkt | | Beskrivelse | Plassering |
|---|---|---|---|
| 1.1 | Dører | riper | venstre bak |

1.1 Riper

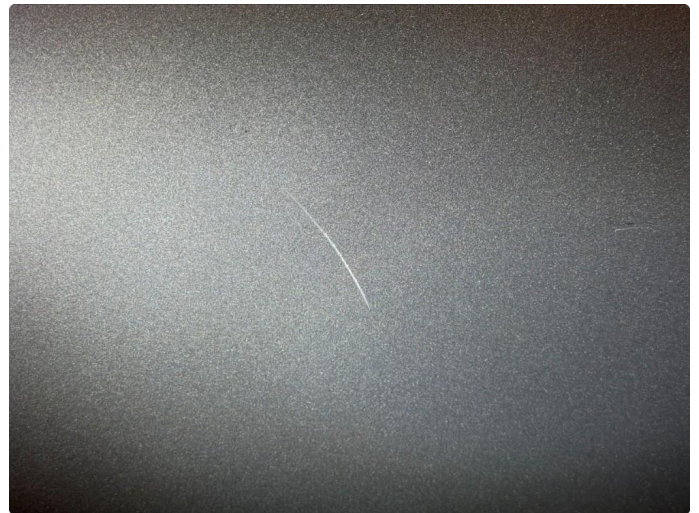
1.1 Riper

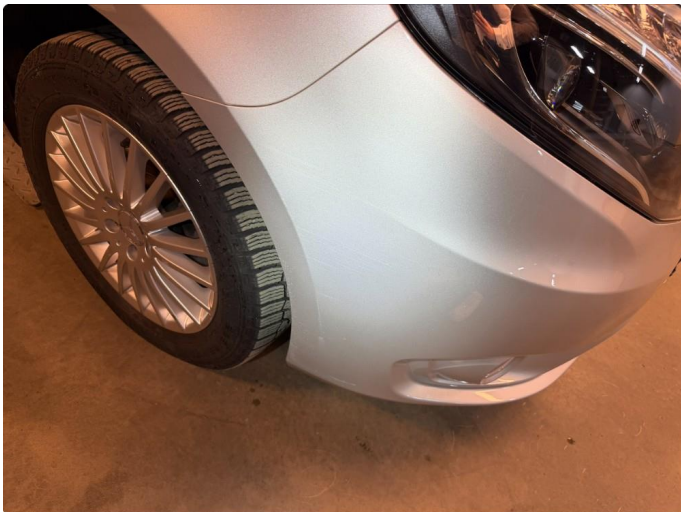
| Punkt | | Beskrivelse | Plassering |
|---|---|---|---|
| 1.2 | Støtfanger | ripe(r) | foran |

1.2 Ripe(r)

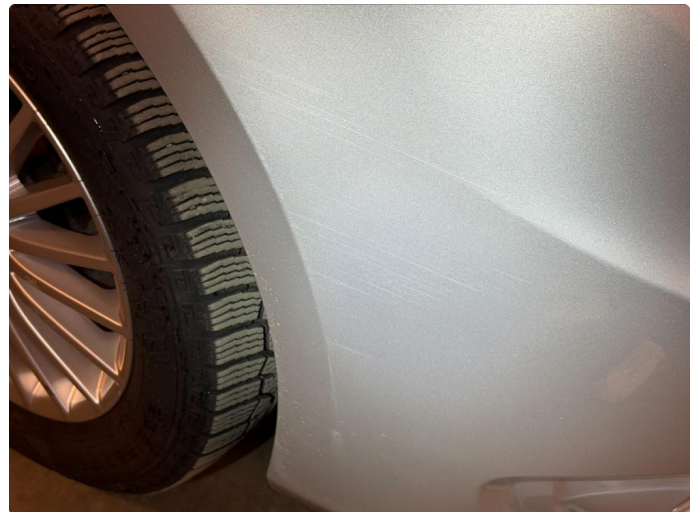
1.2 Ripe(r)
