## Vurdering av unormal slitasje

VOLVO EX30 / 2 2WD

TESTDATO: 13.04.2026

CHASSISNR: YV12ZEM11SS111236

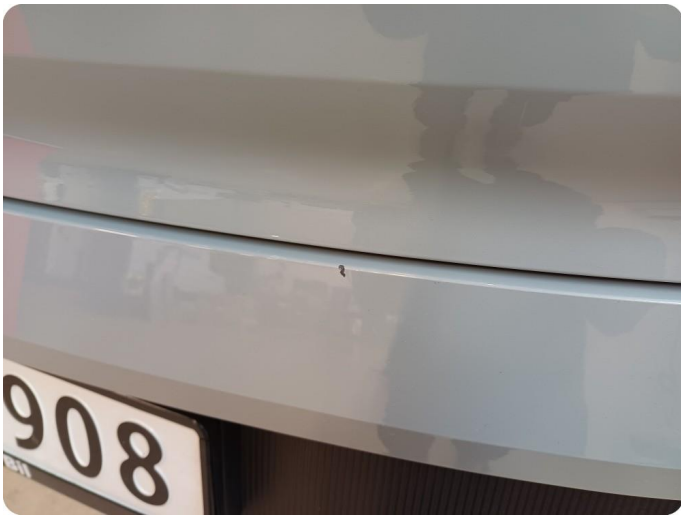
1.2 Ripe(r)

PUNKT	BESKRIVELSE	PLASSERING	PÅKOST
Eksteriør			
1.1	Dekk/Felger	Hjulsett mangler - sommer. ikke i bil v. takst	
1.2	Støtfanger -	Ripe(r).	6 750
		inkl. mva	6 750
