# NAF Bruktbiltest kosmetisk

**Testdato**  
30.01.2026

| Bilmerke | Volvo | Motorstørrelse | - cm <sup>3</sup> |
| Modell | EX30 | Motoreffekt | - kW |

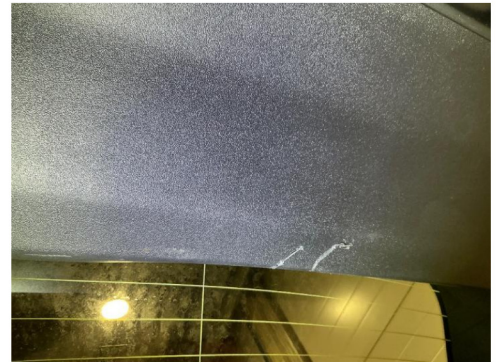
| Ref.Id | Repareres | Resultat | Beskrivelse |
|---|---|---|---|
| 29.1 | Dørtrekk | Hull/rift/flenge i dørtrekk: | Bakluke/-dør |

42. Dørtrekk

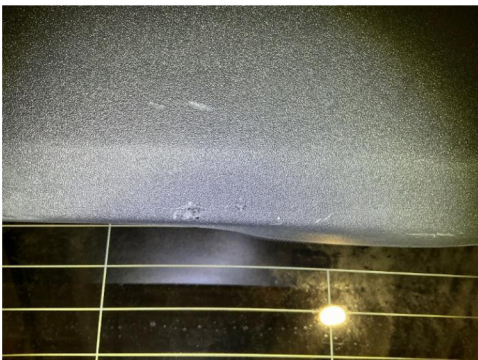
43. Dørtrekk

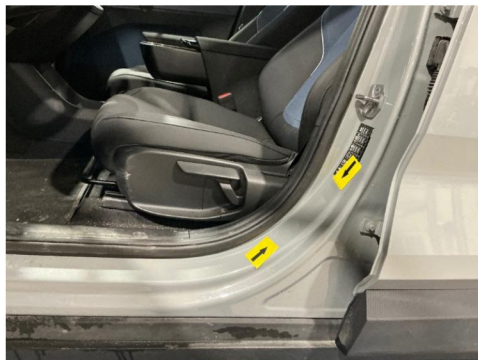
| Ref.Id | Repareres | Resultat | Beskrivelse |
|---|---|---|---|
| 30.1 | Døråpning | Sår eller skade: | Venstre fordør, Høyre fordør |
| 60.5 | Døråpning | Bulk(er) uten lakkskade, VF | Rette og lakkere |

R 44. Døråpning

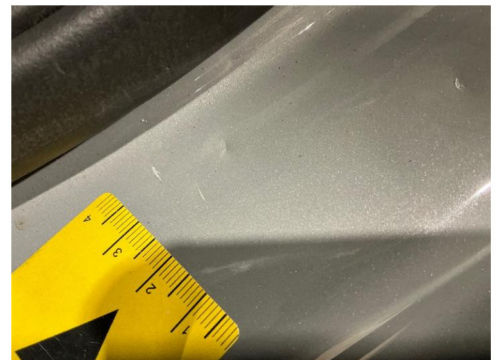
45. Døråpning

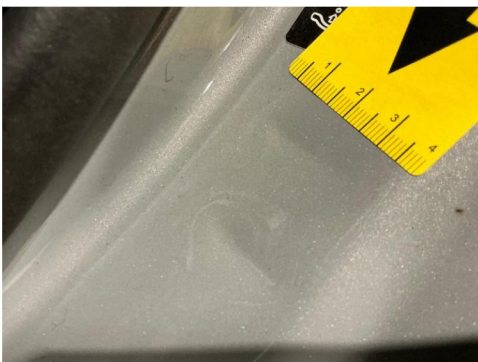
46. Døråpning

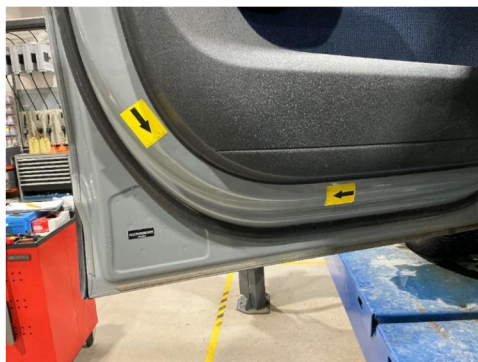
R 47. Døråpning

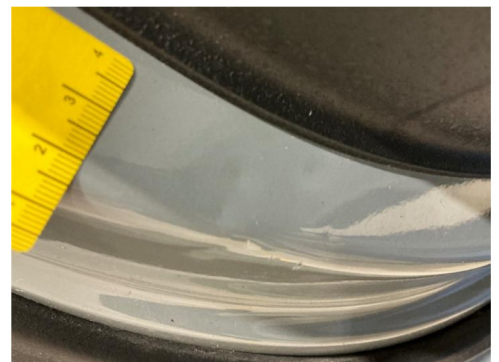
R 48. Døråpning

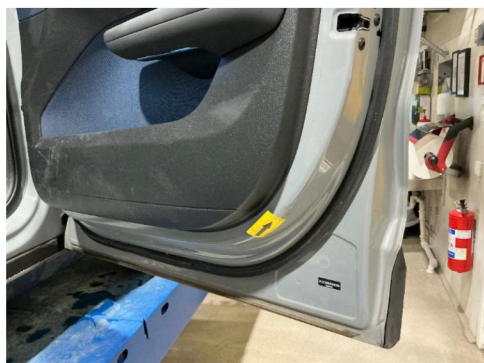
49. Døråpning

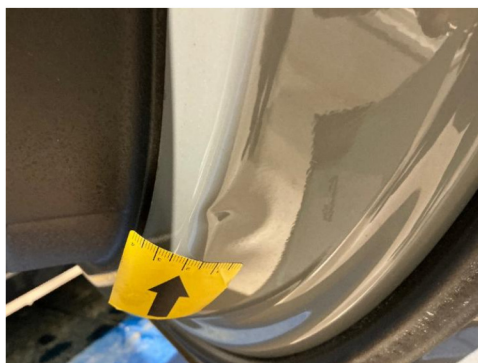
50. Døråpning

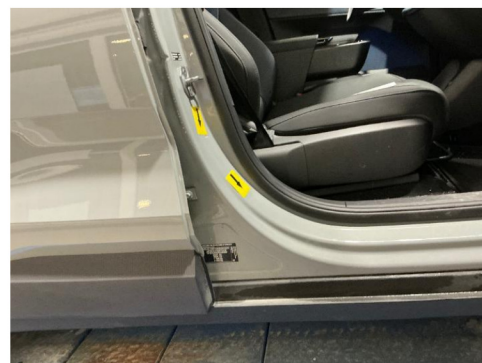
| Ref.Id | Repareres | Resultat | Beskrivelse |
|---|---|---|---|
| 60.6 | | Bulk(er) uten lakkskade, HF | Rette og lakkere |

**R** 51. Døråpning

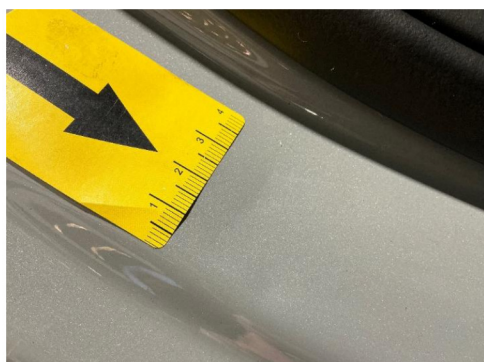
52. Døråpning

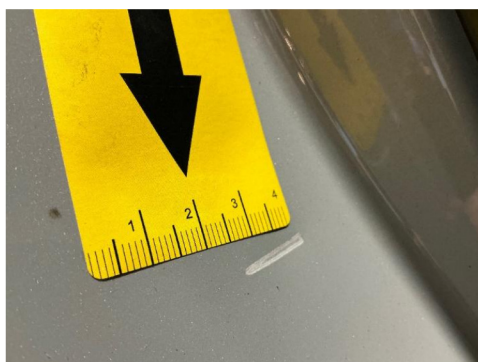
| Ref.Id | Repareres | Resultat | Beskrivelse |
|---|---|---|---|
| 60.11 | | Ripe ned til grunnmaterialet, HF | Lakkere |

**R** 53. Døråpning

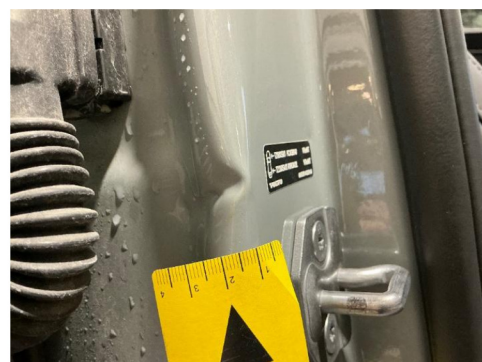
**R** 54. Døråpning

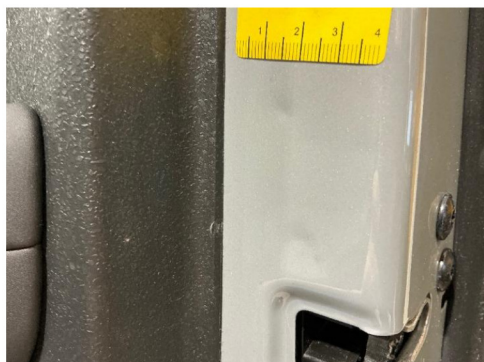
55. Døråpning

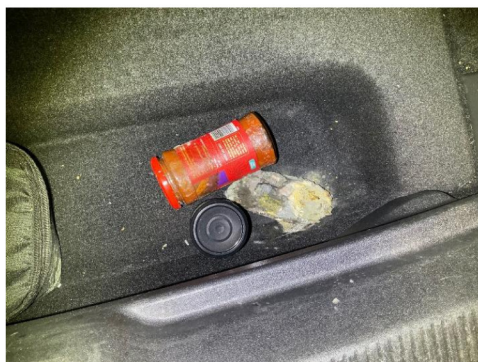
| Ref.Id | Repareres | Resultat | Beskrivelse |
|---|---|---|---|
| 35.4 | Laste-/bagasjerom | Forurensing og/eller ubehagelig lukt | |
| 61.10 | Lasterom | Forurensing og/eller ubehagelig lukt (søl av kjemikalier, røyk, dyrehold etc): Rens | |

**R** 56. Laste-/bagasjerom

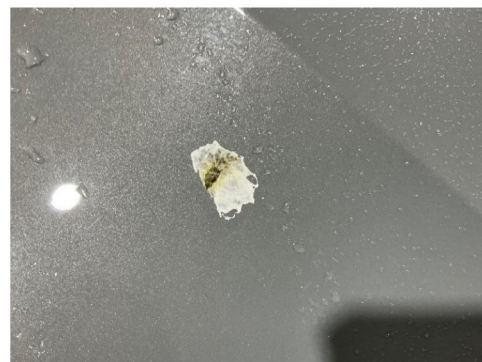
| Ref.Id | Repareres | Resultat | Beskrivelse |
|---|---|---|---|
| 56.13 | Panser | * Fugleavføring på panser | |

**R** 57. Panser

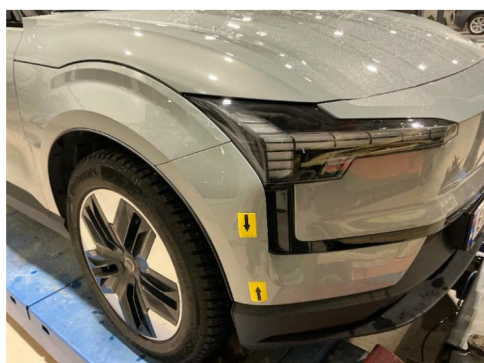
| Ref.Id | Repareres | Resultat | Beskrivelse |
|---|---|---|---|
| 37.5 | Støtfanger foran | Ripe ned til grunnmaterialet | Lakkere |

58. Støtfanger foran

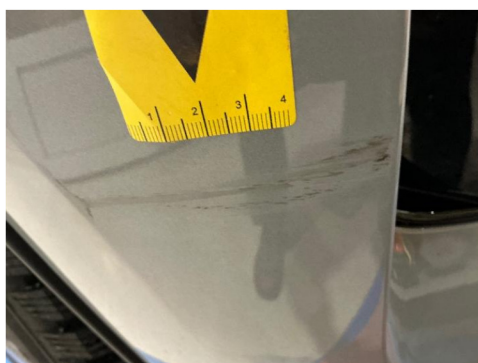
59. Støtfanger foran

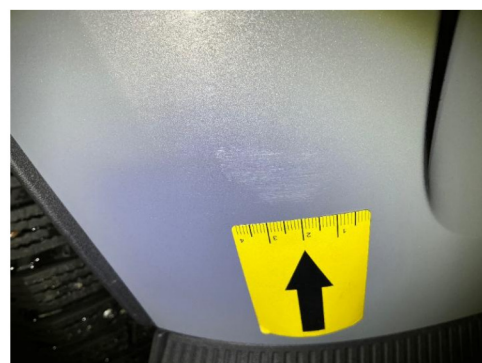
**R** 60. Støtfanger foran

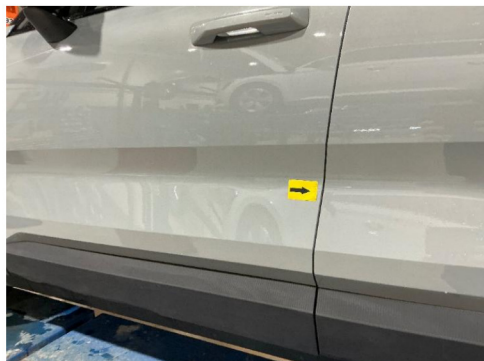
| Ref.Id | Repareres | Resultat | Beskrivelse |
|---|---|---|---|
| 40.2 | Venstre fordør | Bulk(er) uten lakkskade | Rette og lakkere |

61. Venstre fordør

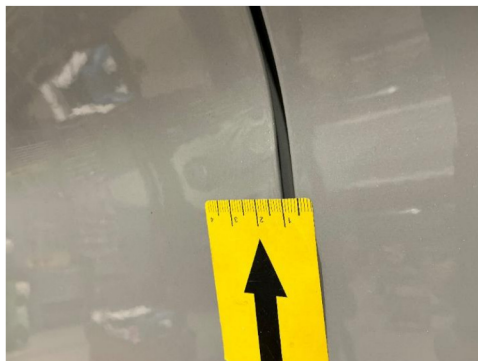
62. Venstre fordør
