FORD FIESTA 2WD

TESTDATO: 20.02.2026

NF99258

NBF Tilstandsrapport er utarbeidet av Norges Bilbransjeforbund og Forbrukerrådet.

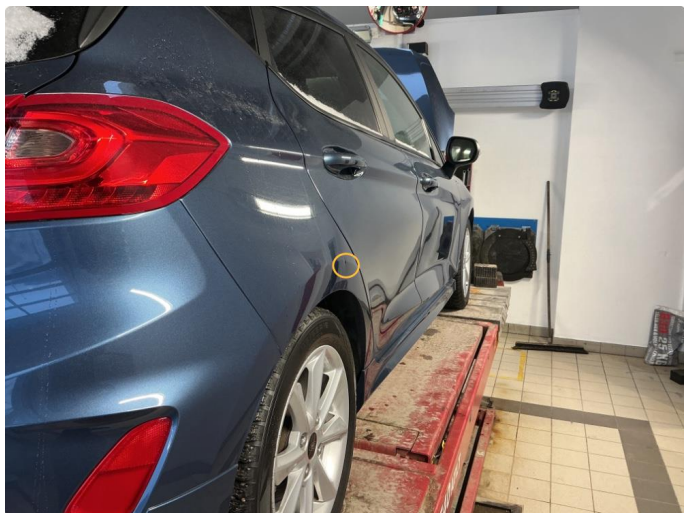
| Punkt | | Beskrivelse | Plassering |
|---|---|---|---|
| 1.1 | Skjermer | bulk | høyre bak |

1.1 Bulk

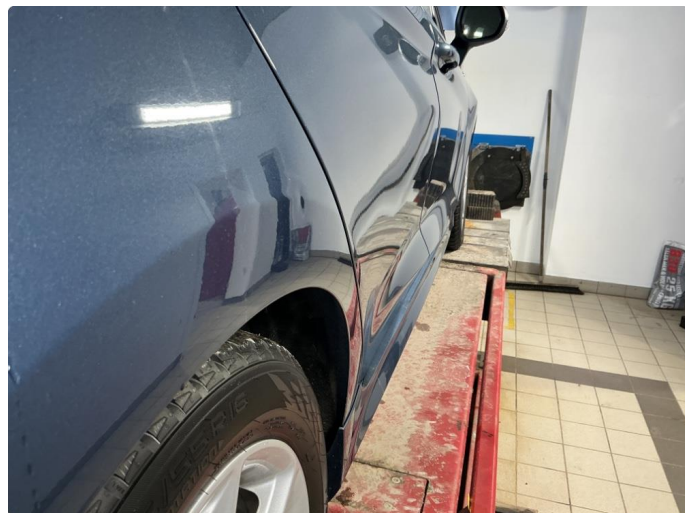
1.1 Bulk

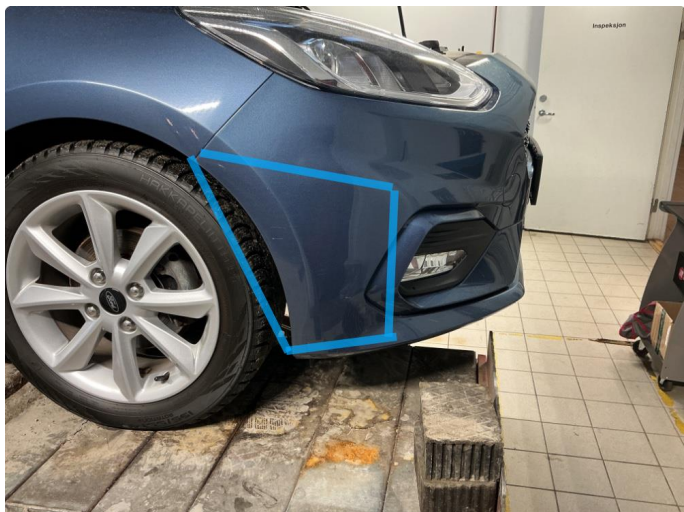
| Punkt | | Beskrivelse | Plassering |
|---|---|---|---|
| 1.2 | Skjermer | ripe(r) | høyre foran |

1.2 Ripe(r)
