Arval - NAF Tilstandsrapport

Testdato
25.03.2026

Bilmerke	Ford	Motorstørrelse	1499 cm ³
Modell	Transit Connect	Motoreffekt	73 kW
Type	PU2	Aksler i drift	1
Registreringsnr.	LJ80812	Drivstofftype	Diesel
Understellsnr.	WFORXXWPGRMU58357	Kjøretøygruppe	315
Km.stand.	114239	Bruktimportert	Nei
Farge	Hvit	Registreringsår	2021
Karosseritype	Integrert førerhus	Registrert første gang	26.03.2021
		Frist for neste EU kontroll	21.01.2027

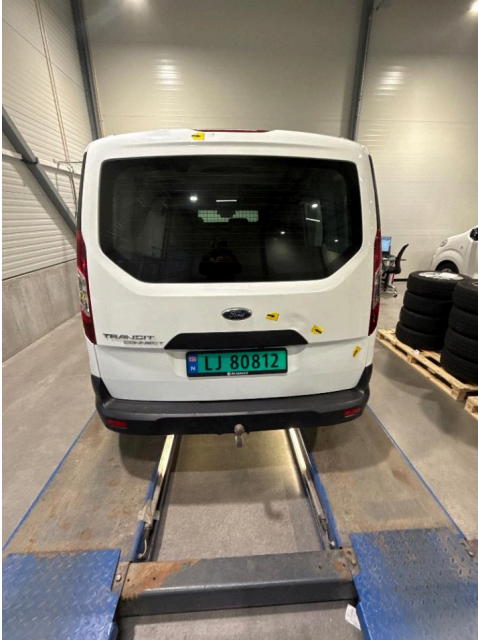
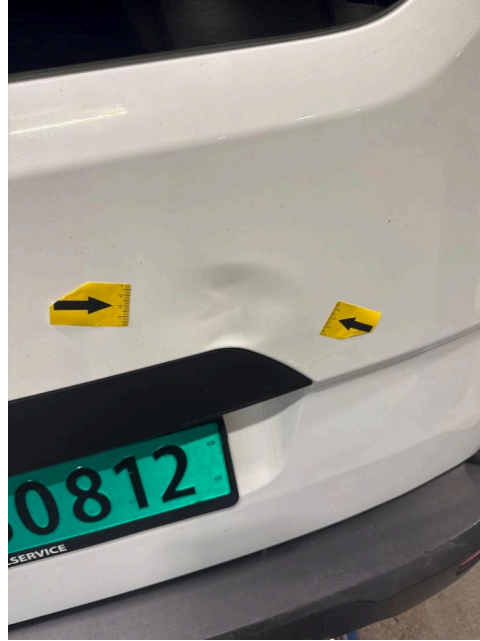
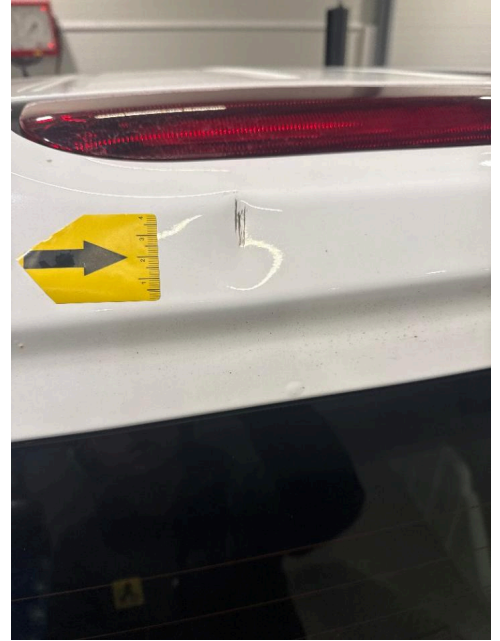
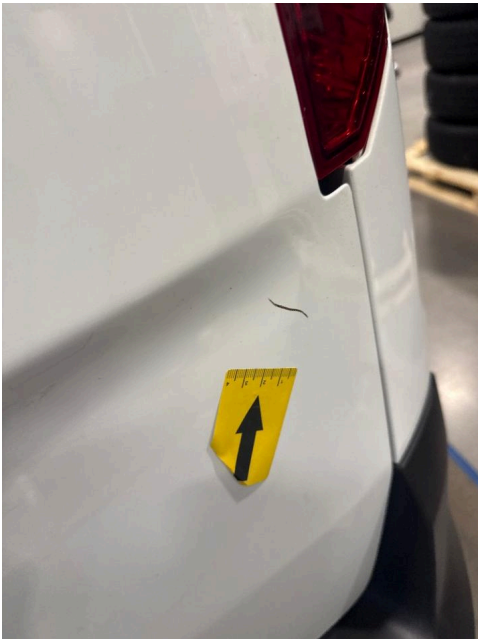
Ref.Id	Repareres	Resultat	Beskrivelse
4.1	Service/ Dokum.	Iht. servicehefte/servicedokumentasjon er ikke alle servicer fulgt	
74.6	Reservehjul / dekkreparasjonssett	Dekkreparasjonssett, holdbarhetsdato har utløpt	
88.2	Frontrute	En eller flere steinsprutrosetter som ikke er utbedret <ul style="list-style-type: none">Reparasjonsmetode:Reparasjon	
96.1	Karosseri generelt	Oppstartskostnader for lakkering	
96.3		Mindre lakkskader, utbedres med penselflekking	Høyre forskjerm, Panser, Innvendig venstre fordøråpning, Innvendig venstre bakkåpning
96.4		Fjerning av logo/dekor:	
110.6	Støtfanger foran	Sprukket/skadet plastdel	Skifte og lakkere
111.5	Støtfanger bak	Ripe ned til grunnmaterialet	Flekkklakkere
134.1	Bakluke	Bulk(er) med lakkskade

13. Bakluke

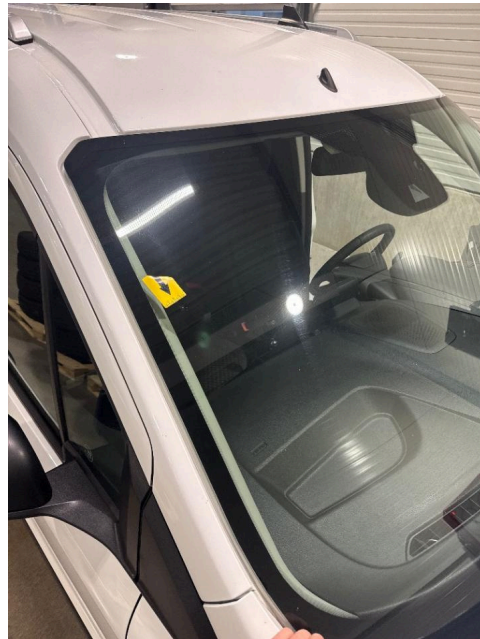
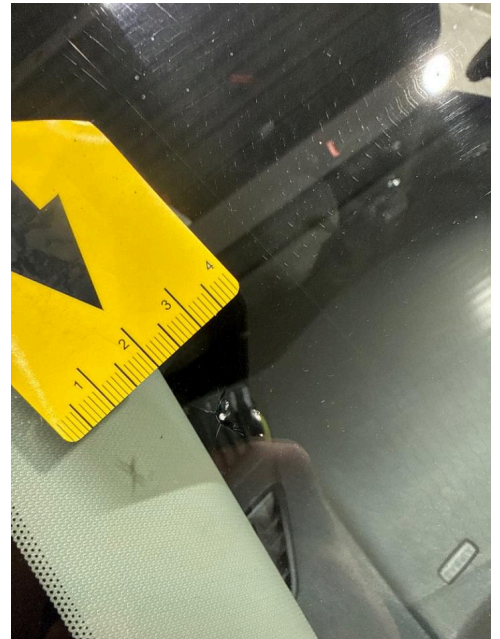
17. Frontrute

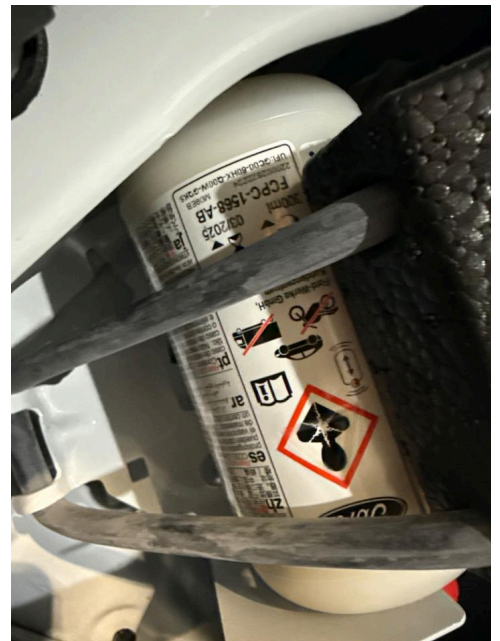
30. Reservehjul / dekkreparasjonssett

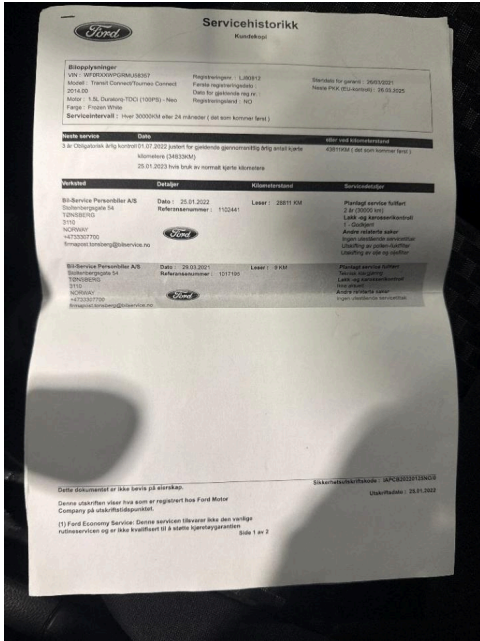
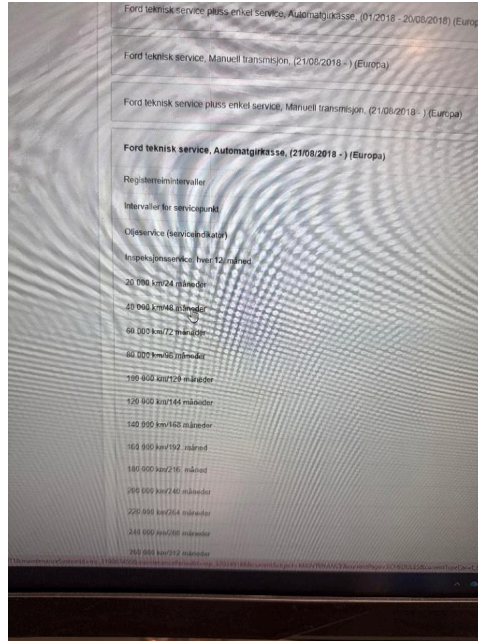
Bilen har elektronisk servicedokumentasjon
Det er ikke avmerket noen servicer i servicehefte

31. Service/ Dokum.

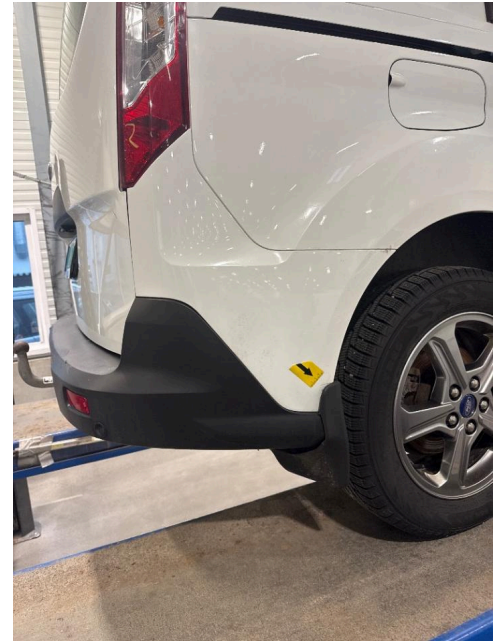
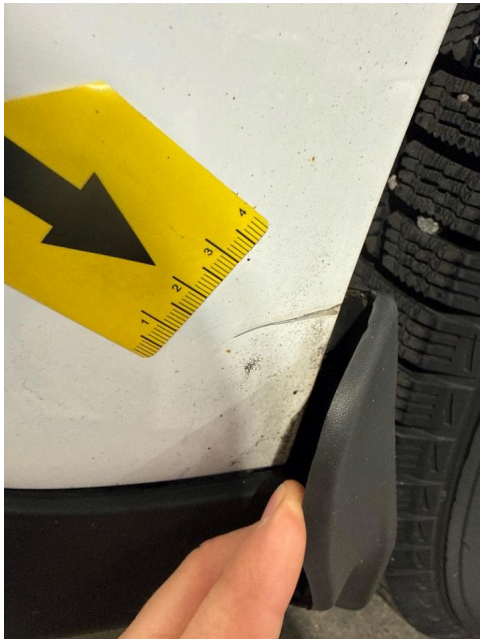
33. Støtfanger bak
