TESTDATO: 20.05.2026
KODE: 2029348

KNAAE815 7R604804 9

45 000 KM

NBF Tilstandsrapport er utarbeidet av Norges Bilbransjeforbund og Forbrukerrådet.

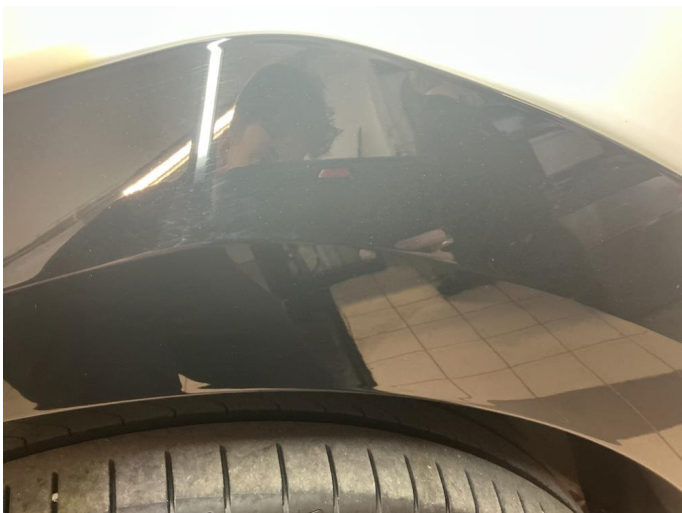
2.1 Ripe(r) ned til grunning

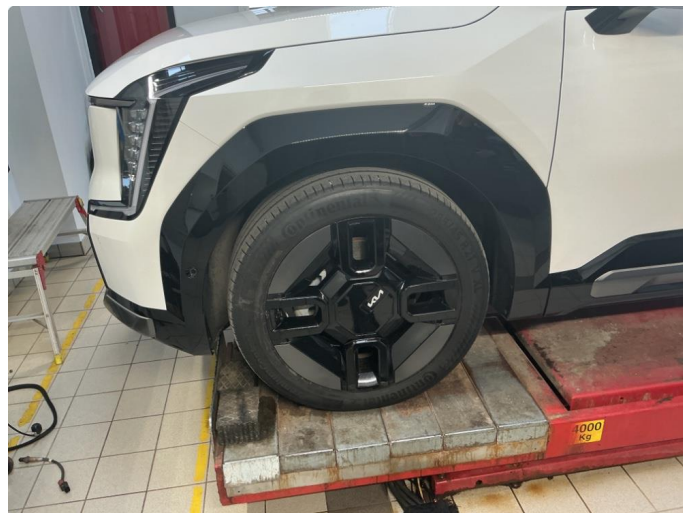
2.1 Ripe(r) ned til grunning

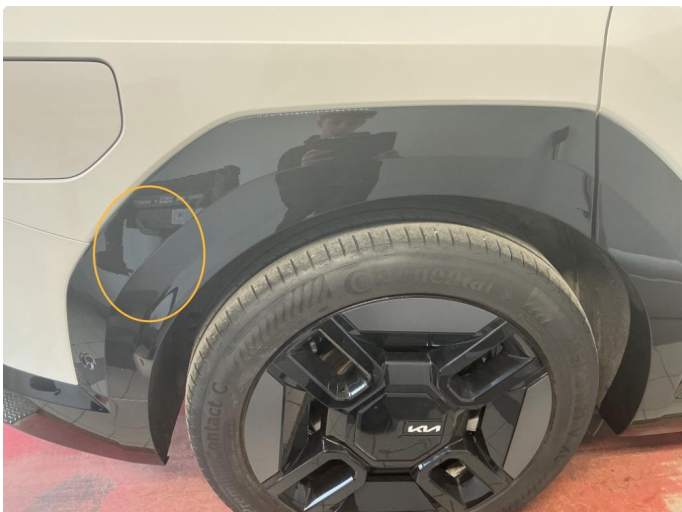
2.2 Ripe(r)

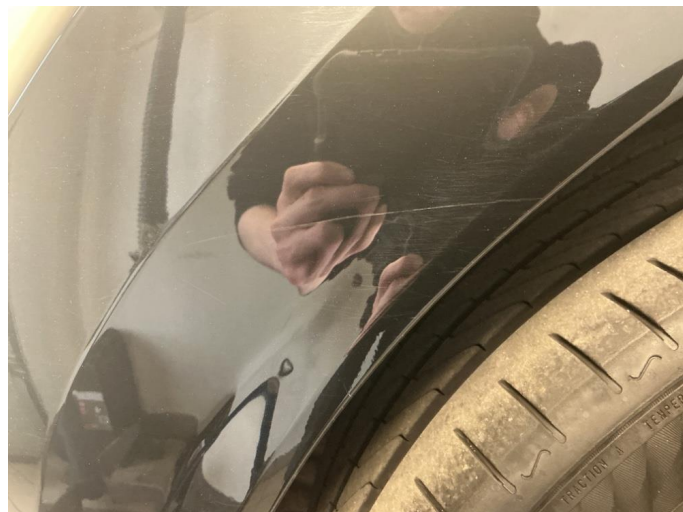
2.2 Ripe(r)

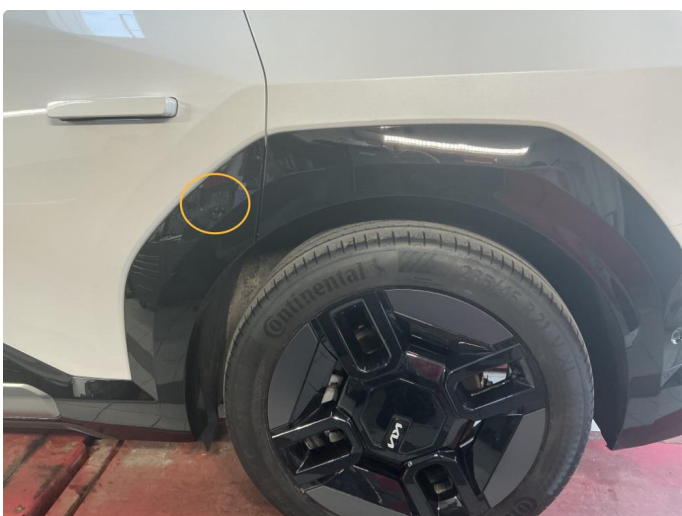
2.3 Lakk flasser

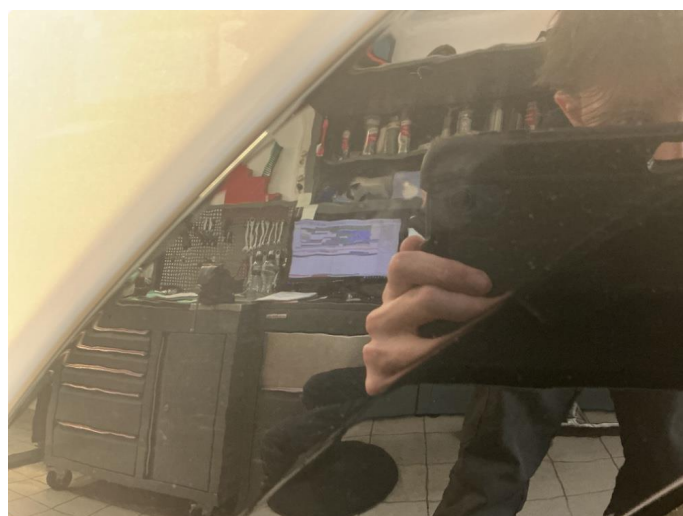
2.3 Lakk flasser

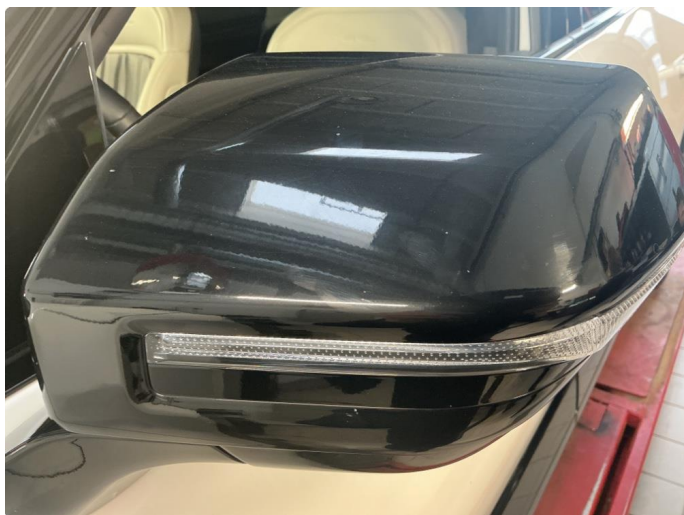
2.4 Speilhus riper

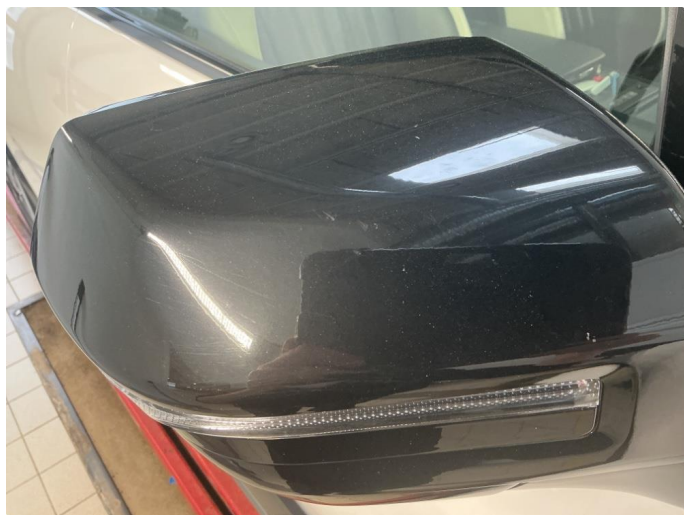
2.5 Speilhus riper

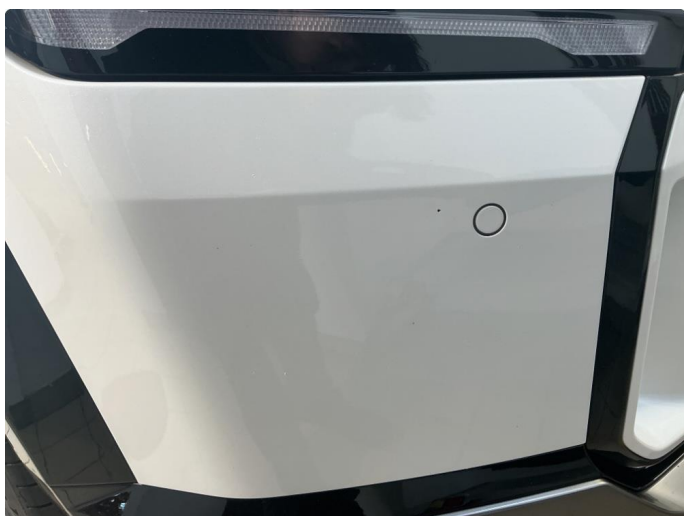
2.6 Steinsprut

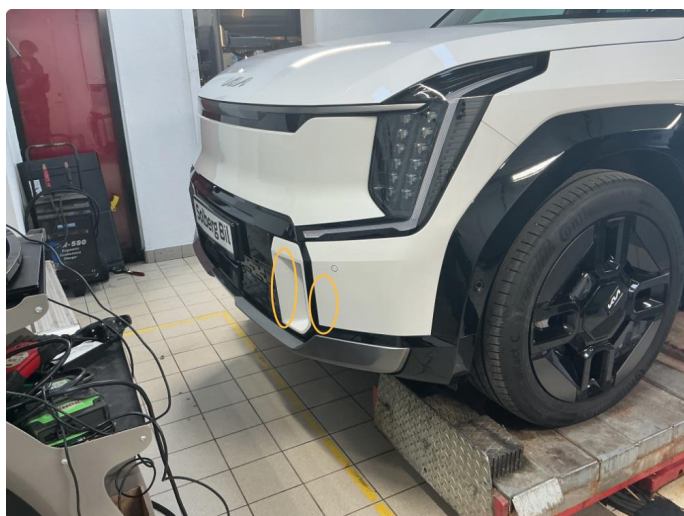
2.6 Steinsprut

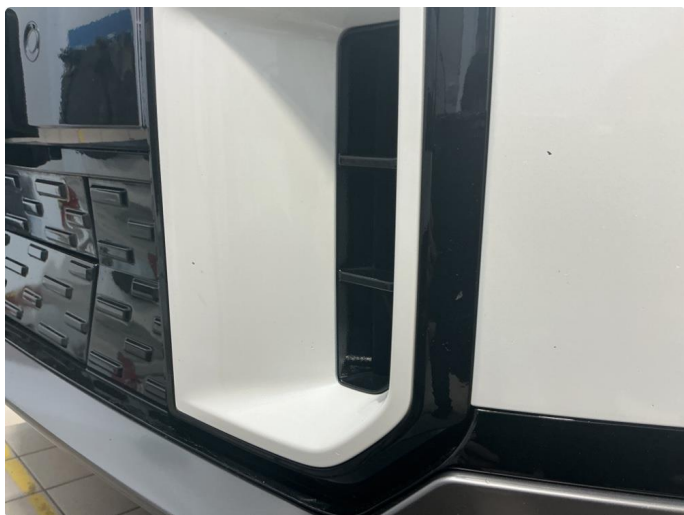
2.6 Steinsprut

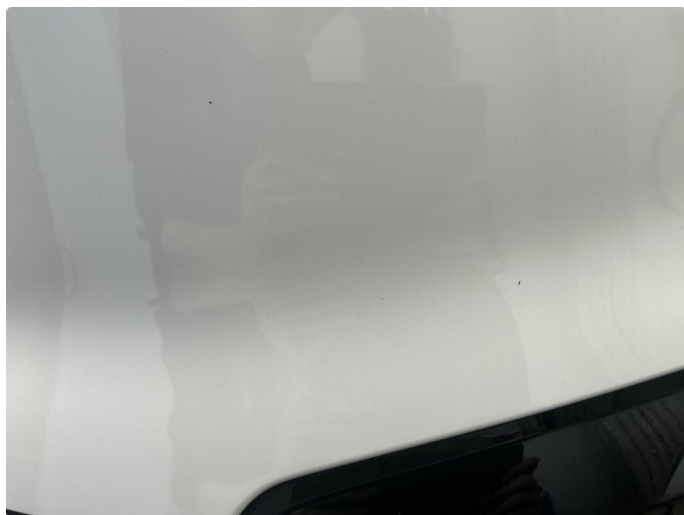
2.6 Steinsprut

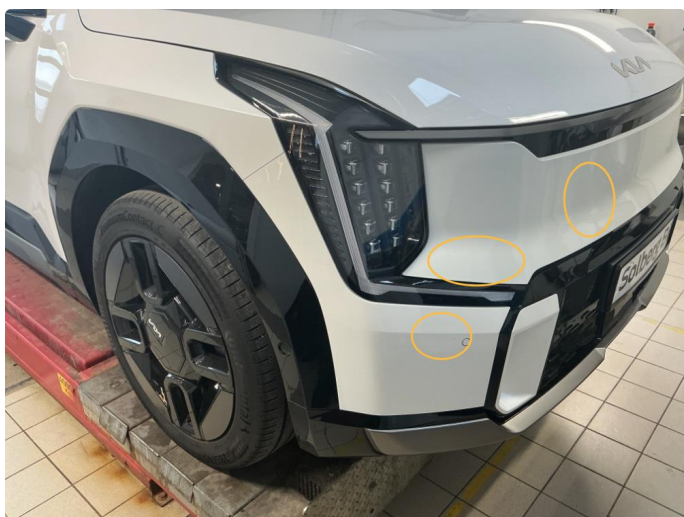
2.6 Steinsprut
