**FORD MUSTANG MACH-E / LSK 4WD**
**TESTDATO: 22.04.2026**
**KODE: 2005200**

<b>EF89184</b>	<b>20 000 KM</b>	<b>29.08.2023</b> Førstegang registrert	<b>Elektr.</b>
----------------	------------------	--	----------------

NBF Tilstandsrapport er utarbeidet av Norges Bilbransjeforbund og Forbrukerrådet.

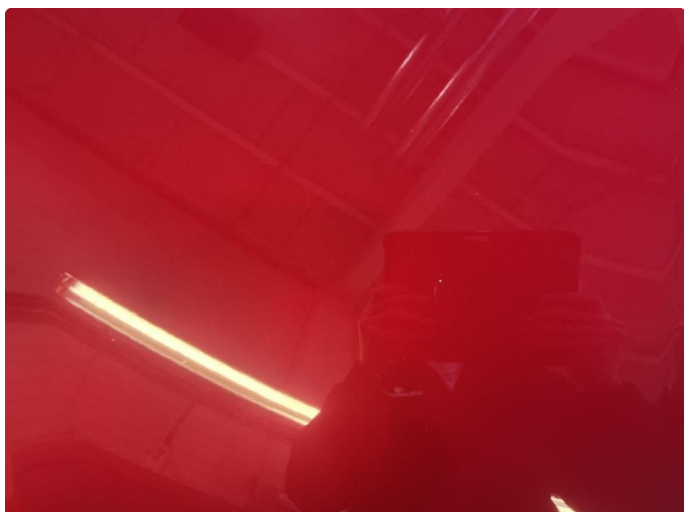
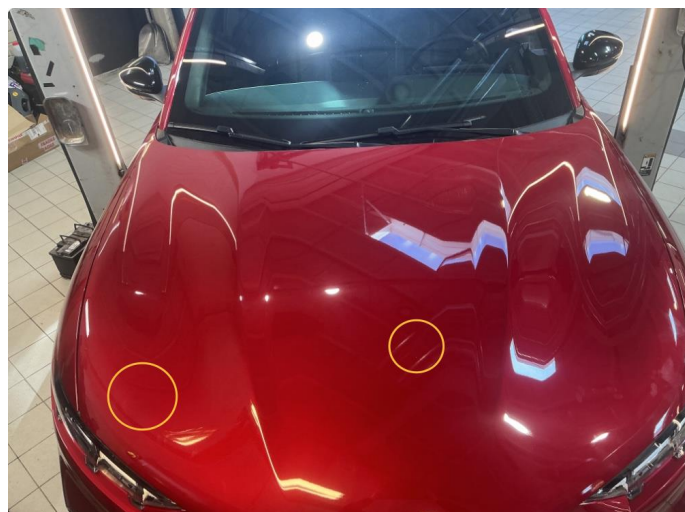
1.1 Steinsprut

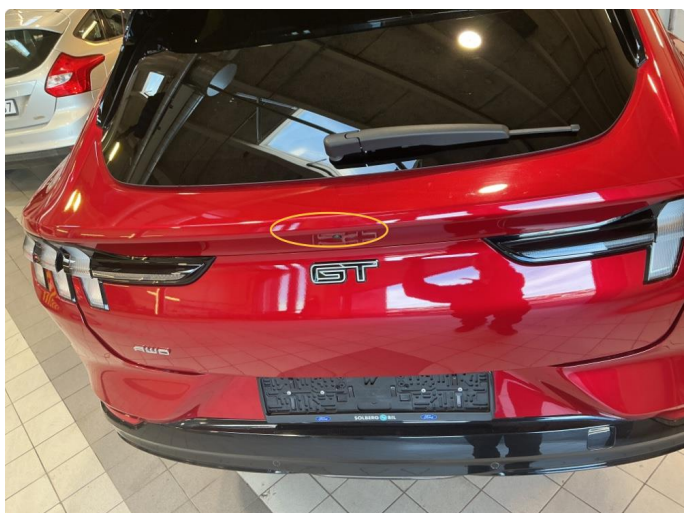
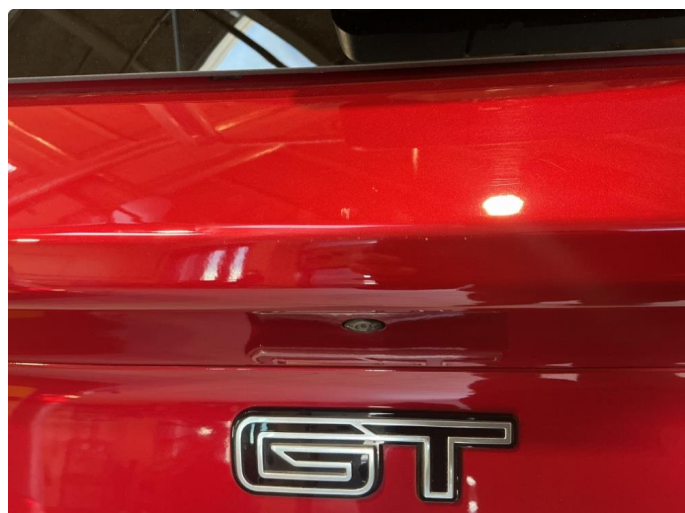
1.2 Lakk flasser

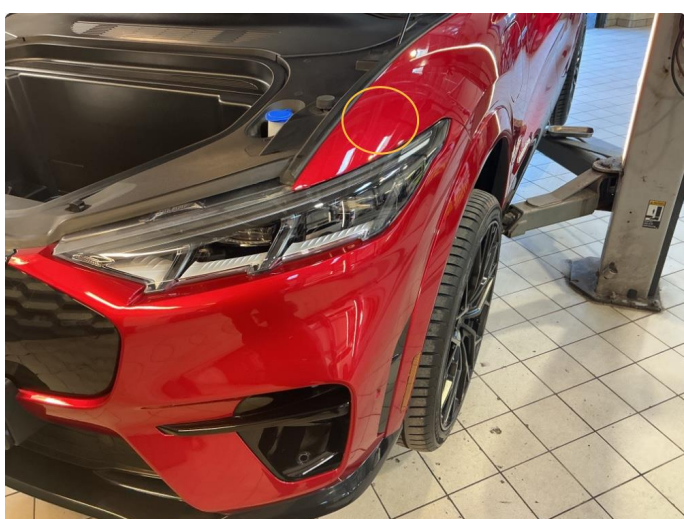
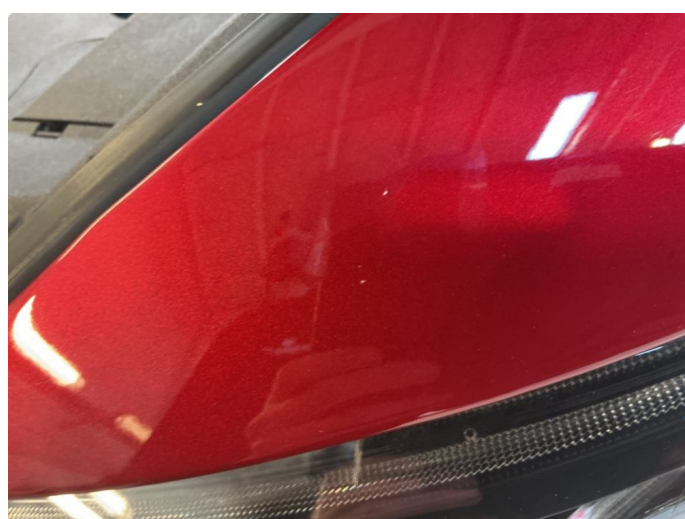
1.3 Noe steinsprut

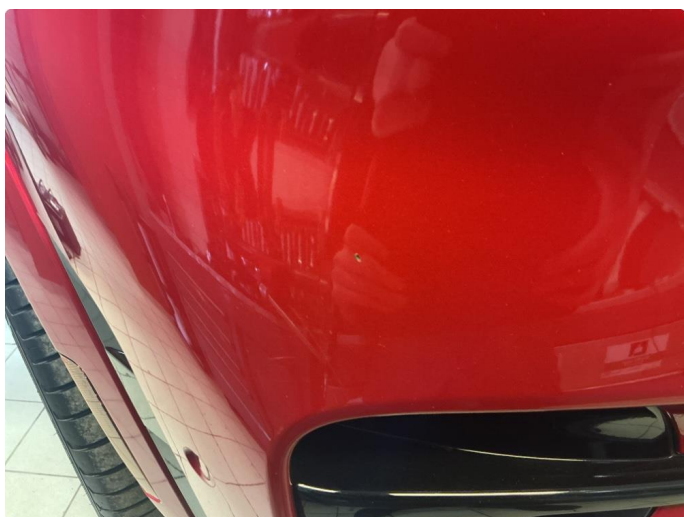
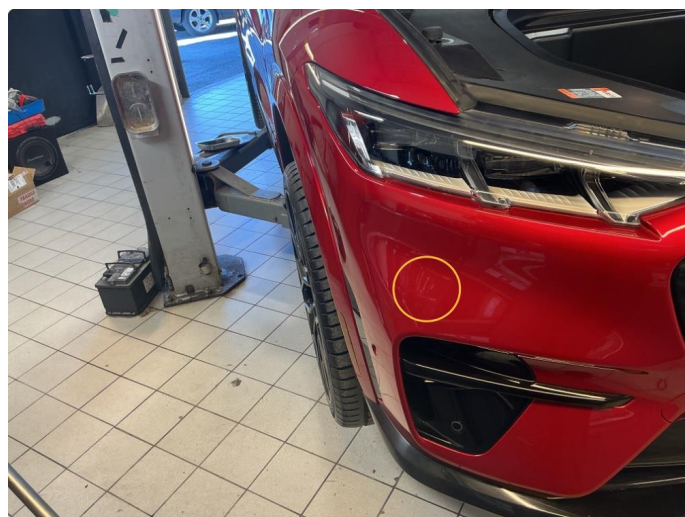
1.4 Steinsprut

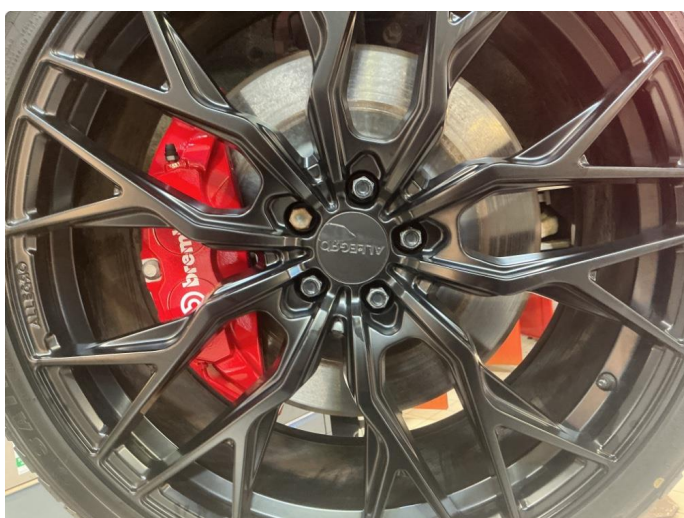
1.5 Navkopp mangler
