NAF Tilstandsrapport

Testdato
13.01.2025

Bilmerke	Mini	Motorstørrelse	1499 cm ³
Modell	Countryman Cooper SE ALL4	Motoreffekt	92 kW
Type	FMX	Aksler i drift	2
Registreringsnr.	BU29926	Drivstofftype	Bensin
Understellsnr.	WMW21BS03N3N81723	Kjøretøygruppe	101
Km.stand.	25258	Bruktimportert	Nei
Farge	Grønn	Registreringsår	2021
Karosseritype	Stasjonsvogn	Registrert første gang	30.11.2021
		Frist for neste EU kontroll	29.11.2025

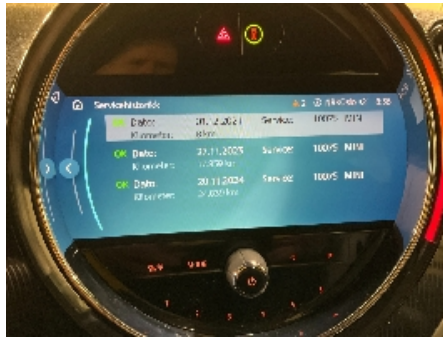
14. Service dokumentert med bilder
