**MERCEDES-BENZ VITO 190 HK AUTOMAT 4WD**
**TESTDATO: 08.08.2025**
**KODE: 1778063**

**ZA21063**

**106 054 KM**

**Diesel**
**CHASSISNR: W1V44760313702675**
**BRUKTIMPORT: Nei**
**KJØRETØY: Varebil**
**FRIST FOR PKK: 23.06.2026**

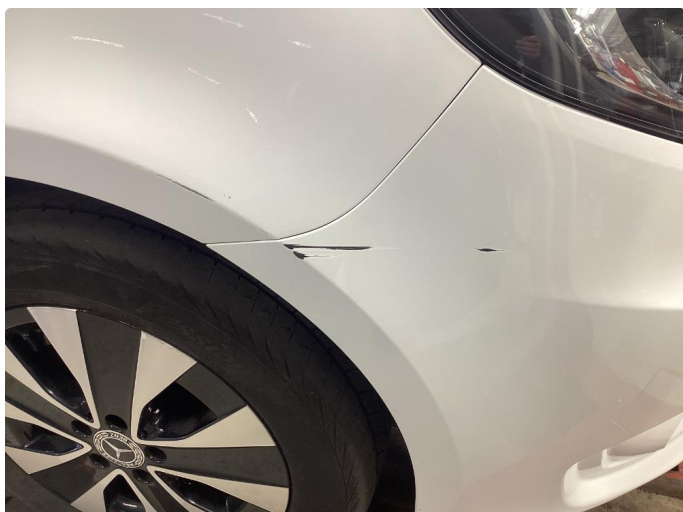
1.1 Skade karosseri: Fanger bak Skade høyre bakskjerm mot fanger. Steinsprang med rust panser. Skade skjerm foran mot fanger høyre side. Bortslitt lakk innsteg kanal førerdør. Dett vil bli utbedret.

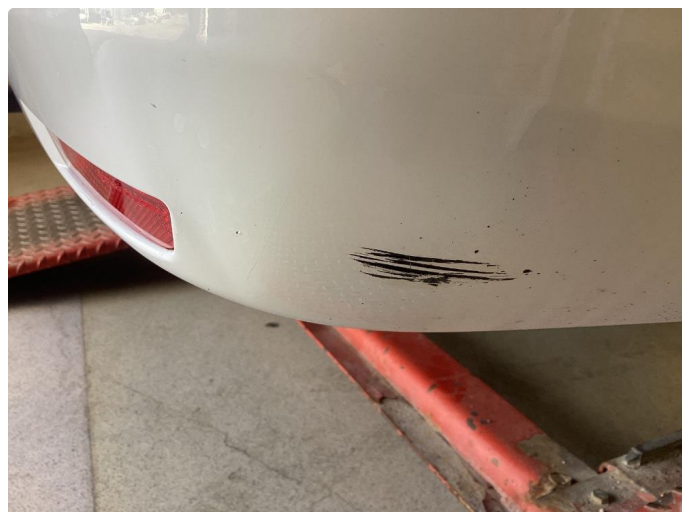
1.1 Skade karosseri: Fanger bak Skade høyre bakskjerm mot fanger. Steinsprang med rust panser. Skade skjerm foran mot fanger høyre side. Bortslitt lakk innsteg kanal førerdør. Dett vil bli utbedret.

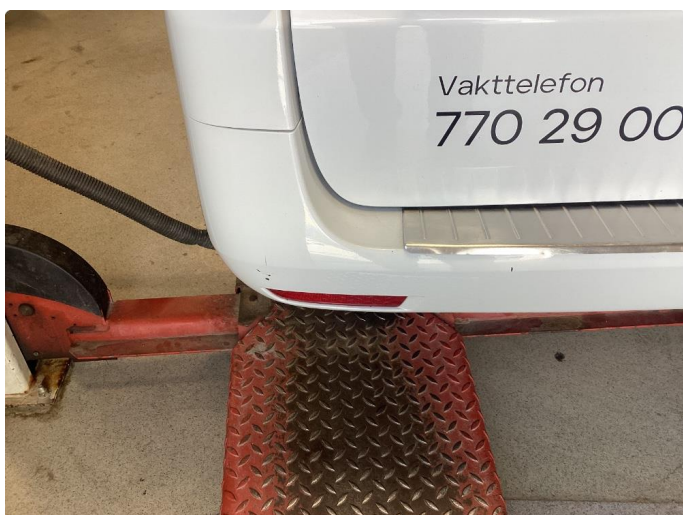
1.1 Skade karosseri: Fanger bak Skade høyre bakskjerm mot fanger. Steinsprang med rust panser. Skade skjerm foran mot fanger høyre side. Bortslitt lakk innsteg kanal førerdør. Dett vil bli utbedret.

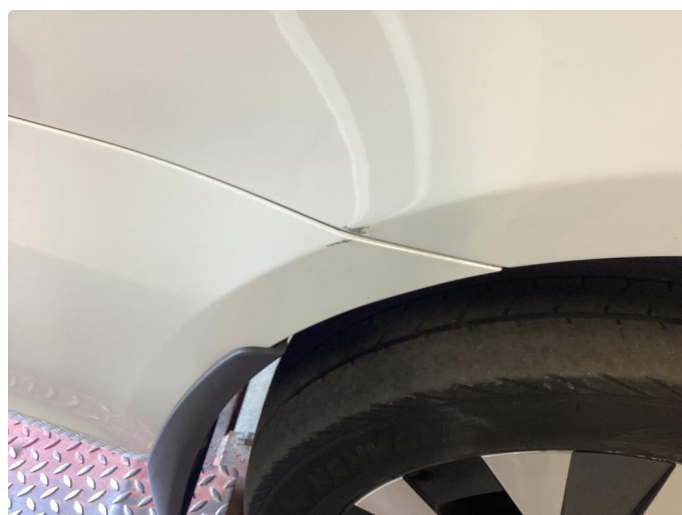
1.1 Skade karosseri: Fanger bak Skade høyre bakskjerm mot fanger. Steinsprang med rust panser. Skade skjerm foran mot fanger høyre side. Bortslitt lakk innsteg kanal førerdør. Dett vil bli utbedret.

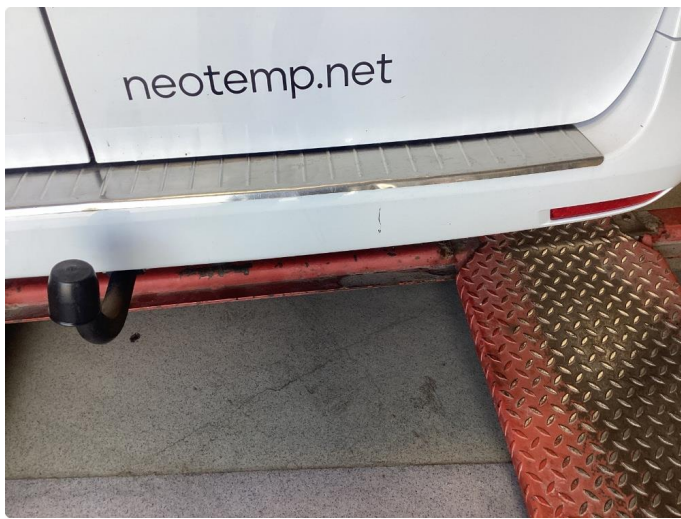
1.1 Skade karosseri: Fanger bak Skade høyre bakskjerm mot fanger. Steinsprang med rust panser. Skade skjerm foran mot fanger høyre side. Bortslitt lakk innsteg kanal førerdør. Dett vil bli utbedret.

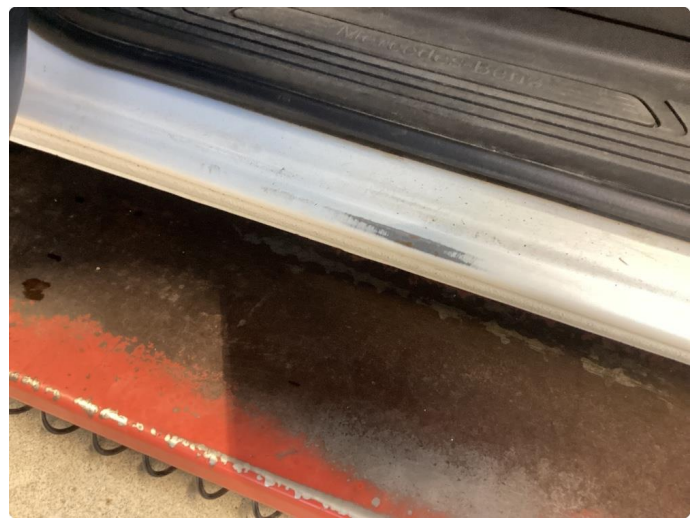
1.1 Skade karosseri: Fanger bak Skade høyre bakskjerm mot fanger. Steinsprang med rust panser. Skade skjerm foran mot fanger høyre side. Bortslitt lakk innsteg kanal førerdør. Dett vil bli utbedret.
