MERCEDES-BENZ EQC 400 4MATIC 4WD

TESTDATO: 28.10.2025

CHASSISNR: W1K2938901F028767

NBF Tilstandsrapport er utarbeidet av Norges Bilbransjeforbund og Forbrukerrådet.

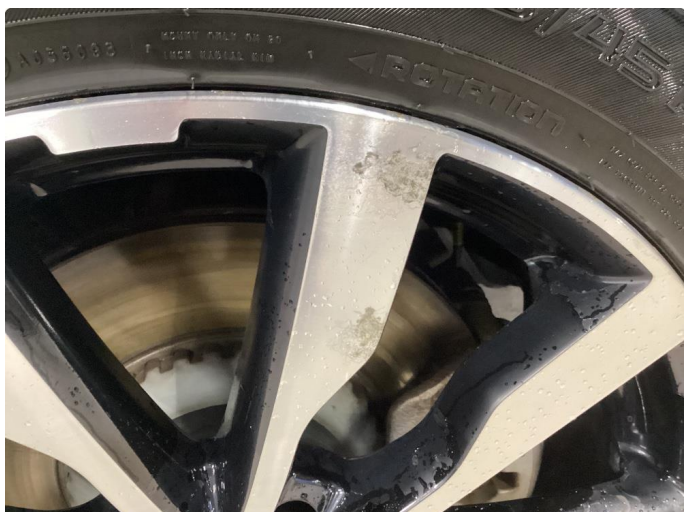
| Punkt | Beskrivelse | Plassering |
|---|---|---|
| 1.1 Dekk/Felger | Noe oksidering på alle felger, samt noe klarlakkflass på vinterhjul felger. | |

1.1 Noe oksidering på alle felger, samt noe klarlakkflass på vinterhjul felger.

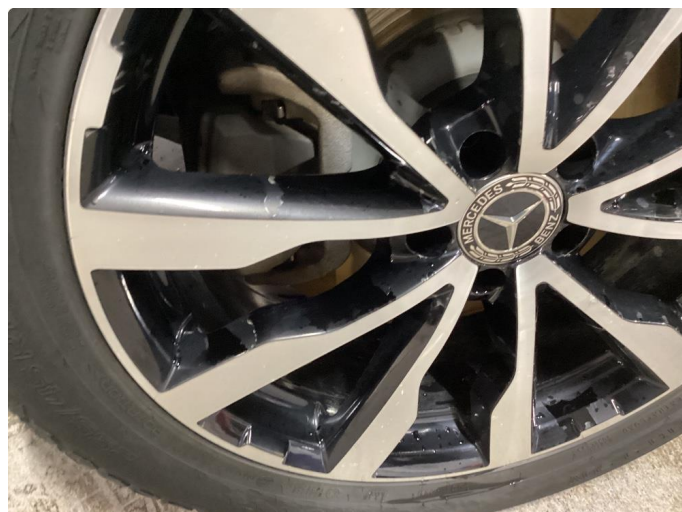
1.1 Noe oksidering på alle felger, samt noe klarlakkflass på vinterhjul felger.

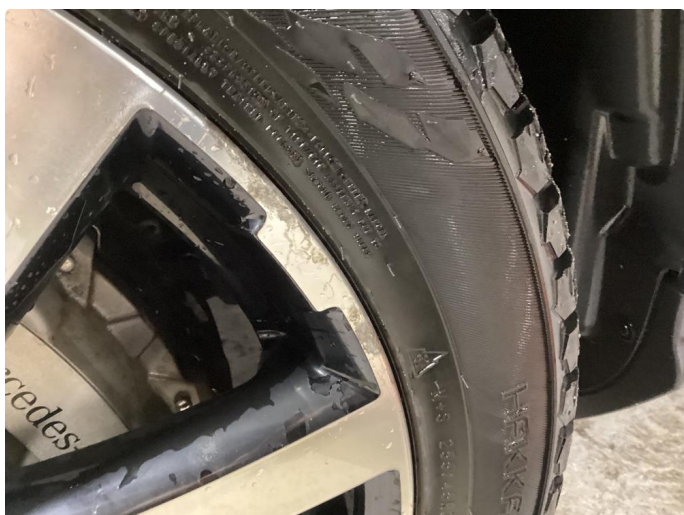
1.1 Noe oksidering på alle felger, samt noe klarlakkflass på vinterhjul felger.

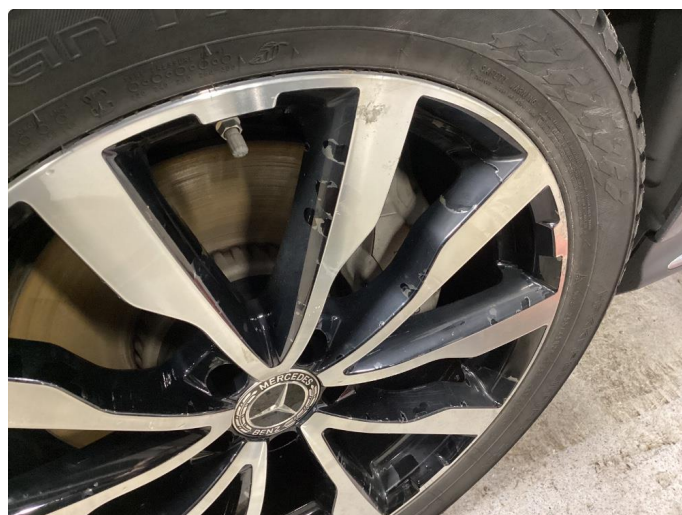
1.1 Noe oksidering på alle felger, samt noe klarlakkflass på vinterhjul felger.

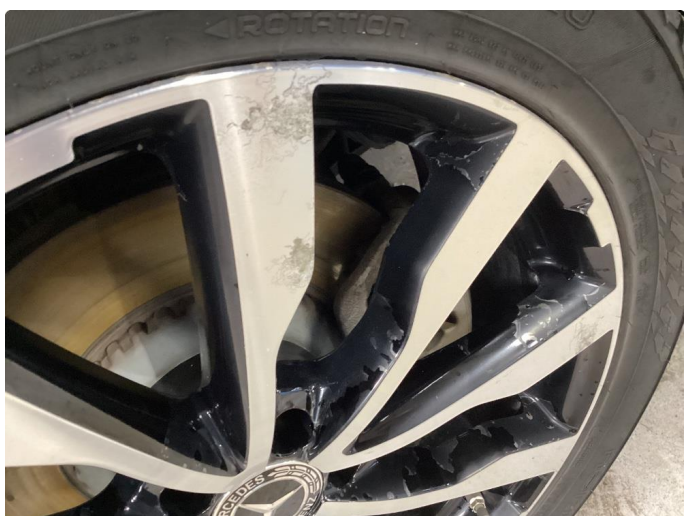
1.1 Noe oksidering på alle felger, samt noe klarlakkflass på vinterhjul felger.

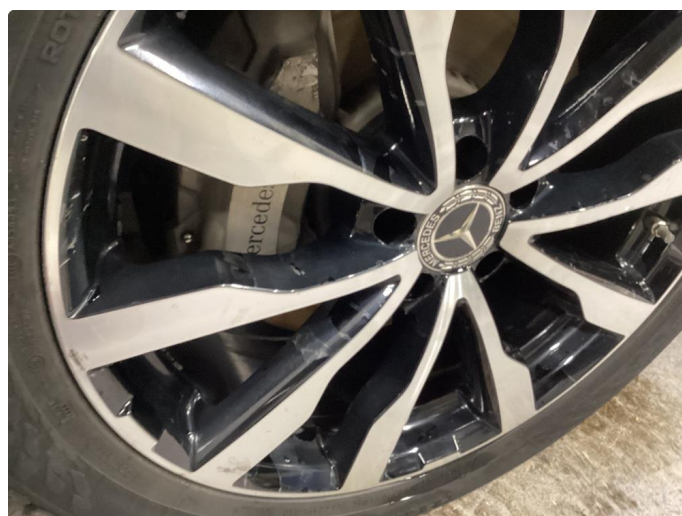
1.1 Noe oksidering på alle felger, samt noe klarlakkflass på vinterhjul felger.

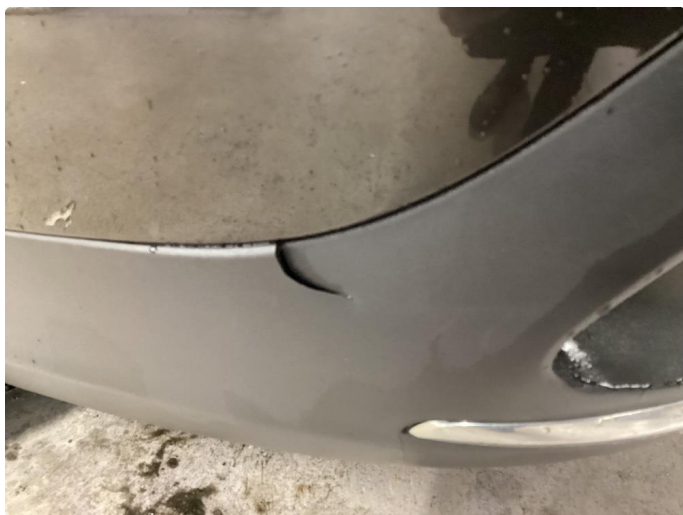
| Punkt | Beskrivelse | Plassering |
|---|---|---|
| 1.3 Støtfanger | Liten skade på støtfanger vsb. Noen riper på støtfanger vsb. er også noen riper rett under innsteg til bakluke. | |

1.3 Liten skade på støtfanger vsb. Noen riper på støtfanger vsb. er også noen riper rett under innsteg til bakluke.

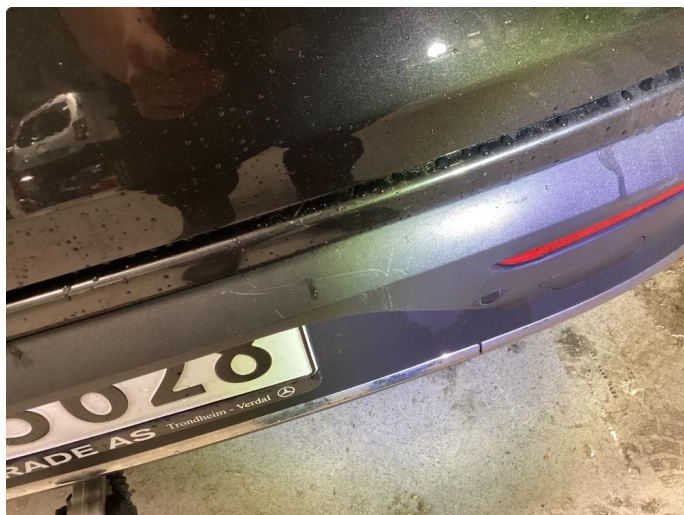
1.3 Liten skade på støtfanger vsb. Noen riper på støtfanger vsb. er også noen riper rett under innsteg til bakluke.

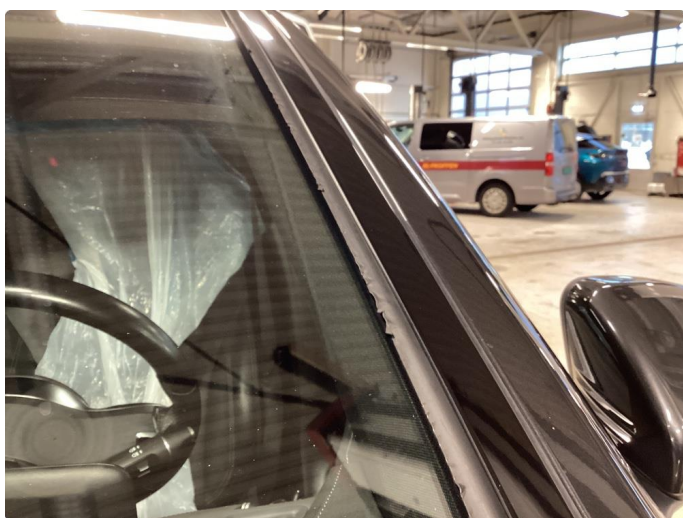
| Punkt | Beskrivelse | Plassering |
|---|---|---|
| 1.4 Frontvindu | Pakningene opp langs frontrute små sår noen plasser. | |

1.4 Pakningene opp langs frontrute små sår noen plasser.

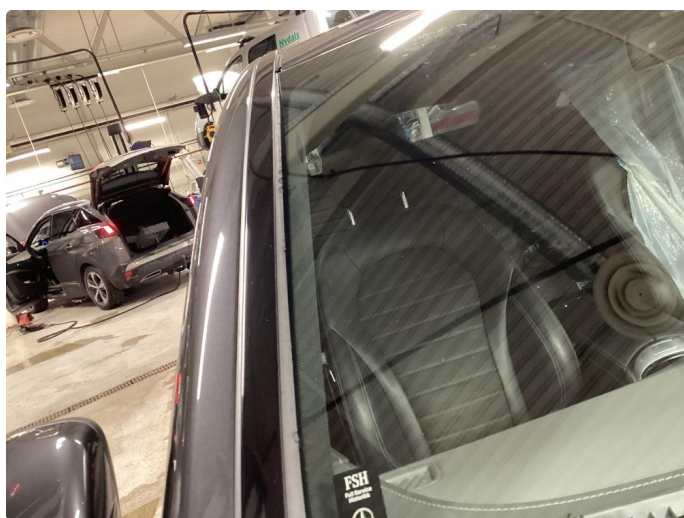
1.4 Pakningene opp langs frontrute små sår noen plasser.

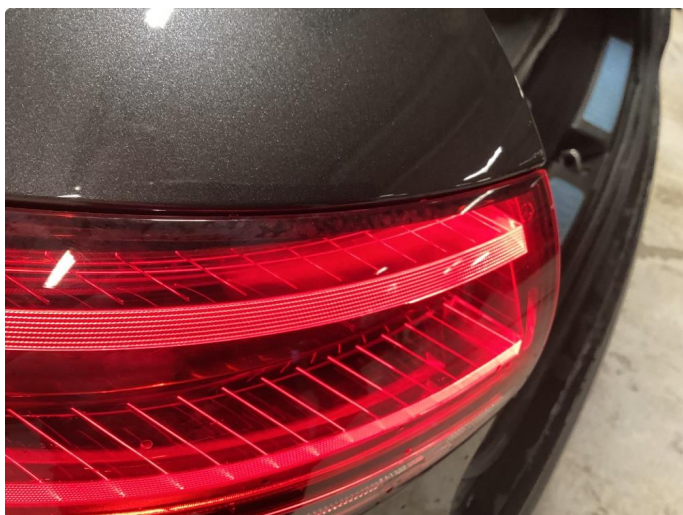
| Punkt | Beskrivelse | Plassering |
|---|---|---|
| 2.1 Lys bak | Belegg på innsiden av begge baklykter. | |

2.1 Belegg på innsiden av begge baklykter.

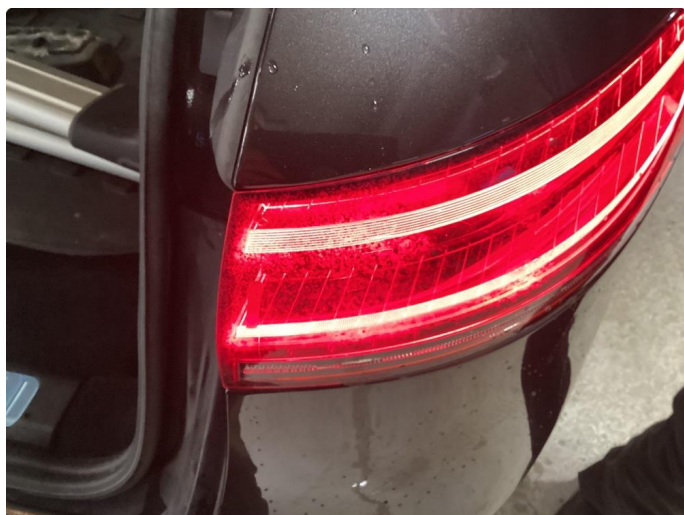
2.1 Belegg på innsiden av begge baklykter.
