IVECO 35S16 156 HK AUTOMAT 2WD

TESTDATO: 11.08.2025

CHASSISNR: ZCFC735B405447737

NBF Tilstandsrapport er utarbeidet av Norges Bilbransjeforbund og Forbrukerrådet.

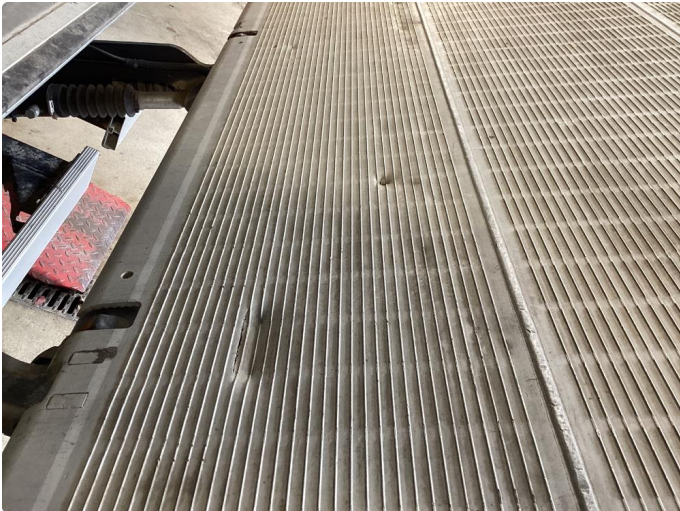
| Punkt | Beskrivelse | Plassering |
|---|---|---|
| 1.2 Bakluke | Lite hull i løftebord. | |

1.2 Lite hull i løftebord.

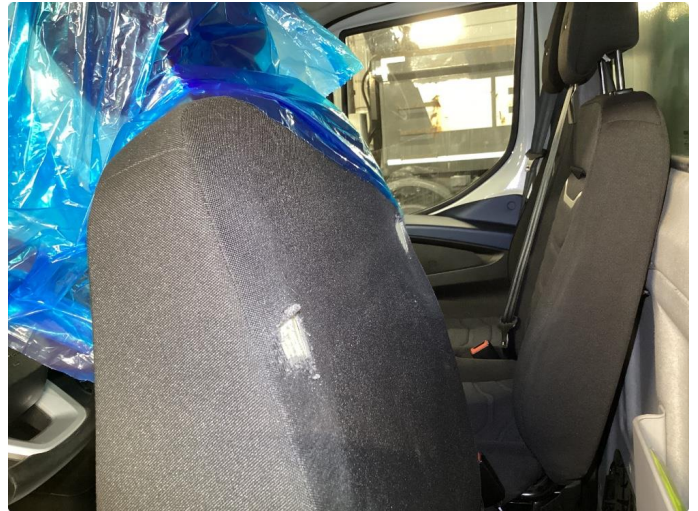
| Punkt | Beskrivelse | Plassering |
|---|---|---|
| 3.1 Seter | skade på setetrekk | |

3.1 Skade på setetrekk

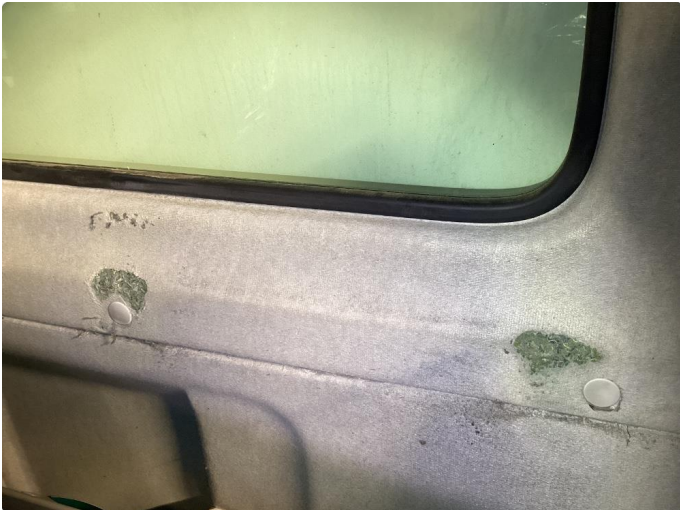
| Punkt | Beskrivelse | Plassering |
|---|---|---|
| 3.2 Tepper/bekledning | skadet | |

3.2 Skadet
