OPEL ANTARA 150 HK MANUELL 4WD
TESTDATO: 20.02.2025
KODE: 1646096

XK21822	168 980 KM	07.04.2009 Førstegang registrert	Diesel
----------------	-------------------	--	---------------

NBF Tilstandsrapport er utarbeidet av Norges Bilbransjeforbund og Forbrukerrådet.

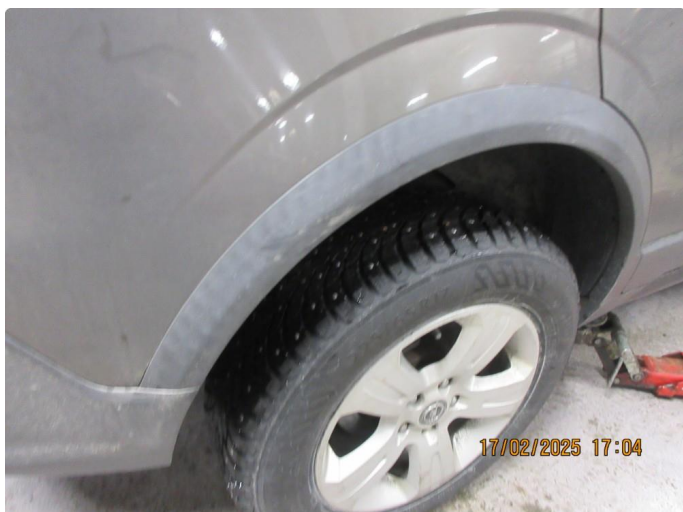
1.1 De sorte plastikkdekslene rundt hele bilen er solbleket.

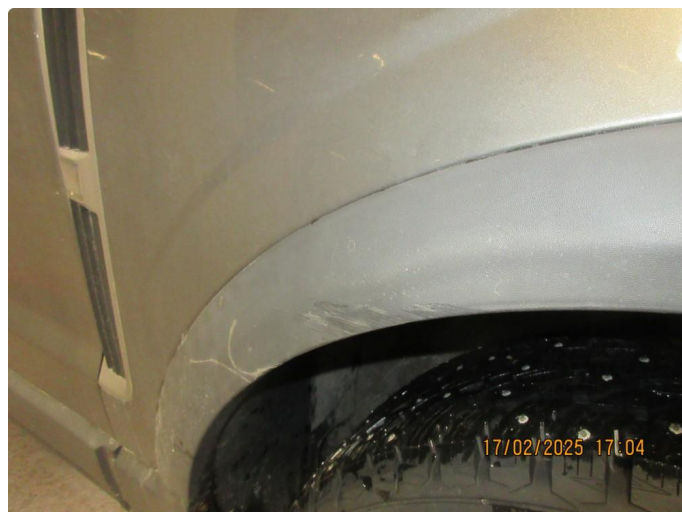
1.1 De sorte plastikkdekslene rundt hele bilen er solbleket.

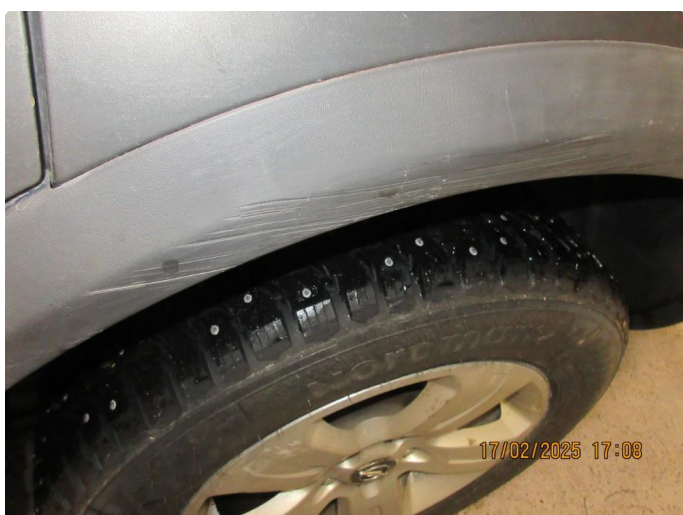
1.1 De sorte plastikkdekslene rundt hele bilen er solbleket.

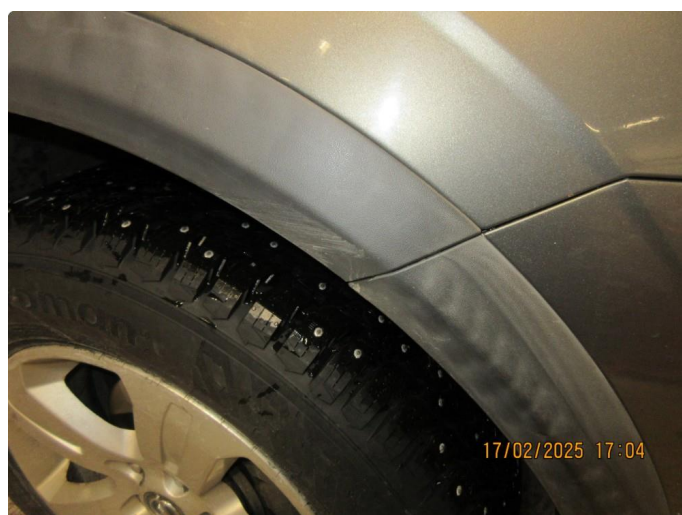
1.1 De sorte plastikkdekslene rundt hele bilen er solbleket.

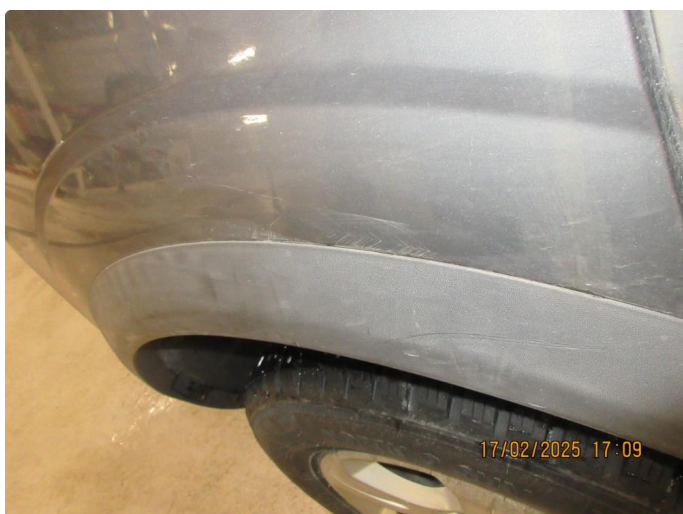
1.1 De sorte plastikkdekslene rundt hele bilen er solbleket.

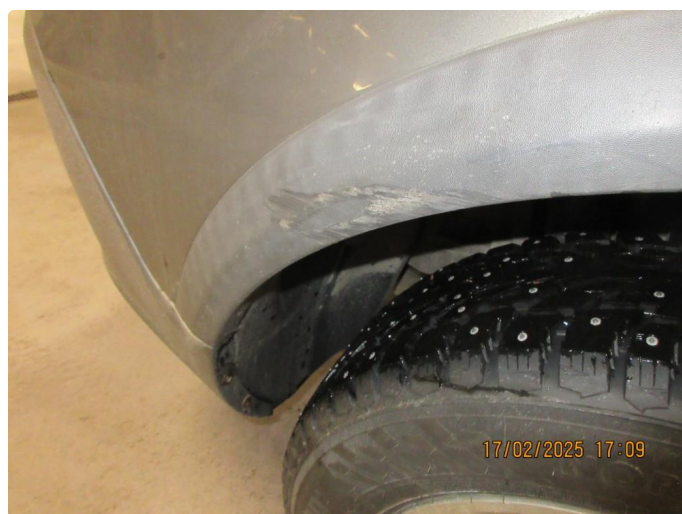
1.1 De sorte plastikkdekslene rundt hele bilen er solbleket.

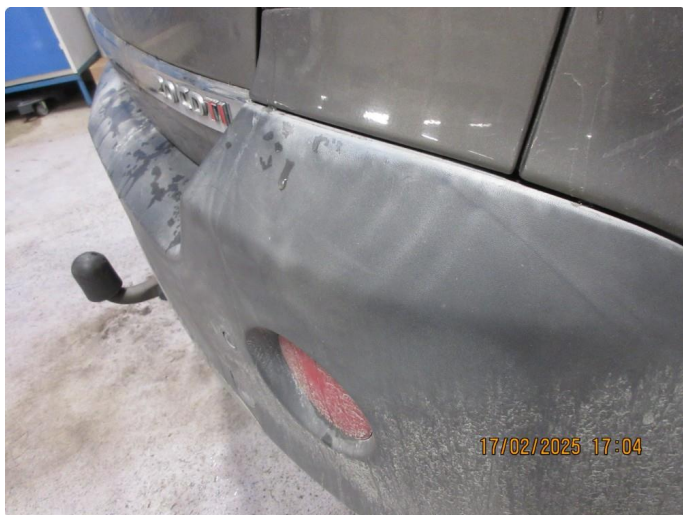
1.1 De sorte plastikkdekslene rundt hele bilen er solbleket.

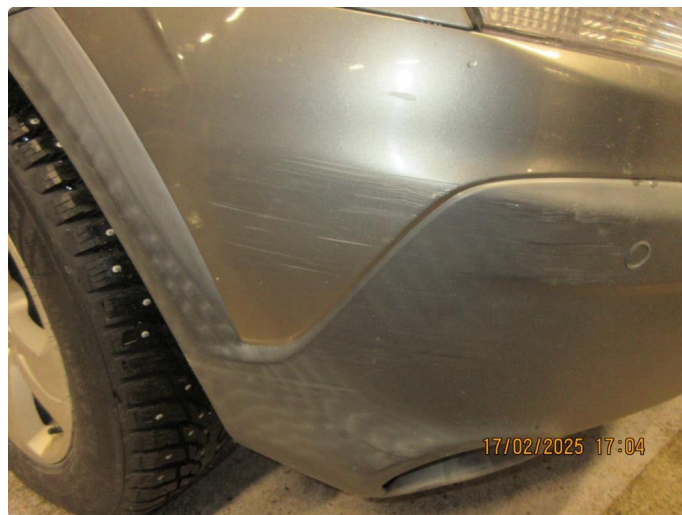
1.1 De sorte plastikkdekslene rundt hele bilen er solbleket.

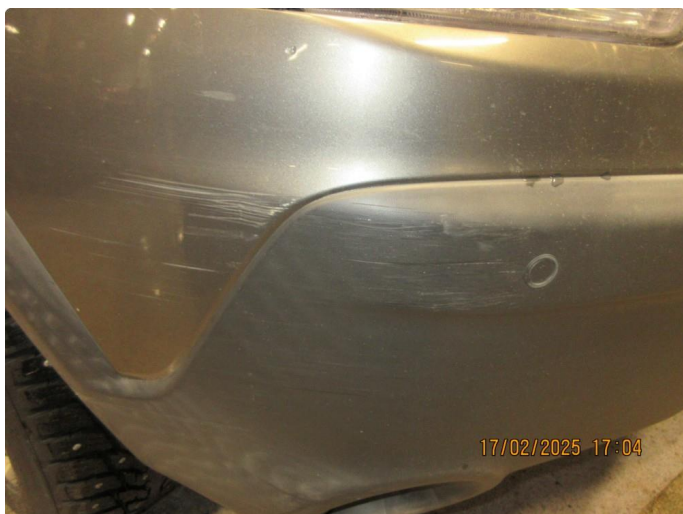
1.1 De sorte plastikkdekslene rundt hele bilen er solbleket.

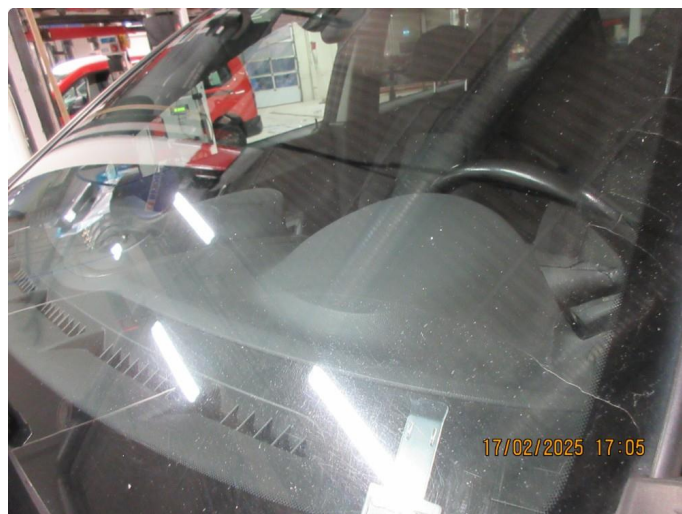
- 1.2 Utvendig/innvendig på bilen :
- riper og skrapemerker på høyre side frontfanger.
 - skrapemerker på noen av hjulbuelistene
 - riper og bulk på bakfanger.
 - steinsprang på panser.
 - steinsprang på tak.
 - steinsprang og noe slitasje på frontrute og ganske slitt bakrute.
 - riper rundt dørhandtak venstre bak.
 - knekt innstegslist høyre bak.
 - riper venstre frontlykt.
 - en del vaskeriper.
 - ganske slitt skinn på ratt.

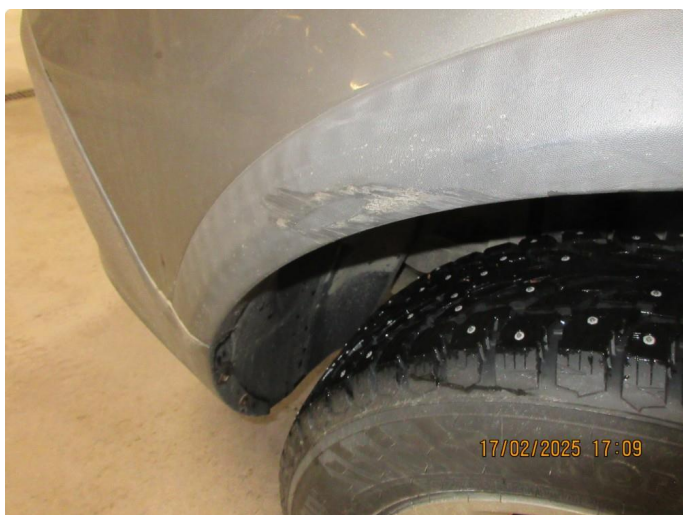
1.2 Utvendig/innvendig på bilen :

- riper og skrapemerker på høyre side frontfanger.
- skrapemerker på noen av hjulbuelistene
- riper og bulk på bakfanger.
- steinsprang på panser.
- steinsprang på tak.
- steinsprang og noe slitasje på frontrute og ganske slitt bakrute.
- riper rundt dørhandtak venstre bak.
- knekt innstegslist høyre bak.
- riper venstre frontlykt.
- en del vaskeriper.
- ganske slitt skinn på ratt.

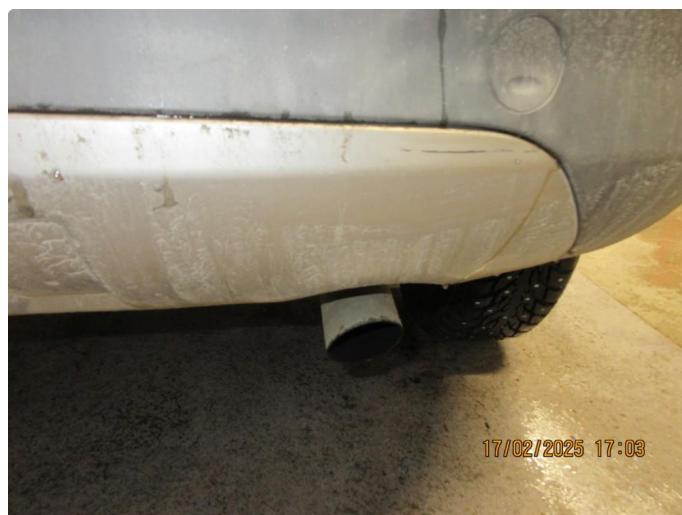
1.2 Utvendig/innvendig på bilen :

- riper og skrapemerker på høyre side frontfanger.
- skrapemerker på noen av hjulbuelistene
- riper og bulk på bakfanger.
- steinsprang på panser.
- steinsprang på tak.
- steinsprang og noe slitasje på frontrute og ganske slitt bakrute.
- riper rundt dørhandtak venstre bak.
- knekt innstegslist høyre bak.
- riper venstre frontlykt.
- en del vaskeriper.
- ganske slitt skinn på ratt.

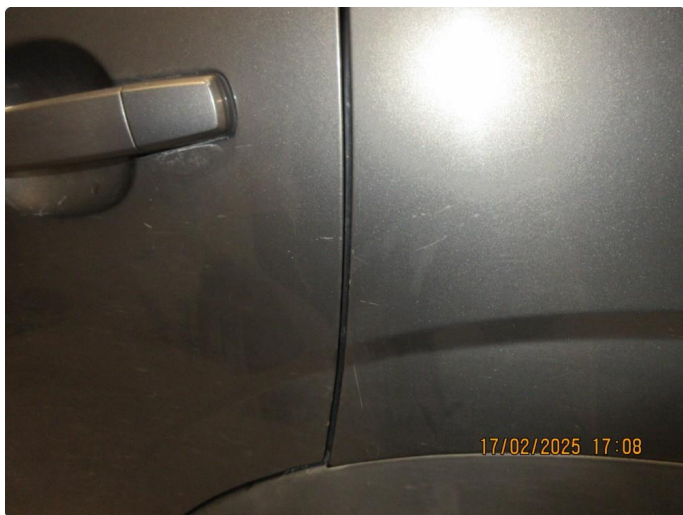
1.2 Utvendig/innvendig på bilen :

- riper og skrapemerker på høyre side frontfanger.
- skrapemerker på noen av hjulbuelistene
- riper og bulk på bakfanger.
- steinsprang på panser.
- steinsprang på tak.
- steinsprang og noe slitasje på frontrute og ganske slitt bakrute.
- riper rundt dørhandtak venstre bak.
- knekt innstegslist høyre bak.
- riper venstre frontlykt.
- en del vaskeriper.
- ganske slitt skinn på ratt.

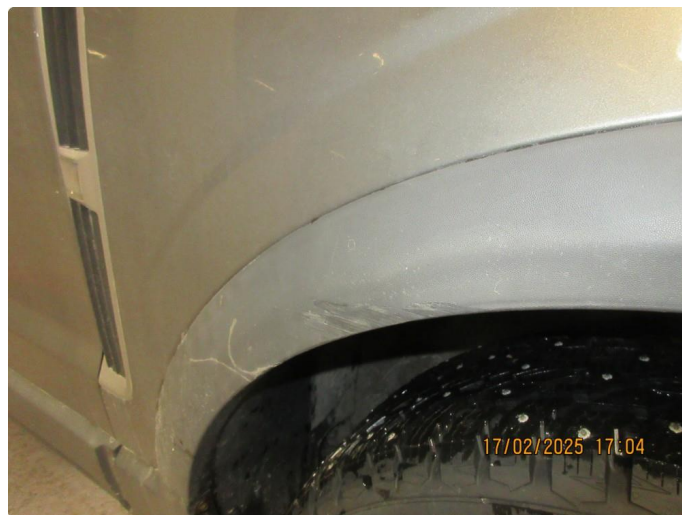
1.2 Utvendig/innvendig på bilen :

- riper og skrapemerker på høyre side frontfanger.
- skrapemerker på noen av hjulbuelistene
- riper og bulk på bakfanger.
- steinsprang på panser.
- steinsprang på tak.
- steinsprang og noe slitasje på frontrute og ganske slitt bakrute.
- riper rundt dørhandtak venstre bak.
- knekt innstegslist høyre bak.
- riper venstre frontlykt.
- en del vaskeriper.
- ganske slitt skinn på ratt.

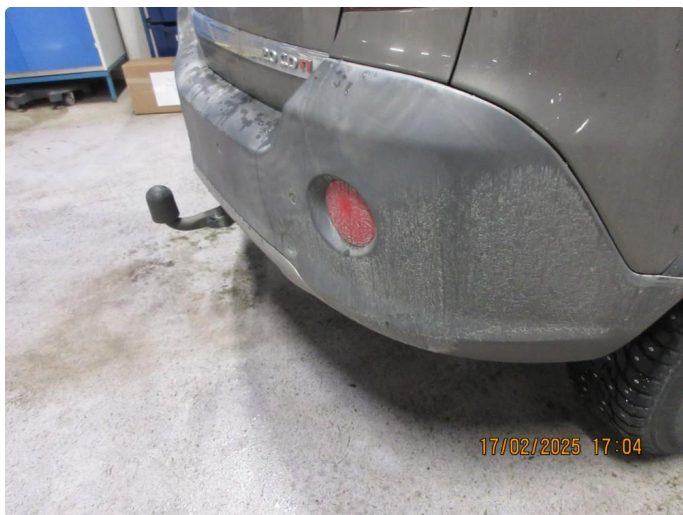
1.2 Utvendig/innvendig på bilen :

- riper og skrapemerker på høyre side frontfanger.
- skrapemerker på noen av hjulbuelistene
- riper og bulk på bakfanger.
- steinsprang på panser.
- steinsprang på tak.
- steinsprang og noe slitasje på frontrute og ganske slitt bakrute.
- riper rundt dørhandtak venstre bak.
- knekt innstegslist høyre bak.
- riper venstre frontlykt.
- en del vaskeriper.
- ganske slitt skinn på ratt.

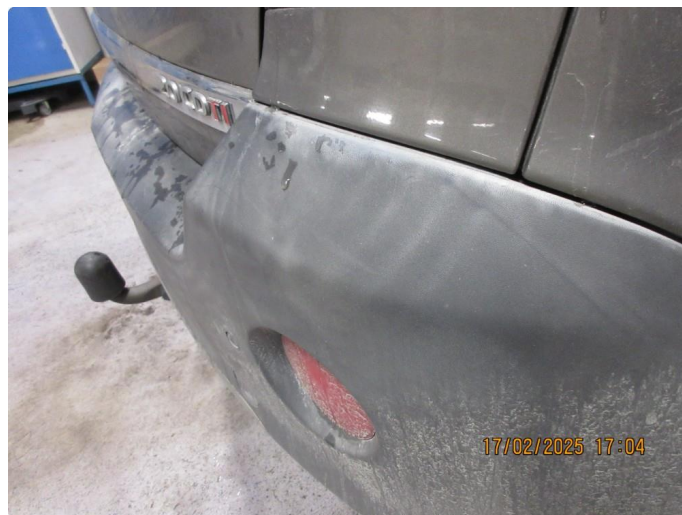
1.2 Utvendig/innvendig på bilen :

- riper og skrapemerker på høyre side frontfanger.
- skrapemerker på noen av hjulbuelistene
- riper og bulk på bakfanger.
- steinsprang på panser.
- steinsprang på tak.
- steinsprang og noe slitasje på frontrute og ganske slitt bakrute.
- riper rundt dørhandtak venstre bak.
- knekt innstegslist høyre bak.
- riper venstre frontlykt.
- en del vaskeriper.
- ganske slitt skinn på ratt.

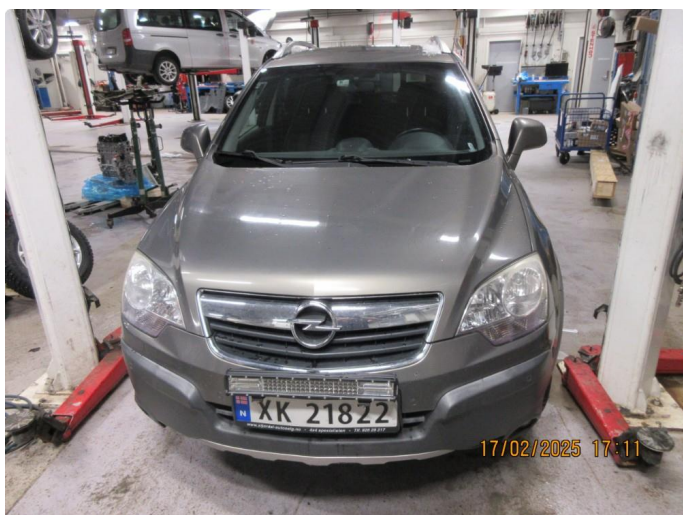
1.2 Utvendig/innvendig på bilen :

- riper og skrapemerker på høyre side frontfanger.
- skrapemerker på noen av hjulbuelistene
- riper og bulk på bakfanger.
- steinsprang på panser.
- steinsprang på tak.
- steinsprang og noe slitasje på frontrute og ganske slitt bakrute.
- riper rundt dørhandtak venstre bak.
- knekt innstegslist høyre bak.
- riper venstre frontlykt.
- en del vaskeriper.
- ganske slitt skinn på ratt.

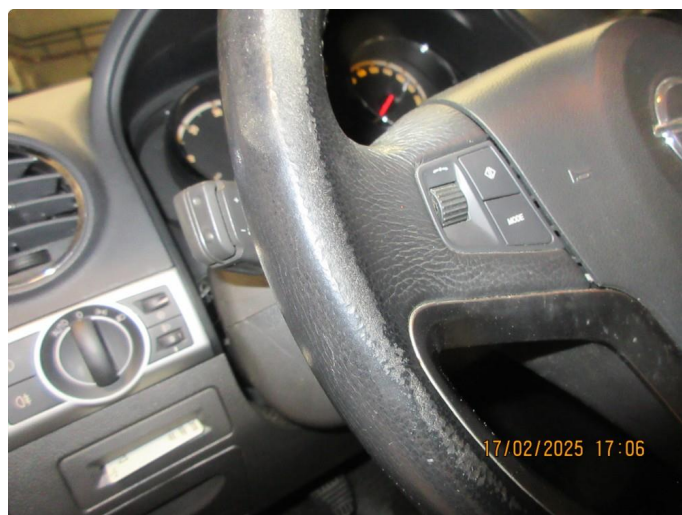
1.2 Utvendig/innvendig på bilen :

- riper og skrapemerker på høyre side frontfanger.
- skrapemerker på noen av hjulbuelistene
- riper og bulk på bakfanger.
- steinsprang på panser.
- steinsprang på tak.
- steinsprang og noe slitasje på frontrute og ganske slitt bakrute.
- riper rundt dørhandtak venstre bak.
- knekt innstegslist høyre bak.
- riper venstre frontlykt.
- en del vaskeriper.
- ganske slitt skinn på ratt.

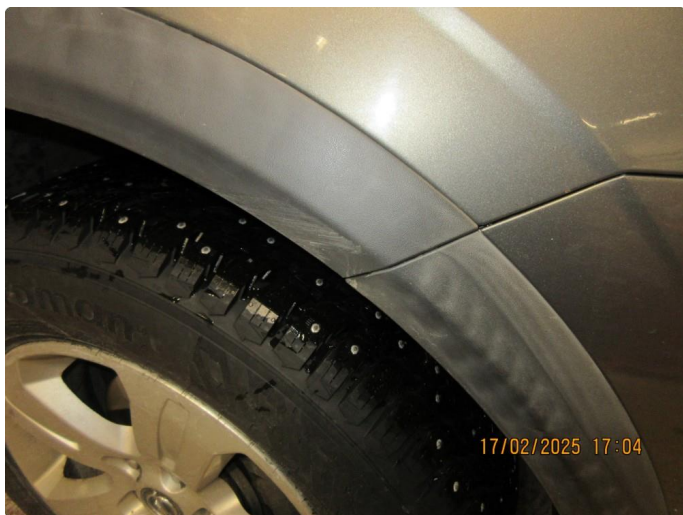
1.2 Utvendig/innvendig på bilen :

- riper og skrapemerker på høyre side frontfanger.
- skrapemerker på noen av hjulbuelistene
- riper og bulk på bakfanger.
- steinsprang på panser.
- steinsprang på tak.
- steinsprang og noe slitasje på frontrute og ganske slitt bakrute.
- riper rundt dørhandtak venstre bak.
- knekt innstegslist høyre bak.
- riper venstre frontlykt.
- en del vaskeriper.
- ganske slitt skinn på ratt.

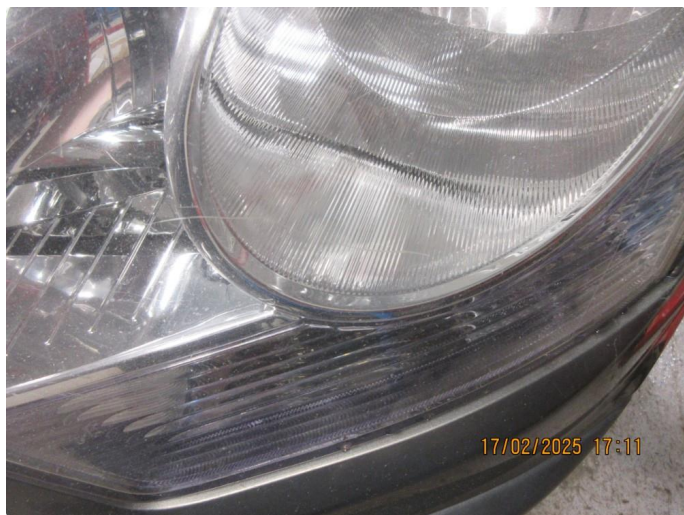
1.2 Utvendig/innvendig på bilen :

- riper og skrapemerker på høyre side frontfanger.
- skrapemerker på noen av hjulbuelistene
- riper og bulk på bakfanger.
- steinsprang på panser.
- steinsprang på tak.
- steinsprang og noe slitasje på frontrute og ganske slitt bakrute.
- riper rundt dørhandtak venstre bak.
- knekt innstegslist høyre bak.
- riper venstre frontlykt.
- en del vaskeriper.
- ganske slitt skinn på ratt.

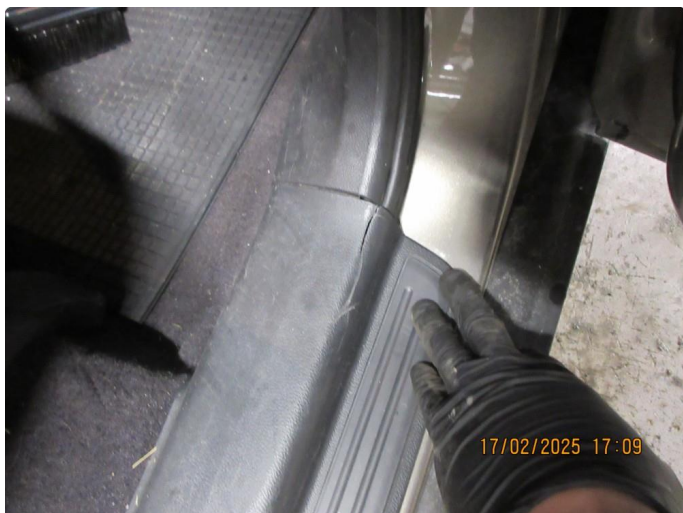
1.2 Utvendig/innvendig på bilen :

- riper og skrapemerker på høyre side frontfanger.
- skrapemerker på noen av hjulbuelistene
- riper og bulk på bakfanger.
- steinsprang på panser.
- steinsprang på tak.
- steinsprang og noe slitasje på frontrute og ganske slitt bakrute.
- riper rundt dørhandtak venstre bak.
- knekt innstegslist høyre bak.
- riper venstre frontlykt.
- en del vaskeriper.
- ganske slitt skinn på ratt.

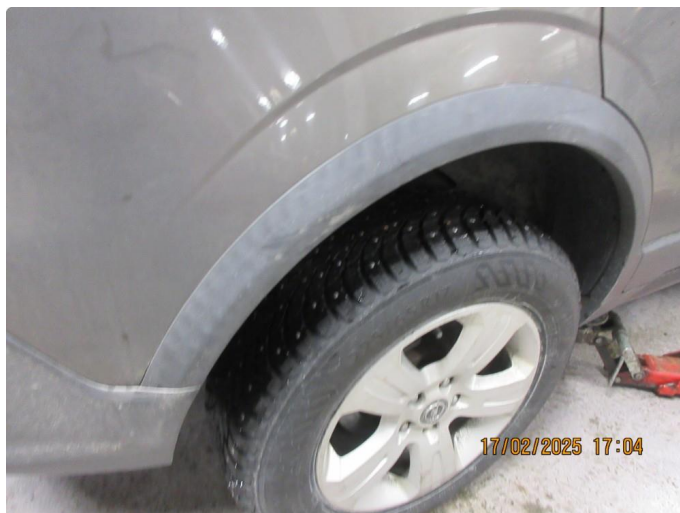
1.2 Utvendig/innvendig på bilen :

- riper og skrapemerker på høyre side frontfanger.
- skrapemerker på noen av hjulbuelistene
- riper og bulk på bakfanger.
- steinsprang på panser.
- steinsprang på tak.
- steinsprang og noe slitasje på frontrute og ganske slitt bakrute.
- riper rundt dørhandtak venstre bak.
- knekt innstegslist høyre bak.
- riper venstre frontlykt.
- en del vaskeriper.
- ganske slitt skinn på ratt.

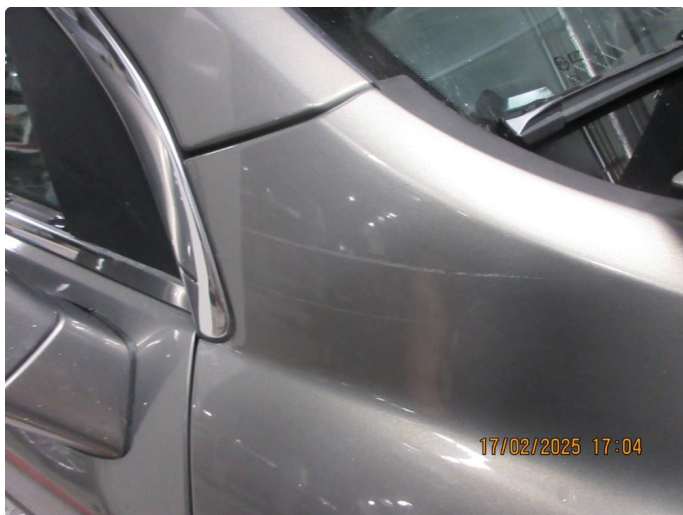
1.2 Utvendig/innvendig på bilen :

- riper og skrapemerker på høyre side frontfanger.
- skrapemerker på noen av hjulbuelistene
- riper og bulk på bakfanger.
- steinsprang på panser.
- steinsprang på tak.
- steinsprang og noe slitasje på frontrute og ganske slitt bakrute.
- riper rundt dørhandtak venstre bak.
- knekt innstegslist høyre bak.
- riper venstre frontlykt.
- en del vaskeriper.
- ganske slitt skinn på ratt.

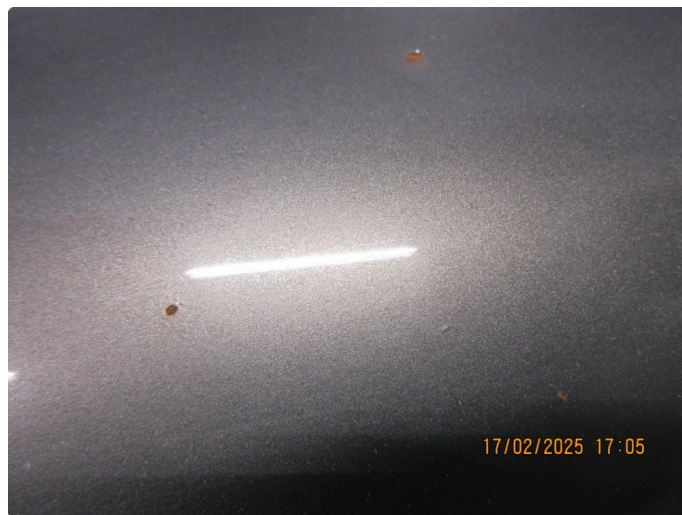
1.2 Utvendig/innvendig på bilen :

- riper og skrapemerker på høyre side frontfanger.
- skrapemerker på noen av hjulbuelistene
- riper og bulk på bakfanger.
- steinsprang på panser.
- steinsprang på tak.
- steinsprang og noe slitasje på frontrute og ganske slitt bakrute.
- riper rundt dørhandtak venstre bak.
- knekt innstegslist høyre bak.
- riper venstre frontlykt.
- en del vaskeriper.
- ganske slitt skinn på ratt.

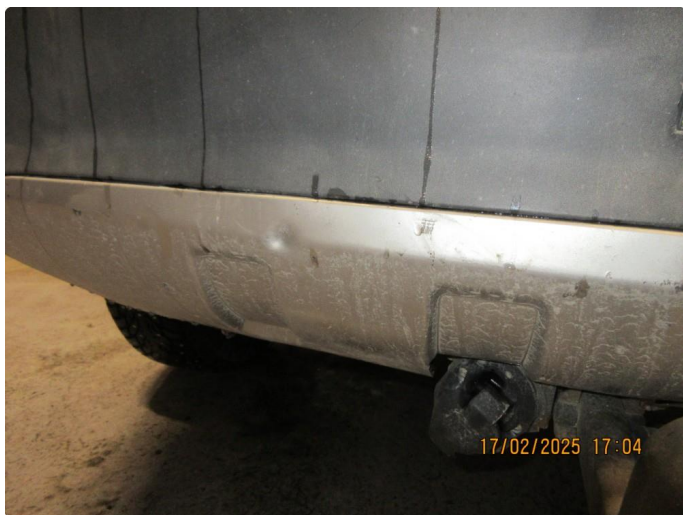
1.2 Utvendig/innvendig på bilen :

- riper og skrapemerker på høyre side frontfanger.
- skrapemerker på noen av hjulbuelistene
- riper og bulk på bakfanger.
- steinsprang på panser.
- steinsprang på tak.
- steinsprang og noe slitasje på frontrute og ganske slitt bakrute.
- riper rundt dørhandtak venstre bak.
- knekt innstegslist høyre bak.
- riper venstre frontlykt.
- en del vaskeriper.
- ganske slitt skinn på ratt.

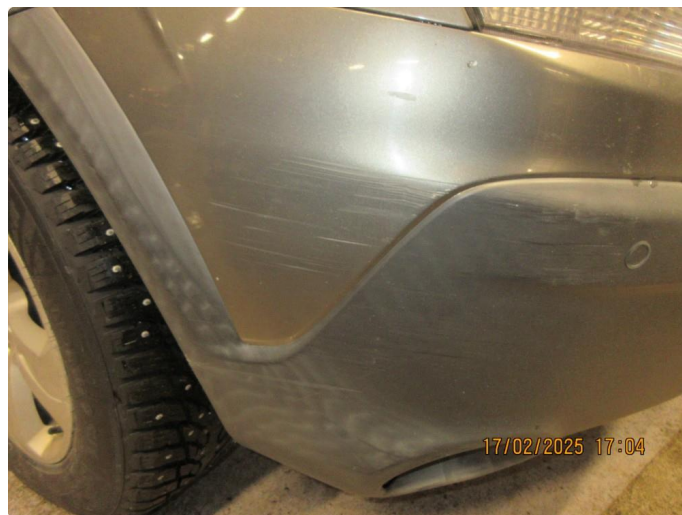
1.2 Utvendig/innvendig på bilen :

- riper og skrapemerker på høyre side frontfanger.
- skrapemerker på noen av hjulbuelistene
- riper og bulk på bakfanger.
- steinsprang på panser.
- steinsprang på tak.
- steinsprang og noe slitasje på frontrute og ganske slitt bakrute.
- riper rundt dørhandtak venstre bak.
- knekt innstegslist høyre bak.
- riper venstre frontlykt.
- en del vaskeriper.
- ganske slitt skinn på ratt.

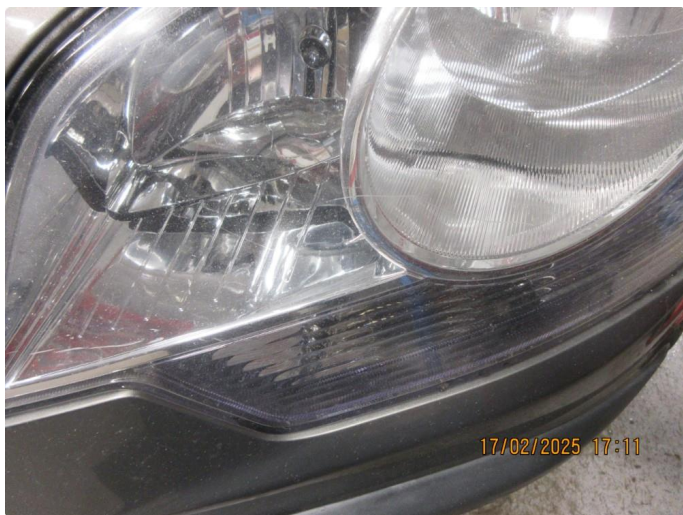
1.2 Utvendig/innvendig på bilen :

- riper og skrapemerker på høyre side frontfanger.
- skrapemerker på noen av hjulbuelistene
- riper og bulk på bakfanger.
- steinsprang på panser.
- steinsprang på tak.
- steinsprang og noe slitasje på frontrute og ganske slitt bakrute.
- riper rundt dørhandtak venstre bak.
- knekt innstegslist høyre bak.
- riper venstre frontlykt.
- en del vaskeriper.
- ganske slitt skinn på ratt.

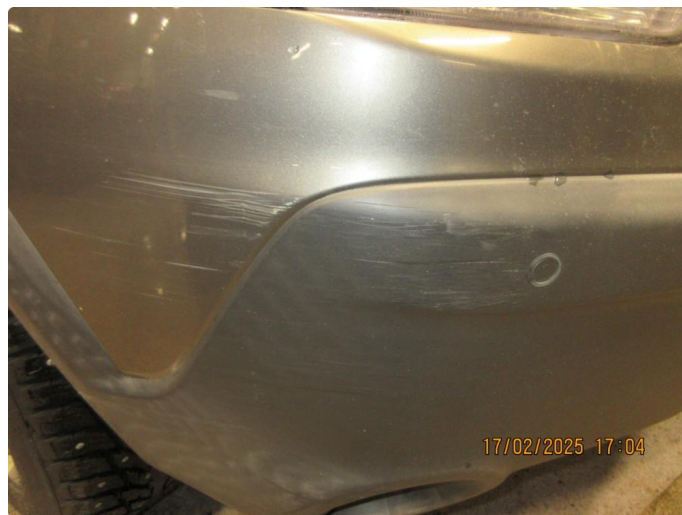
1.2 Utvendig/innvendig på bilen :

- riper og skrapemerker på høyre side frontfanger.
- skrapemerker på noen av hjulbuelistene
- riper og bulk på bakfanger.
- steinsprang på panser.
- steinsprang på tak.
- steinsprang og noe slitasje på frontrute og ganske slitt bakrute.
- riper rundt dørhandtak venstre bak.
- knekt innstegslist høyre bak.
- riper venstre frontlykt.
- en del vaskeriper.
- ganske slitt skinn på ratt.

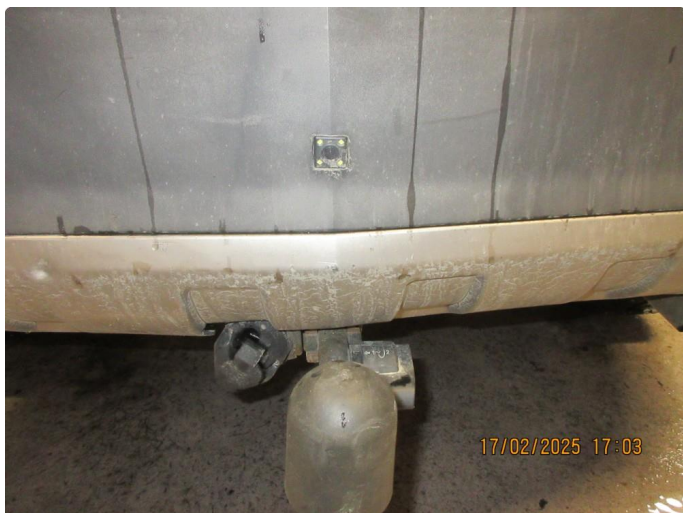
1.2 Utvendig/innvendig på bilen :

- riper og skrapemerker på høyre side frontfanger.
- skrapemerker på noen av hjulbuelistene
- riper og bulk på bakfanger.
- steinsprang på panser.
- steinsprang på tak.
- steinsprang og noe slitasje på frontrute og ganske slitt bakrute.
- riper rundt dørhandtak venstre bak.
- knekt innstegslist høyre bak.
- riper venstre frontlykt.
- en del vaskeriper.
- ganske slitt skinn på ratt.

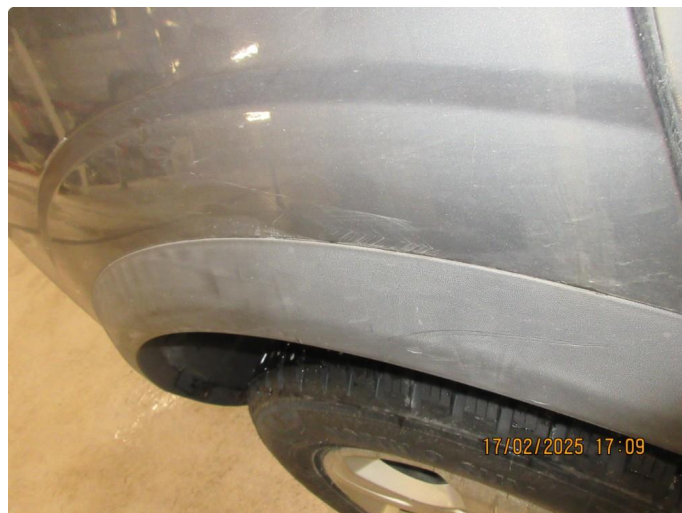
1.2 Utvendig/innvendig på bilen :

- riper og skrapemerker på høyre side frontfanger.
- skrapemerker på noen av hjulbuelistene
- riper og bulk på bakfanger.
- steinsprang på panser.
- steinsprang på tak.
- steinsprang og noe slitasje på frontrute og ganske slitt bakrute.
- riper rundt dørhandtak venstre bak.
- knekt innstegslist høyre bak.
- riper venstre frontlykt.
- en del vaskeriper.
- ganske slitt skinn på ratt.

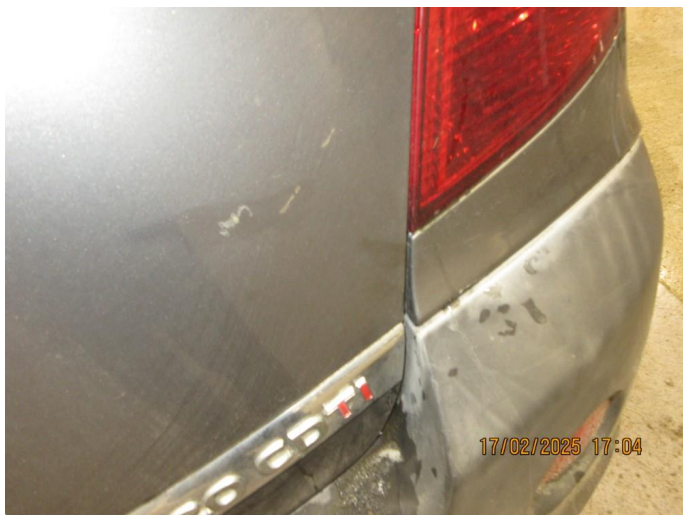
1.2 Utvendig/innvendig på bilen :

- riper og skrapemerker på høyre side frontfanger.
- skrapemerker på noen av hjulbuelistene
- riper og bulk på bakfanger.
- steinsprang på panser.
- steinsprang på tak.
- steinsprang og noe slitasje på frontrute og ganske slitt bakrute.
- riper rundt dørhandtak venstre bak.
- knekt innstegslist høyre bak.
- riper venstre frontlykt.
- en del vaskeriper.
- ganske slitt skinn på ratt.

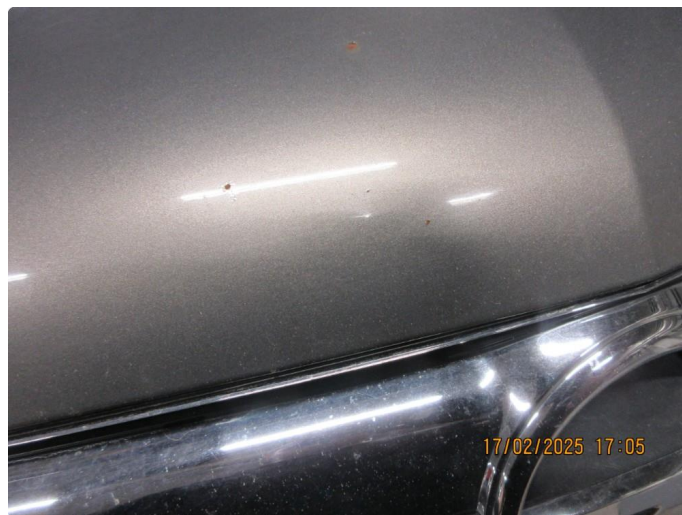
1.2 Utvendig/innvendig på bilen :

- riper og skrapemerker på høyre side frontfanger.
- skrapemerker på noen av hjulbuelistene
- riper og bulk på bakfanger.
- steinsprang på panser.
- steinsprang på tak.
- steinsprang og noe slitasje på frontrute og ganske slitt bakrute.
- riper rundt dørhandtak venstre bak.
- knekt innstegslist høyre bak.
- riper venstre frontlykt.
- en del vaskeriper.
- ganske slitt skinn på ratt.

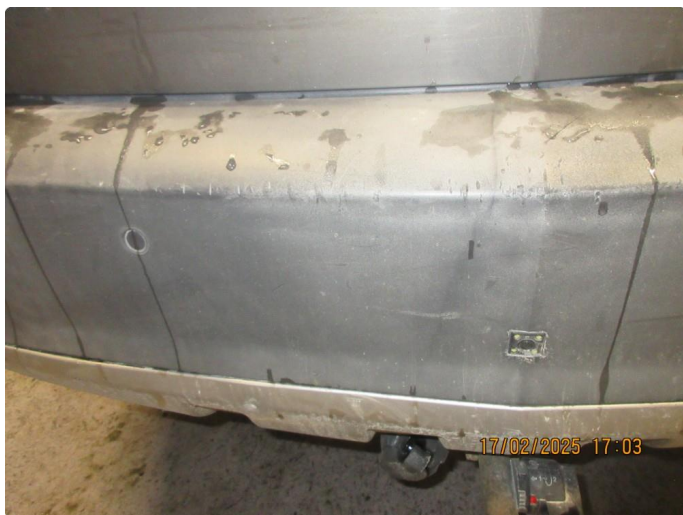
1.2 Utvendig/innvendig på bilen :

- riper og skrapemerker på høyre side frontfanger.
- skrapemerker på noen av hjulbuelistene
- riper og bulk på bakfanger.
- steinsprang på panser.
- steinsprang på tak.
- steinsprang og noe slitasje på frontrute og ganske slitt bakrute.
- riper rundt dørhandtak venstre bak.
- knekt innstegslist høyre bak.
- riper venstre frontlykt.
- en del vaskeriper.
- ganske slitt skinn på ratt.

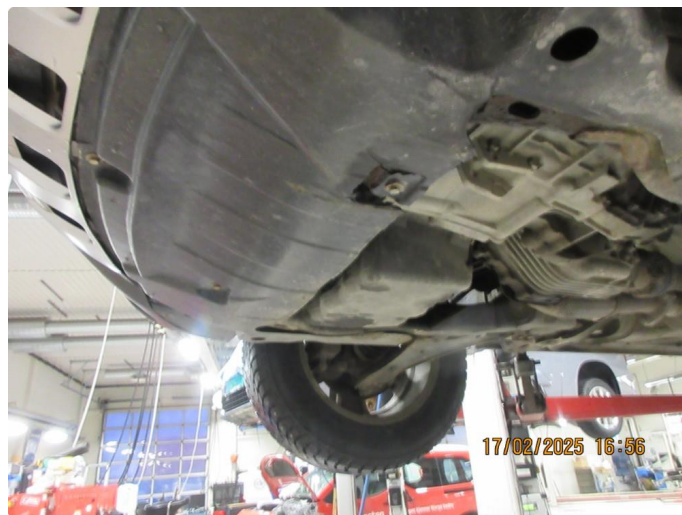
1.3 Det ene festet til bunndeksel er knekt.

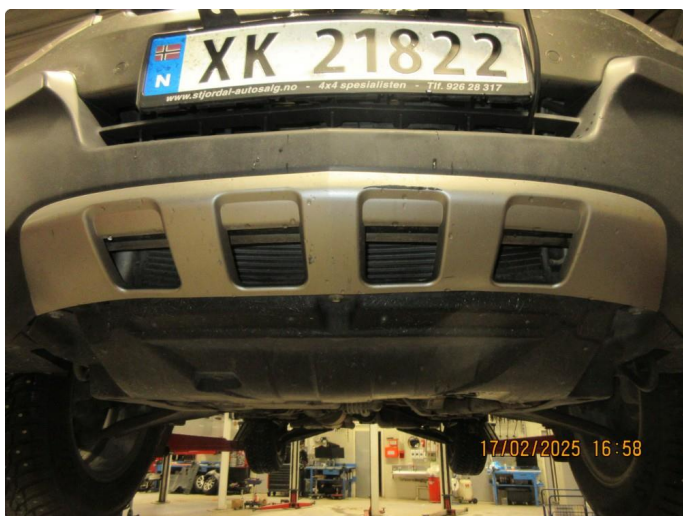
1.4 Noe skrapemerker under frontfanger.

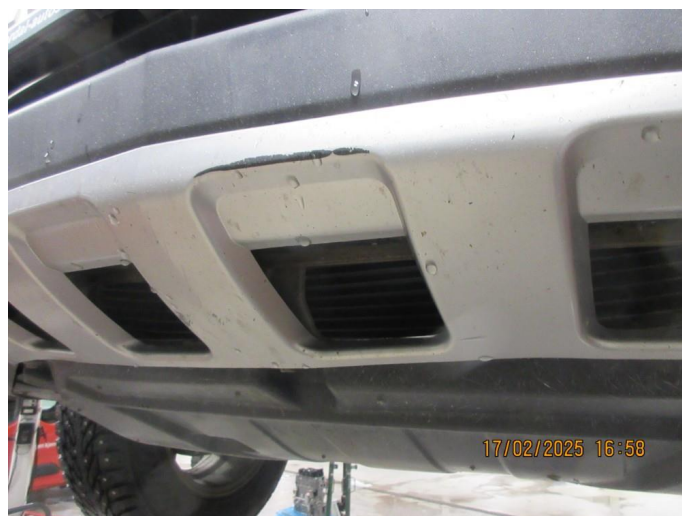
1.4 Noe skrapemerker under frontfanger.

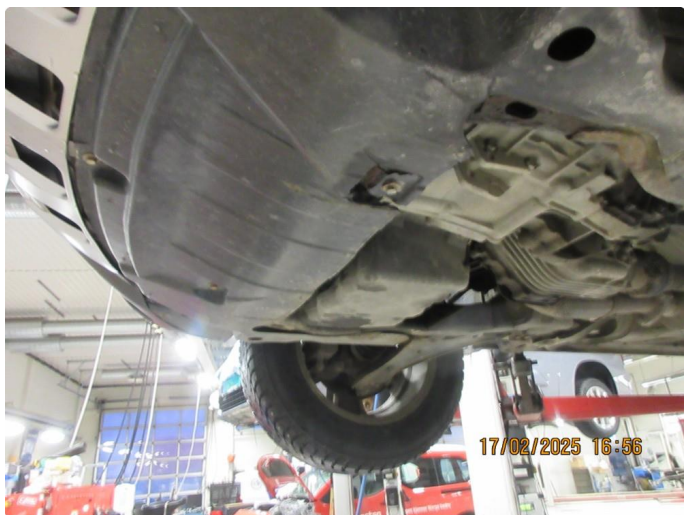
1.4 Noe skrapemerker under frontfanger.

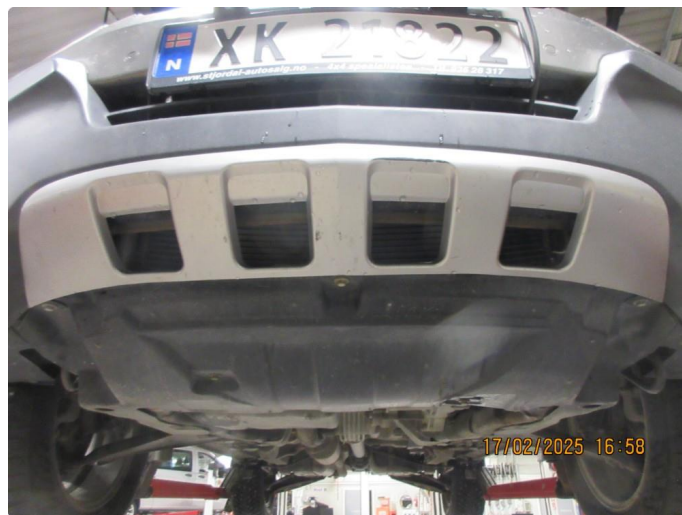
1.4 Noe skrapemerker under frontfanger.

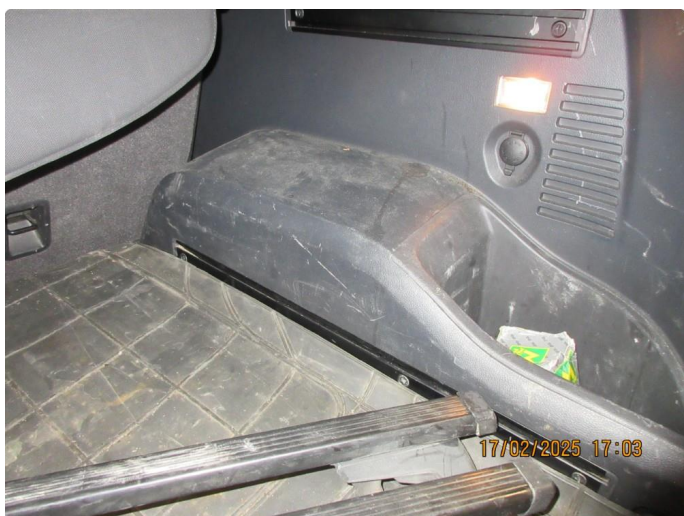
3.1 Noen riper og slitasje på deksler i bagasjerom, ett deksel er det sprekk i.

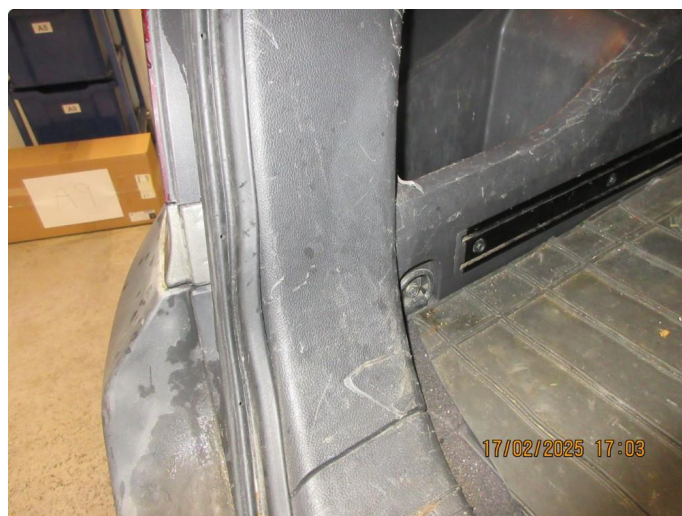
3.1 Noen riper og slitasje på deksler i bagasjerom, ett deksel er det sprekk i.

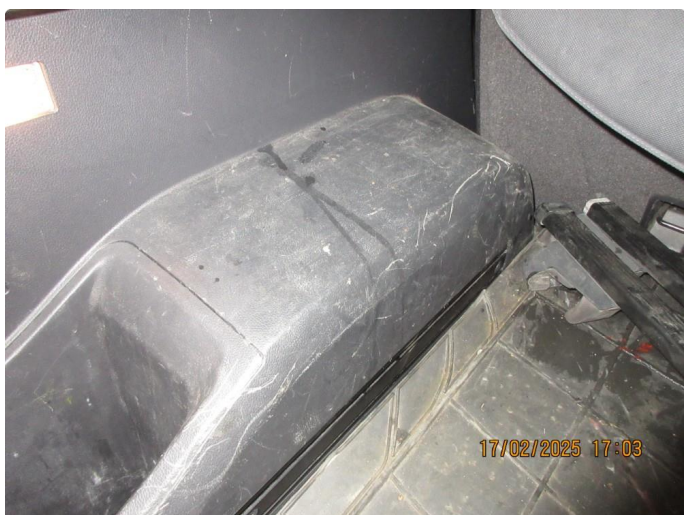
3.1 Noen riper og slitasje på deksler i bagasjerom, ett deksel er det sprekk i.

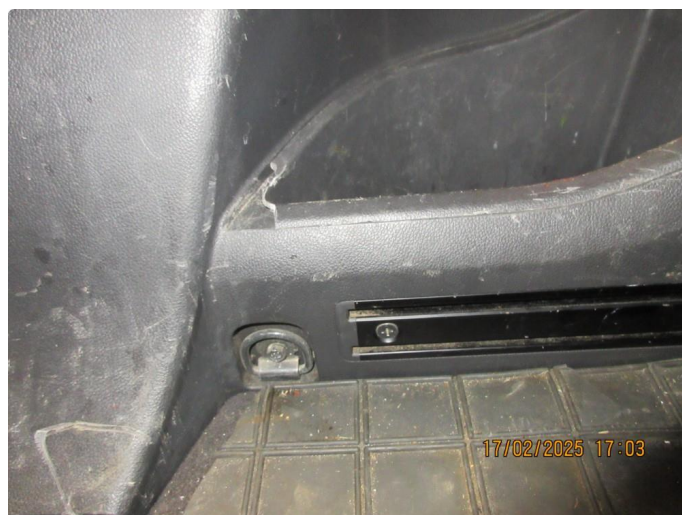
3.1 Noen riper og slitasje på deksler i bagasjerom, ett deksel er det sprekk i.

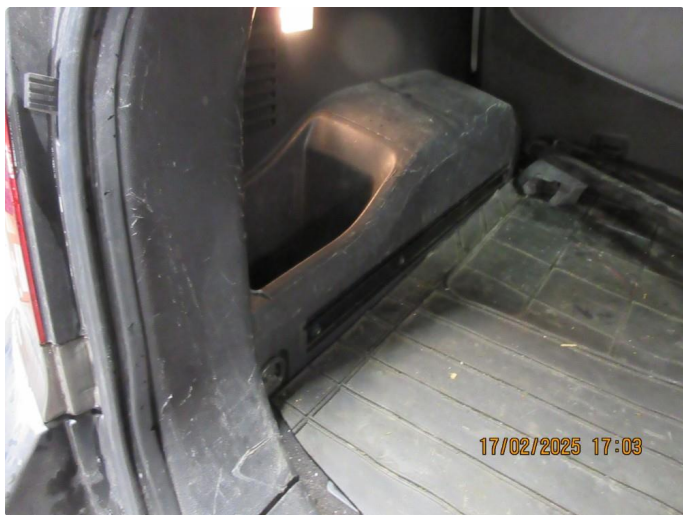
3.1 Noen riper og slitasje på deksler i bagasjerom, ett deksel er det sprekk i.
