MG MG ZS EV 2WD

TESTDATO: 05.02.2026

EJ19147

NBF Tilstandsrapport er utarbeidet av Norges Bilbransjeforbund og Forbrukerrådet.

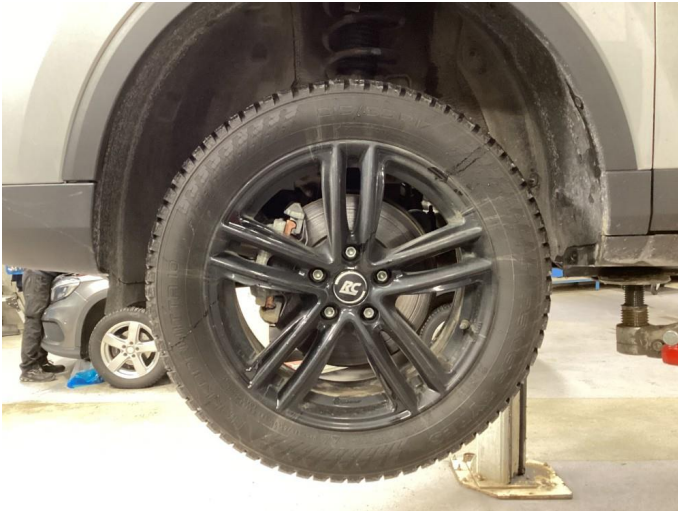
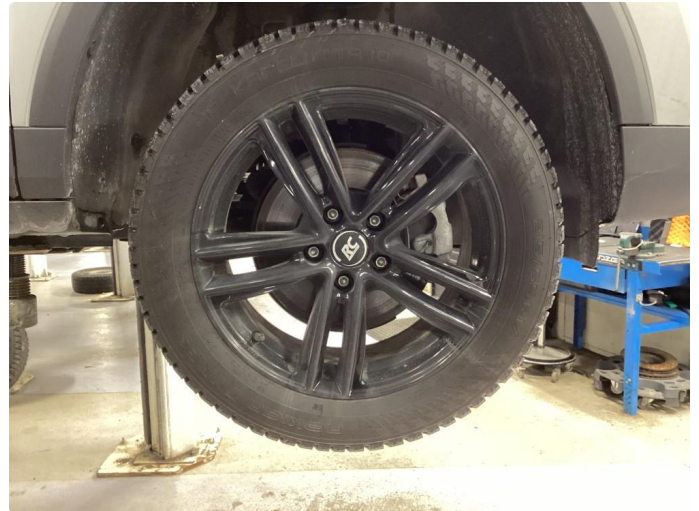
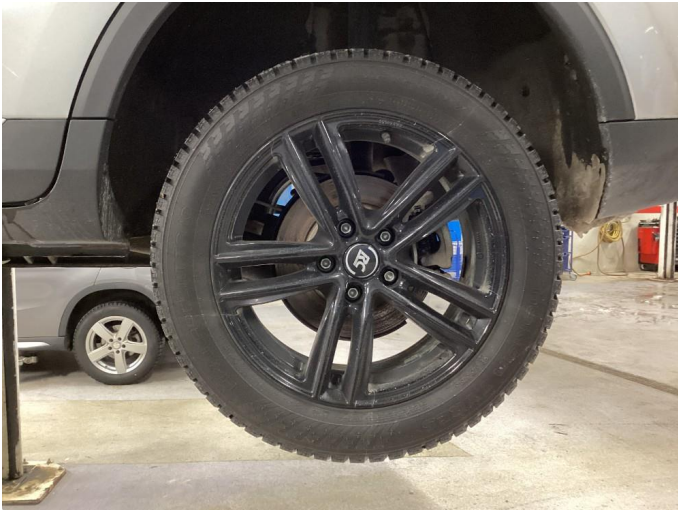
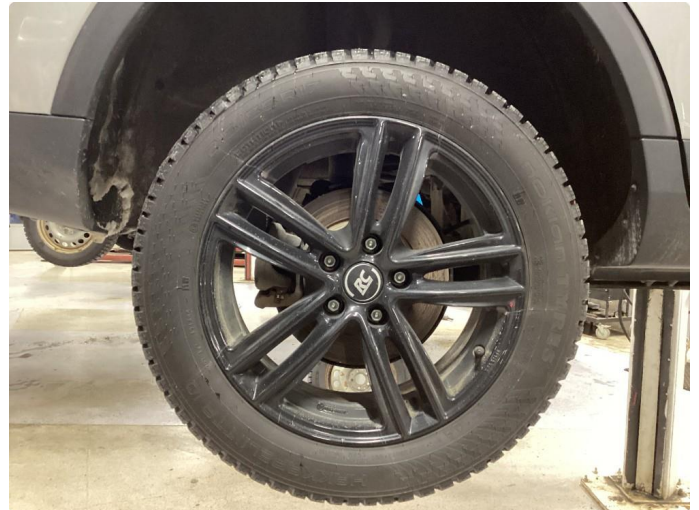
| Punkt | Beskrivelse | Plassering |
|---|---|---|
| 1.1 Dekk/Felger | Vedlagt er bilder av vinterhjul. | |

1.1 Vedlagt er bilder av vinterhjul.

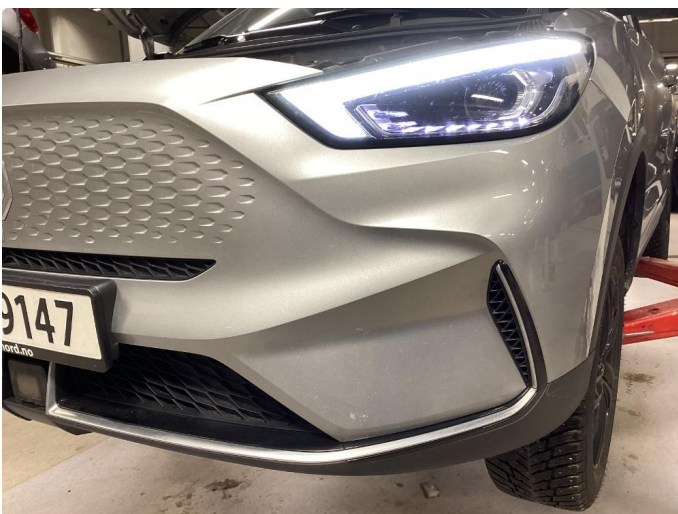
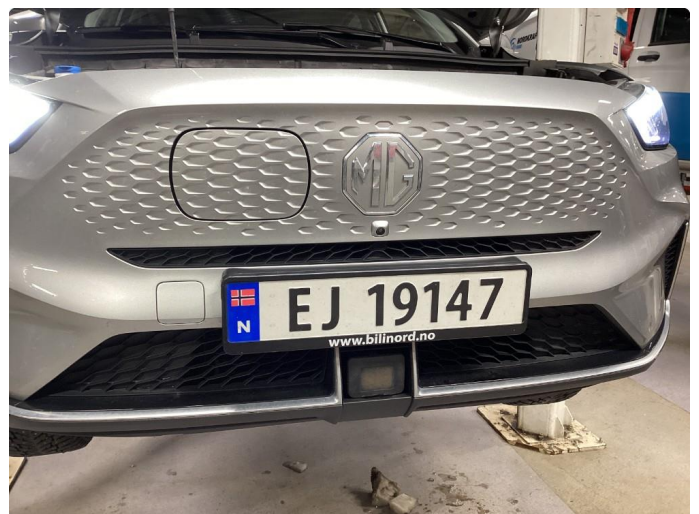
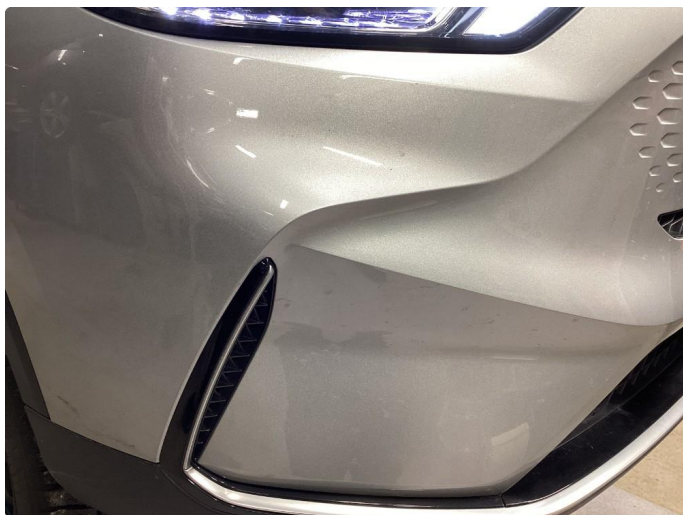
| Punkt | Beskrivelse | Plassering |
|---|---|---|
| 1.2 Støtfanger | Små Steinsprut på støtfanger foran, | foran |

1.2 Små Steinsprut på støtfanger foran,

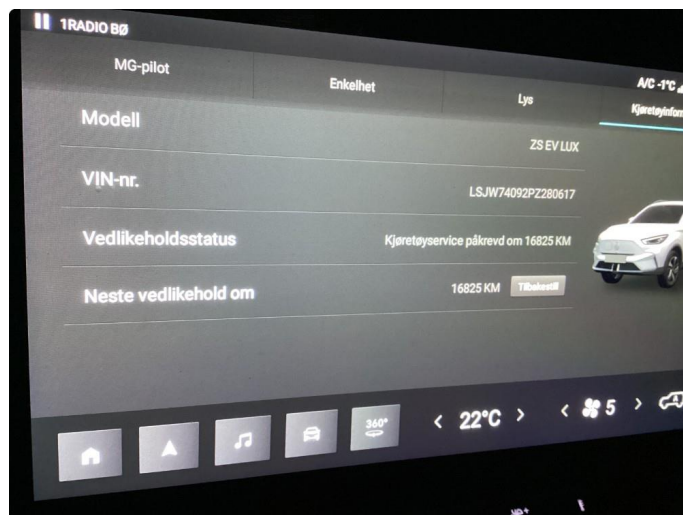
| Punkt | Beskrivelse | Plassering |
|---|---|---|
| 2.1 Service | Neste service i august 2026 eller ved 16825KM. | |

2.1 Neste service i august 2026 eller ved 16825KM.

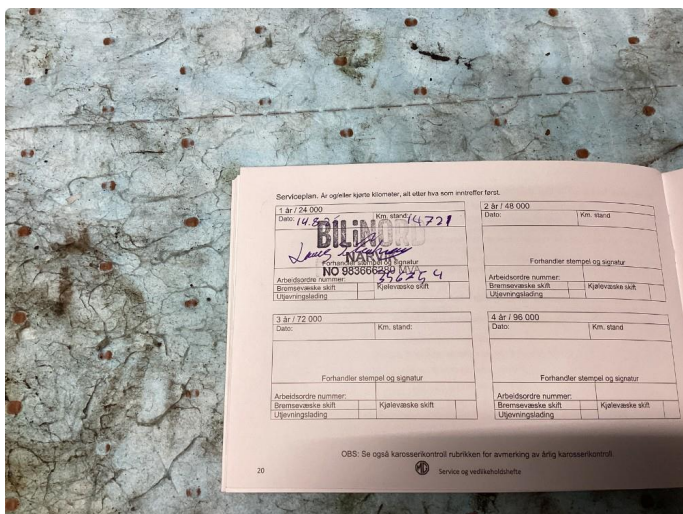
| Punkt | Beskrivelse | Plassering |
|---|---|---|
| 3.1 Opplysninger | dokumentert service, se bilde | |

3.1 Dokumentert service, se bilde
