KIA SOUL 2WD
TESTDATO: 07.12.2024
KODE: 1586935

ED52348	52 184 KM	16.12.2021 Førstegang registrert	Elektrisk
----------------	------------------	--	------------------

NBF Tilstandsrapport er utarbeidet av Norges Bilbransjeforbund og Forbrukerrådet.

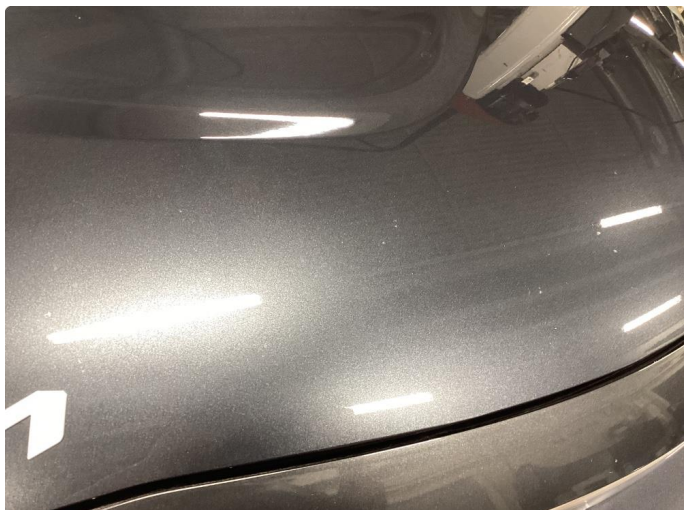
1.1 Noe steinsprut i panser som er flekket i.

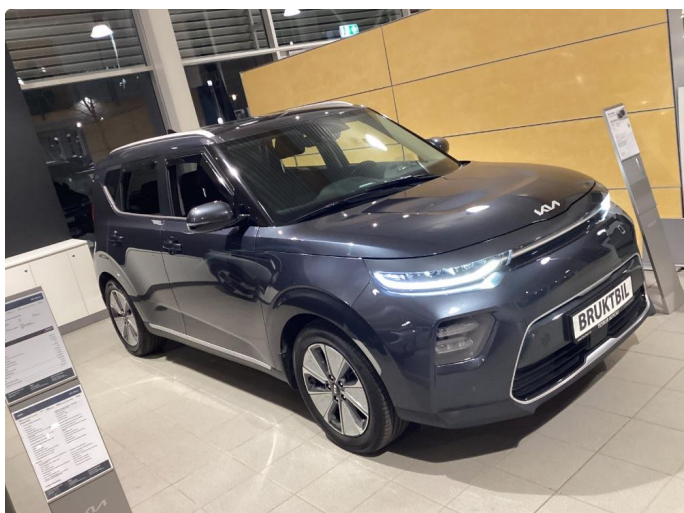
1.1 Noe steinsprut i panser som er flekket i.

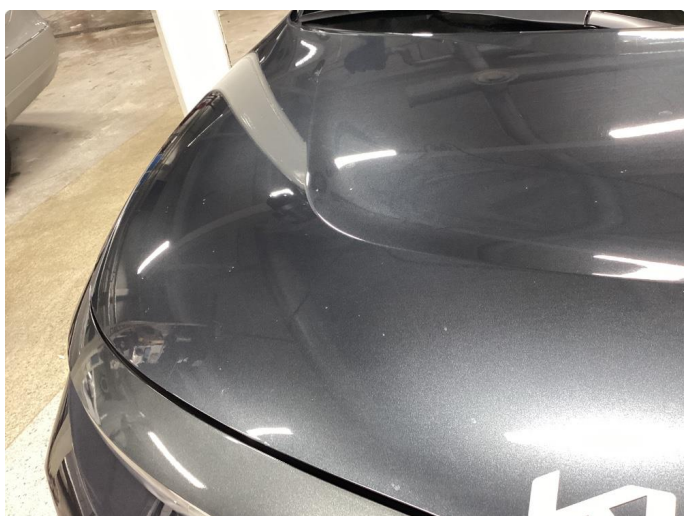
1.1 Noe steinsprut i panser som er flekket i.

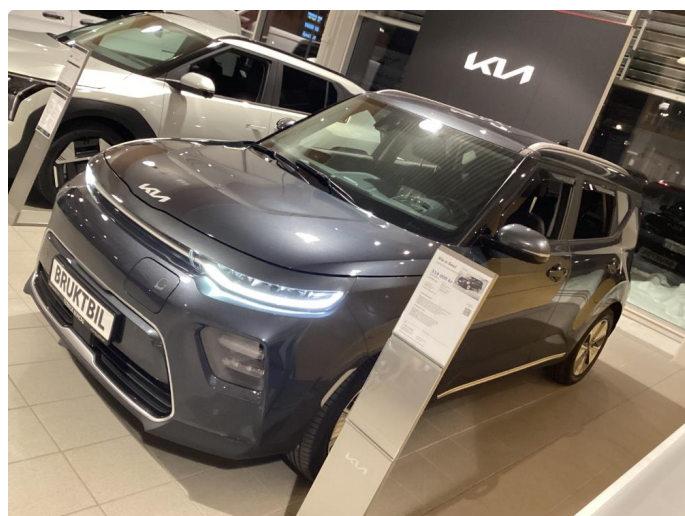
1.1 Noe steinsprut i panser som er flekket i.

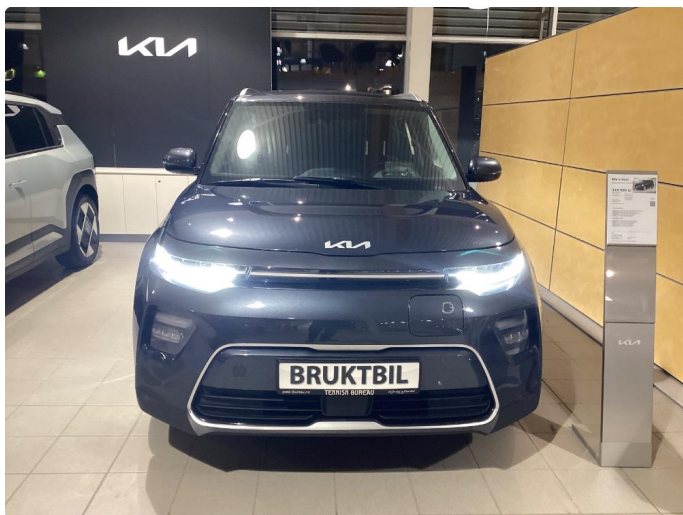
1.1 Noe steinsprut i panser som er flekket i.

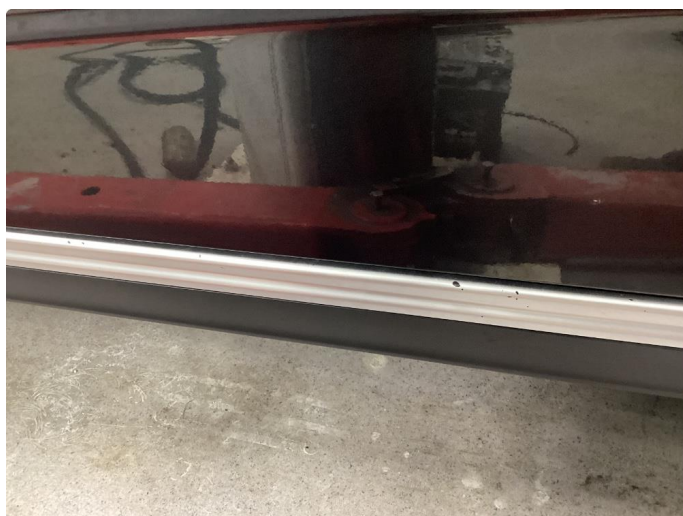
1.2 Grått deksel rett under førerdør har noen steinsprang.

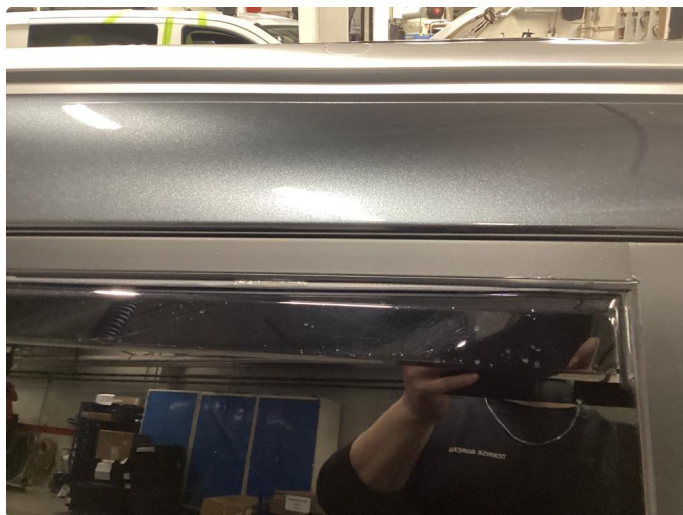
1.3 Det er lagt folie på vinduskarmer i alle 4 dører. Folien er krøllet seg noen plasser.

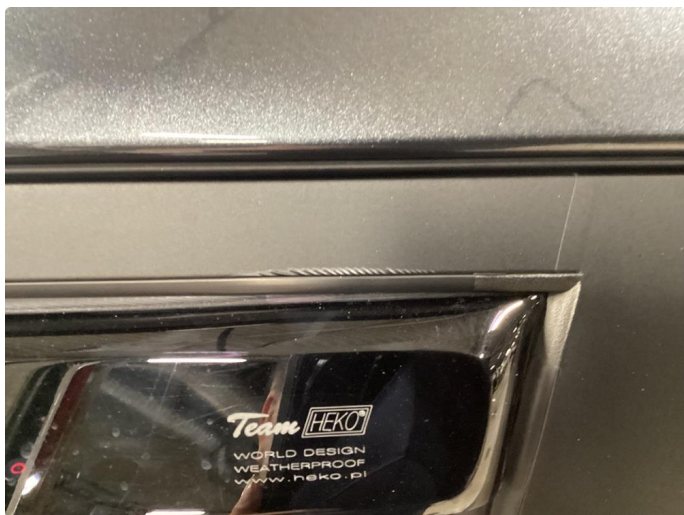
1.3 Det er lagt folie på vinduskarmer i alle 4 dører. Folien er krøllet seg noen plasser.

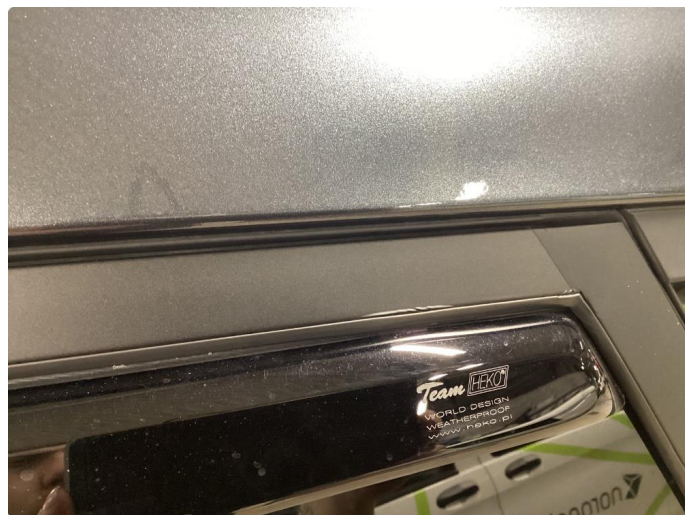
1.3 Det er lagt folie på vinduskarmer i alle 4 dører. Folien er krøllet seg noen plasser.

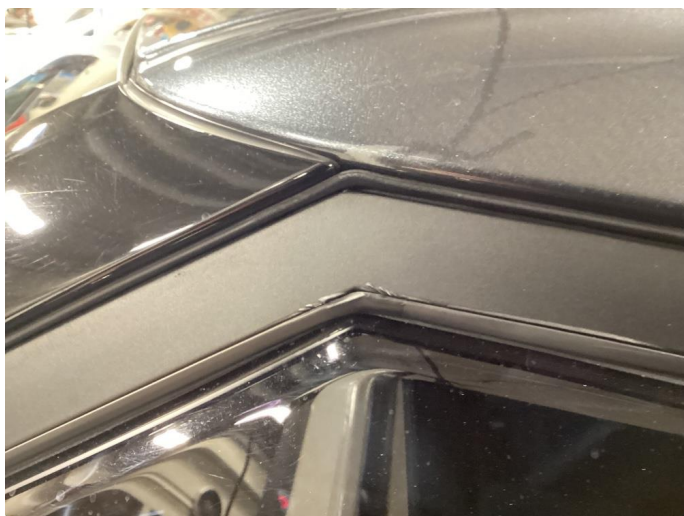
1.3 Det er lagt folie på vinduskarmer i alle 4 dører. Folien er krøllet seg noen plasser.

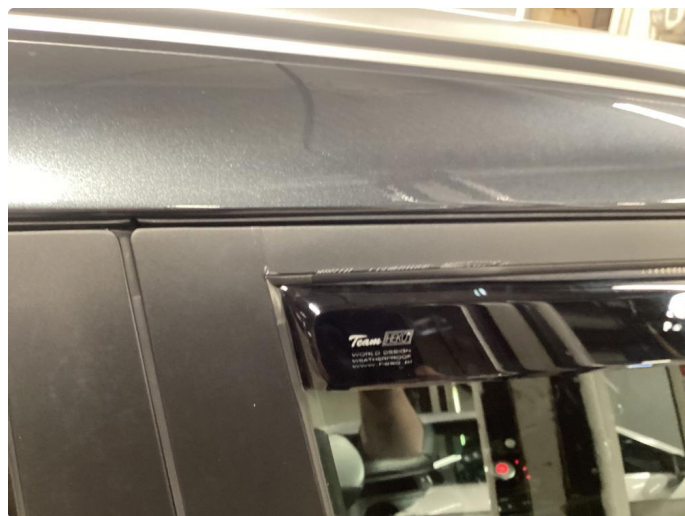
1.3 Det er lagt folie på vinduskarmer i alle 4 dører. Folien er krøllet seg noen plasser.

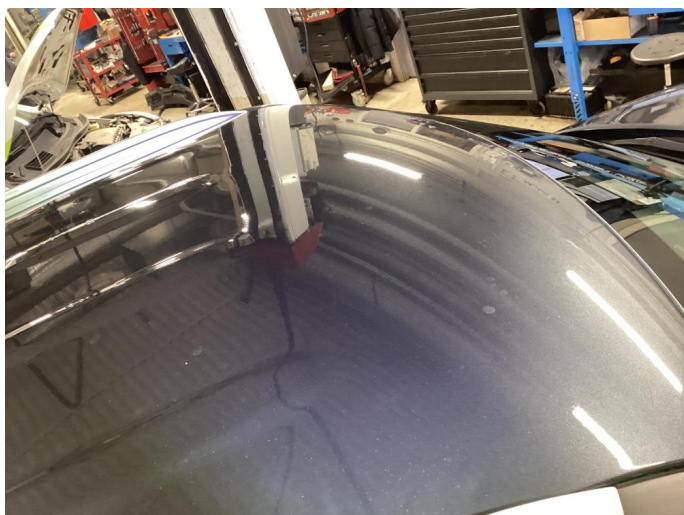
1.4 Noe steinsprut på tak rett over frontrute.
