VOLVO V40 114 HK AUTOMAT 2WD

TESTDATO: 18.12.2025

VH58959

NBF Tilstandsrapport er utarbeidet av Norges Bilbransjeforbund og Forbrukerrådet.

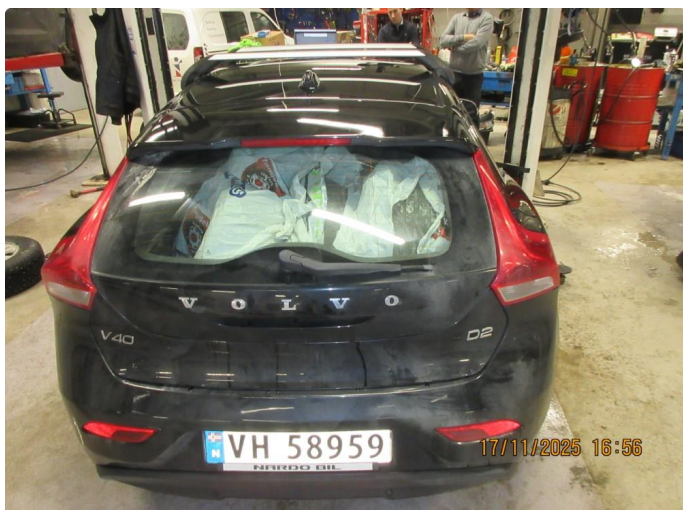
| Punkt | Beskrivelse | Plassering |
|---|---|---|
| 1.1 Lakk | - en del steinsprang på front. panser.<br>- en del bruksriper rundt om.<br>- skrapemerker under frontfanger. | |

- 1.1 - en del steinsprang på front. panser.  
 - en del bruksriper rundt om.  
 - skrapemerker under frontfanger.

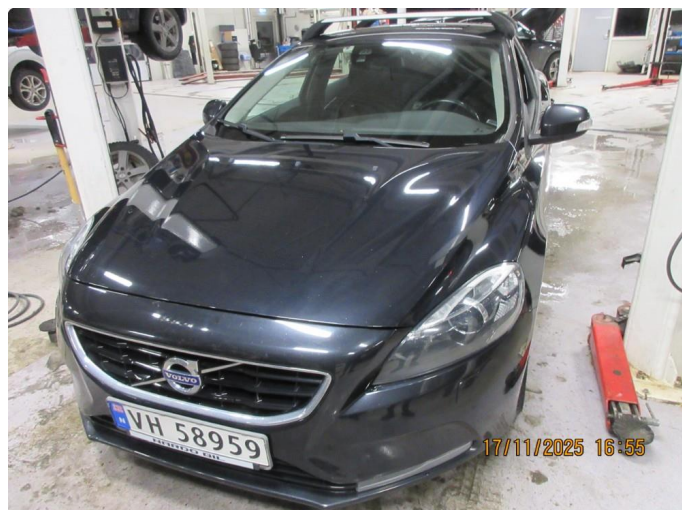
- 1.1 - en del steinsprang på front. panser.  
 - en del bruksriper rundt om.  
 - skrapemerker under frontfanger.

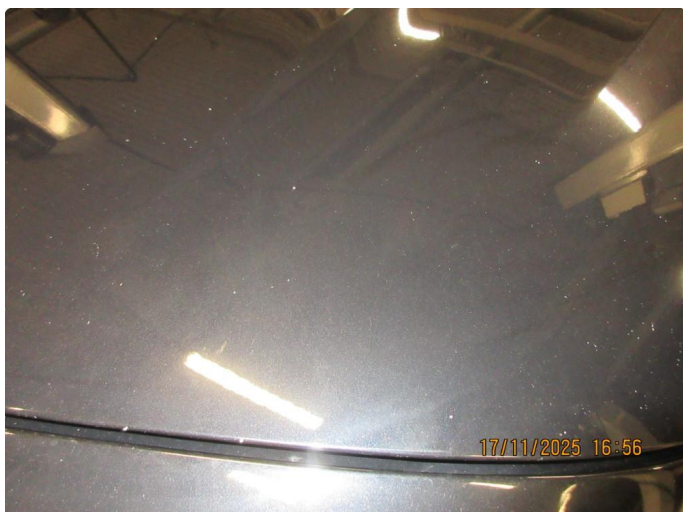
- 1.1 - en del steinsprang på front. panser.  
 - en del bruksriper rundt om.  
 - skrapemerker under frontfanger.

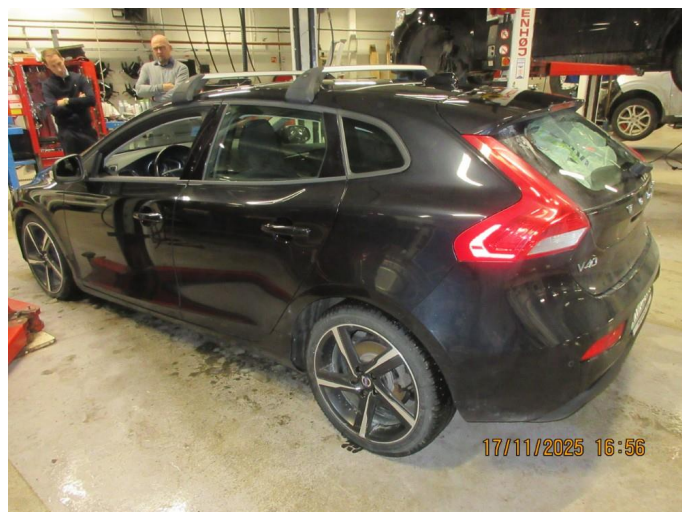
- 1.1 - en del steinsprang på front. panser.  
 - en del bruksriper rundt om.  
 - skrapemerker under frontfanger.

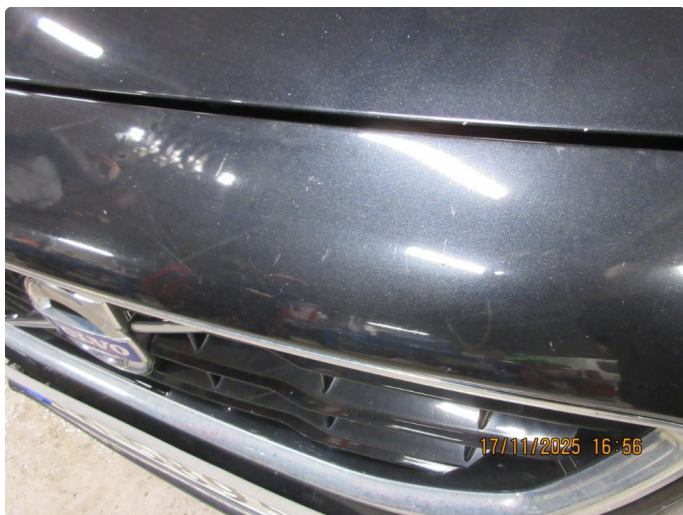
- 1.1 - en del steinsprang på front. panser.  
 - en del bruksriper rundt om.  
 - skrapemerker under frontfanger.

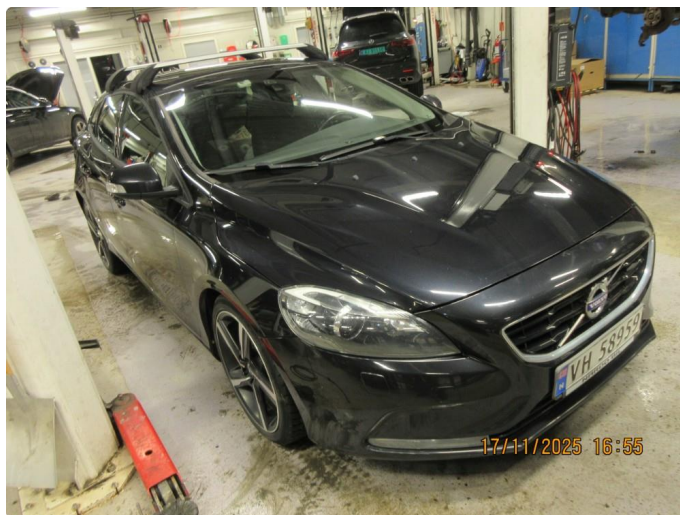
- 1.1 - en del steinsprang på front. panser.  
 - en del bruksriper rundt om.  
 - skrapemerker under frontfanger.

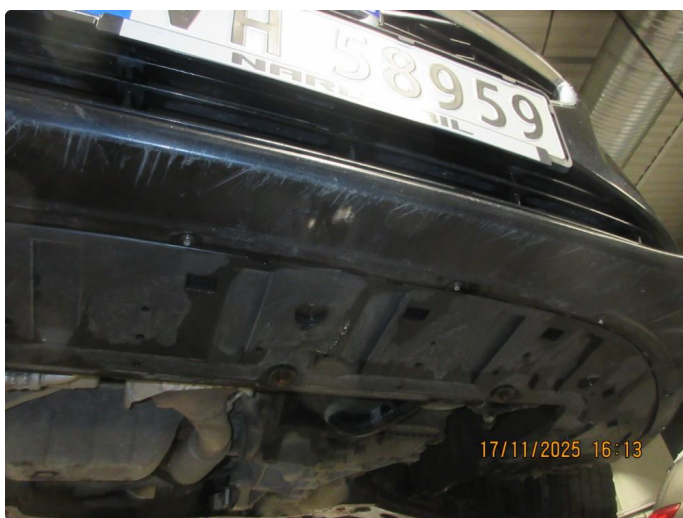
- 1.1 - en del steinsprang på front. panser.  
 - en del bruksriper rundt om.  
 - skrapemerker under frontfanger.

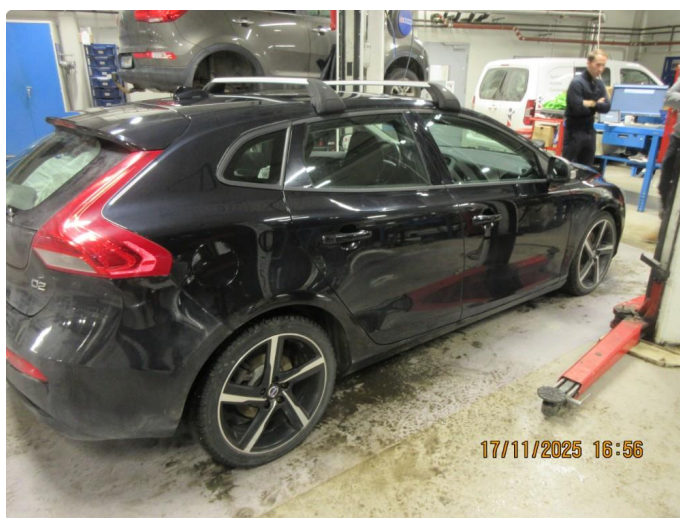
- 1.1 - en del steinsprang på front. panser.  
 - en del bruksriper rundt om.  
 - skrapemerker under frontfanger.

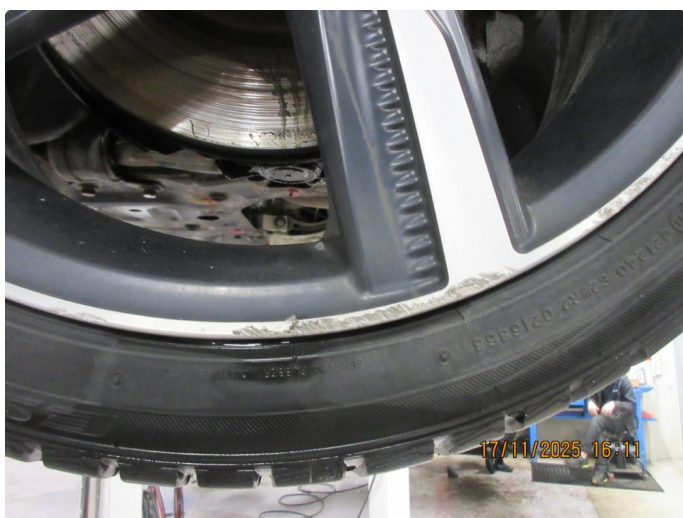
| Punkt | Beskrivelse | Plassering |
|---|---|---|
| 1.2 Dekk/Felger | Noe kantkjørte felger. | |

- 1.2 Noe kantkjørte felger.

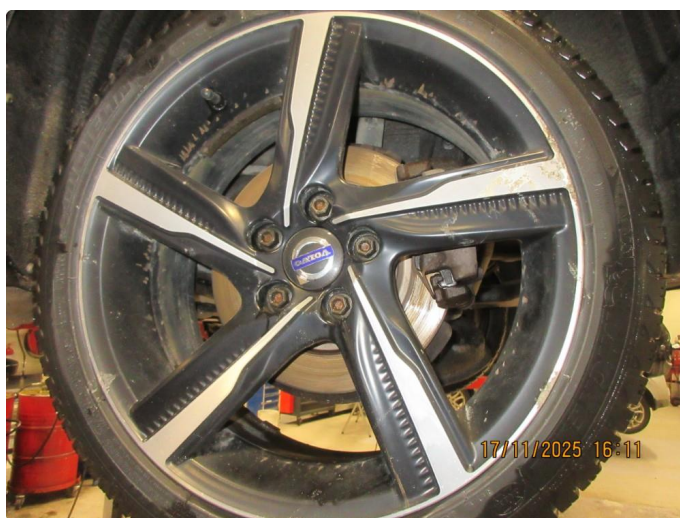
- 1.2 Noe kantkjørte felger.

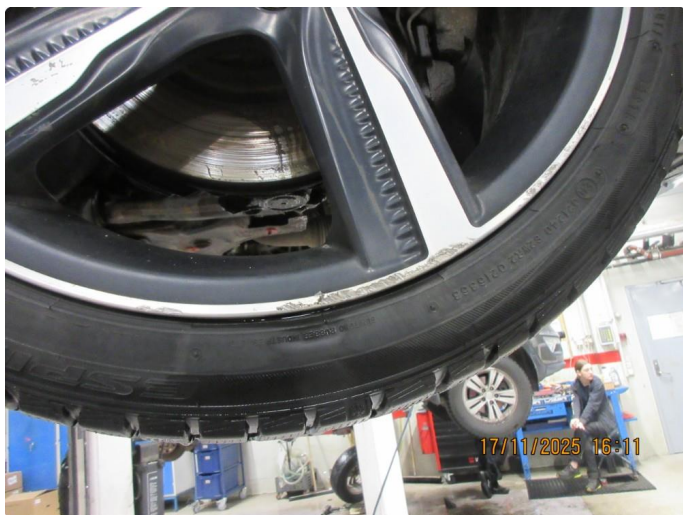
1.2 Noe kantkjørte felger.

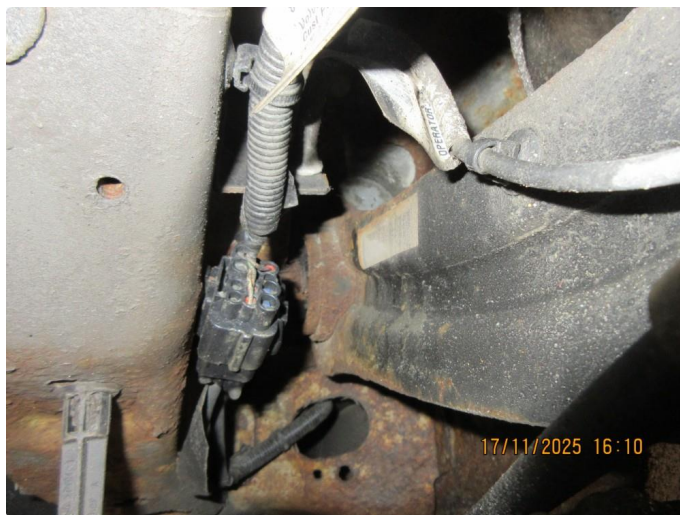
| Punkt | Beskrivelse | Plassering |
|---|---|---|
| 2.1 Bakstilling | Noe overflaterust under bilen, på travers og karroseri. Ikke gjennomgående. | |

2.1 Noe overflaterust under bilen, på travers og karroseri. Ikke gjennomgående.

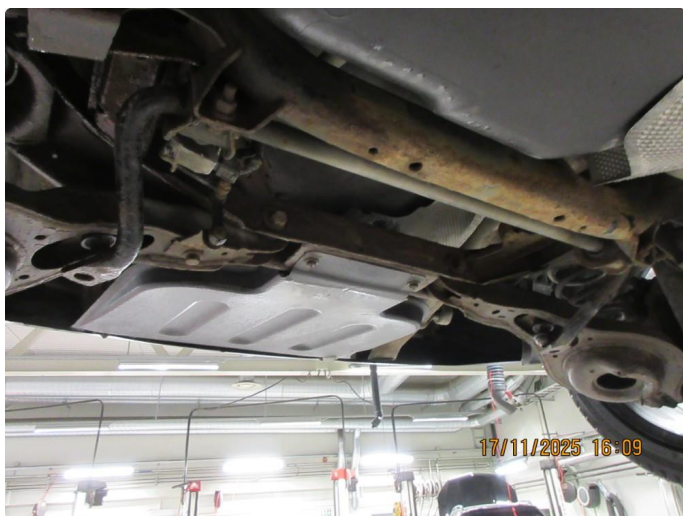
2.1 Noe overflaterust under bilen, på travers og karroseri. Ikke gjennomgående.

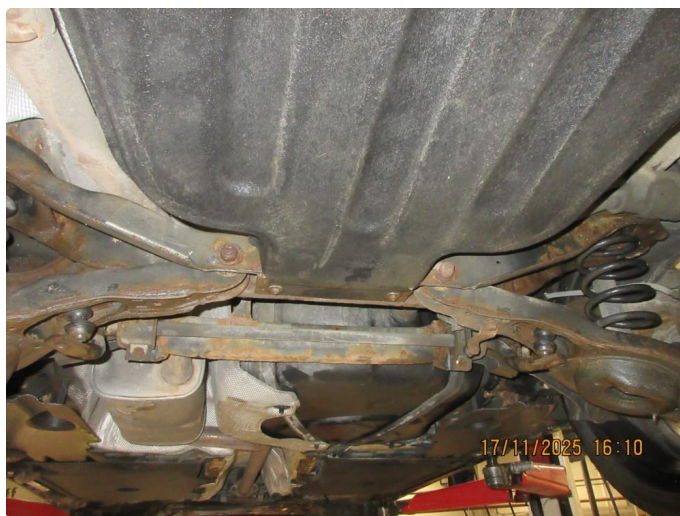
2.1 Noe overflaterust under bilen, på travers og karroseri. Ikke gjennomgående.

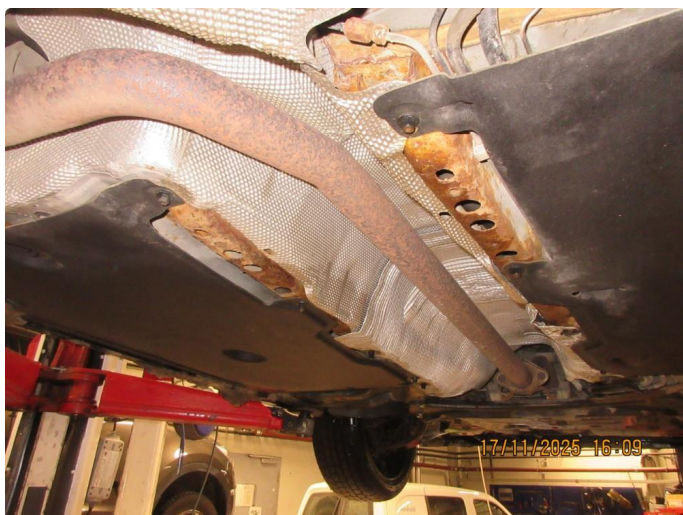
2.1 Noe overflaterust under bilen, på travers og karroseri. Ikke gjennomgående.

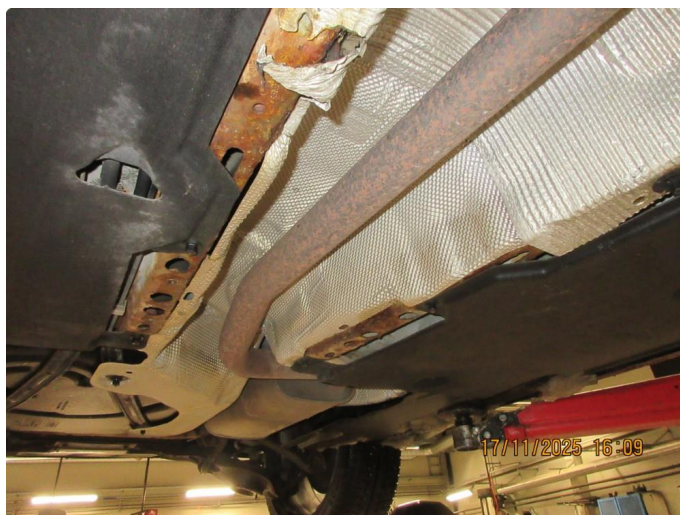
2.1 Noe overflaterust under bilen, på travers og karroseri. Ikke gjennomgående.

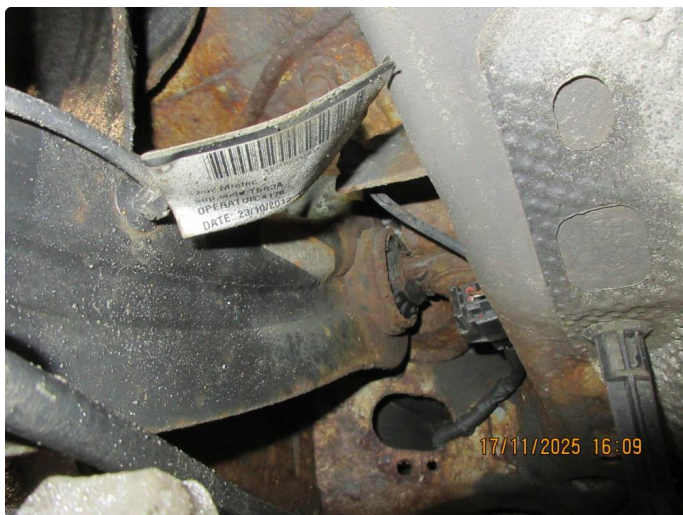
2.1 Noe overflaterust under bilen, på travers og karroseri. Ikke gjennomgående.

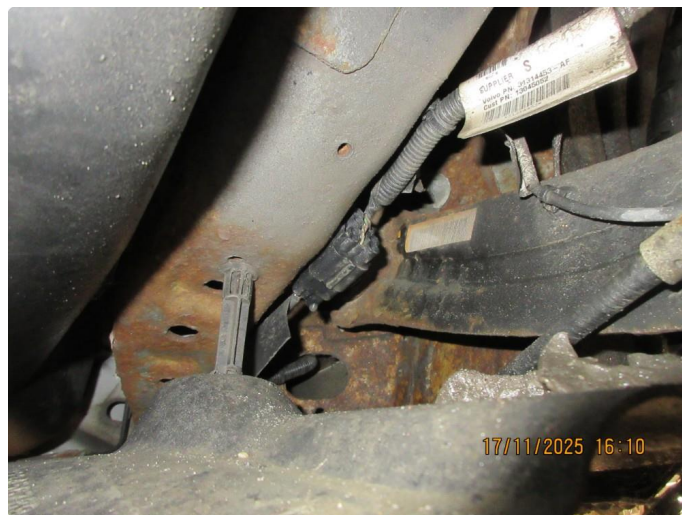
2.1 Noe overflaterust under bilen, på travers og karroseri. Ikke gjennomgående.

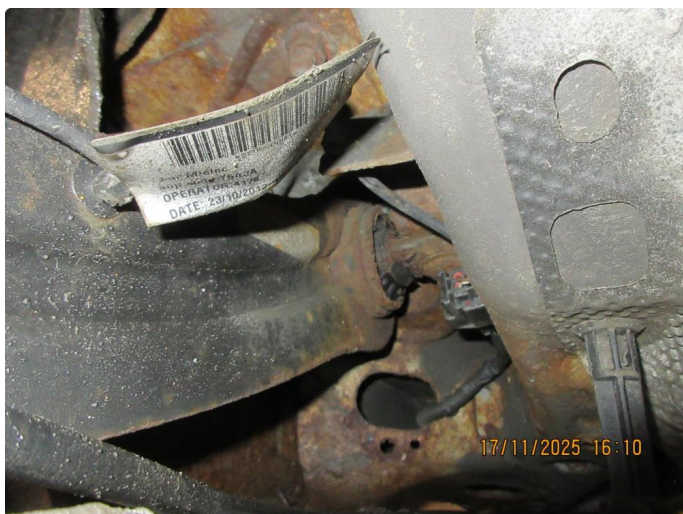
2.1 Noe overflaterust under bilen, på travers og karroseri. Ikke gjennomgående.
