OPEL CROSSLAND X 110 HK AUTOMAT 2WD

TESTDATO: 27.11.2025

CHASSISNR: W0V7H9ED5J4020039

NBF Tilstandsrapport er utarbeidet av Norges Bilbransjeforbund og Forbrukerrådet.

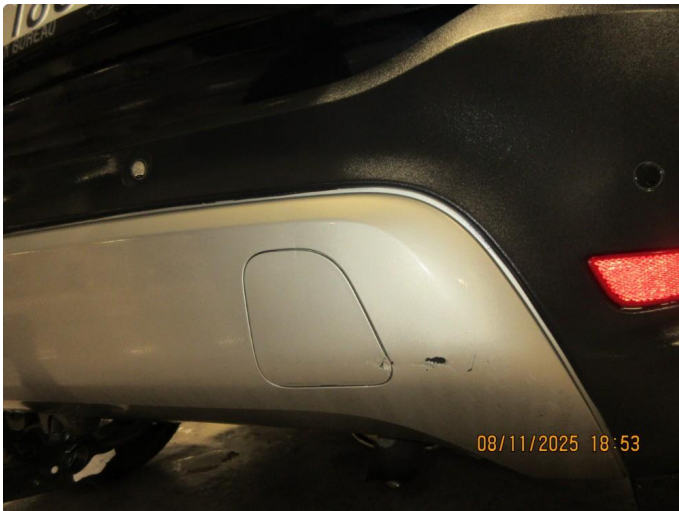
| Punkt | Beskrivelse | Plassering |
|---|---|---|
| 1.2 Støtfanger | Noen ripe i lakk på bakfanger høyre side | |

1.2 Noen ripe i lakk på bakfanger høyre side

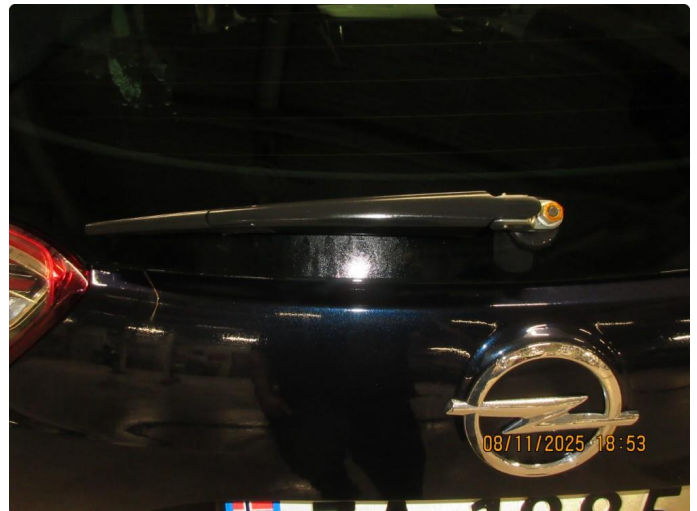
| Punkt | Beskrivelse | Plassering |
|---|---|---|
| 1.3 Vinduer | Mangler deksel over viskerarm bak. | |

1.3 Mangler deksel over viskerarm bak.
