SUBARU OUTBACK / B6 150 HK AUTOMAT 4WD

TESTDATO: 27.07.2026

CHASSISNR: JF1BSDLY2FG028044

NBF Tilstandsrapport er utarbeidet av Norges Bilbransjeforbund og Forbrukerrådet.

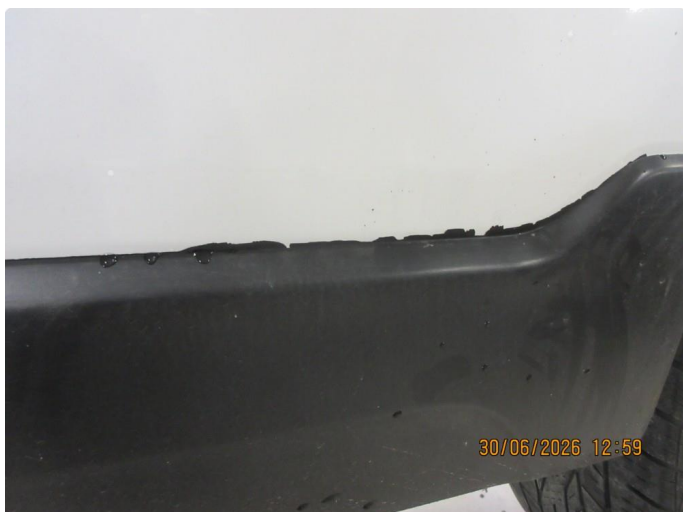
| Punkt | Beskrivelse | Plassering |
|---|---|---|
| 1.1 Støtfanger | Bruksriper | |

1.1 Bruksriper

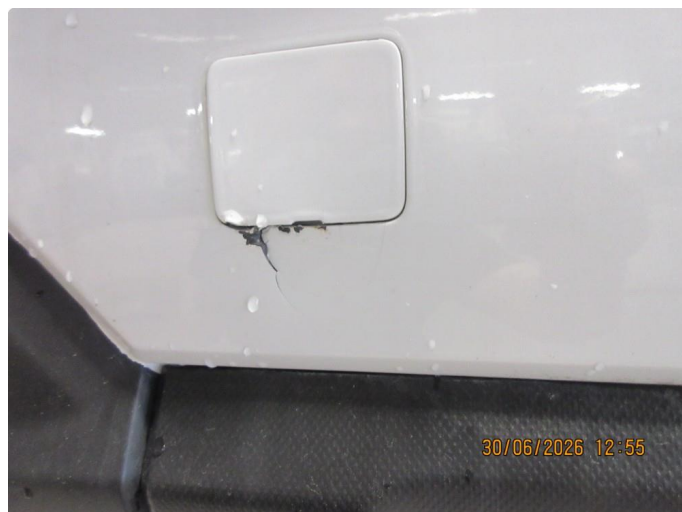
1.1 Bruksriper

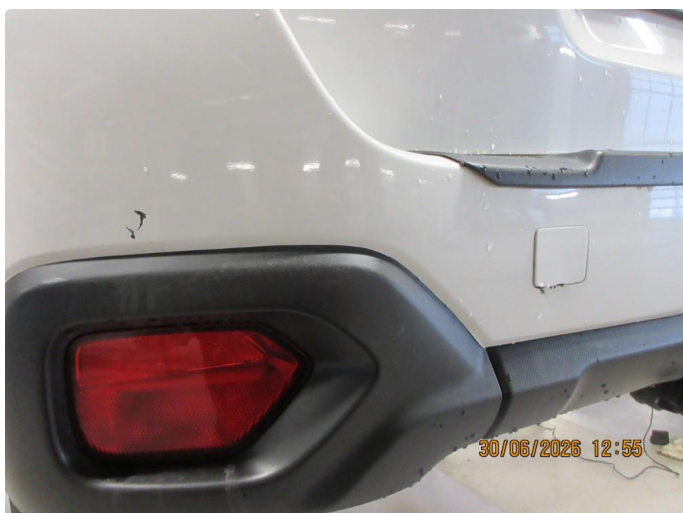
1.1 Bruksriper

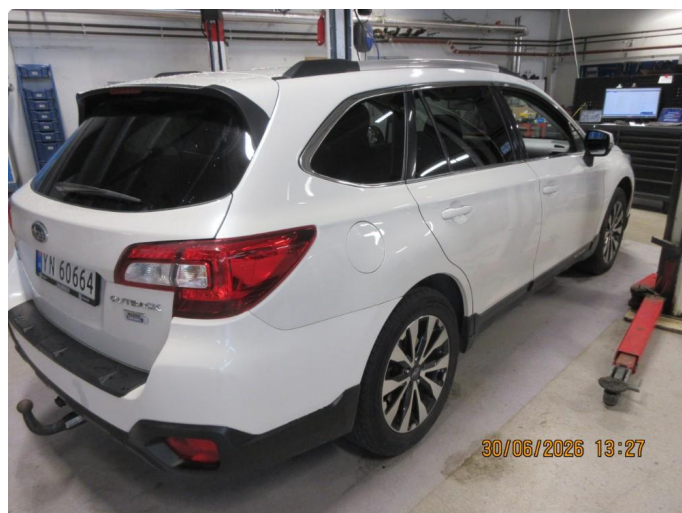
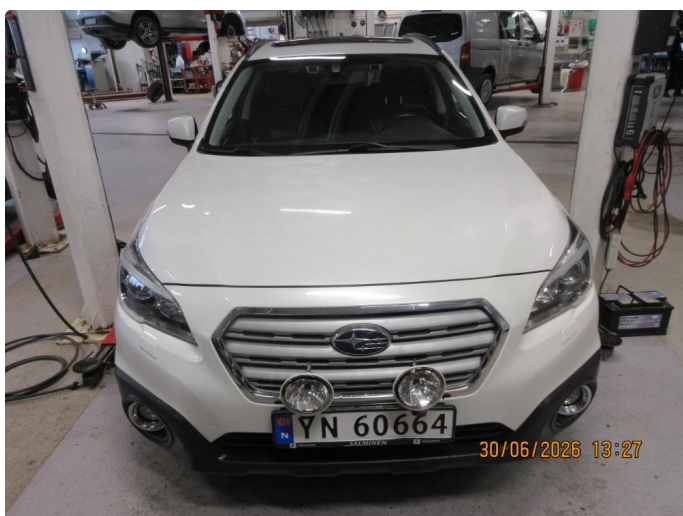
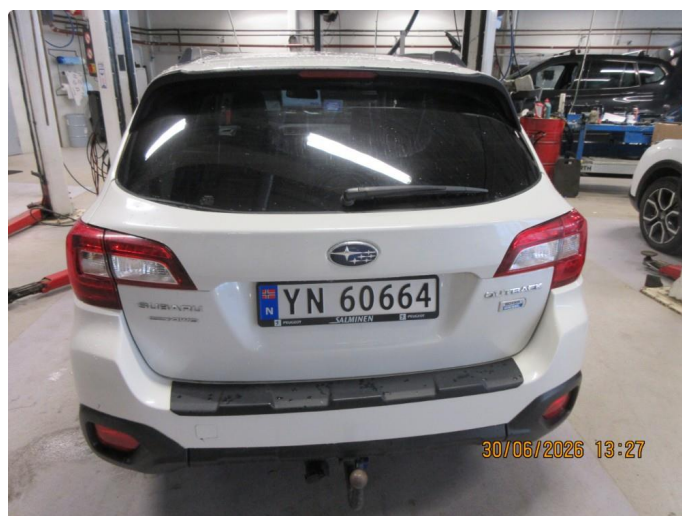
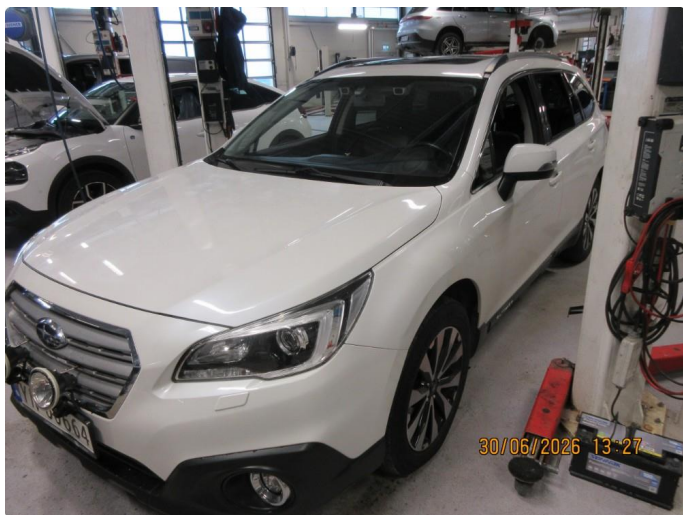
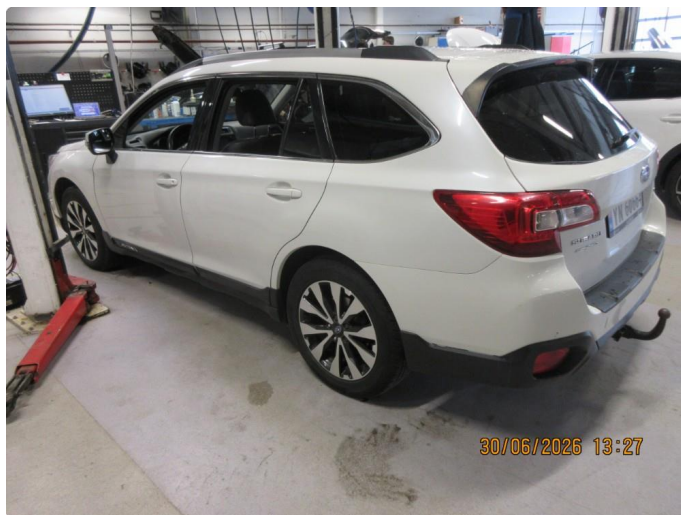
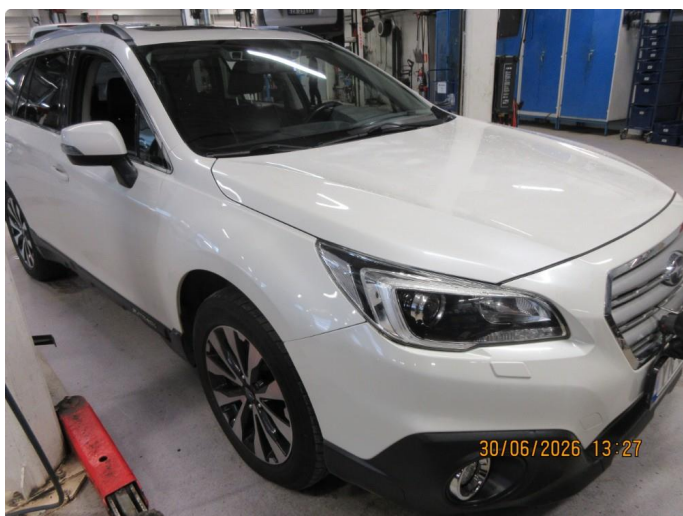
| Punkt | Beskrivelse | Plassering |
|---|---|---|
| 3.1 Opplysninger | øvrige opplysninger | |

3.1 Øvrig opplysninger
