KIA SOUL 2WD

TESTDATO: 19.12.2025

EK60478

NBF Tilstandsrapport er utarbeidet av Norges Bilbransjeforbund og Forbrukerrådet.

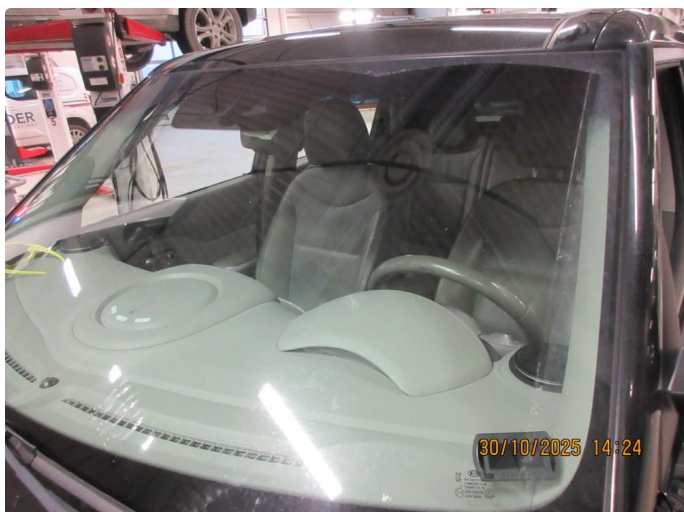
| Punkt | Beskrivelse | Plassering |
|---|---|---|
| 1.1 Lakk | - bilen har riper, steinsprang og noen bulker rundt om.<br>- steinsprang panser og frontrute.<br>- bulk panser og bakluke.<br>- Riper/hakk i lakk i innsteg fører og venstre bak. | |

1.1 - bilen har riper, steinsprang og noen bulker rundt om.

- steinsprang panser og frontrute.
- bulk panser og bakluke.
- Riper/hakk i lakk i innsteg fører og venstre bak.

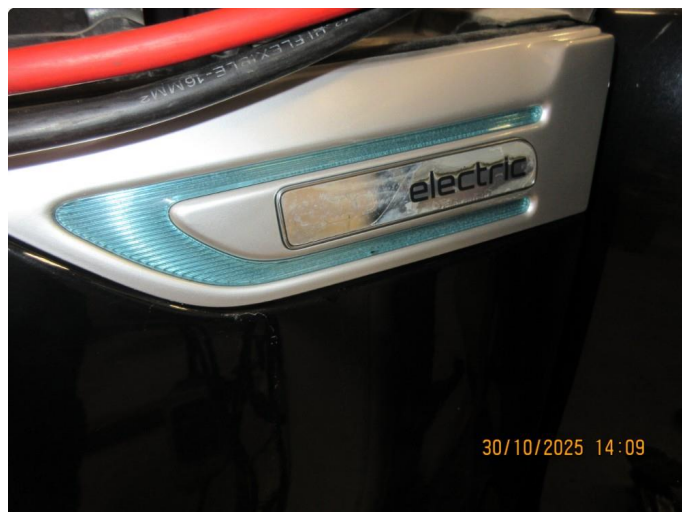
1.1 - bilen har riper, steinsprang og noen bulker rundt om.

- steinsprang panser og frontrute.
- bulk panser og bakluke.
- Riper/hakk i lakk i innsteg fører og venstre bak.

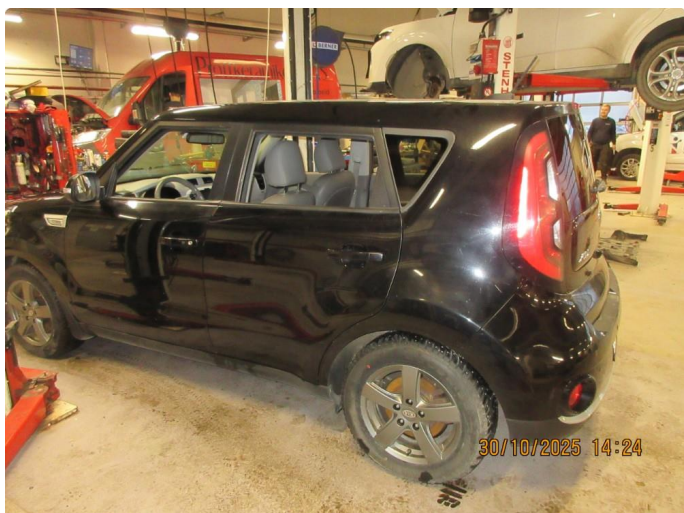
1.1 - bilen har riper, steinsprang og noen bulker rundt om.

- steinsprang panser og frontrute.
- bulk panser og bakluke.
- Riper/hakk i lakk i innsteg fører og venstre bak.

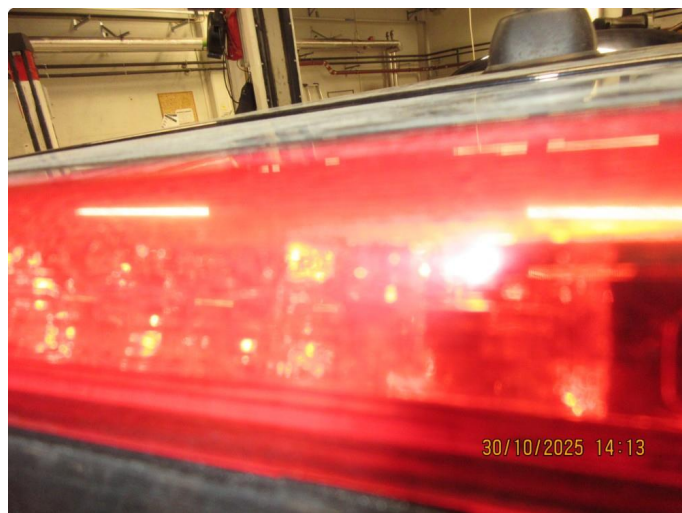
1.1 - bilen har riper, steinsprang og noen bulker rundt om.

- steinsprang panser og frontrute.
- bulk panser og bakluke.
- Riper/hakk i lakk i innsteg fører og venstre bak.

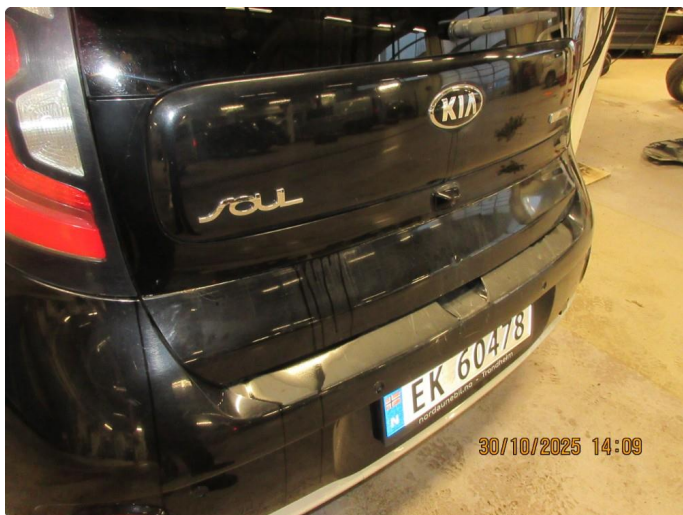
1.1 - bilen har riper, steinsprang og noen bulker rundt om.

- steinsprang panser og frontrute.
- bulk panser og bakluke.
- Riper/hakk i lakk i innsteg fører og venstre bak.

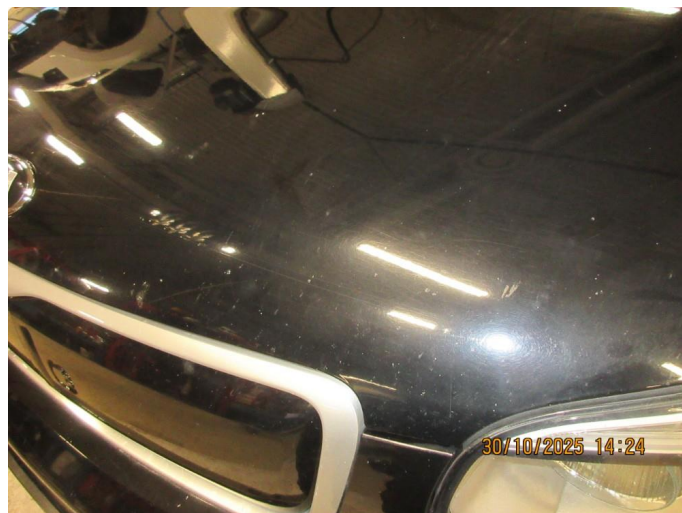
1.1 - bilen har riper, steinsprang og noen bulker rundt om.

- steinsprang panser og frontrute.
- bulk panser og bakluke.
- Riper/hakk i lakk i innsteg fører og venstre bak.

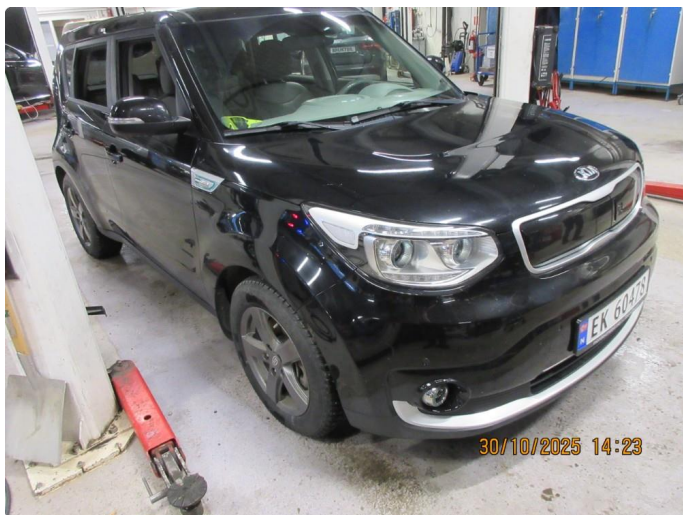
1.1 - bilen har riper, steinsprang og noen bulker rundt om.

- steinsprang panser og frontrute.
- bulk panser og bakluke.
- Riper/hakk i lakk i innsteg fører og venstre bak.

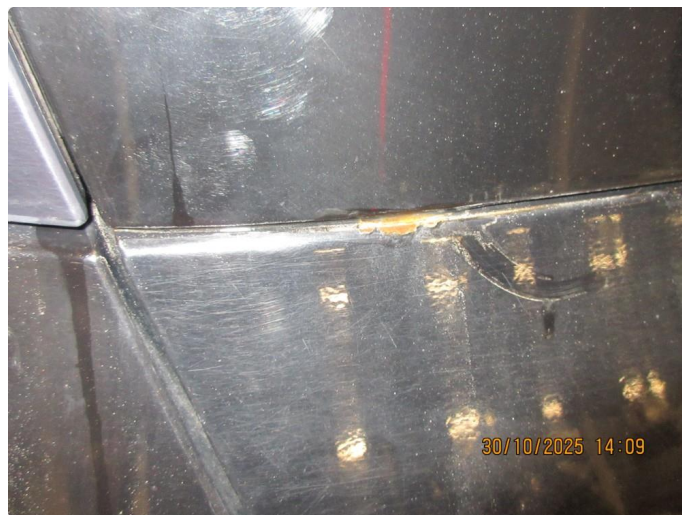
1.1 - bilen har riper, steinsprang og noen bulker rundt om.

- steinsprang panser og frontrute.
- bulk panser og bakluke.
- Riper/hakk i lakk i innsteg fører og venstre bak.

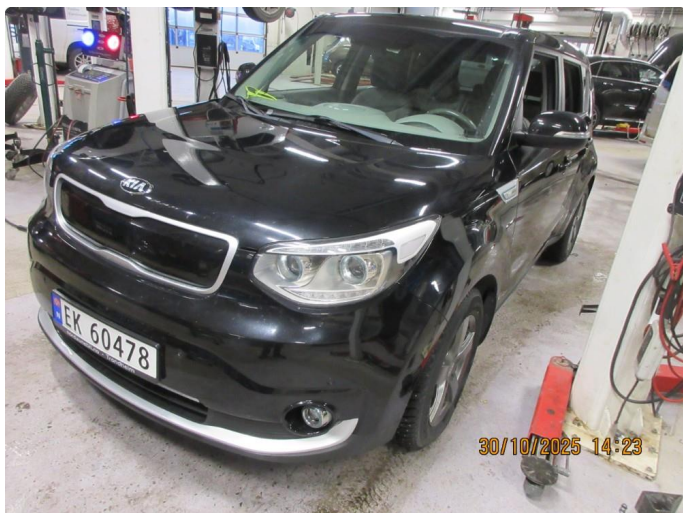
1.1 - bilen har riper, steinsprang og noen bulker rundt om.

- steinsprang panser og frontrute.
- bulk panser og bakluke.
- Riper/hakk i lakk i innsteg fører og venstre bak.

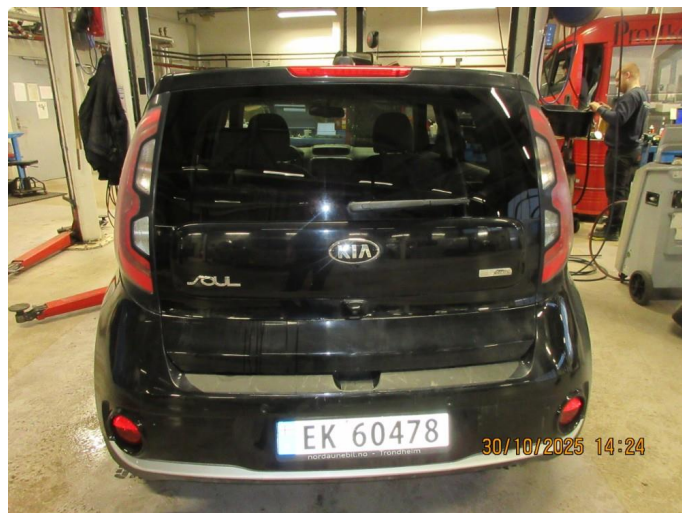
1.1 - bilen har riper, steinsprang og noen bulker rundt om.

- steinsprang panser og frontrute.
- bulk panser og bakluke.
- Riper/hakk i lakk i innsteg fører og venstre bak.

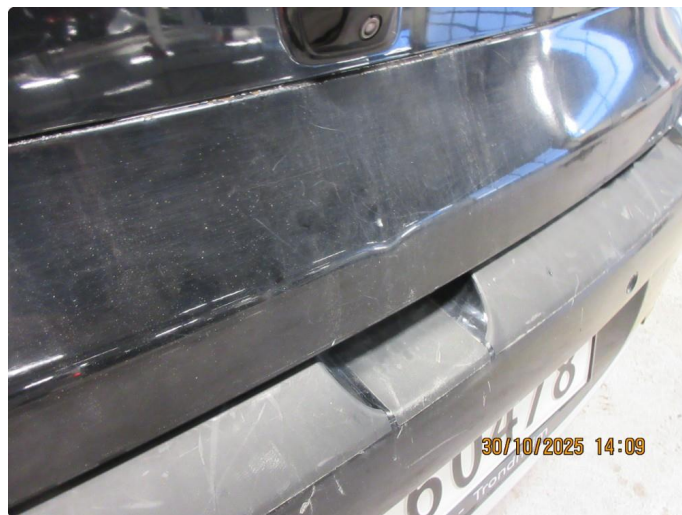
1.1 - bilen har riper, steinsprang og noen bulker rundt om.

- steinsprang panser og frontrute.
- bulk panser og bakluke.
- Riper/hakk i lakk i innsteg fører og venstre bak.

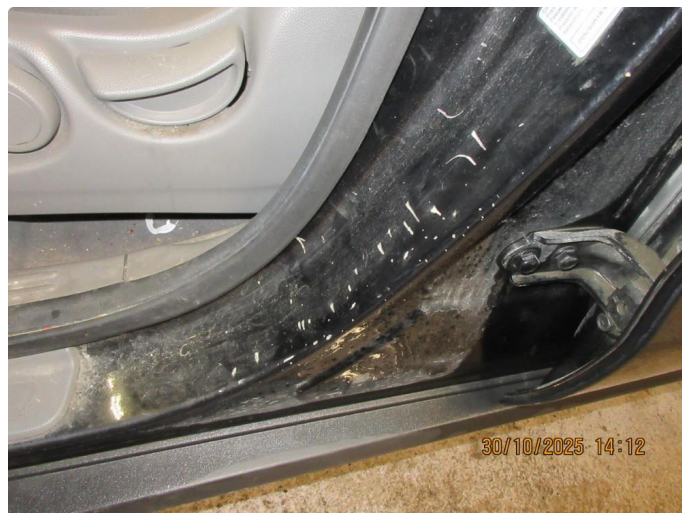
1.1 - bilen har riper, steinsprang og noen bulker rundt om.

- steinsprang panser og frontrute.
- bulk panser og bakluke.
- Riper/hakk i lakk i innsteg fører og venstre bak.

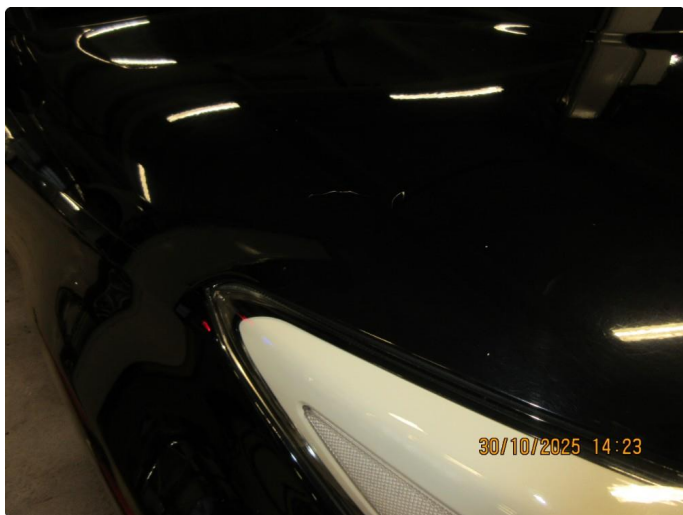
1.1 - bilen har riper, steinsprang og noen bulker rundt om.

- steinsprang panser og frontrute.
- bulk panser og bakluke.
- Riper/hakk i lakk i innsteg fører og venstre bak.

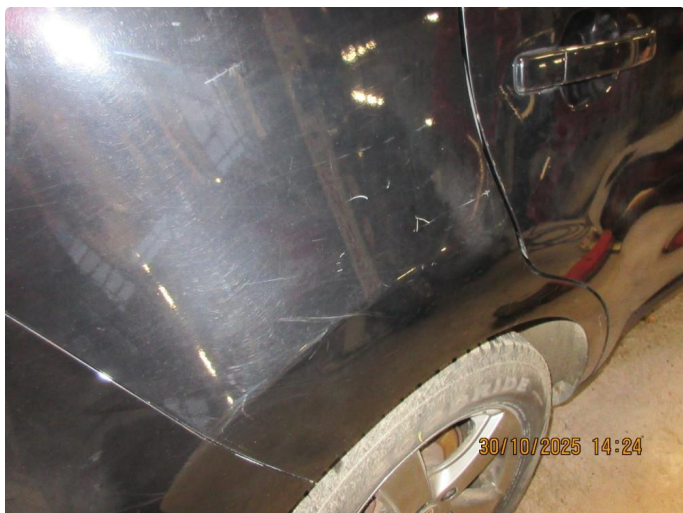
1.1 - bilen har riper, steinsprang og noen bulker rundt om.

- steinsprang panser og frontrute.
- bulk panser og bakluke.
- Riper/hakk i lakk i innsteg fører og venstre bak.

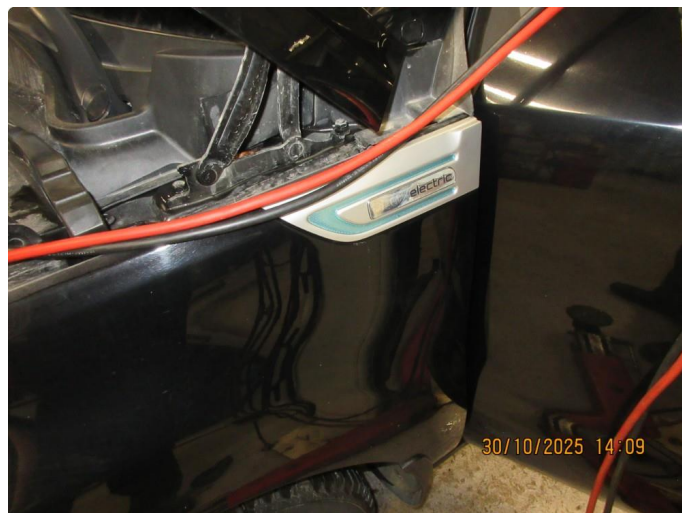
1.1 - bilen har riper, steinsprang og noen bulker rundt om.

- steinsprang panser og frontrute.
- bulk panser og bakluke.
- Riper/hakk i lakk i innsteg fører og venstre bak.

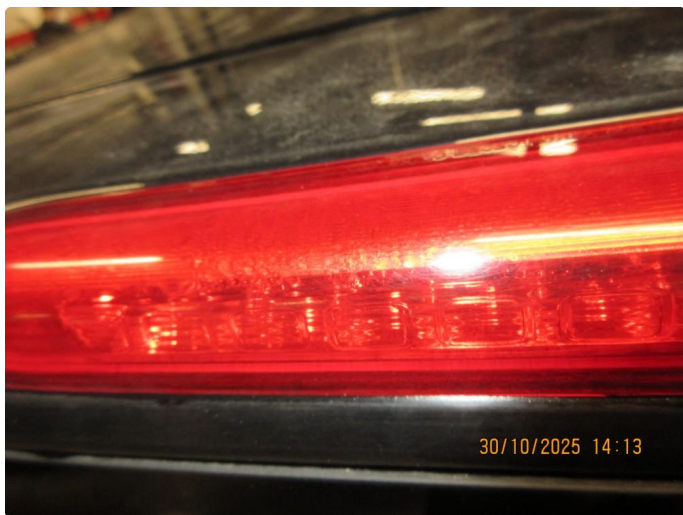
1.1 - bilen har riper, steinsprang og noen bulker rundt om.

- steinsprang panser og frontrute.
- bulk panser og bakluke.
- Riper/hakk i lakk i innsteg fører og venstre bak.

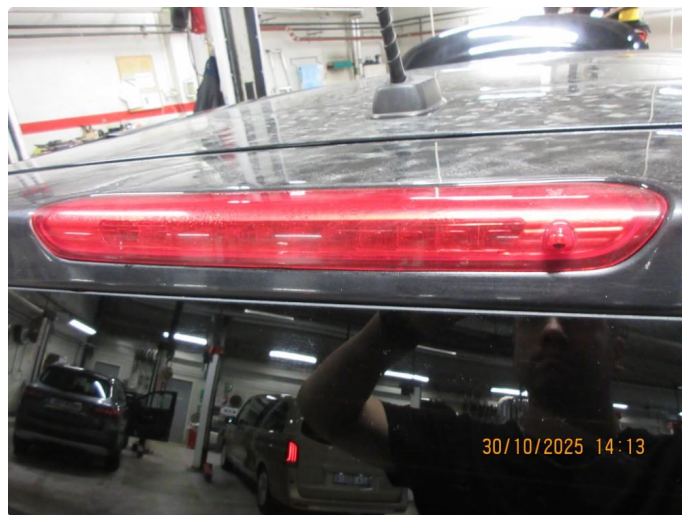
1.1 - bilen har riper, steinsprang og noen bulker rundt om.

- steinsprang panser og frontrute.
- bulk panser og bakluke.
- Riper/hakk i lakk i innsteg fører og venstre bak.

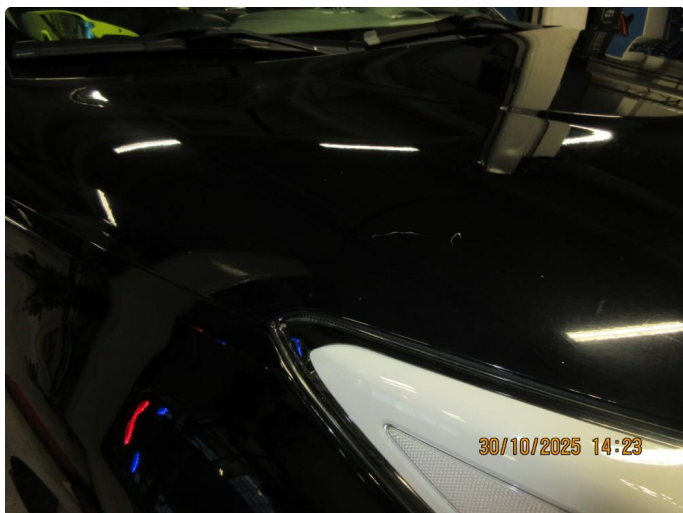
1.1 - bilen har riper, steinsprang og noen bulker rundt om.

- steinsprang panser og frontrute.
- bulk panser og bakluke.
- Riper/hakk i lakk i innsteg fører og venstre bak.

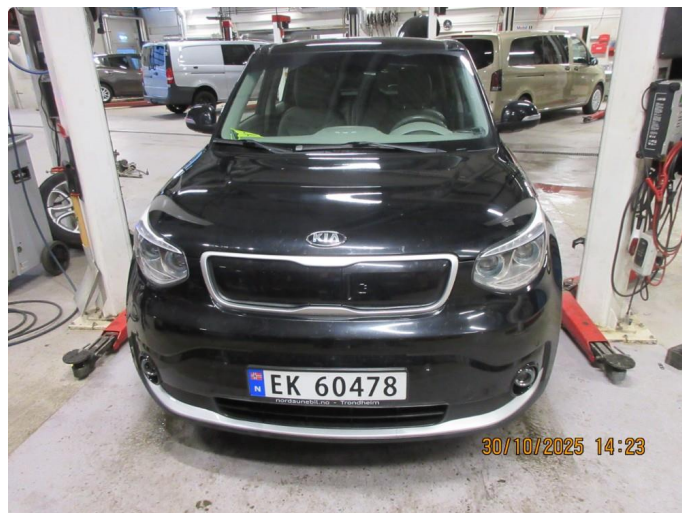
1.1 - bilen har riper, steinsprang og noen bulker rundt om.

- steinsprang panser og frontrute.
- bulk panser og bakluke.
- Riper/hakk i lakk i innsteg fører og venstre bak.

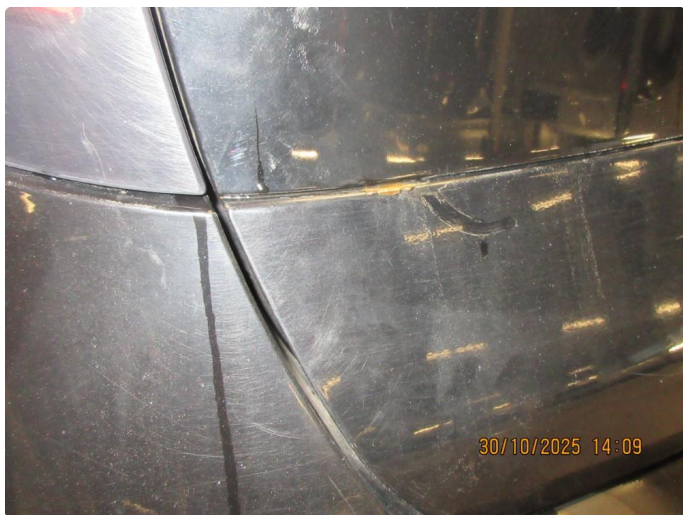
1.1 - bilen har riper, steinsprang og noen bulker rundt om.

- steinsprang panser og frontrute.
- bulk panser og bakluke.
- Riper/hakk i lakk i innsteg fører og venstre bak.

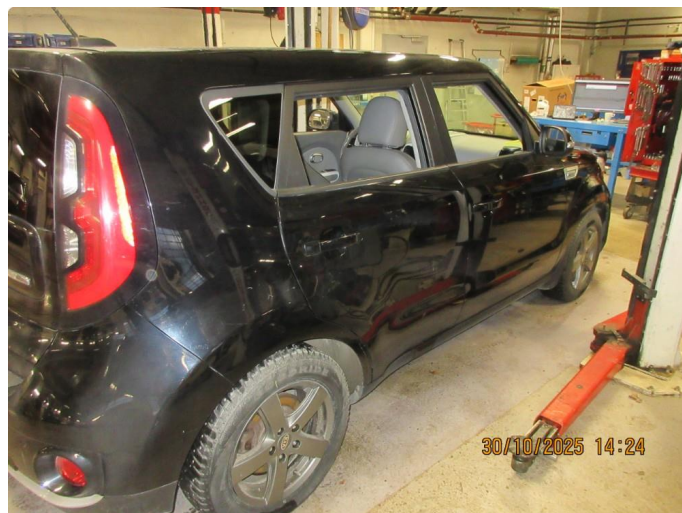
1.1 - bilen har riper, steinsprang og noen bulker rundt om.

- steinsprang panser og frontrute.
- bulk panser og bakluke.
- Riper/hakk i lakk i innsteg fører og venstre bak.

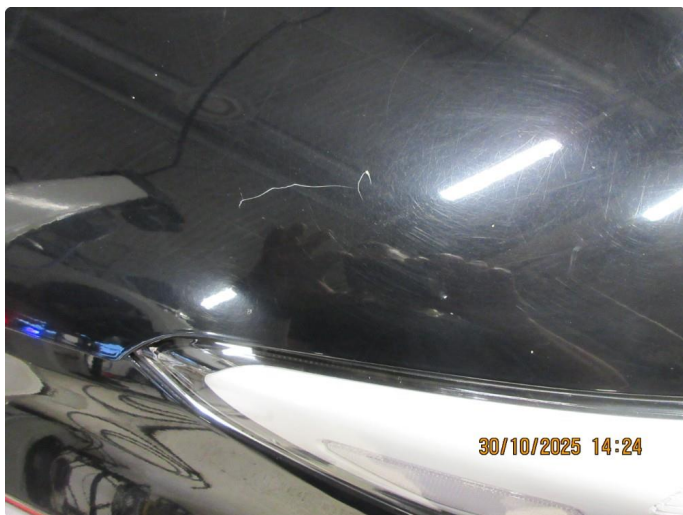
1.1 - bilen har riper, steinsprang og noen bulker rundt om.

- steinsprang panser og frontrute.
- bulk panser og bakluke.
- Riper/hakk i lakk i innsteg fører og venstre bak.

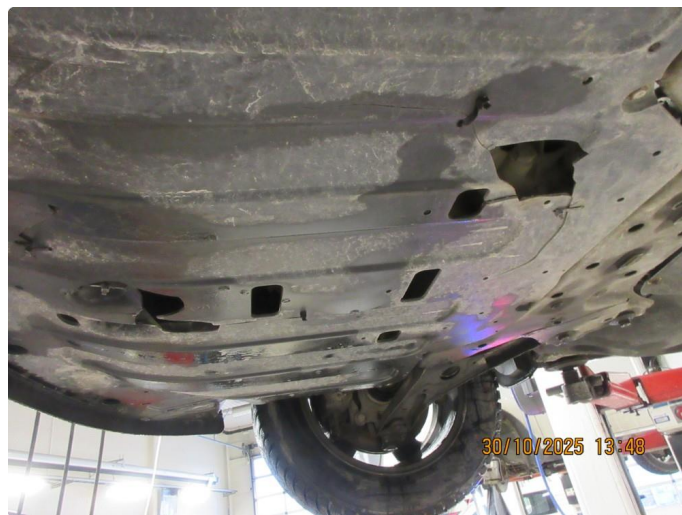
| Punkt | Beskrivelse | Plassering |
|---|---|---|
| 1.2 Under bil | Litt skadet bunndeksel under motor. | |

1.2 Litt skadet bunndeksel under motor.

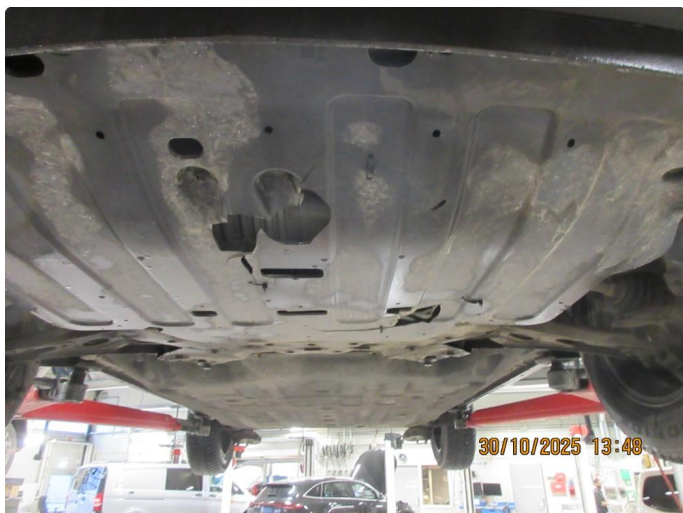
1.2 Litt skadet bunndeksel under motor.

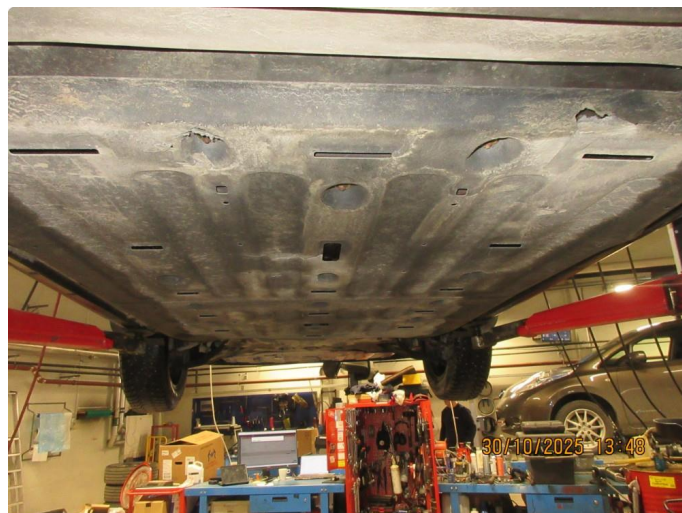
| Punkt | Beskrivelse | Plassering |
|---|---|---|
| 1.3 Under bil | småskader i bunndeksel. | |

1.3 Småskader i bunndeksel.

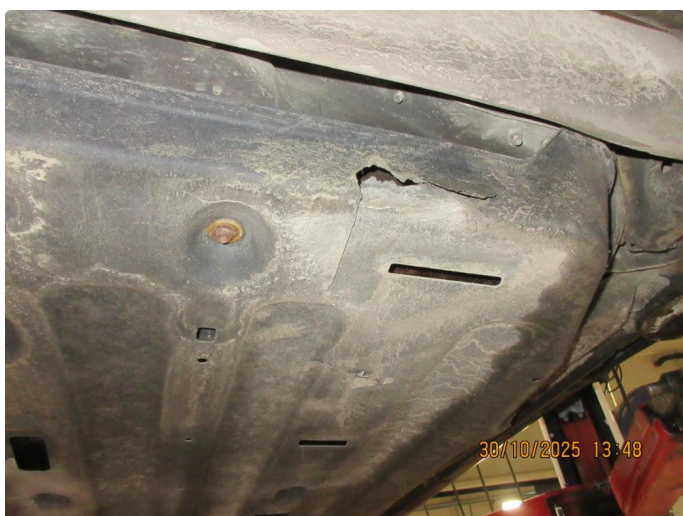
1.3 Småskader i bunndeksel.

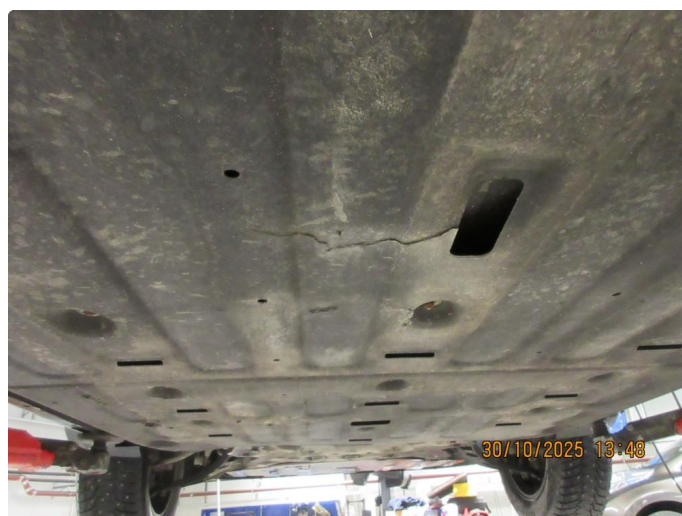
1.3 Småskader i bunndeksel.

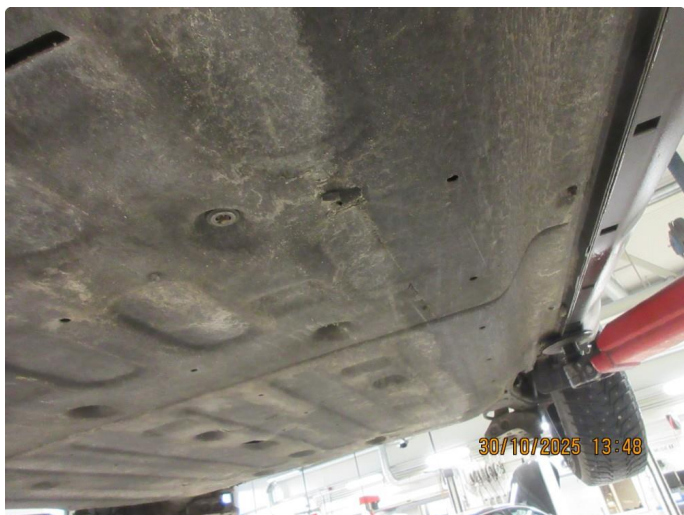
1.3 Småskader i bunndeksel.
