MERCEDES-BENZ E 200 CDI 136 HK AUTOMAT 2WD

TESTDATO: 18.12.2025

VH62783

NBF Tilstandsrapport er utarbeidet av Norges Bilbransjeforbund og Forbrukerrådet.

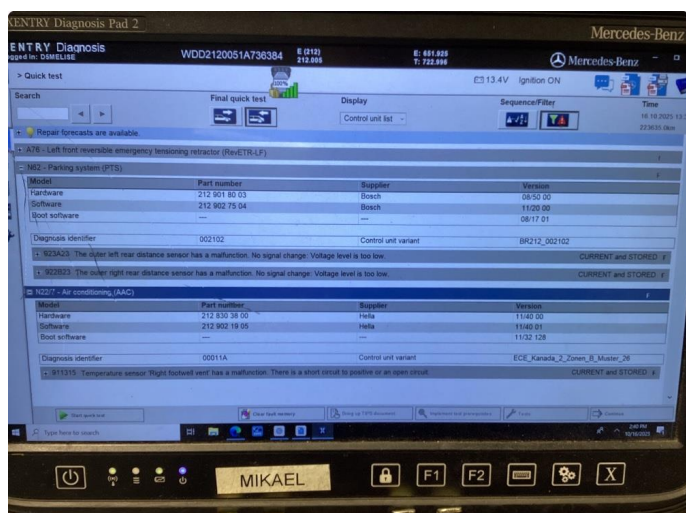
| Punkt | Beskrivelse | Plassering |
|---|---|---|
| 1.1 Diagnose | 2 peranente feilkoder på yttre patksensor hsb og vsb.<br>1 permanent feilkode på tempsensor på høyre side fremme med sparkeplate. | |

1.1 2 peranente feilkoder på yttre patrksensor hsb og vsb.

1 permanent feilkode på tempsensor på høyre side fremme med sparkeplate.

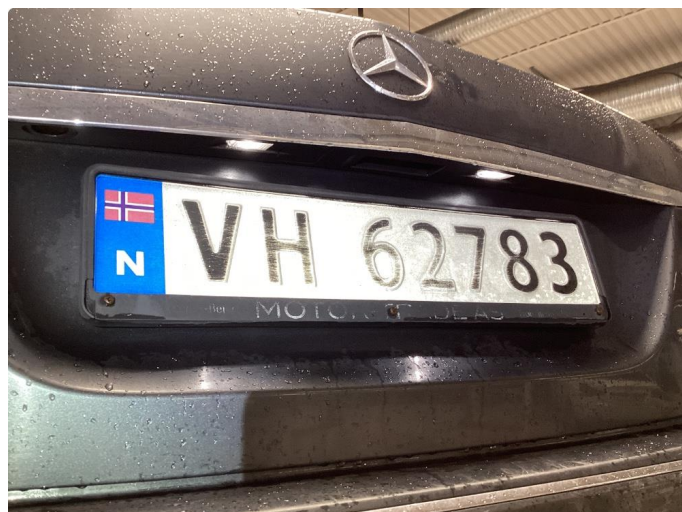
| Punkt | Beskrivelse | Plassering |
|---|---|---|
| 2.1 Lakk | Er en del bruksslistanje i lakk mtp alder.<br>Noen liott kraftigere riper i støtfanger bak | |

2.1 Er en del bruksslistanje i lakk mtp alder. Noen liott kraftigere riper i støtfanger bak

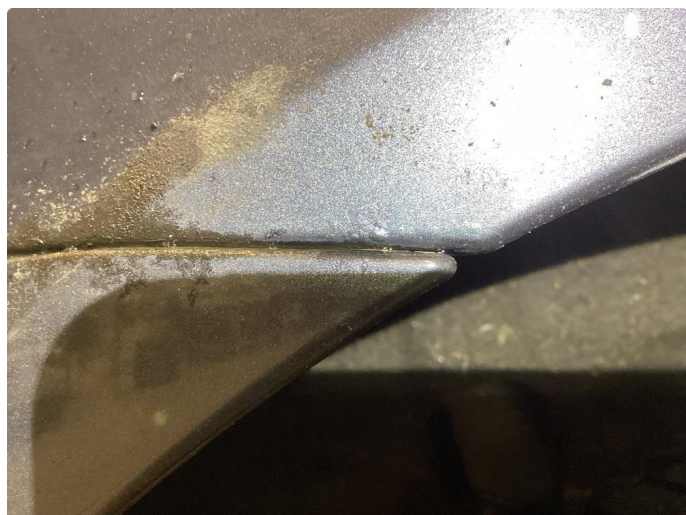
2.1 Er en del bruksslistanje i lakk mtp alder. Noen liott kraftigere riper i støtfanger bak

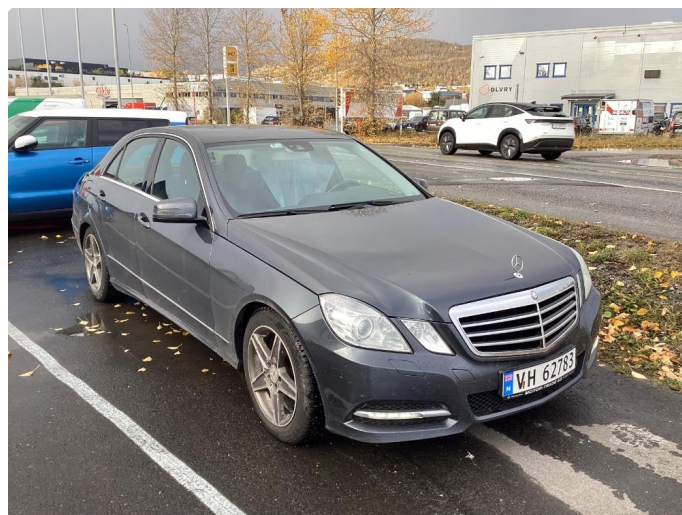
2.1 Er en del bruksslistanje i lakk mtp alder. Noen liott kraftigere riper i støtfanger bak

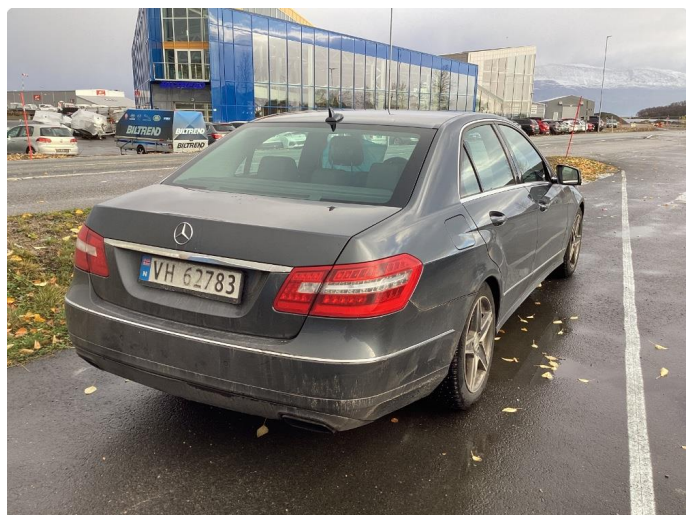
2.1 Er en del bruksslistanje i lakk mtp alder. Noen liott kraftigere riper i støtfanger bak

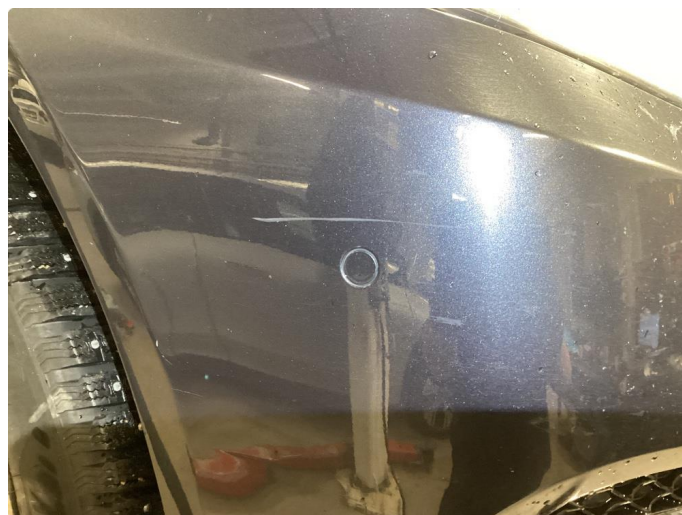
2.1 Er en del bruksslistanje i lakk mtp alder. Noen liott kraftigere riper i støtfanger bak

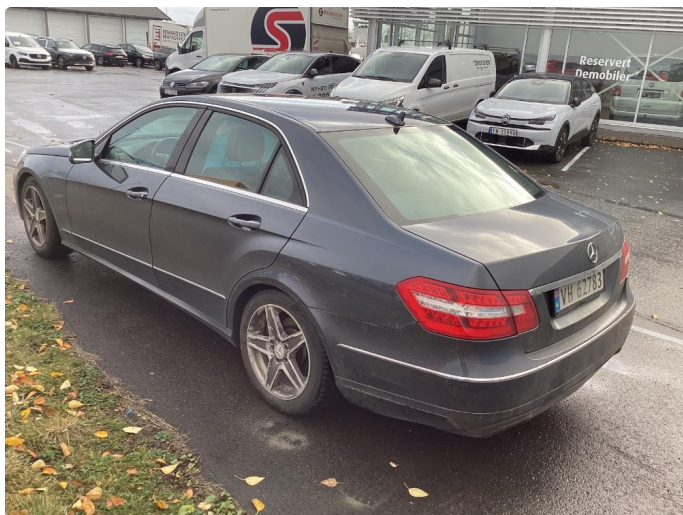
2.1 Er en del bruksslistanje i lakk mtp alder.  
Noen liott kraftigere riper i støtfanger bak

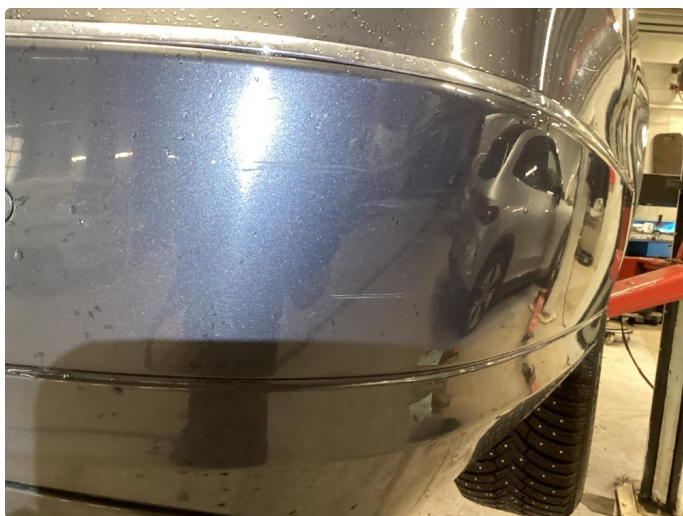
2.1 Er en del bruksslistanje i lakk mtp alder.  
Noen liott kraftigere riper i støtfanger bak

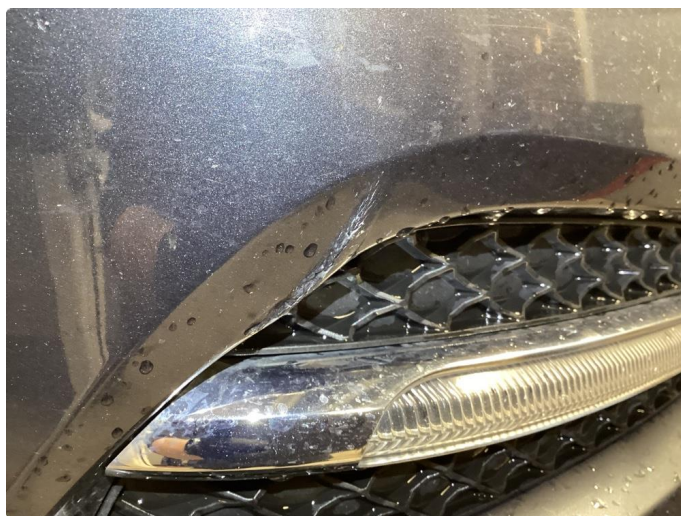
2.1 Er en del bruksslistanje i lakk mtp alder.  
Noen liott kraftigere riper i støtfanger bak

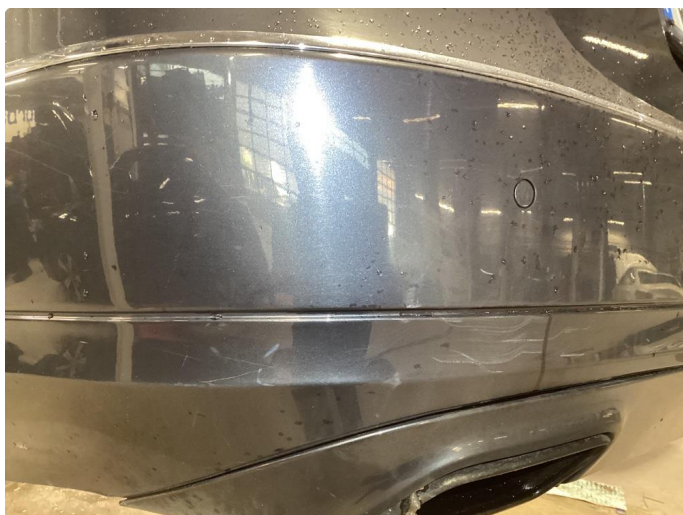
2.1 Er en del bruksslistanje i lakk mtp alder.  
Noen liott kraftigere riper i støtfanger bak

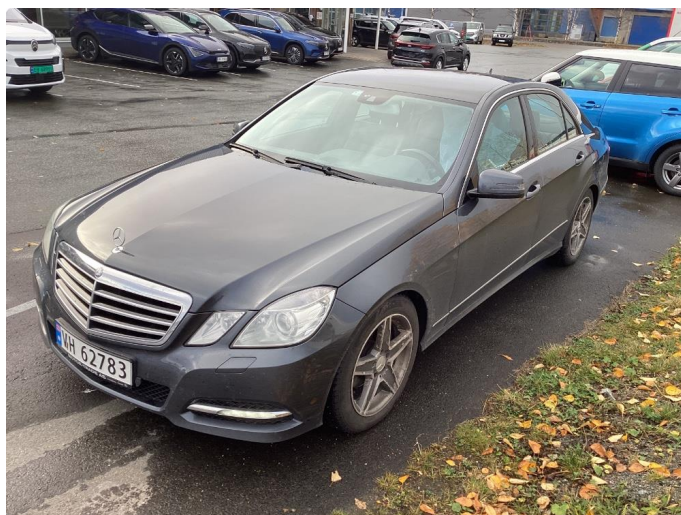
2.1 Er en del bruksslistanje i lakk mtp alder.  
Noen liott kraftigere riper i støtfanger bak

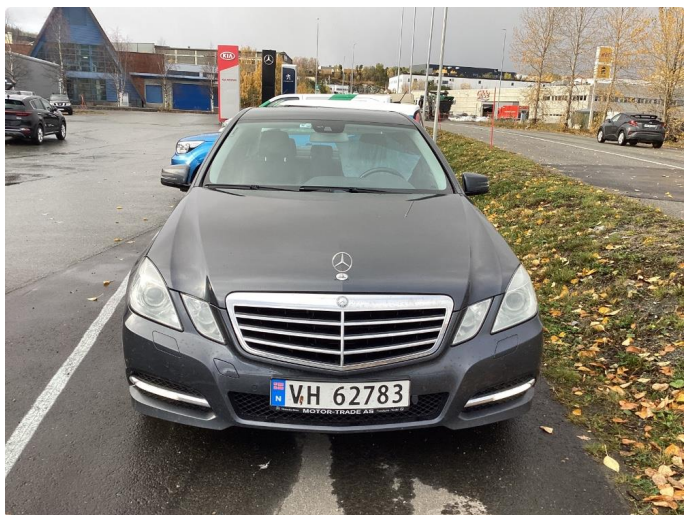
2.1 Er en del brukslistanje i lakk mtp alder.  
Noen liott kraftigere riper i støtfanger bak

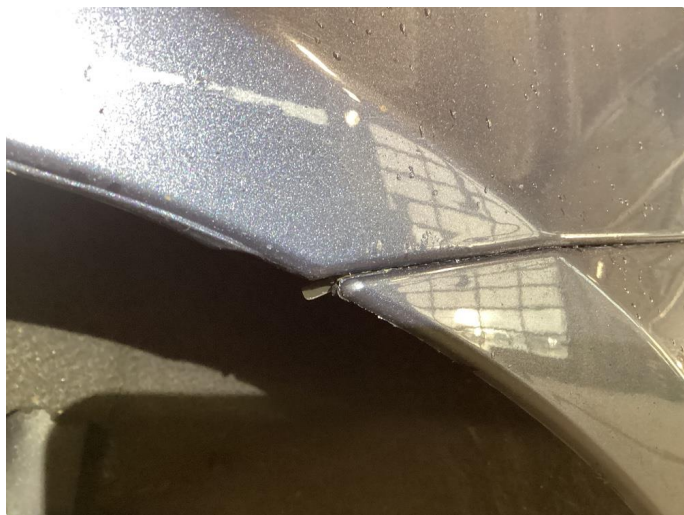
2.1 Er en del brukslistanje i lakk mtp alder.  
Noen liott kraftigere riper i støtfanger bak

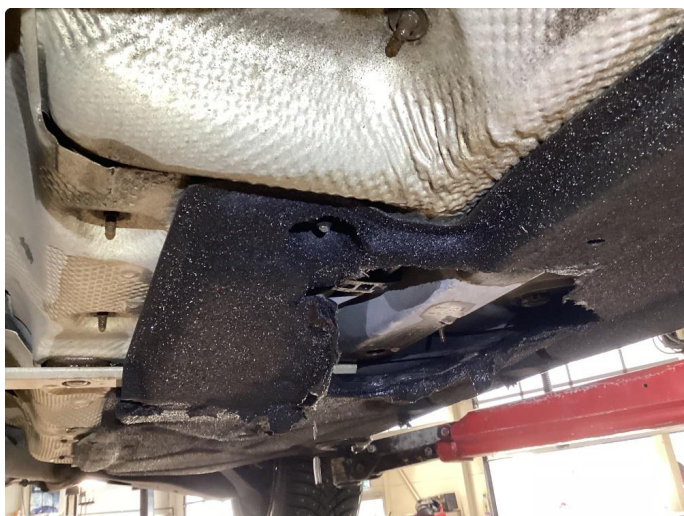
| Punkt | Beskrivelse | Plassering |
|---|---|---|
| 2.2 Under bil | Beskyttelsesplate under noe skadet. | |

2.2 Beskyttelsesplate under noe skadet.

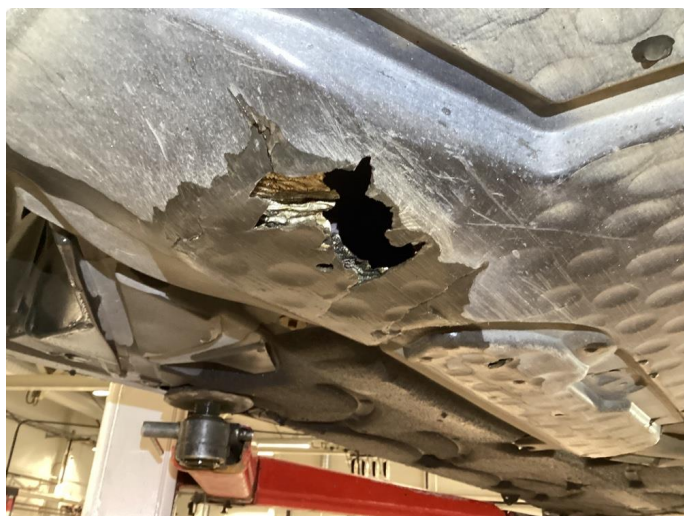
2.2 Beskyttelsesplate under noe skadet.

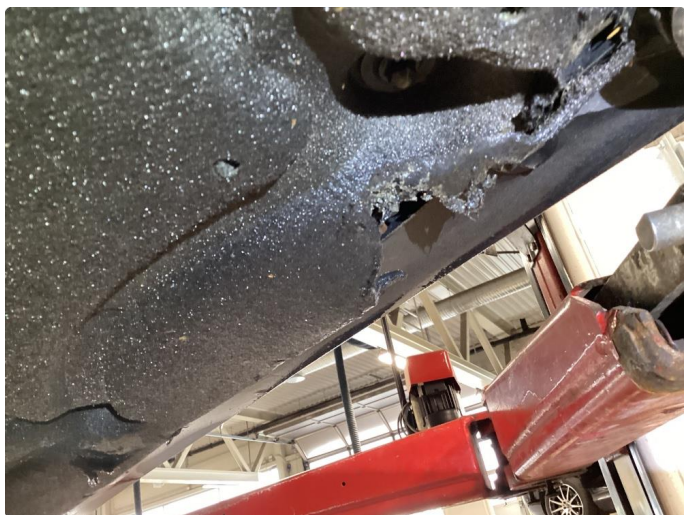
2.2 Beskyttelsesplate under noe skadet.

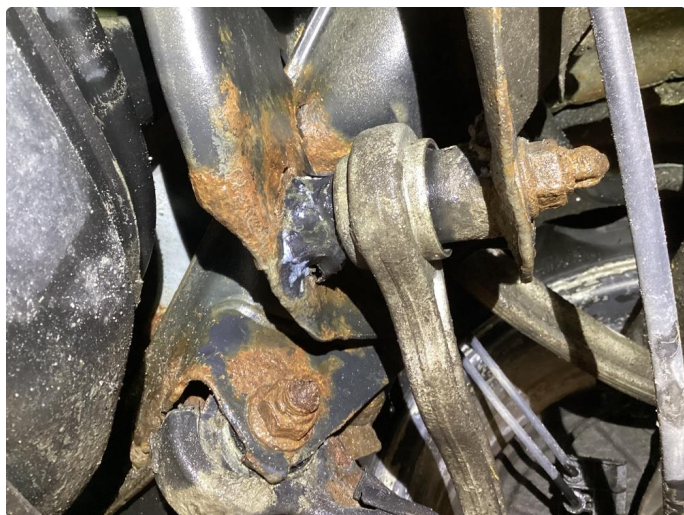
| Punkt | Beskrivelse | Plassering |
|---|---|---|
| 2.3 Under bil | Noe overflaterust i travers bak. Ikke noen hull eller større skader, | |

2.3 Noe overflaterust i travers bak. Ikke noen hull eller større skader,

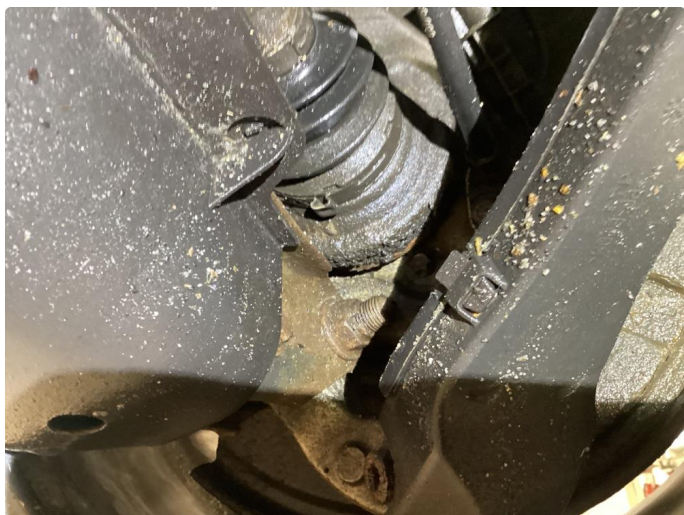
2.3 Noe overflaterust i travers bak. Ikke noen hull eller større skader,

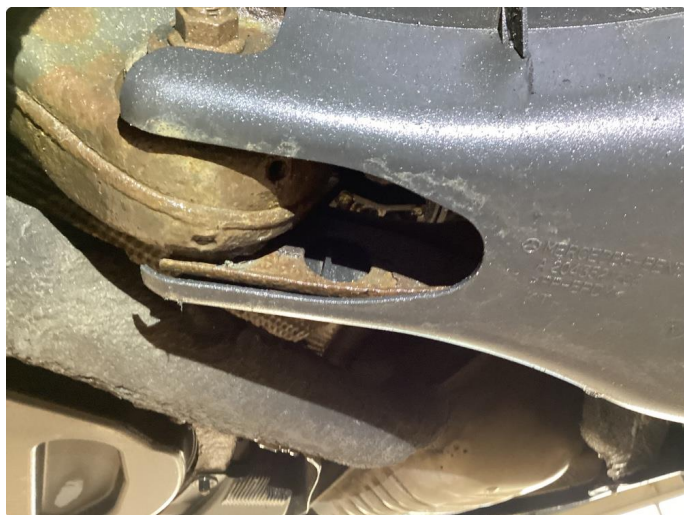
2.3 Noe overflaterust i travers bak. Ikke noen hull eller større skader,

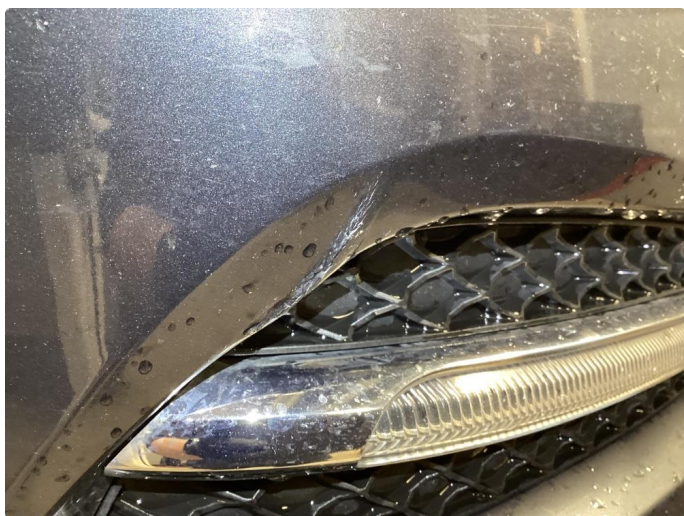
| Punkt | Beskrivelse | Plassering |
|---|---|---|
| 2.4 Støtfanger | Liten skade på støtfanger hsf | |

2.4 Liten skade på støtfanger hsf

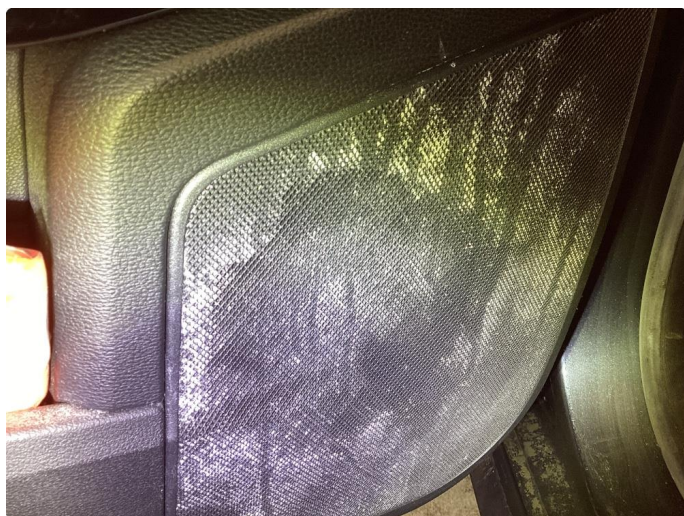
| Punkt | Beskrivelse | Plassering |
|---|---|---|
| 3.1 Dørtrekk | Høytaler deksel i dør vsb har en liten bungel. | |

3.1 Høytaler deksel i dør vsb har en liten bungel.

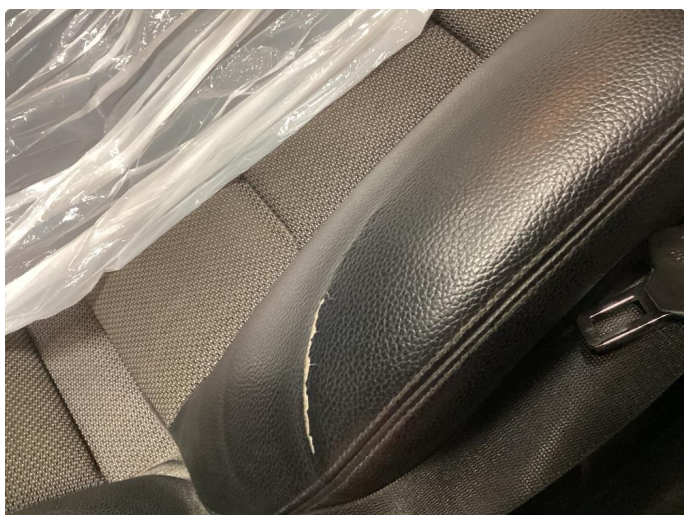
| Punkt | Beskrivelse | Plassering |
|---|---|---|
| 3.2 Seter | Rift i trekk på seterygg på fører sete. | |

3.2 Rift i trekk på seterygg på førersete.
