OPEL MOKKA / U 2WD

TESTDATO: 21.07.2026

CHASSISNR: VXXKUKZKXZMW016792

NBF Tilstandsrapport er utarbeidet av Norges Bilbransjeforbund og Forbrukerrådet.

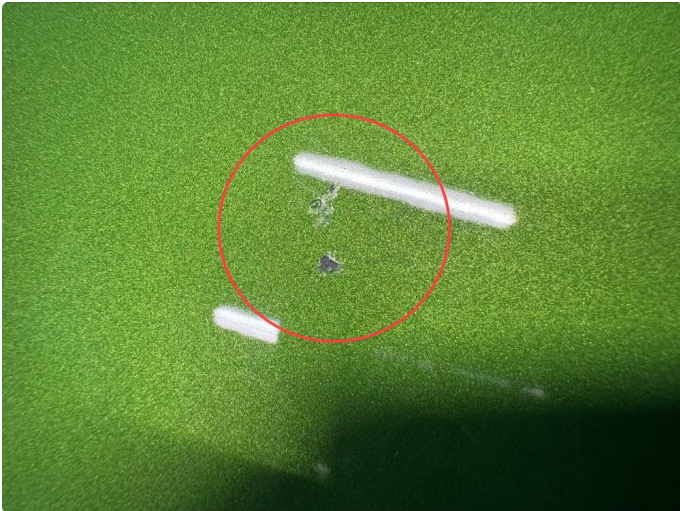
| Punkt | | Beskrivelse | Plassering |
|---|---|---|---|
| 1.1 | Panser | Noe steinsprut på panser (normalt) | |

1.1 Noe steinsprut på panser (normalt)

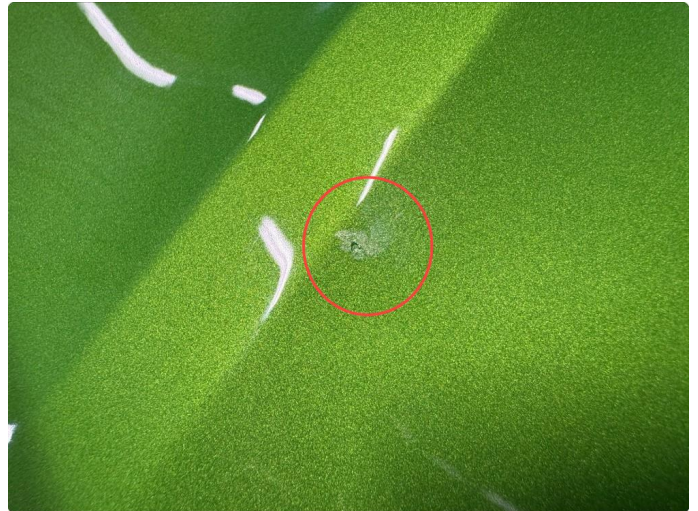
1.1 Noe steinsprut på panser (normalt)

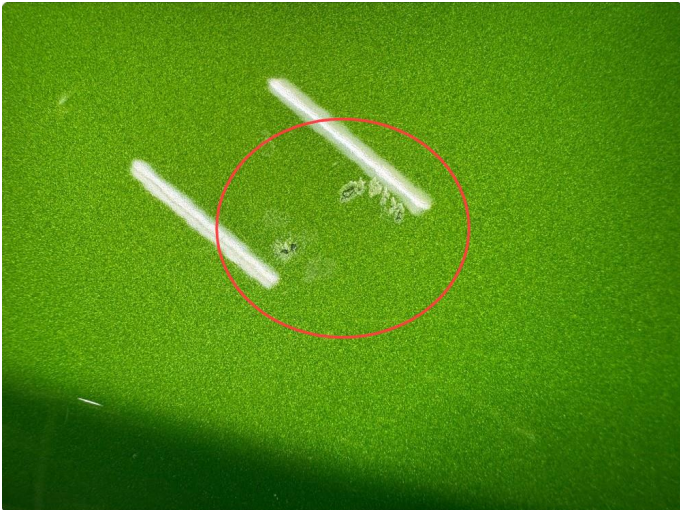
1.1 Noe steinsprut på panser (normalt)
