**KIA EV6 4WD**
**TESTDATO: 27.12.2024**
**KODE: 1588893**

<b>EF69851</b>

NBF Tilstandsrapport er utarbeidet av Norges Bilbransjeforbund og Forbrukerrådet.

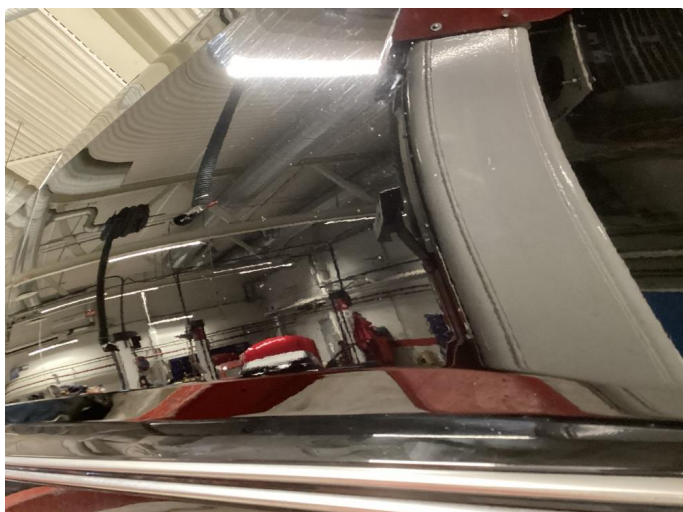
1.1 Noe riper i lakk.  
Skade vsf på støtfanger og lakk flasser.  
Riper under på støtfanger foran hs.

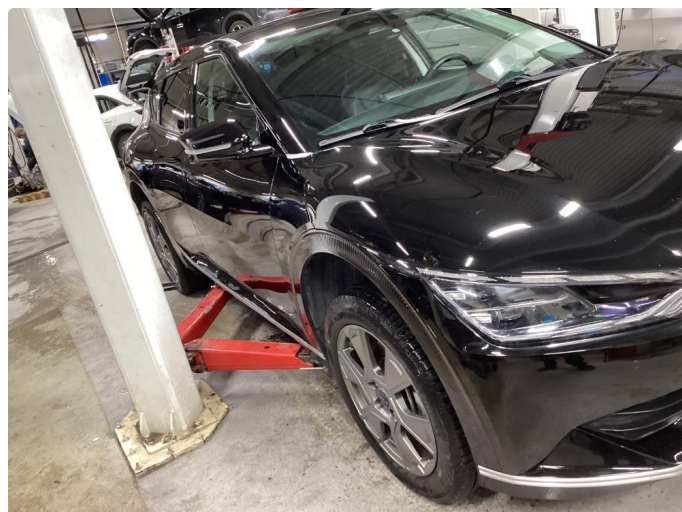
1.1 Noe riper i lakk.  
Skade vsf på støtfanger og lakk flasser.  
Riper under på støtfanger foran hs.

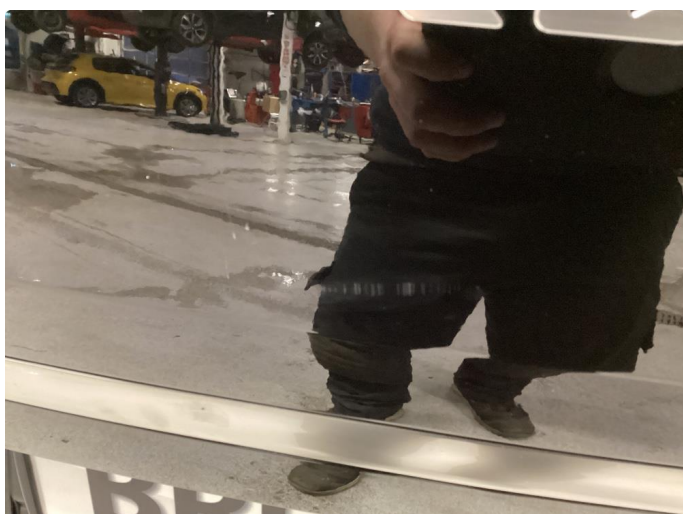
1.1 Noe riper i lakk.  
Skade vsf på støtfanger og lakk flasser.  
Riper under på støtfanger foran hs.

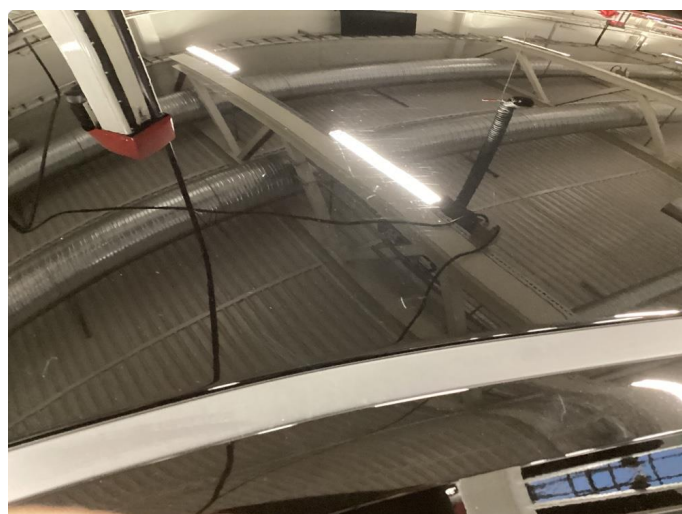
1.1 Noe riper i lakk.  
Skade vsf på støtfanger og lakk flasser.  
Riper under på støtfanger foran hs.

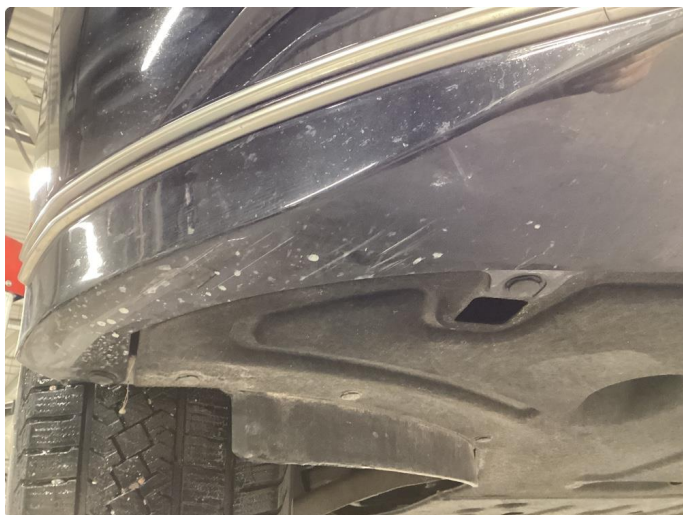
1.1 Noe riper i lakk.  
Skade vsf på støtfanger og lakk flasser.  
Riper under på støtfanger foran hs.

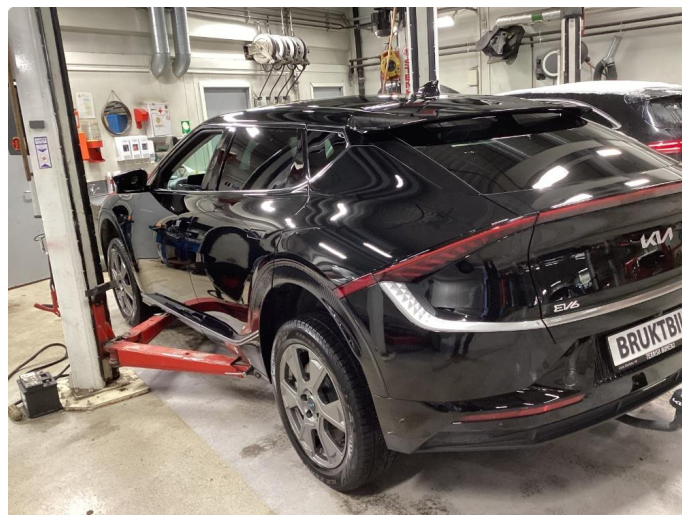
1.1 Noe riper i lakk.  
Skade vsf på støtfanger og lakk flasser.  
Riper under på støtfanger foran hs.

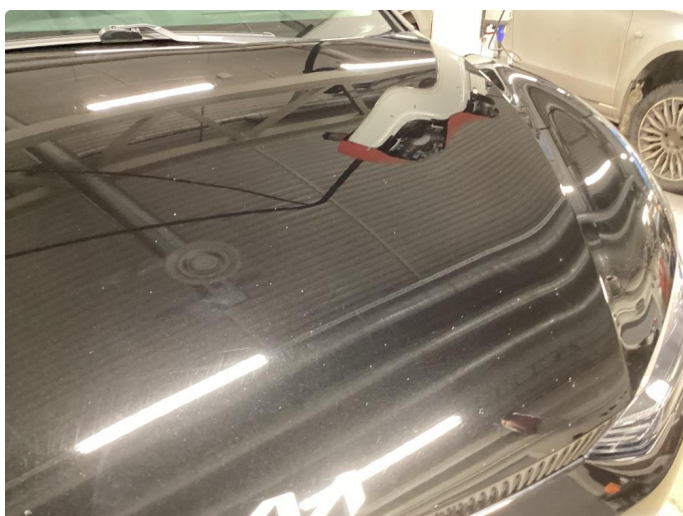
1.1 Noe riper i lakk.  
Skade vsf på støtfanger og lakk flasser.  
Riper under på støtfanger foran hs.

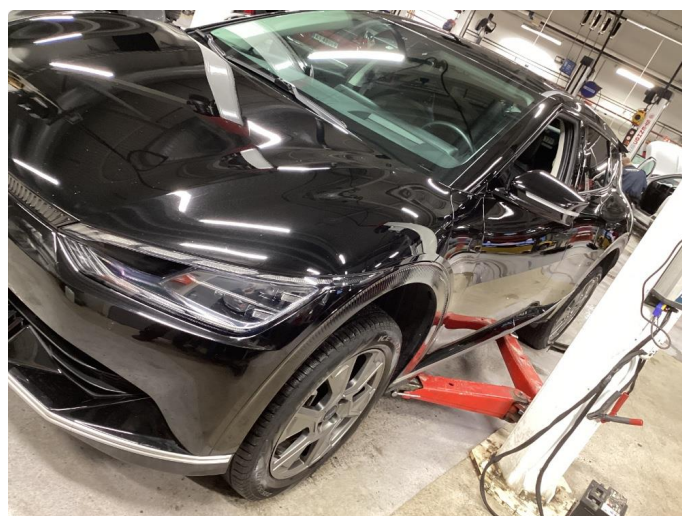
1.1 Noe riper i lakk.  
Skade vsf på støtfanger og lakk flasser.  
Riper under på støtfanger foran hs.

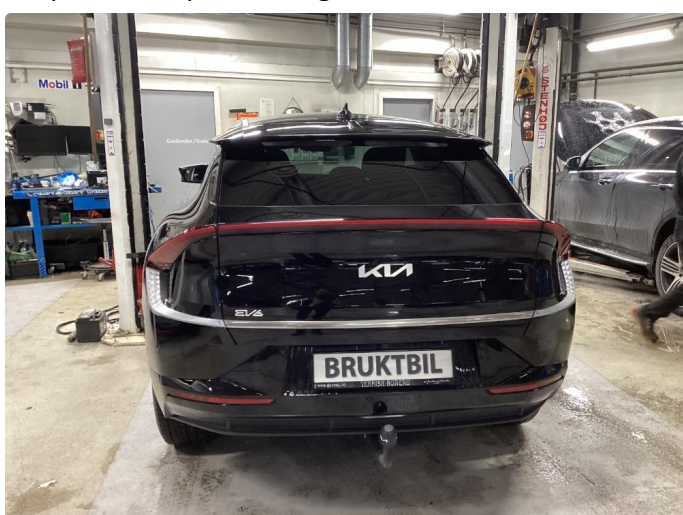
1.1 Noe riper i lakk.  
Skade vsf på støtfanger og lakk flasser.  
Riper under på støtfanger foran hs.

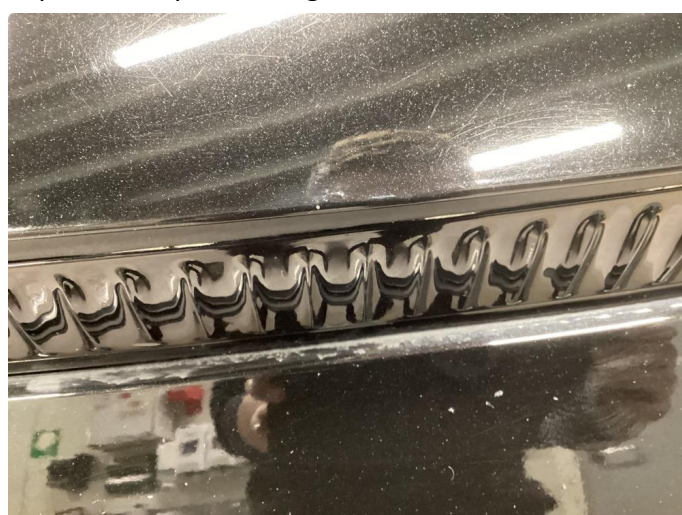
1.1 Noe riper i lakk.  
Skade vsf på støtfanger og lakk flasser.  
Riper under på støtfanger foran hs.

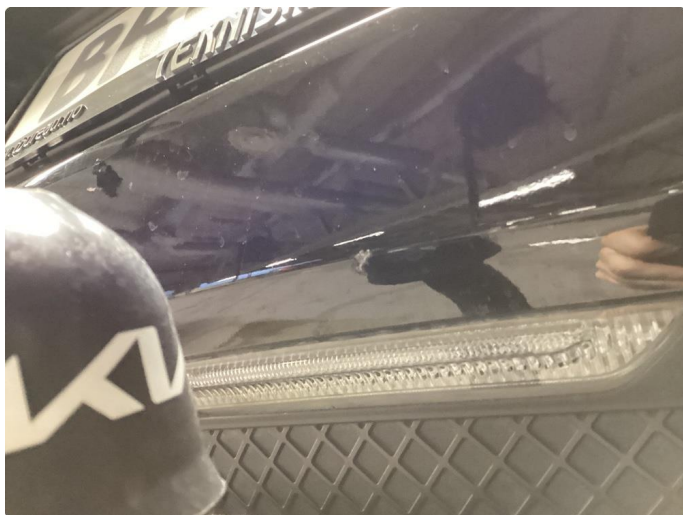
1.1 Noe riper i lakk.  
Skade vsf på støtfanger og lakk flasser.  
Riper under på støtfanger foran hs.

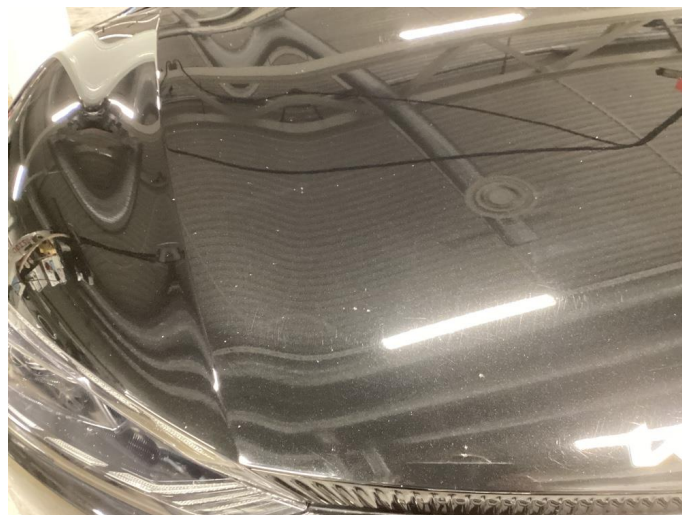
1.1 Noe riper i lakk.  
Skade vsf på støtfanger og lakk flasser.  
Riper under på støtfanger foran hs.

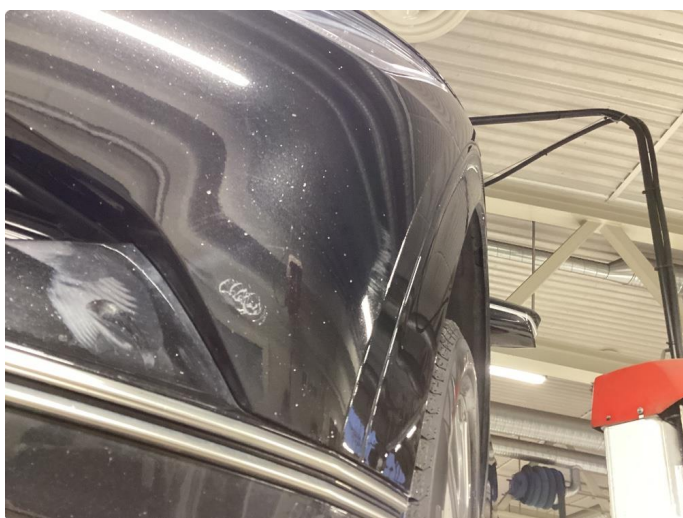
1.1 Noe riper i lakk.  
Skade vsf på støtfanger og lakk flasser.  
Riper under på støtfanger foran hs.

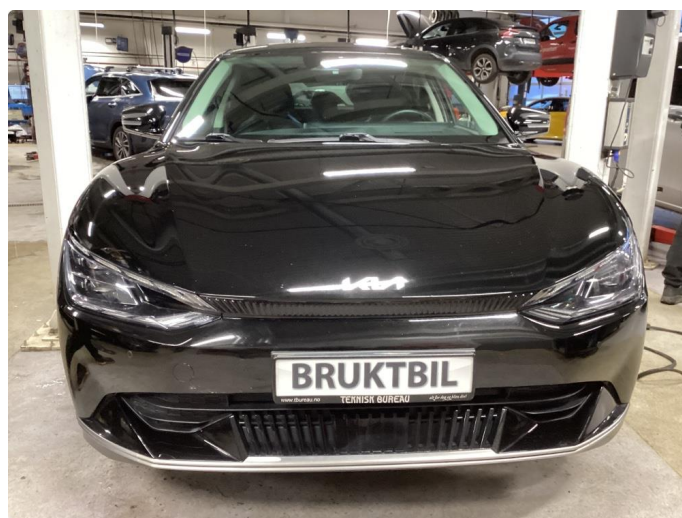
1.1 Noe riper i lakk.  
Skade vsf på støtfanger og lakk flasser.  
Riper under på støtfanger foran hs.

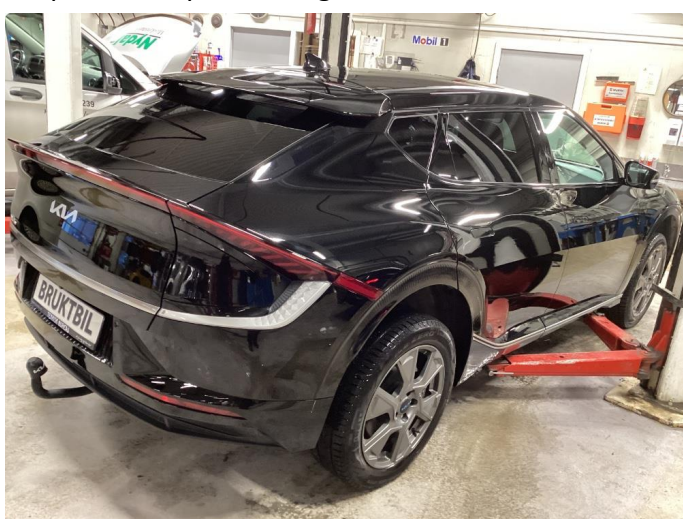
1.1 Noe riper i lakk.  
Skade vsf på støtfanger og lakk flasser.  
Riper under på støtfanger foran hs.

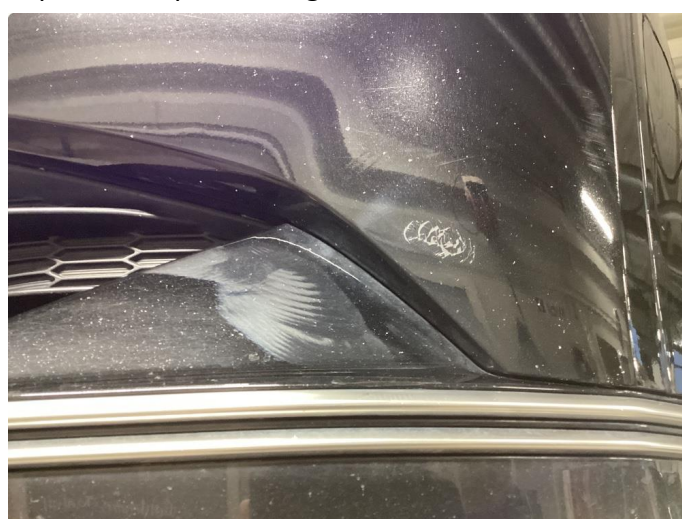
1.1 Noe riper i lakk.  
Skade vsf på støtfanger og lakk flasser.  
Riper under på støtfanger foran hs.

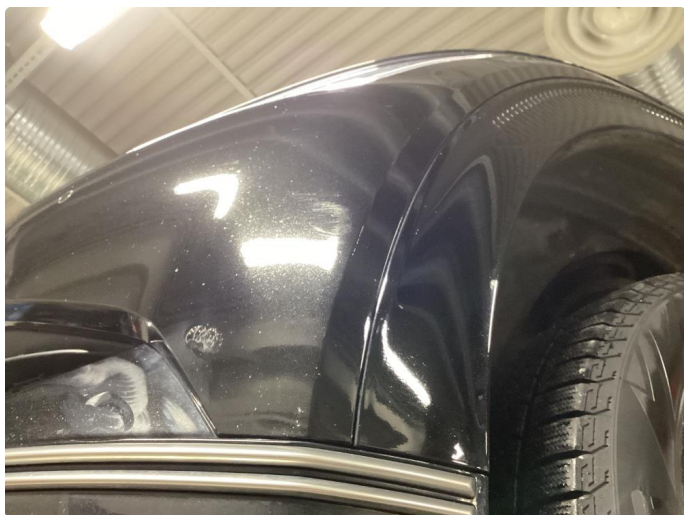
1.1 Noe riper i lakk.  
Skade vsf på støtfanger og lakk flasser.  
Riper under på støtfanger foran hs.

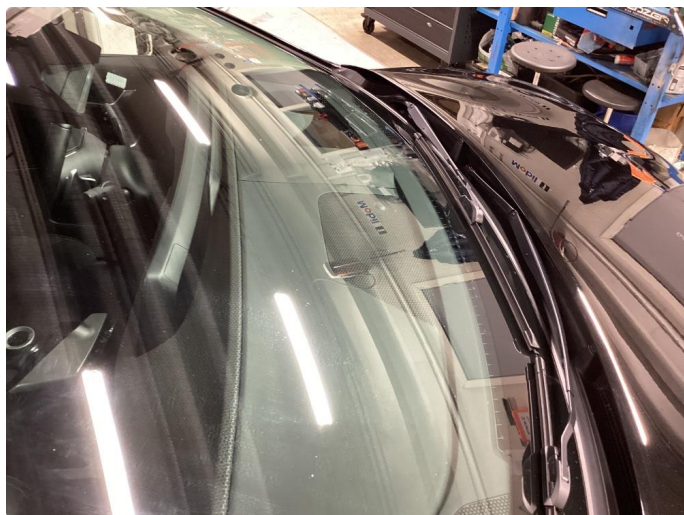
1.2 Steinsprut i frontrute.

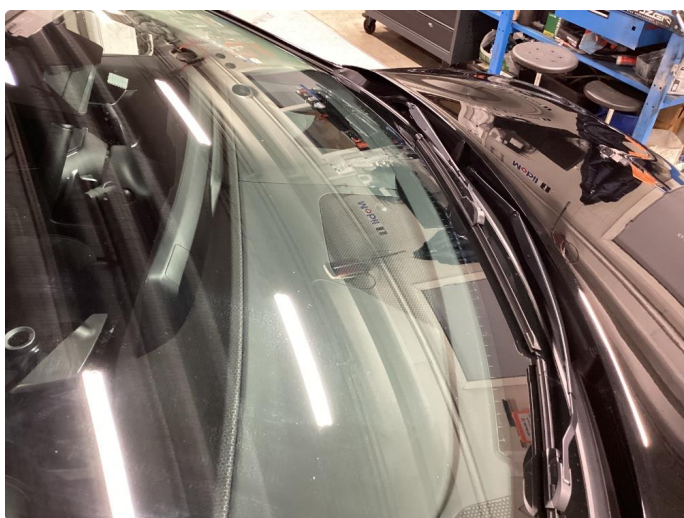
1.2 Steinsprut i frontrute.

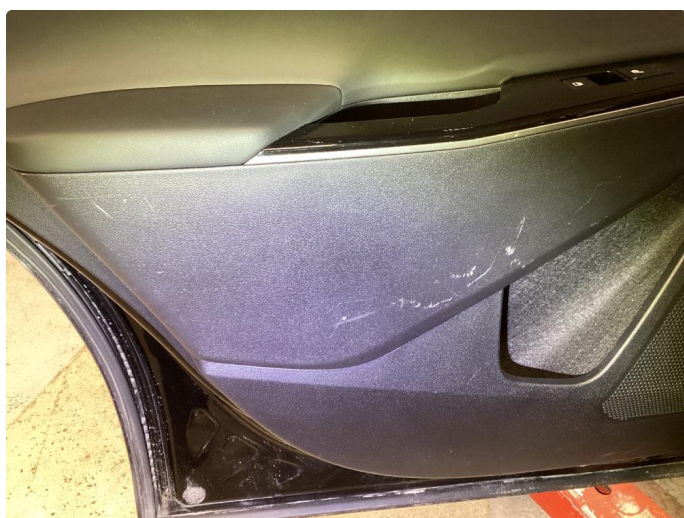
2.1 Dørtrekk på dør vsb har riper. Merker i  
dørtrekk samt list ved vindus bryter er riper i.

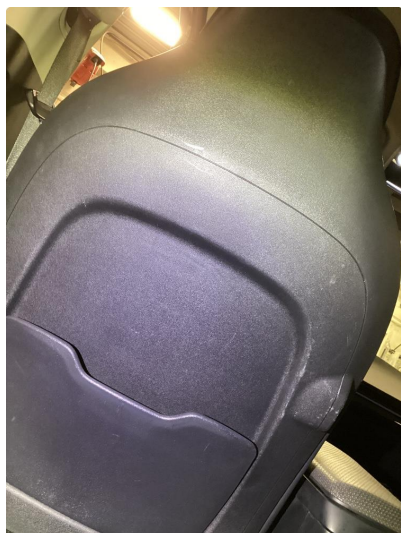
2.2 Riper på seterygg

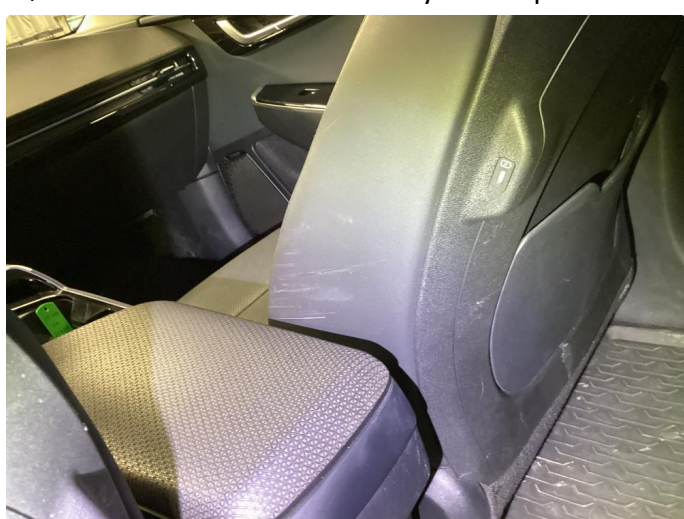
2.3 Ripemerker på setetrekk BS foran

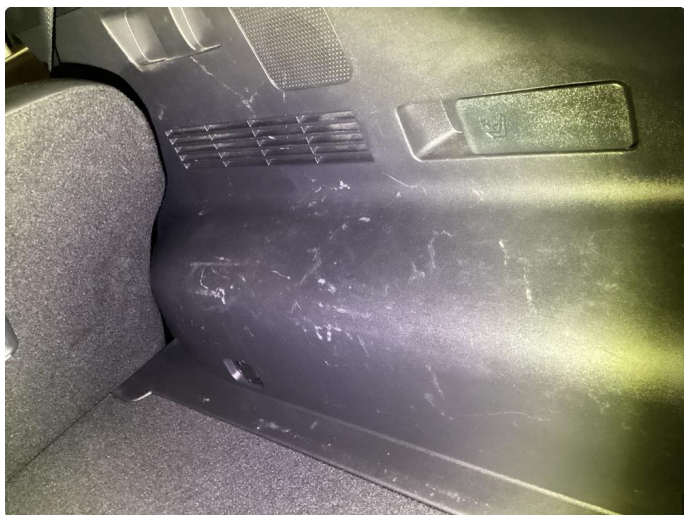
2.4 Deksel hs bak i bagasjerom er slitt/ merker etter last .
