KIA SOUL 2WD

TESTDATO: 18.12.2025

EV45579

NBF Tilstandsrapport er utarbeidet av Norges Bilbransjeforbund og Forbrukerrådet.

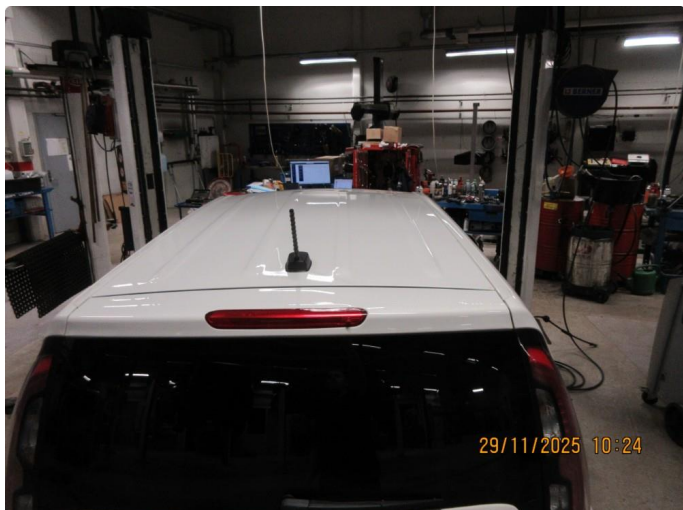
- 1.1 - slitesje i innsteg foran venstre.  
 - steinsprangmerker på panser med rust.  
 - riper oppå bakfanger.  
 - bulk og hakk i lakken på førerdør.  
 ellers så ser bilen grei ut.

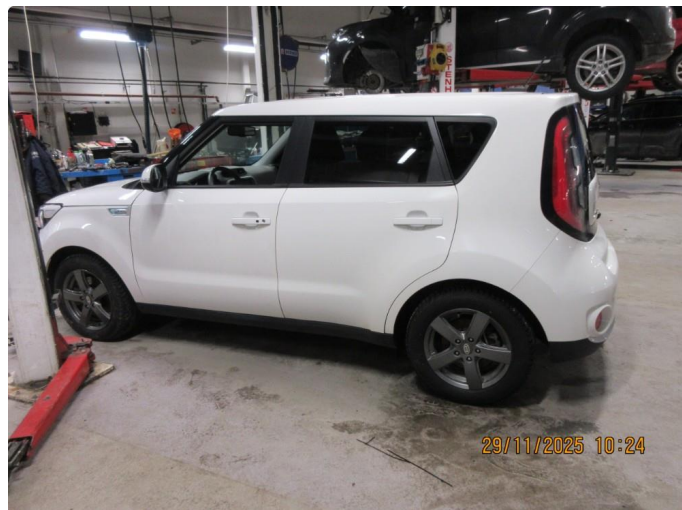
- 1.1 - slitesje i innsteg foran venstre.  
 - steinsprangmerker på panser med rust.  
 - riper oppå bakfanger.  
 - bulk og hakk i lakken på førerdør.  
 ellers så ser bilen grei ut.

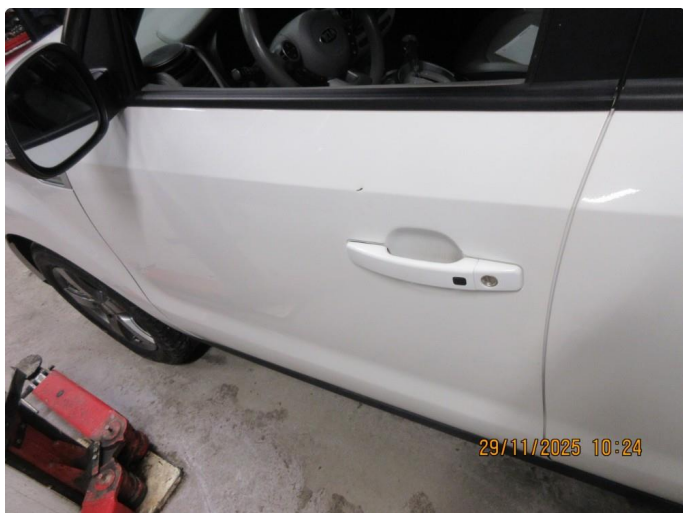
- 1.1 - slitesje i innsteg foran venstre.  
 - steinsprangmerker på panser med rust.  
 - riper oppå bakfanger.  
 - bulk og hakk i lakken på førerdør.  
 ellers så ser bilen grei ut.

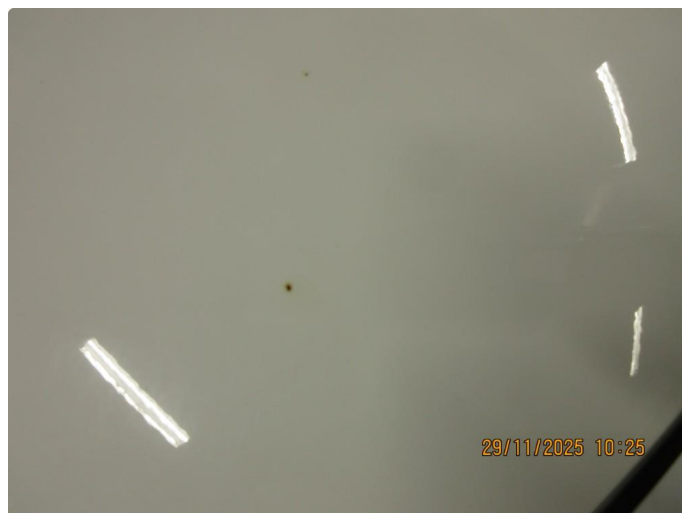
- 1.1 - slitesje i innsteg foran venstre.  
 - steinsprangmerker på panser med rust.  
 - riper oppå bakfanger.  
 - bulk og hakk i lakken på førerdør.  
 ellers så ser bilen grei ut.

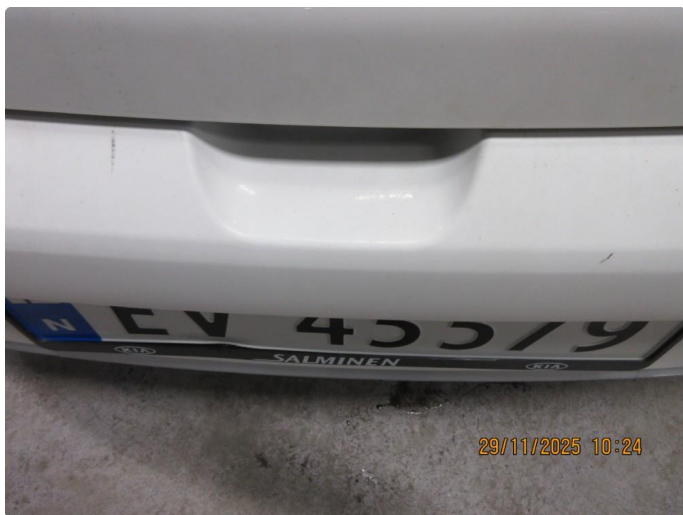
1.1 - slitesje i innsteg foran venstre.  
 - steinsprangmerker på panser med rust.  
 - riper oppå bakfanger.  
 - bulk og hakk i lakken på førerdør.  
 ellers så ser bilen grei ut.

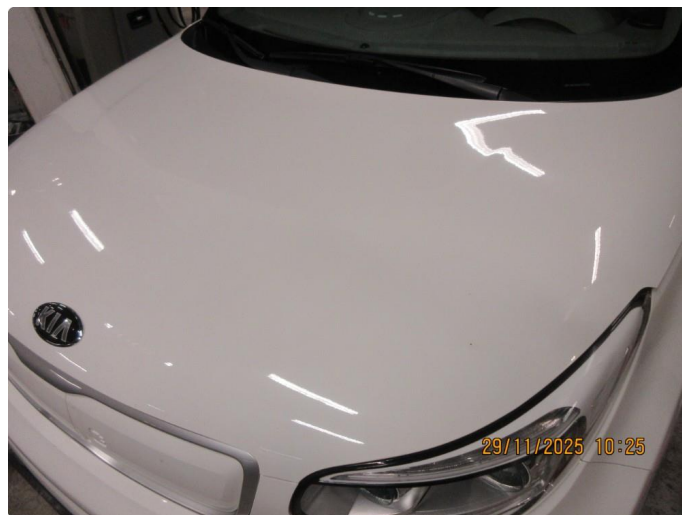
1.1 - slitesje i innsteg foran venstre.  
 - steinsprangmerker på panser med rust.  
 - riper oppå bakfanger.  
 - bulk og hakk i lakken på førerdør.  
 ellers så ser bilen grei ut.

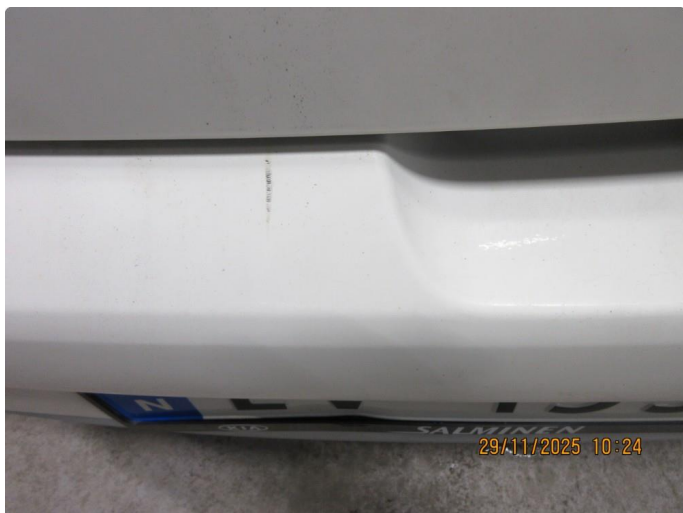
1.1 - slitesje i innsteg foran venstre.  
 - steinsprangmerker på panser med rust.  
 - riper oppå bakfanger.  
 - bulk og hakk i lakken på førerdør.  
 ellers så ser bilen grei ut.

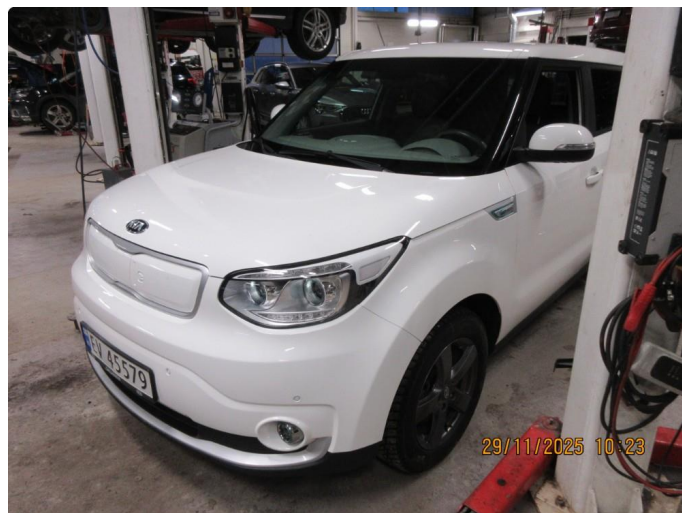
1.1 - slitesje i innsteg foran venstre.  
 - steinsprangmerker på panser med rust.  
 - riper oppå bakfanger.  
 - bulk og hakk i lakken på førerdør.  
 ellers så ser bilen grei ut.

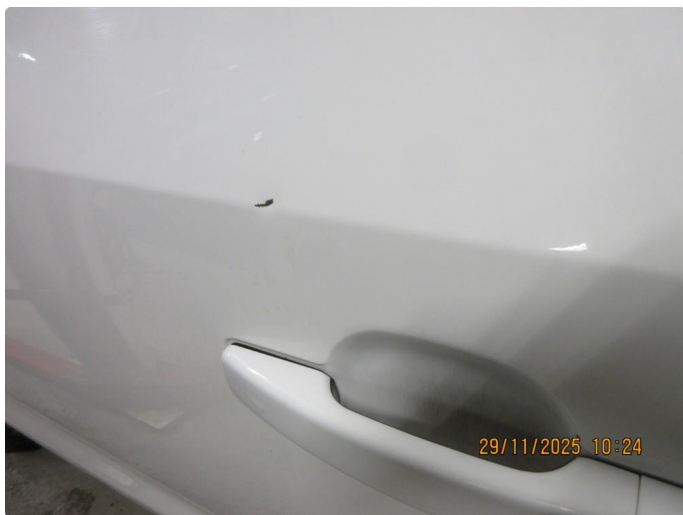
1.1 - slitesje i innsteg foran venstre.  
 - steinsprangmerker på panser med rust.  
 - riper oppå bakfanger.  
 - bulk og hakk i lakken på førerdør.  
 ellers så ser bilen grei ut.

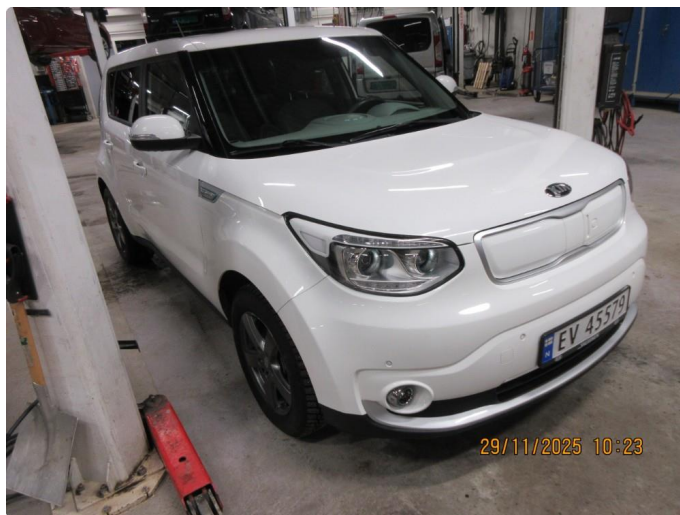
1.1 - slitesje i innsteg foran venstre.  
 - steinsprangmerker på panser med rust.  
 - riper oppå bakfanger.  
 - bulk og hakk i lakken på førerdør.  
 ellers så ser bilen grei ut.

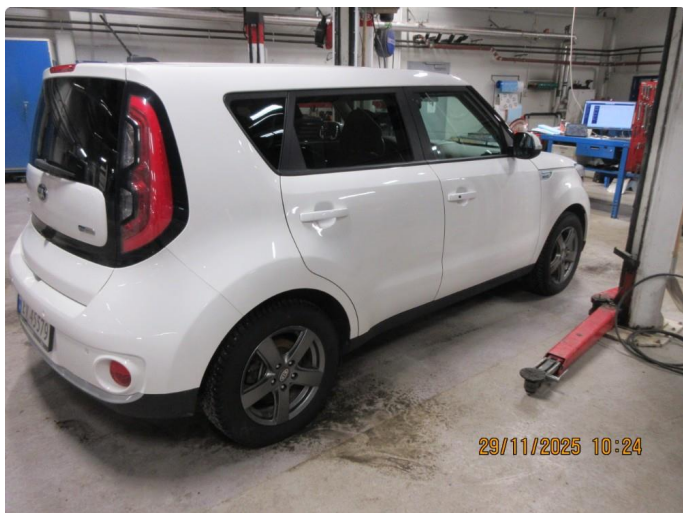
1.1 - slitesje i innsteg foran venstre.  
 - steinsprangmerker på panser med rust.  
 - riper oppå bakfanger.  
 - bulk og hakk i lakken på førerdør.  
 ellers så ser bilen grei ut.

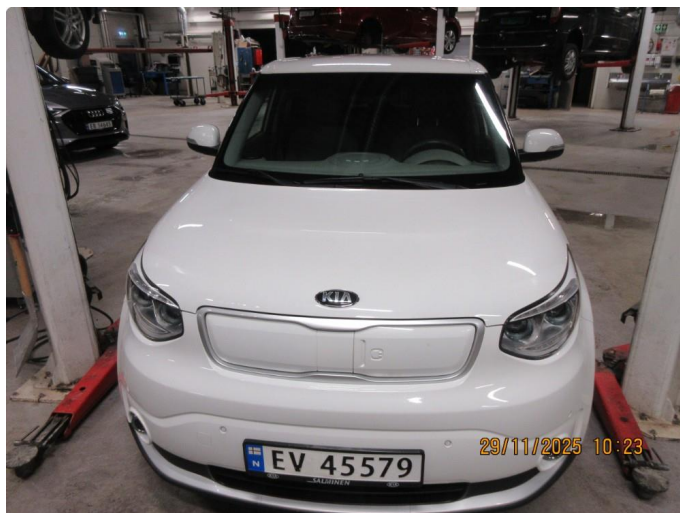
1.1 - slitesje i innsteg foran venstre.  
 - steinsprangmerker på panser med rust.  
 - riper oppå bakfanger.  
 - bulk og hakk i lakken på førerdør.  
 ellers så ser bilen grei ut.

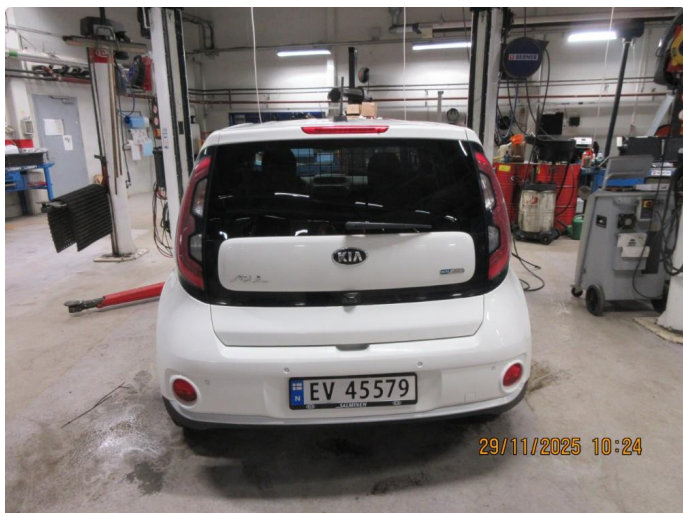
1.1 - slitesje i innsteg foran venstre.  
 - steinsprangmerker på panser med rust.  
 - riper oppå bakfanger.  
 - bulk og hakk i lakken på førerdør.  
 ellers så ser bilen grei ut.

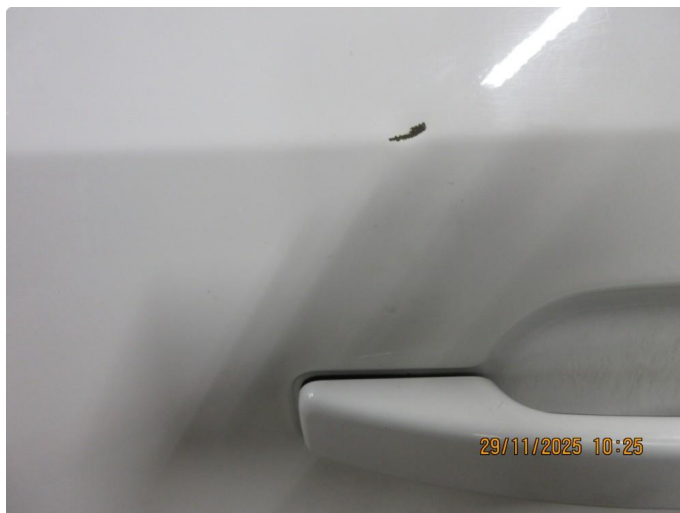
1.1 - slitesje i innsteg foran venstre.  
 - steinsprangmerker på panser med rust.  
 - riper oppå bakfanger.  
 - bulk og hakk i lakken på førerdør.  
 ellers så ser bilen grei ut.

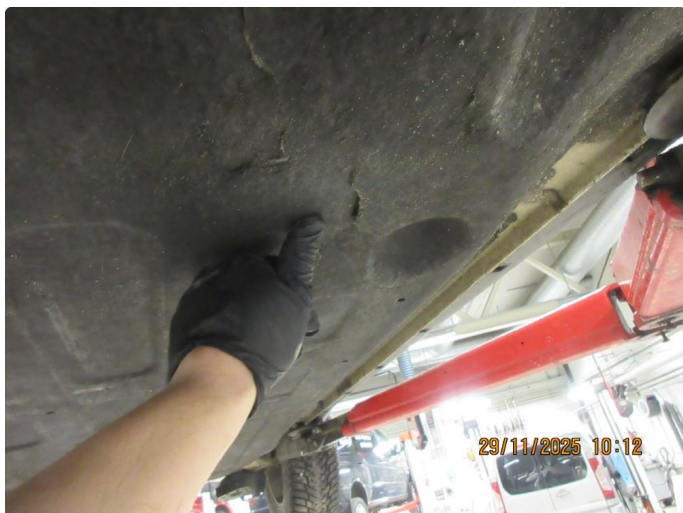
| Punkt | Beskrivelse | Plassering |
|---|---|---|
| 1.2 Under bil | Liten skade på bunndeksel. | |

1.2 Liten skade på bunndeksel.

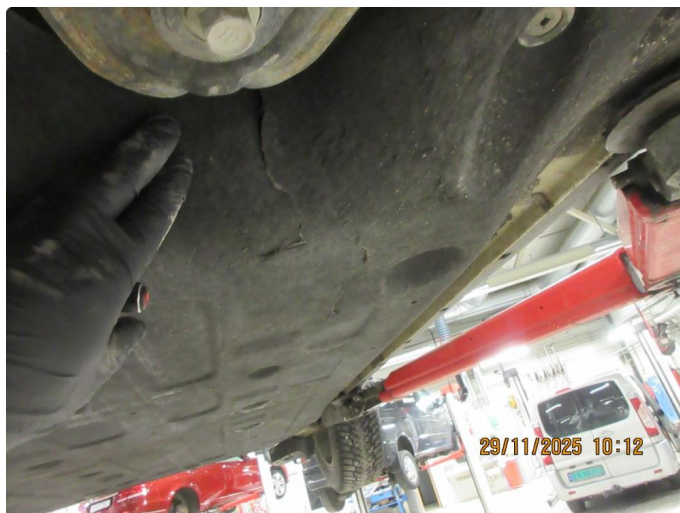
1.2 Liten skade på bunndeksel.

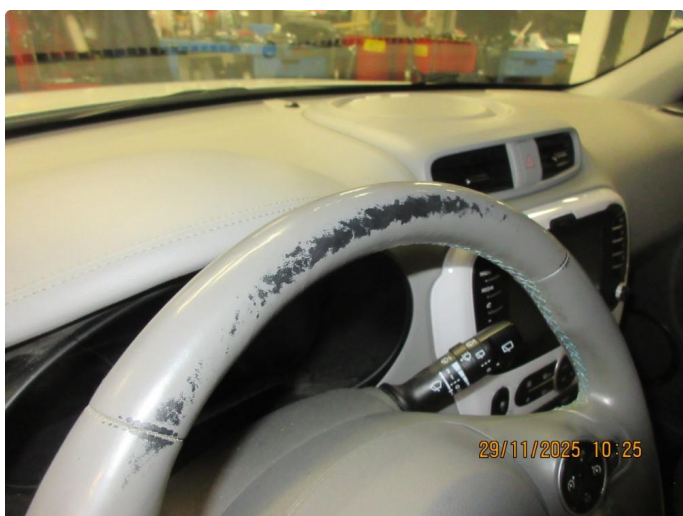
| Punkt | Beskrivelse | Plassering |
|---|---|---|
| 2.1 Ratt | Slitt ratt | |

2.1 Slitt ratt

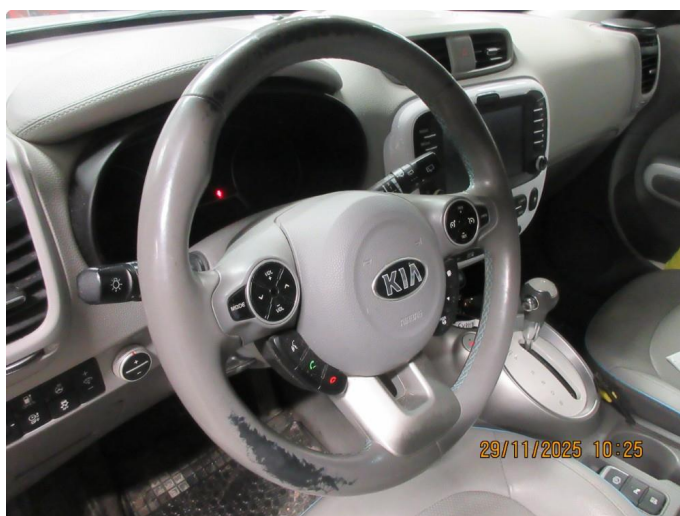
2.1 Slitt ratt

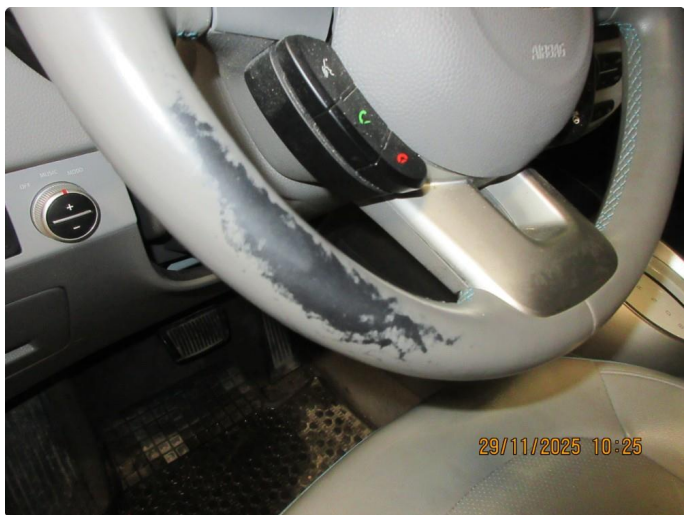
2.1 Slitt ratt
