KIA SOUL 2WD

TESTDATO: 27.01.2026

EL92366

NBF Tilstandsrapport er utarbeidet av Norges Bilbransjeforbund og Forbrukerrådet.

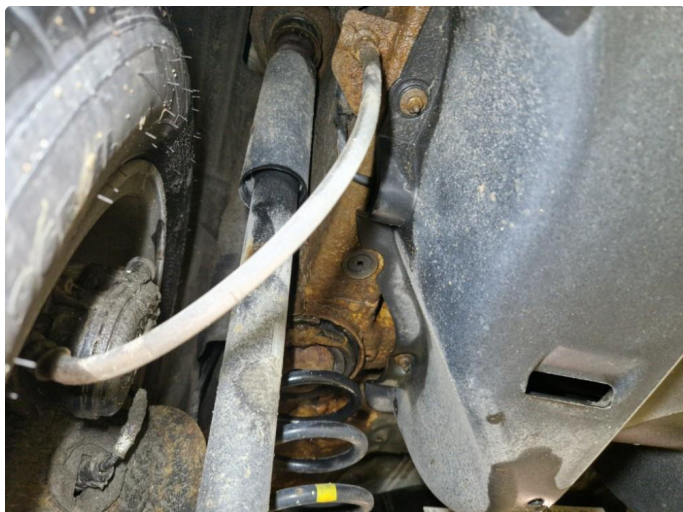
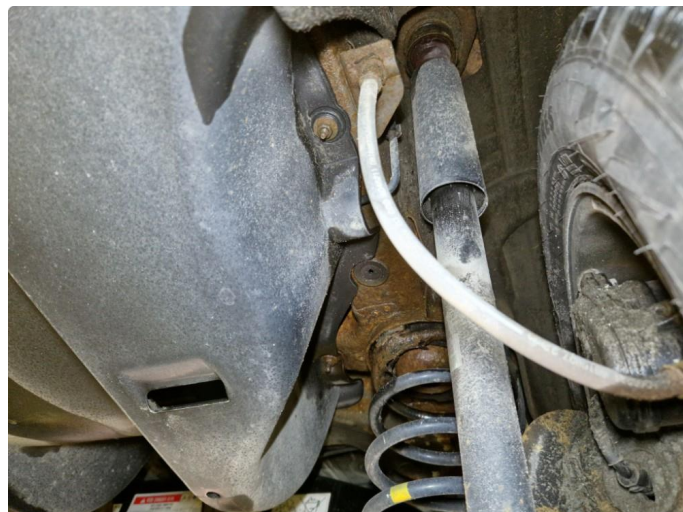
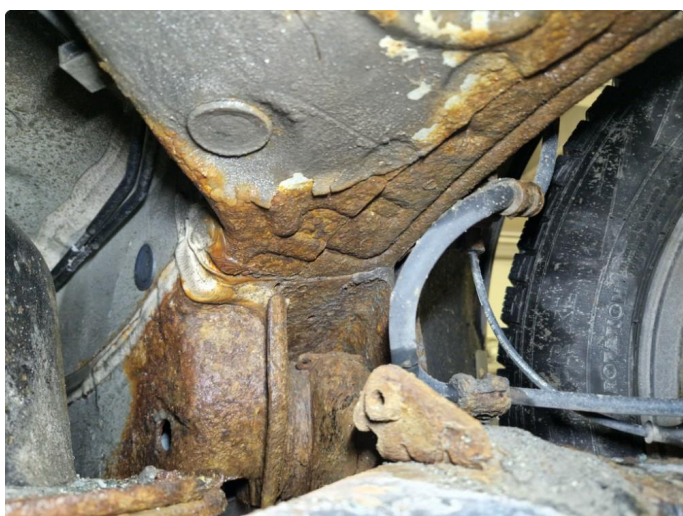
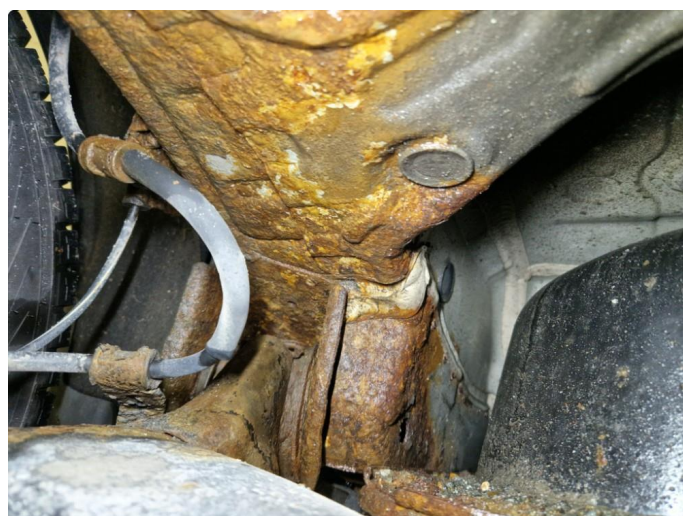
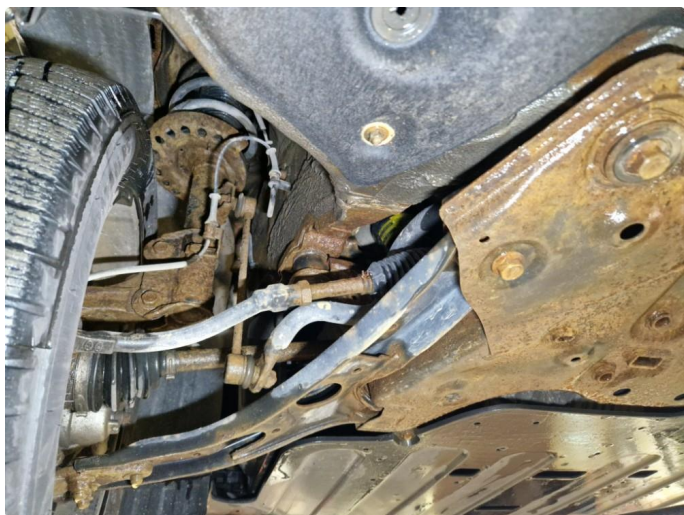
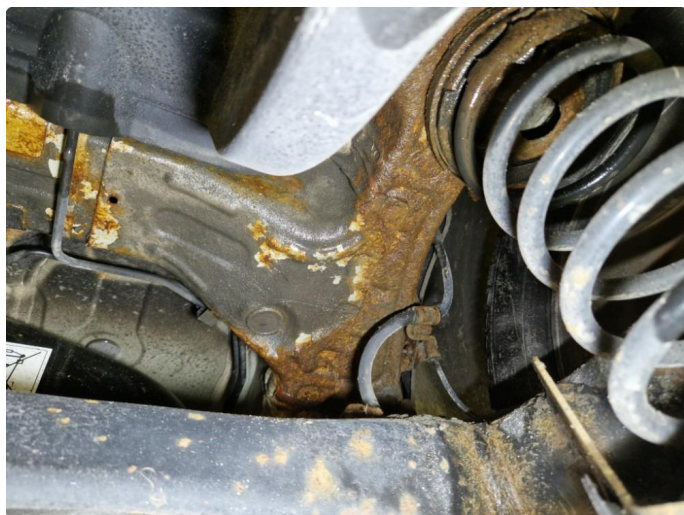
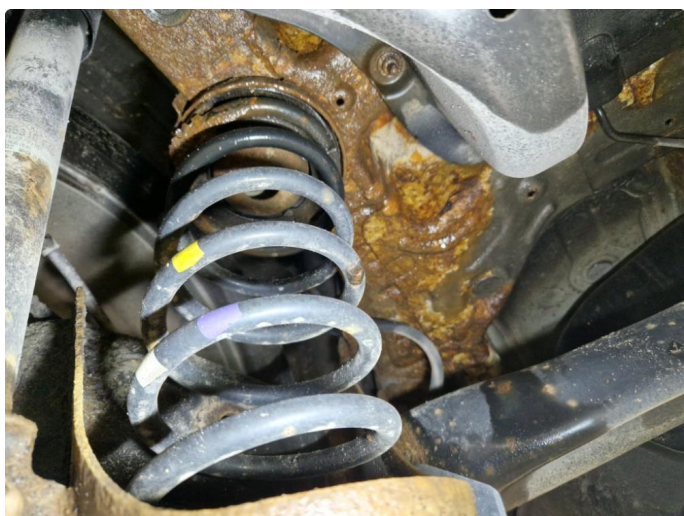
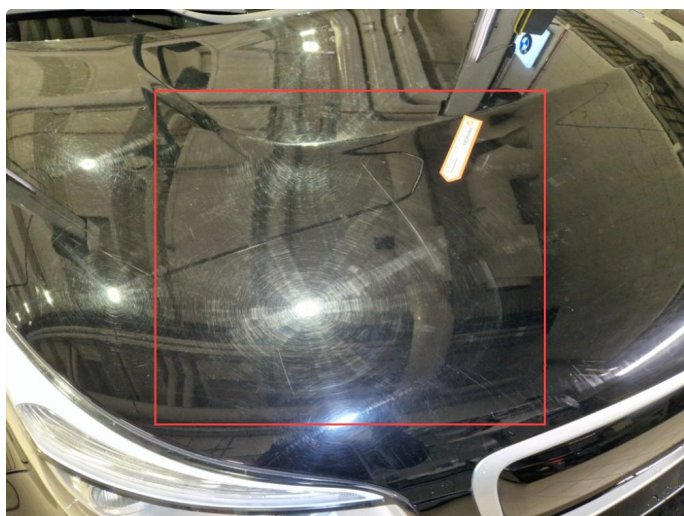
| Punkt | Beskrivelse | Plassering |
|---|---|---|
| 2.1 Under bil | Rustdannelser underside ved for / bakstilling. | |

2.1 Rustdannelser underside ved for / bakstilling.

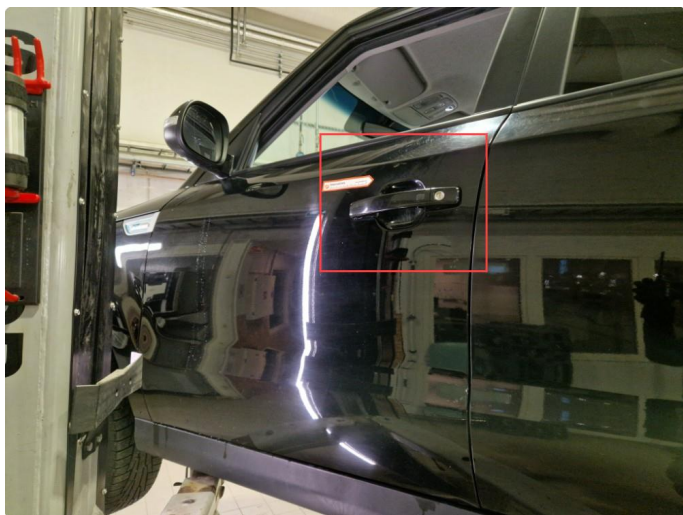
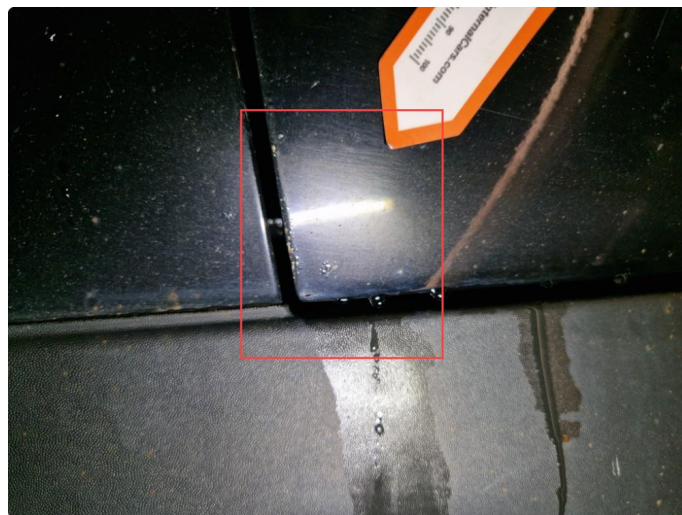
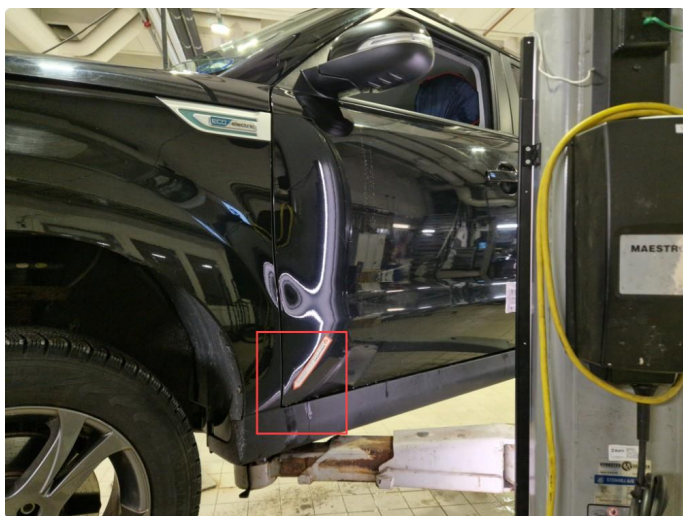
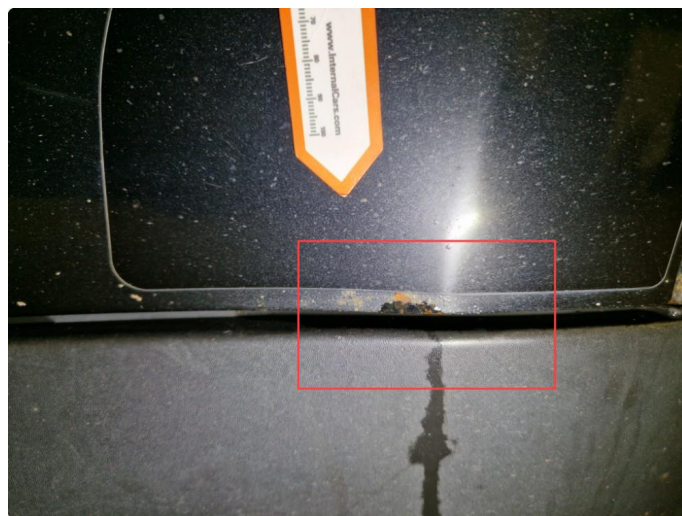
| Punkt | Beskrivelse | Plassering |
|---|---|---|
| 2.3 Dører | Rustdannelser + riper / bruksmerker v-framdør. | venstre foran |

2.3 Rustdannelser + riper / bruksmerker v-  
framdør.

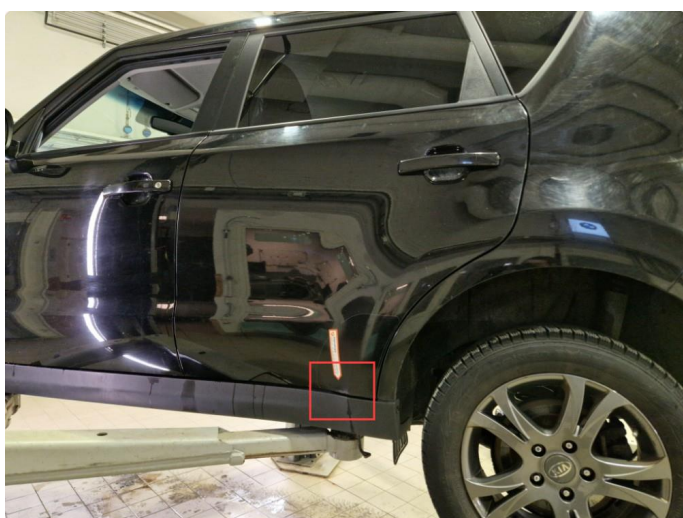
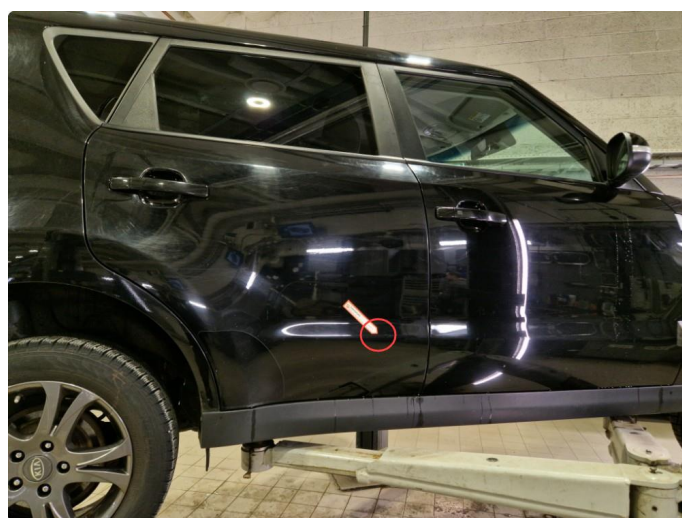
| Punkt | Beskrivelse | Plassering |
|---|---|---|
| 2.4 Dører | Rustdannelser nedre del vbakdør. | venstre bak |

2.4 Rustdannelser nedre del vbakdør.

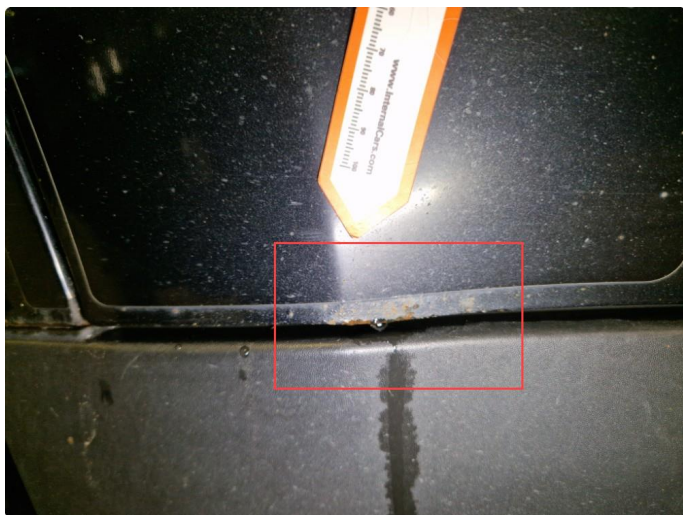
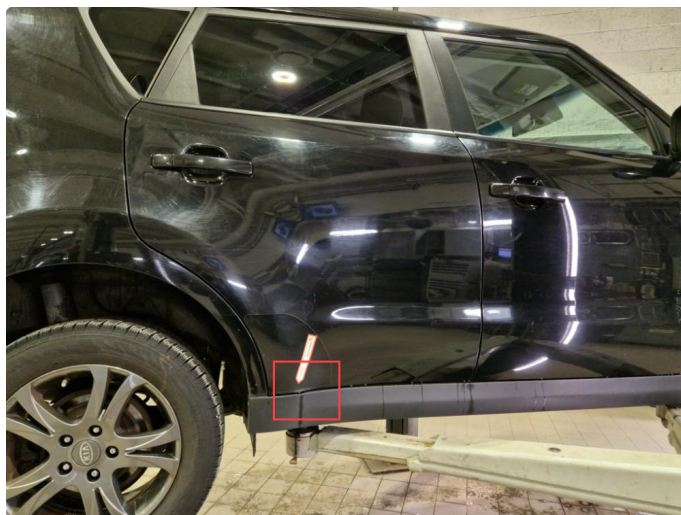
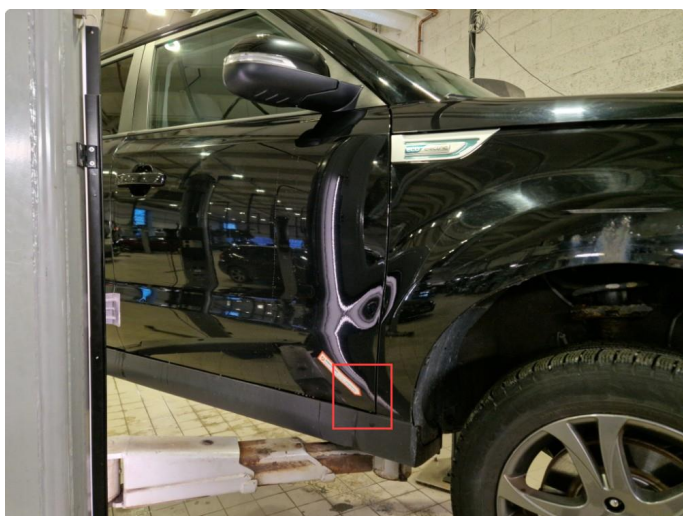
| Punkt | Beskrivelse | Plassering |
|---|---|---|
| 2.5 Dører | Rustdannelser + p-bulk hbakdør. | høyre bak |

2.5 Rustdannelser + p-bulk hbakdør.

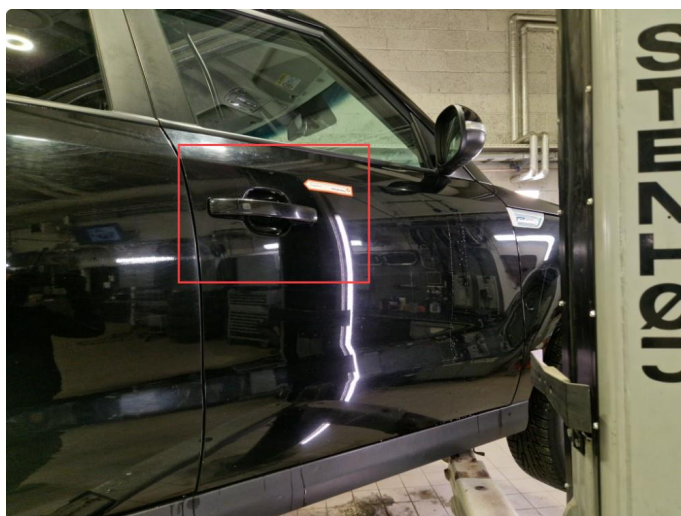
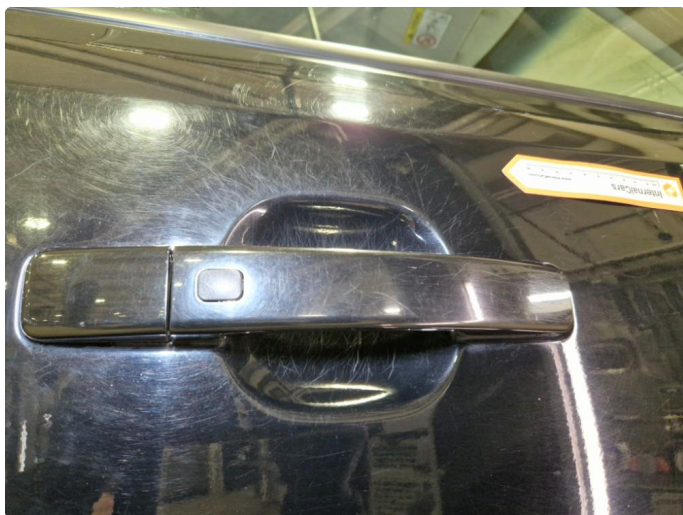
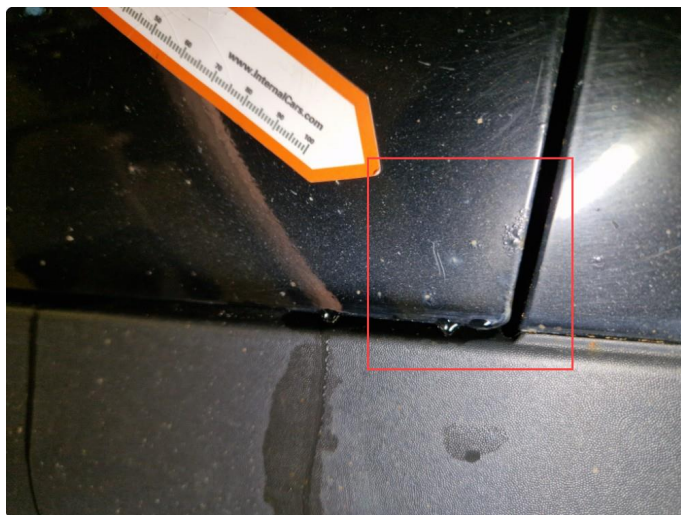
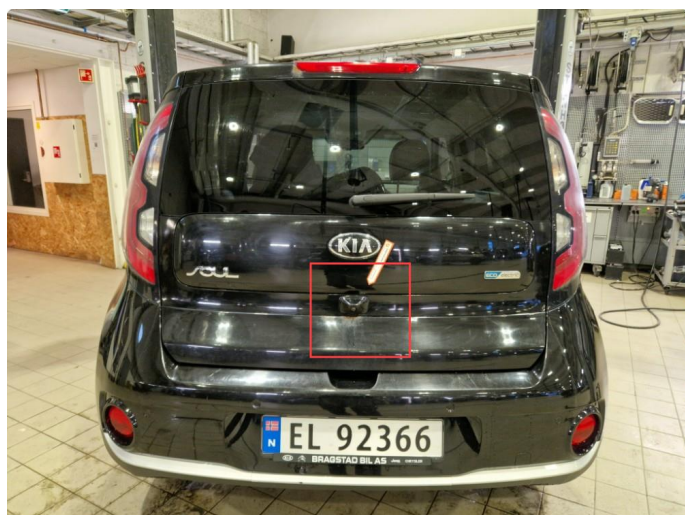
| Punkt | Beskrivelse | Plassering |
|---|---|---|
| 2.6 Dører | Rustdannelser + riper / bruksmerker h-framdør. | høyre foran |

2.6 Rustdannelser + riper / bruksmerker h-framdør.

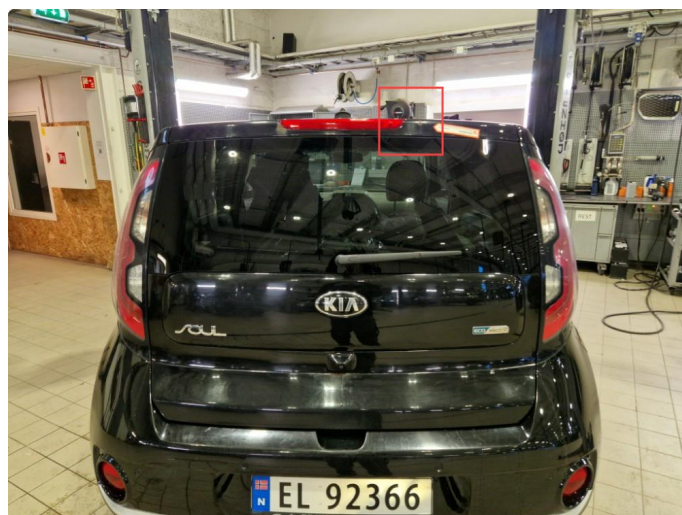
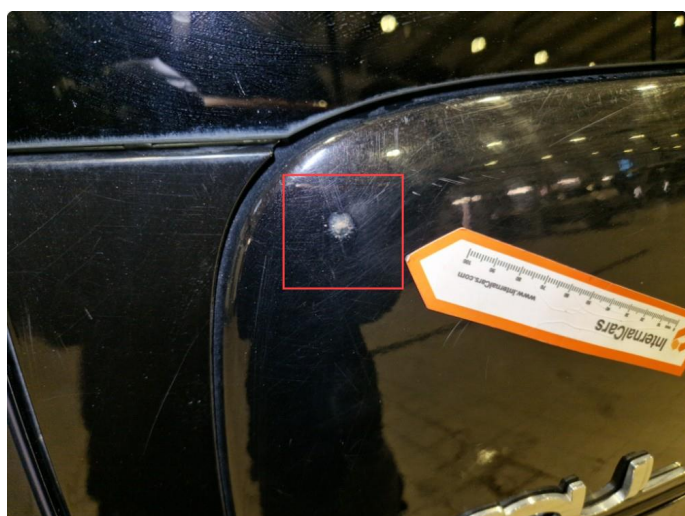
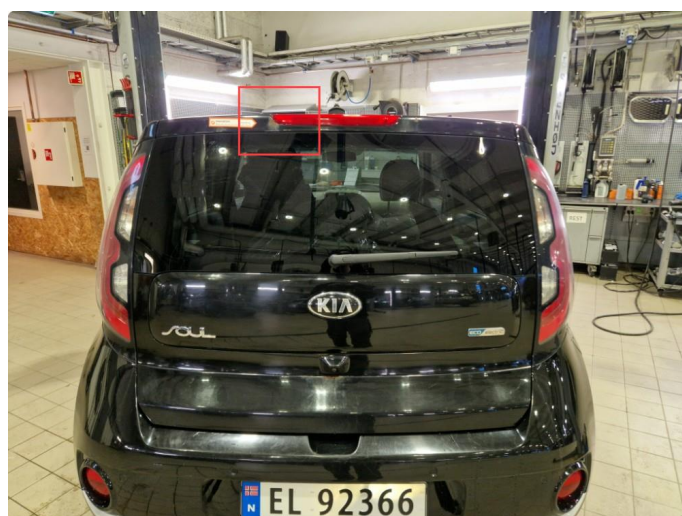
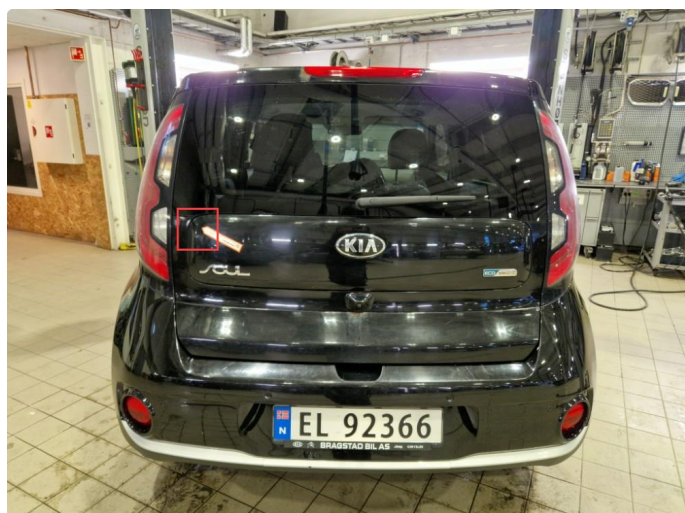
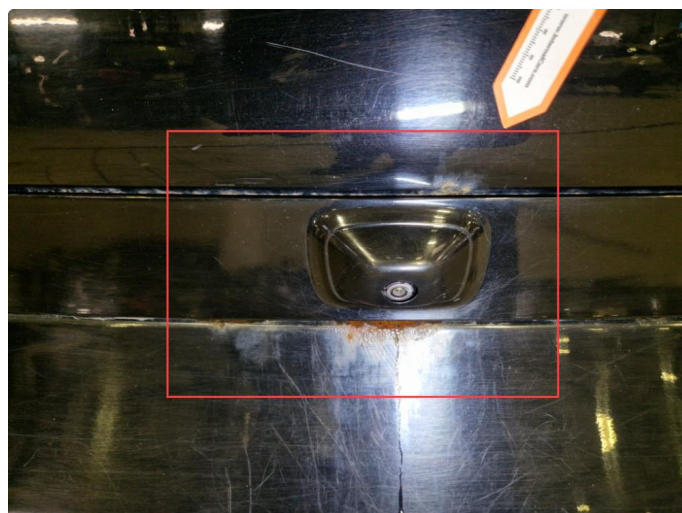
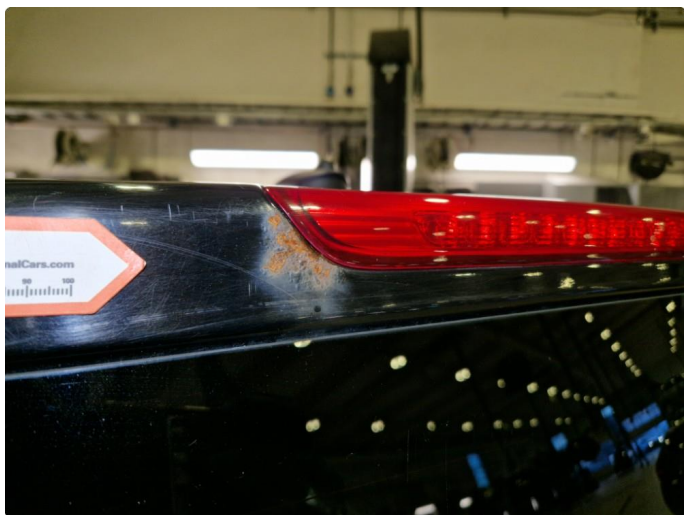
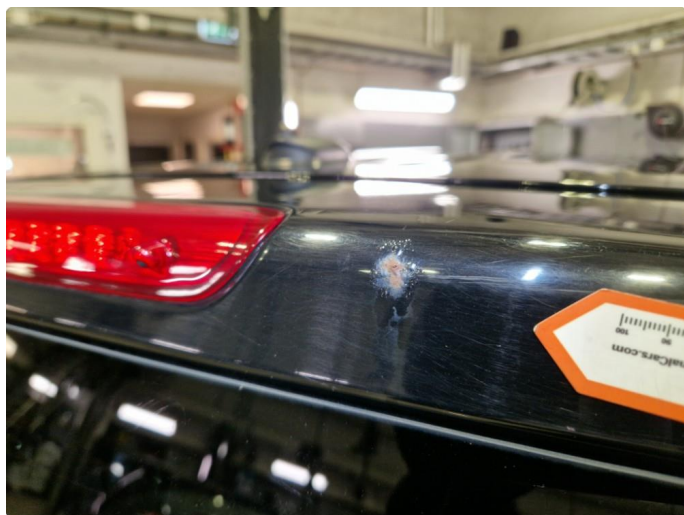
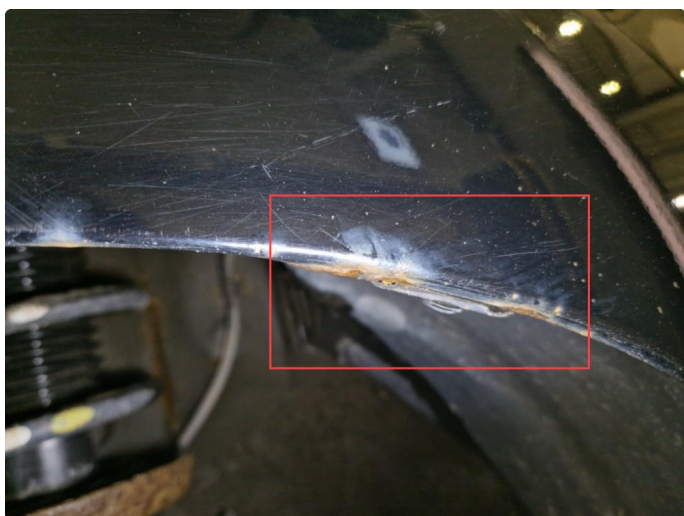
| Punkt | Beskrivelse | Plassering |
|---|---|---|
| 2.7 Bakluke | Rustdannelser bakluke. | bak |

2.7 Rustdannelser bakluke.

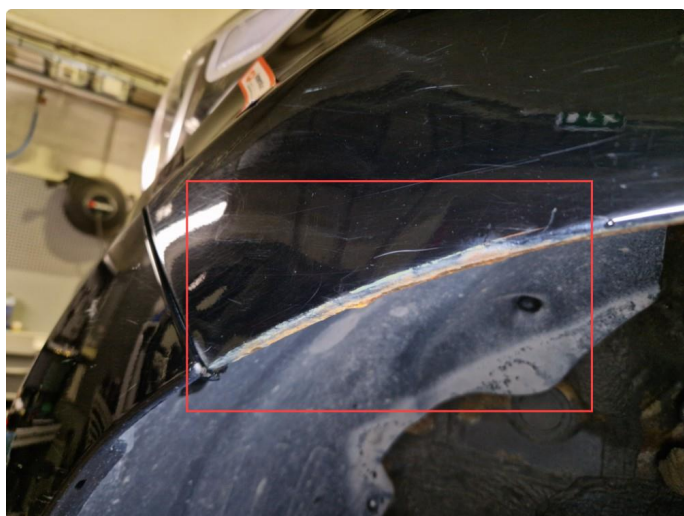
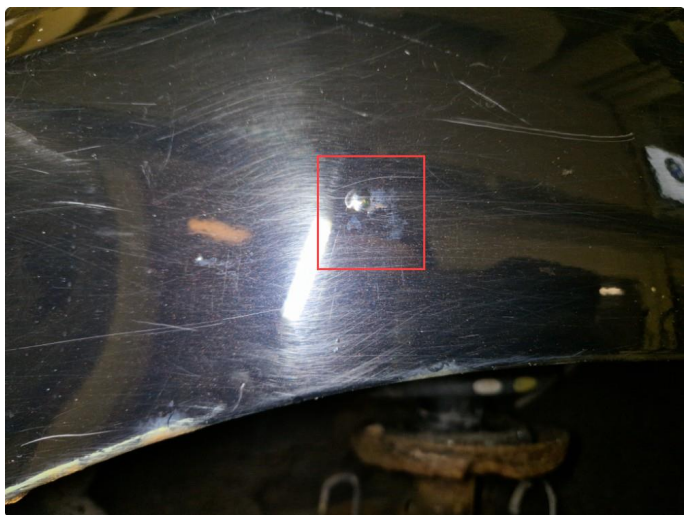
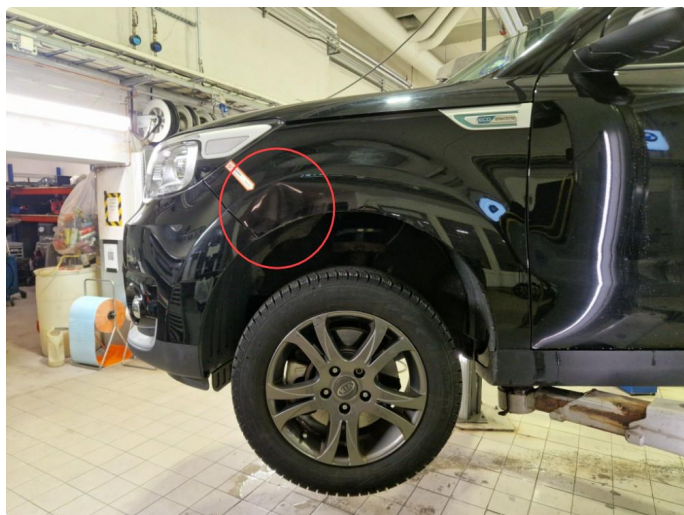
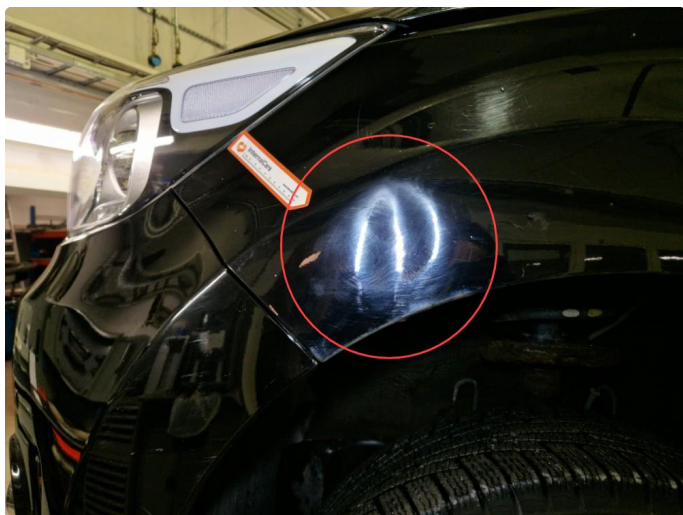
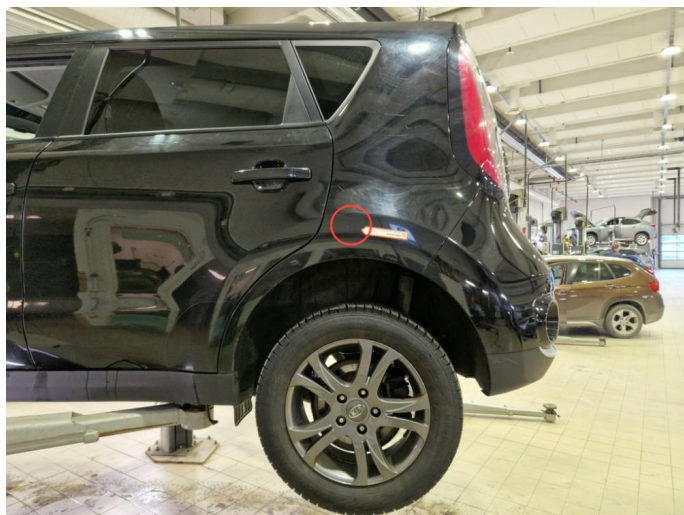
| Punkt | Beskrivelse | Plassering |
|---|---|---|
| 2.8 Skjermer | Stor bulk + rustdannelser v-framskjerm. | venstre foran |

2.8 Stor bulk + rustdannelser v-framskjerm.

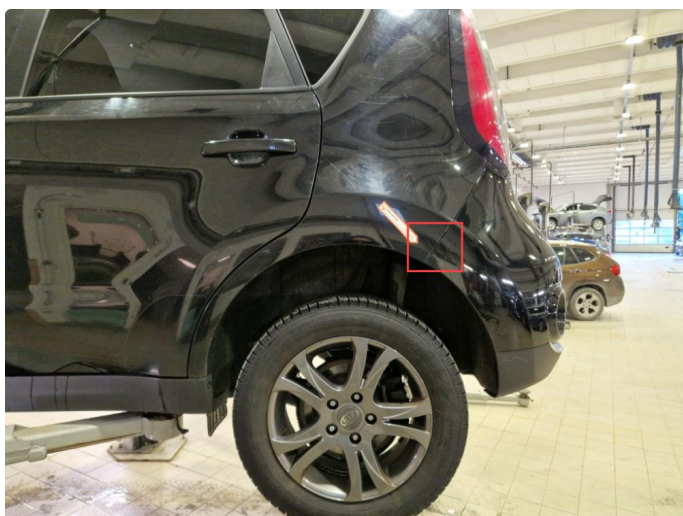
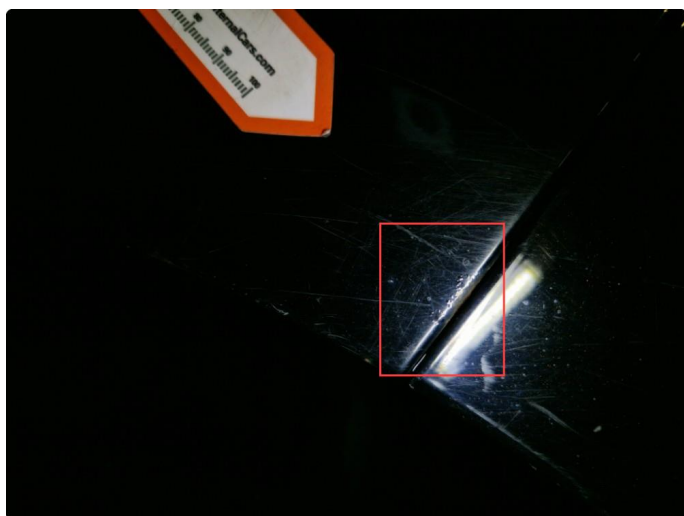
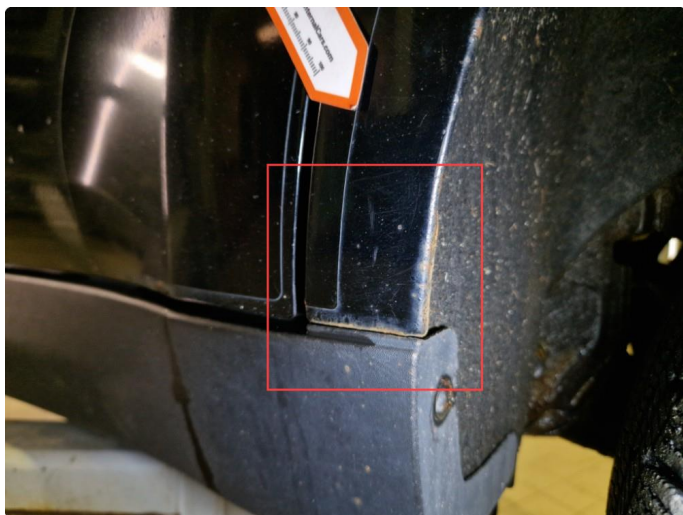
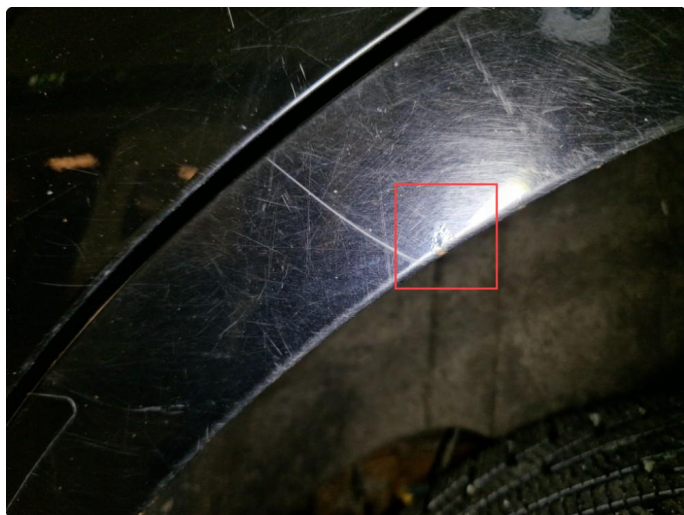
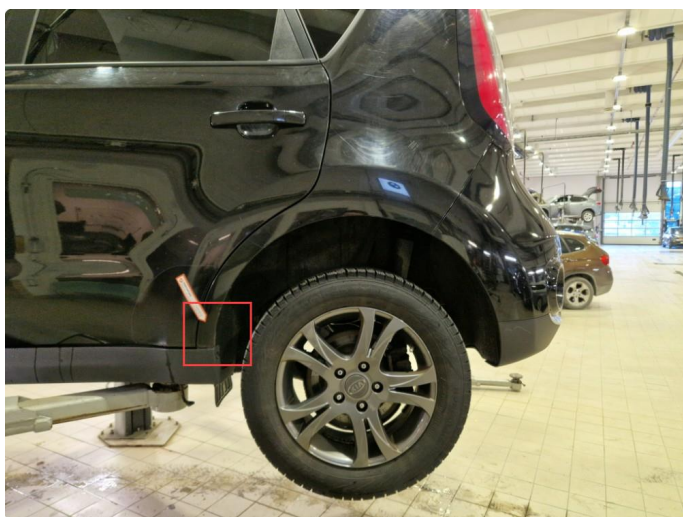
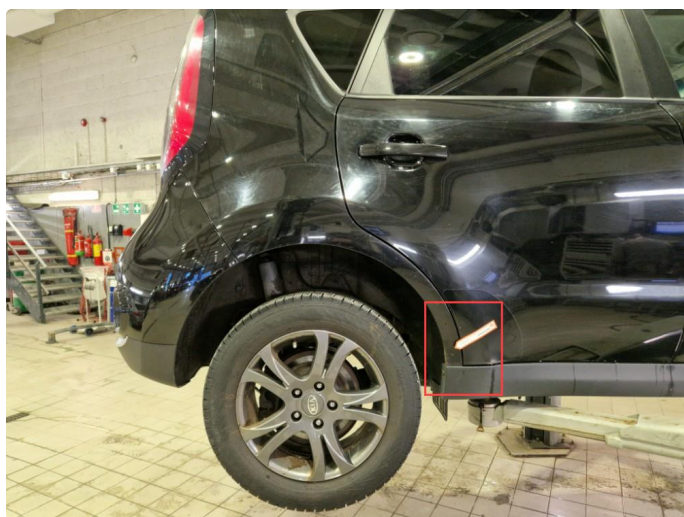
| Punkt | Beskrivelse | Plassering |
|---|---|---|
| 2.9 Skjermer | Rustdannelser + p-bulk v-bakskjerm. | venstre bak |

2.9 Rustdannelser + p-bulk v-bakskjerm.

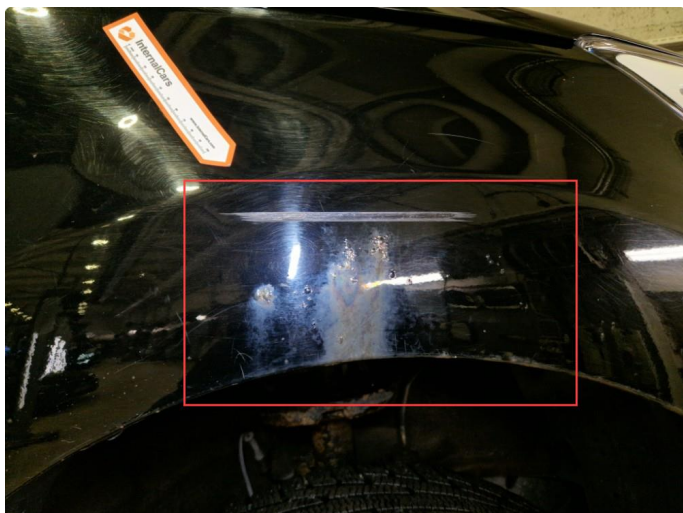
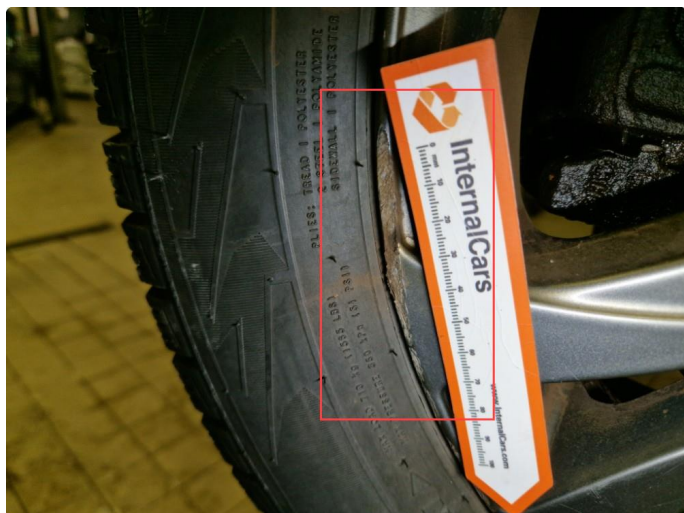
| Punkt | Beskrivelse | Plassering |
|---|---|---|
| 2.11 Skjermer | Rustdannelser h-framskjerm. | høyre foran |

2.11 Rustdannelser h-framskjerm.

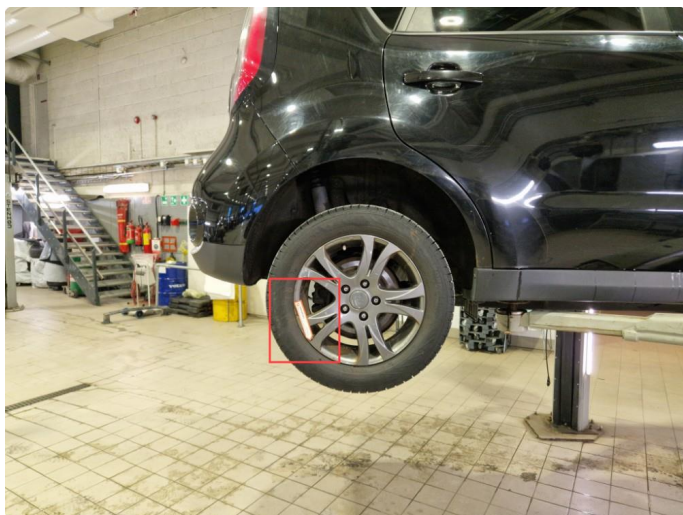
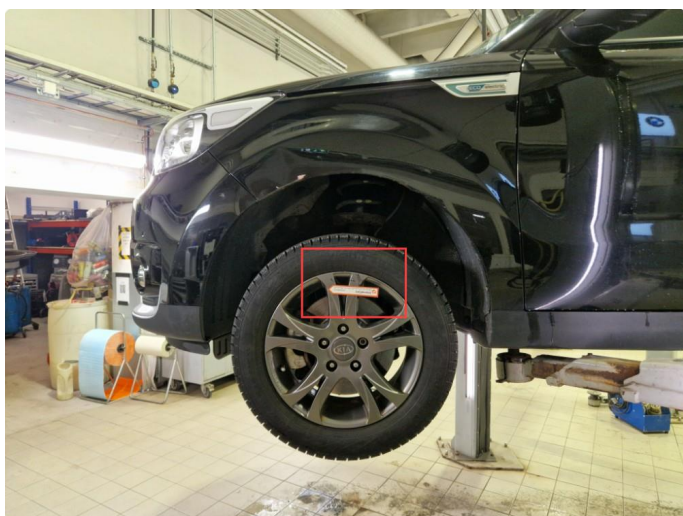
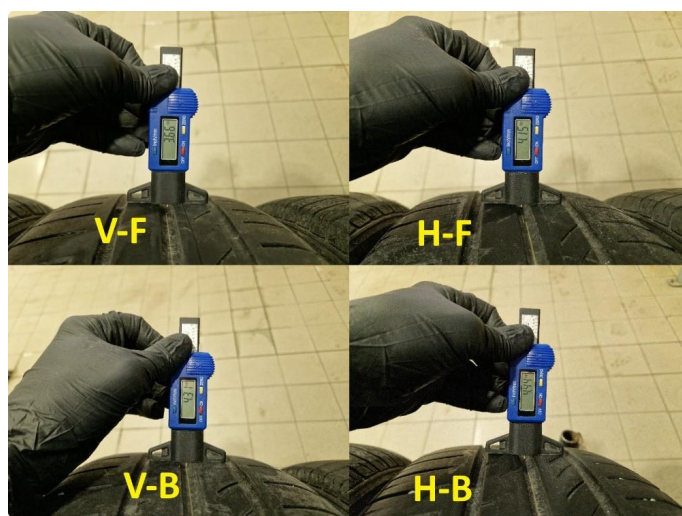
| Punkt | Beskrivelse | Plassering |
|---|---|---|
| 2.12 Dekk/Felger | Bruksmerker vinterfelg v-ram og h-bak. | venstre foran - høyre bak |

2.12 Bruksmerker vinterfelg v-fram og h-bak.

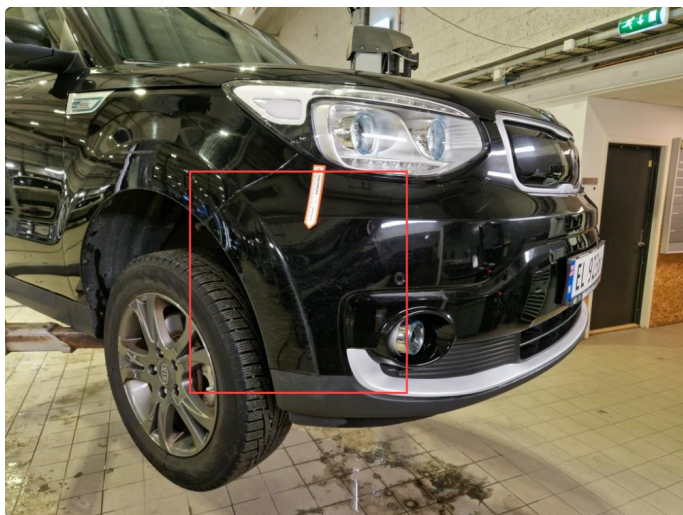
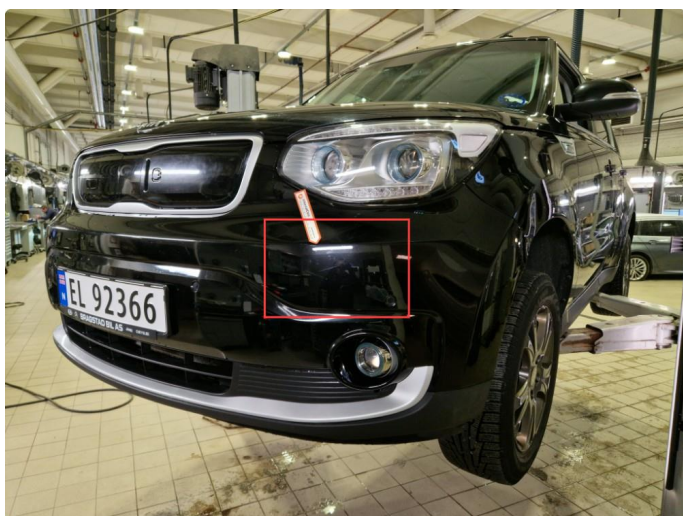
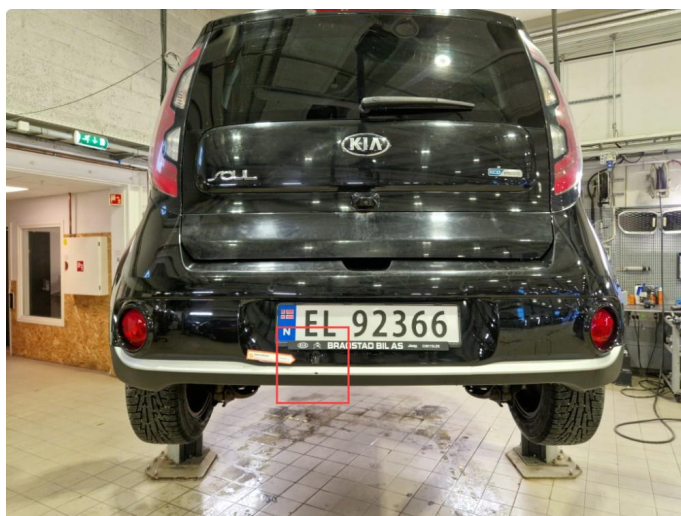
| Punkt | Beskrivelse | Plassering |
|---|---|---|
| 2.15 Støtfanger | Riper / bruksmerker frontfanger. | foran |

2.15 Riper / bruksmerker frontfanger.

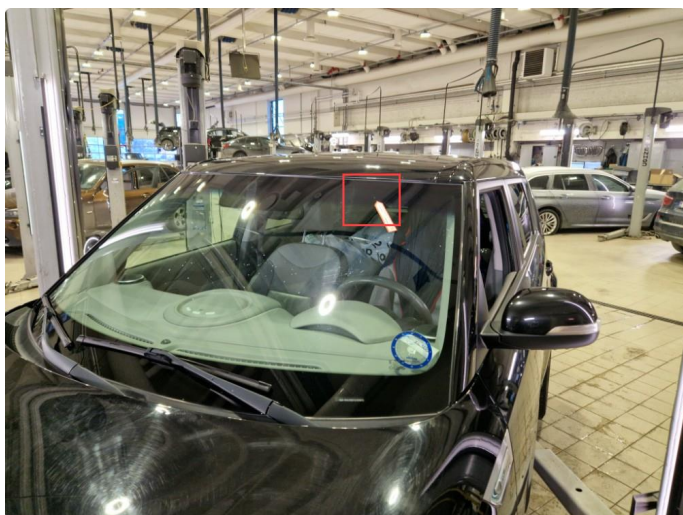
| Punkt | Beskrivelse | Plassering |
|---|---|---|
| 2.17 Frontvindu | Flere små steinsprut frontrute, for små til og repareres pr. nå. | foran |

2.17 Flere små steinsprut frontrute, for små til og repareres pr. nå.
