**SUZUKI SX4 S-CROSS 4X4**
**TESTDATO: 14.02.2024**
**KODE: 1348296**

<b>DR93195</b>	<b>63 812 KM</b>	<b>10.05.2021</b> Førstegang registrert	<b>Bensin</b>
----------------	------------------	--	---------------

NBF Tilstandsrapport er utarbeidet av Norges Bilbransjeforbund og Forbrukerrådet.

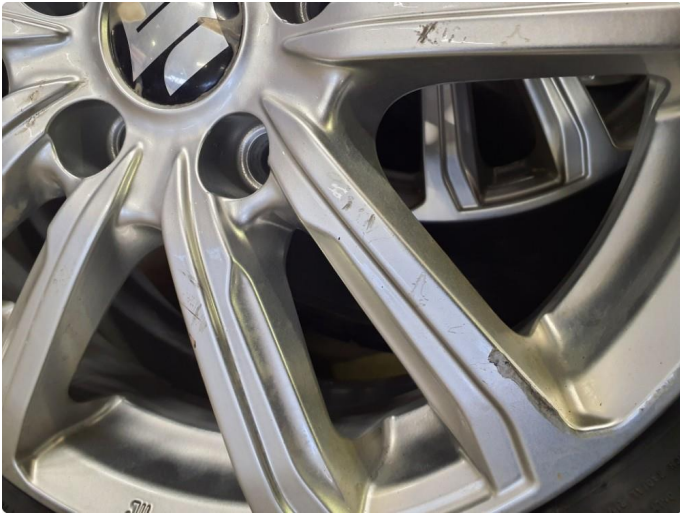
1.1 Kantkjørt felg

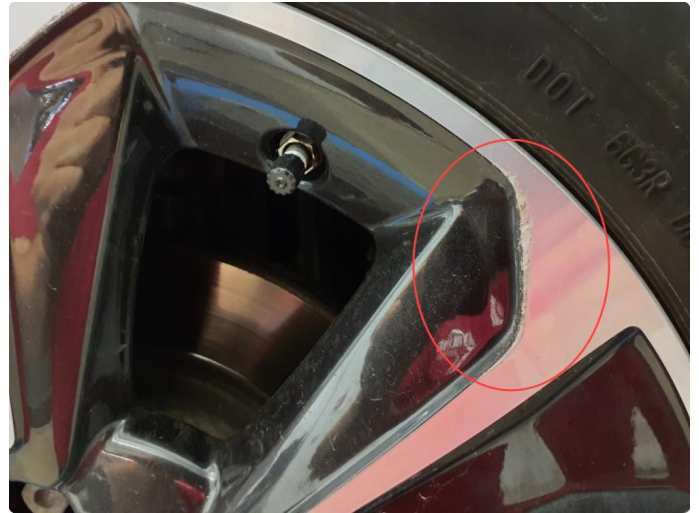
1.2 Kantkjørt felg
