FORD TRANSIT CONNECT 100 HK MANUELL 2WD

TESTDATO: 27.02.2026

CHASSISNR: WF0RXXWPGRNM00623

NBF Tilstandsrapport er utarbeidet av Norges Bilbransjeforbund og Forbrukerrådet.

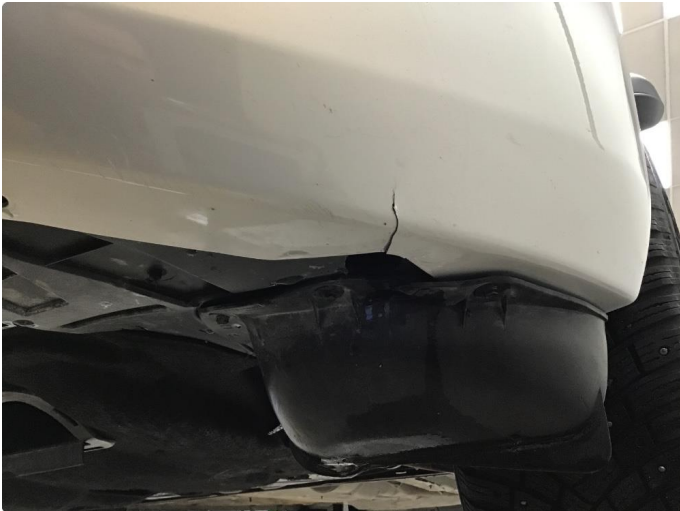
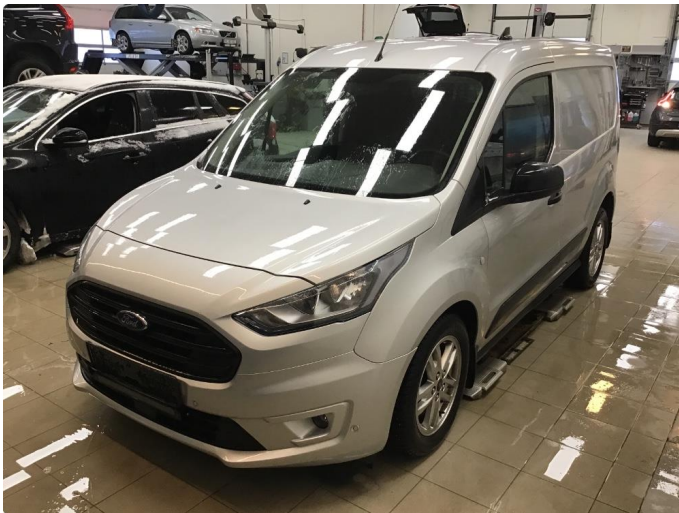
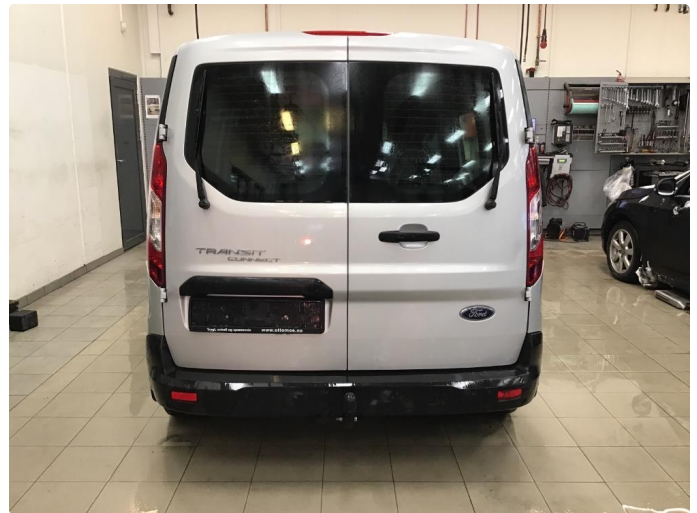
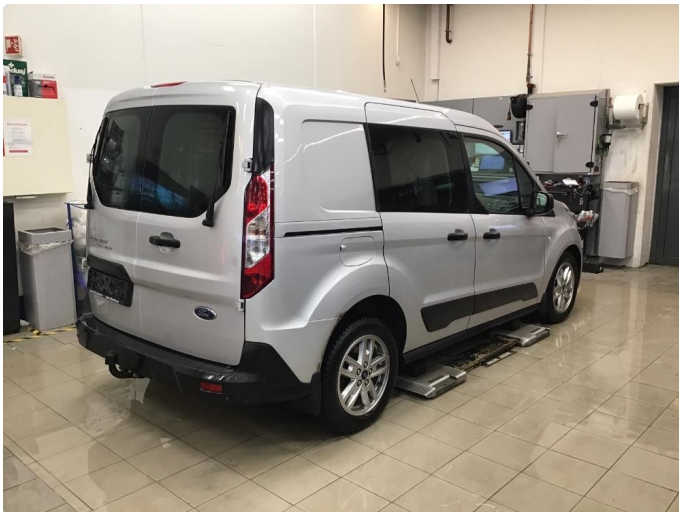
| Punkt | | Beskrivelse | Plassering |
|---|---|---|---|
| 1.1 | Støtfanger | Liten skrubbeskade/liten sprekk under støtfanger foran venstre side foran. | |

1.1 Liten skrubbeskade/liten sprekk under støtfanger foran venstre side foran.
